Prosjektinformasjon:
REKONSTRUKSJON ANBUD

GALLERI ADDE ZETTERQUIST
NNPS

TVERSNITT TAK AZ-Vestibyle
SNITT GALLERI

Tegningsnummer: A-603 Rev. indeks: 01 Rev. nummer: 00 Målestokk: 1:10/5

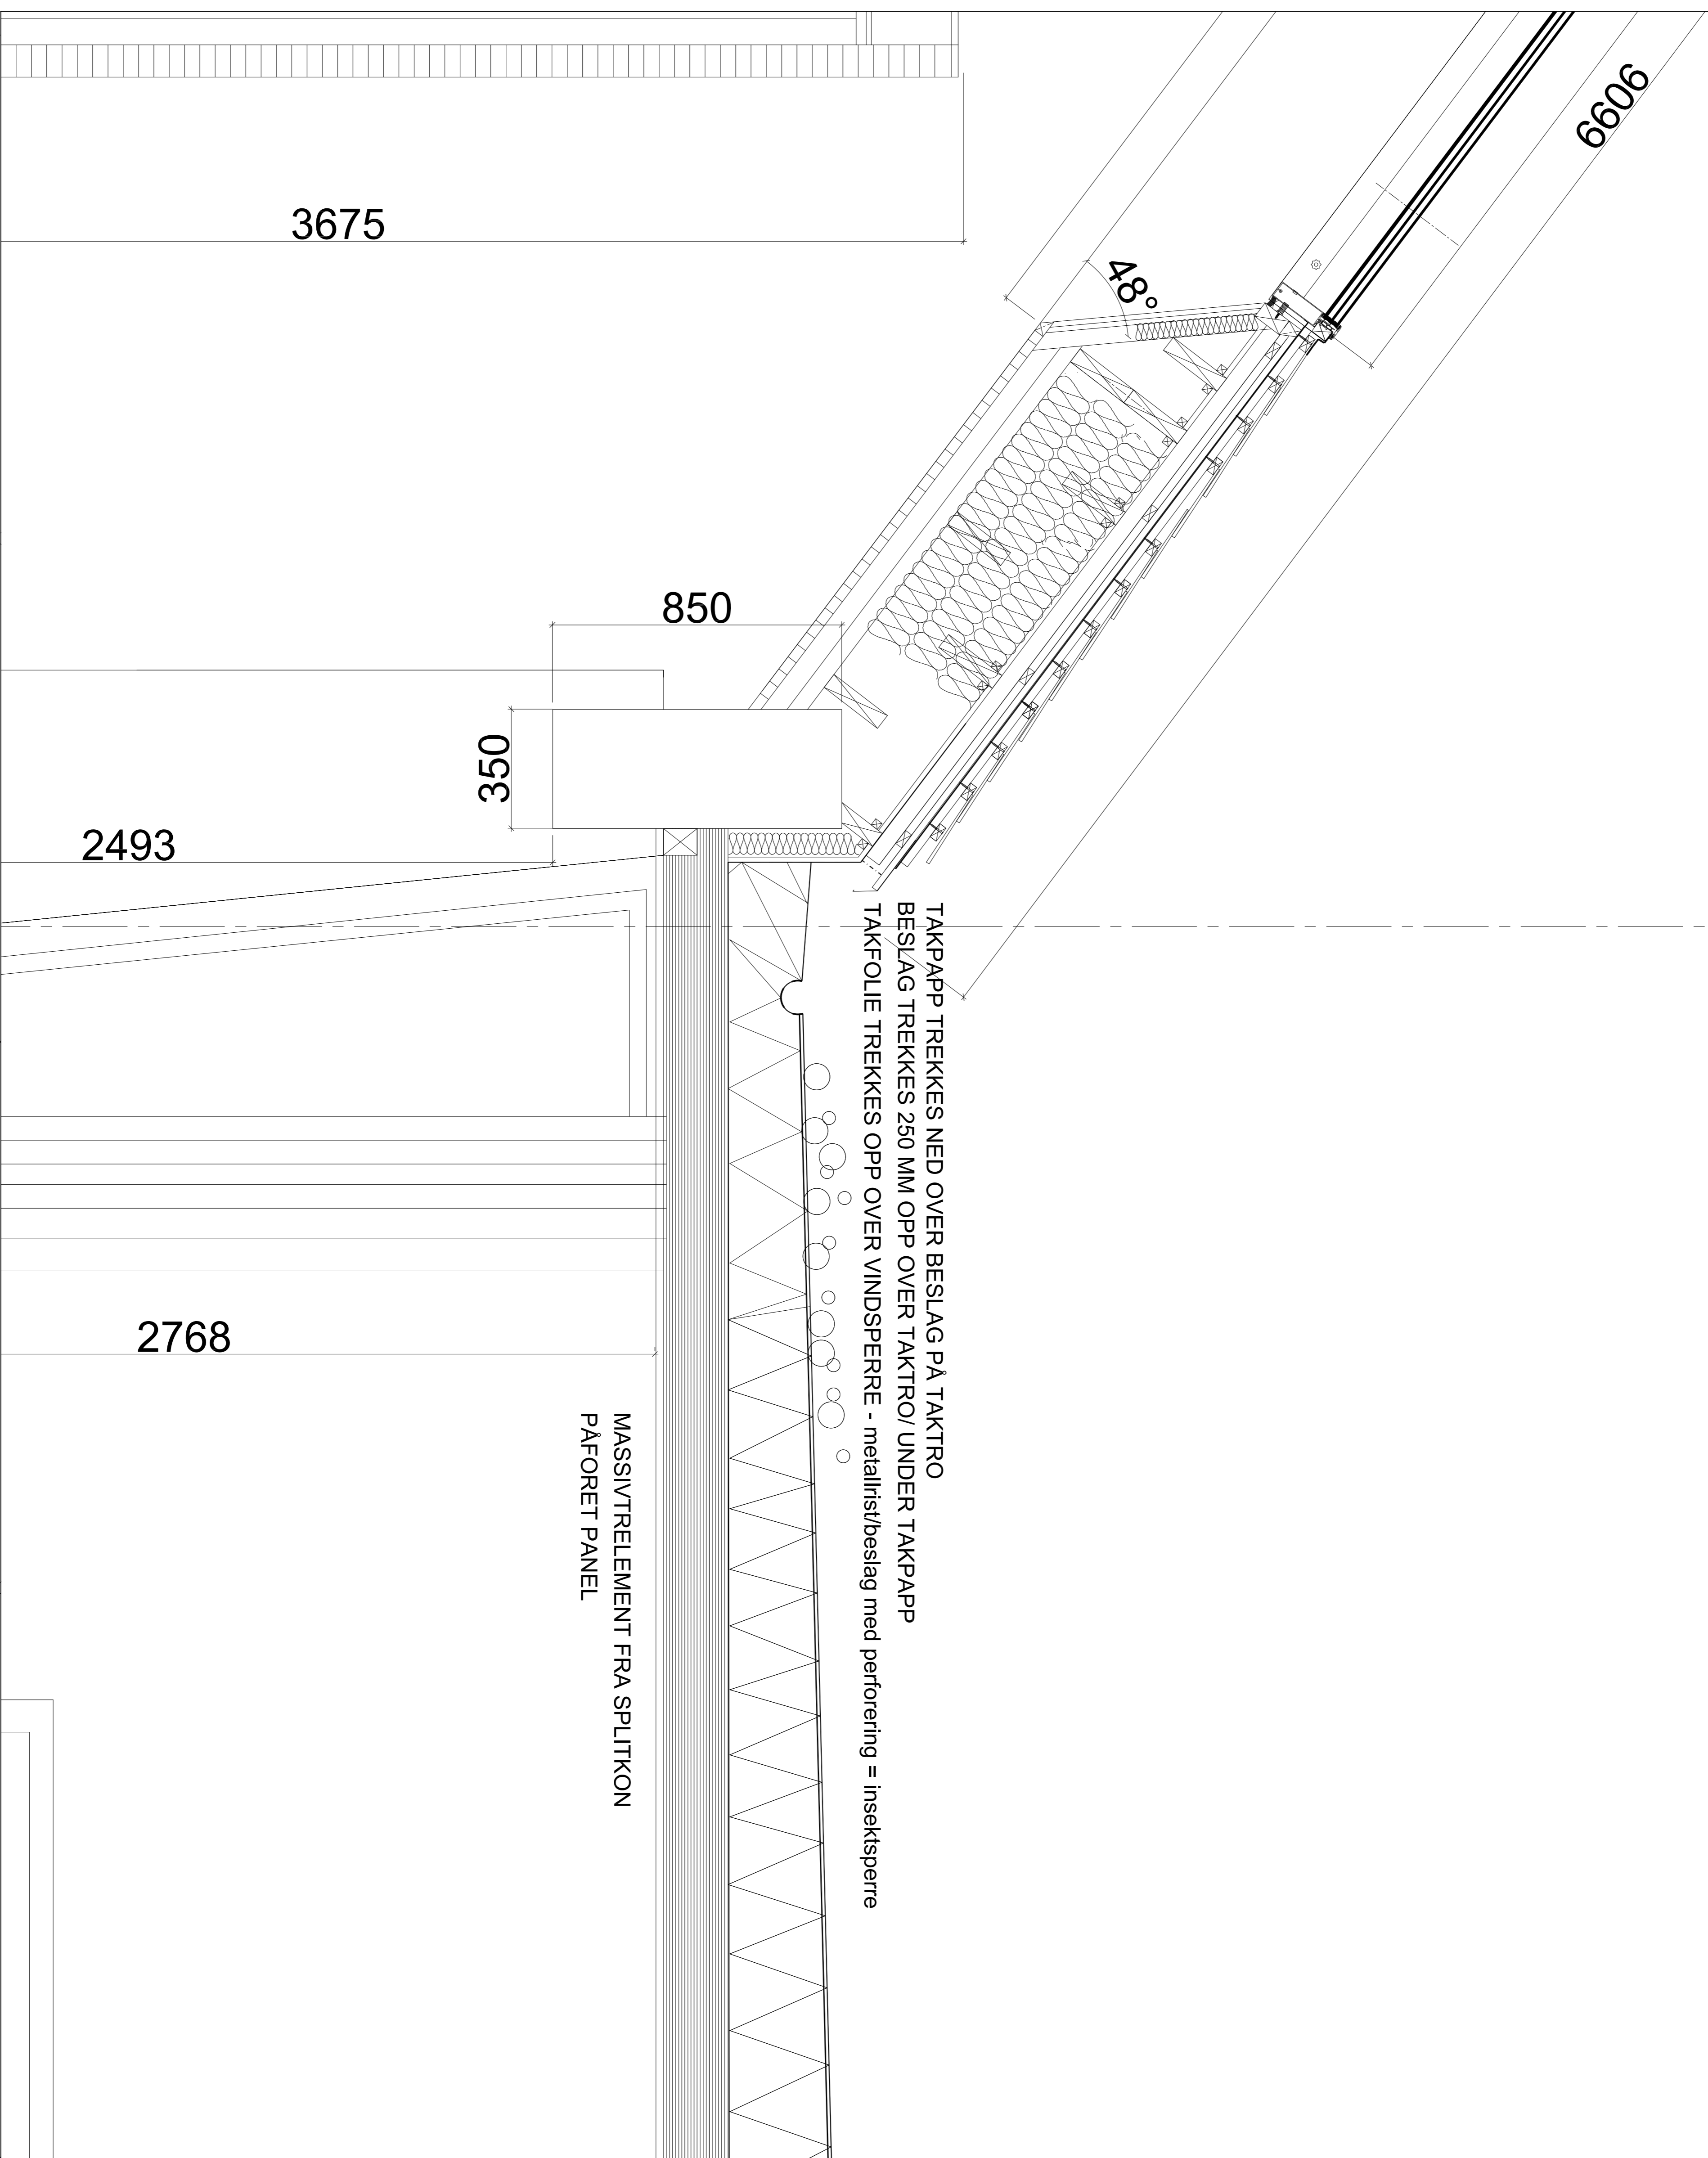
SNITT TAK 1:10 SNITT MØTE TAK GALLERI OG VESTIBYLE

EKSISTERENDE SITUASJON FOR MELLOMTAKKOMPAKT-TAK MÅ AVDEKES FØR ENDELIG KONKLUSJON AV TIL TAK VED OVERGANG BEKREFTES. GJENNOMFØRING VED PIPE UNDERSØKES FØR EVT DETALJ UTFØRES FOR NFK REKONSTRUKSJON AV KOMPAKTAK KAN PROSJEKTERES VED BEHOV NÅR DAGENS TILSTAND ER AVDEKKET.
