Dokument type  
**Miljøsaneringsbeskrivelse**

Dato  
**20.03.2020**

# MILJØSANERINGSBESKRIVELSE **HALDEN HELSEHUS**

Oppdragsnavn **RIM- Halden Helsehus**  
Prosjekt nr. **1350037917**  
Dokument type **Miljøsaneringsbeskrivelse**  
Versjon **01**  
Dato **20.03.2020**  
Utført av **Emil Snorre Øisang**  
Kontrollert av **Eirill Søliland**  
Godkjent av **Cecilie Helgerud**  
Beskrivelse Miljøsaneringsbeskrivelse av helse- og miljøfarlig avfall ved Halden helsehus i Halden kommune, befart av Rambøll den 20. februar og 16. mars 2020.

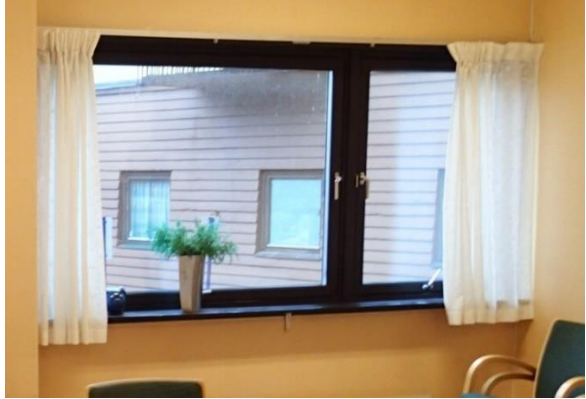
Tabell 5 Observasjonsbilder av noen av de ulike typene isolerglassvinduer ved Halden helsehus.

<b>Plassering</b> Etasje 1, 2, 3 og 4.	<b>Materialtype</b> Isolerglass-ruter med klorparafiner	<b>Type</b> Ingen prøve
 	<b>Forurensning</b> Klorparafiner	<b>Mengde</b> 183stk	<b>Avfallsstoffnr.</b> 7158/ *17 02 04
<b>Kommentar</b>			
Isolerglassruter fra 1982/1983 produsert av Nordan og Bøckmann.  <p style="color: red; text-align: center;"><b>Isolerglassruter med klorparafiner!</b></p>			
 	<b>Plassering</b> 5.etg og enkelte utbyttede vindu i flere etasjer	<b>Materialtype</b> Isolerglass-ruter med ftalater	<b>Type</b> Ingen prøve
	<b>Forurensning</b> Ftalater	<b>Mengde</b> 14stk	<b>Avfallsstoffnr.</b> 7156/ *17 02 04
<b>Kommentar</b>			
Isolerglassruter produsert i perioden 1999-2013 fra Friva, Pilkington, Bøckmann og Gjøvik.  I utgangspunktet håndteres vinduene som ordinært avfall. <b>Må ikke knuses.</b>  <p style="color: red; text-align: center;"><b>Fraksjoner med lim/tetningslister håndteres som farlig avfall med ftalater.</b></p>

Dersom isolerglassruter med ftalater (produsert etter 1990) blir knust eller ødelagt skal fraksjoner med fugelister/lim deklarerer som farlig avfall med ftalater med følgende avfallskoder:

<b>Avfallsstoffnr:</b>	7156	Avfall med ftalater
<b>EAL-kode:</b>	*17 02 04	Tre, glass og plast som inneholder eller er forurenset av farlige stoffer

Ved deklarerer av klorparafinholdige isolerglassvinduer benyttes følgende koder:

<b>Avfallsstoffnr:</b>	7158	Klorparafinholdig isolerglassruter
<b>EAL-kode:</b>	*17 02 04	Tre, glass og plast som inneholder eller er forurenset av farlige stoffer

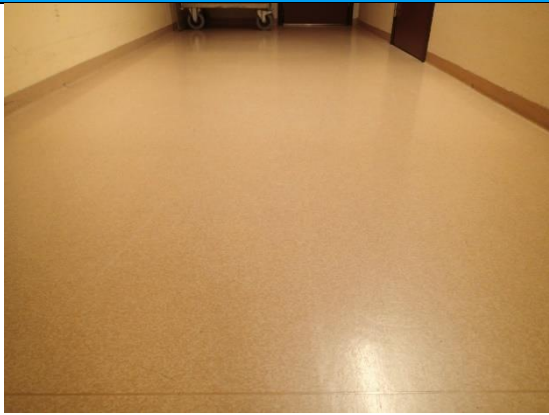
<b>Plassering</b>	<b>Materialtype</b>	<b>Prøve</b>
	1, 2 og 4. etg helsehus, hovedbelegg	Gulprirket gulvbelegg	P2
	<b>Forurensning</b>	<b>Mengde</b>	<b>Avfallsstoffnr.</b>
	Klorparafiner	2750 m <sup>2</sup>	7159/ *17 02 04
<b>Kommentar</b>			
Vinylbelegget håndteres og leveres, sammen med underliggende lim, som farlig avfall med klorparafiner.			
<b>Farlig avfall med klorparafiner!</b>

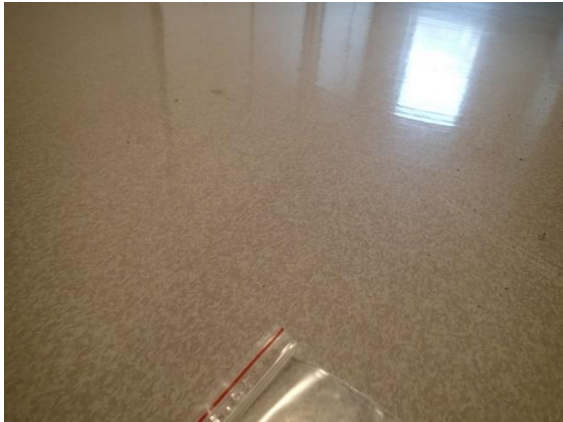
<b>Plassering</b>	<b>Materialtype</b>	<b>Prøve</b>
	Hovedareal i 3. etg helsehus	Beigeprikket gulvbelegg	P5
	<b>Forurensning</b>	<b>Mengde</b>	<b>Avfallsstoffnr.</b>
	Klorparafiner	700 m <sup>2</sup>	7159/ *17 02 04
<b>Kommentar</b>			
Vinylbelegget håndteres og leveres, sammen med underliggende lim, som farlig avfall med klorparafiner.			
<b>Farlig avfall med klorparafiner!</b>

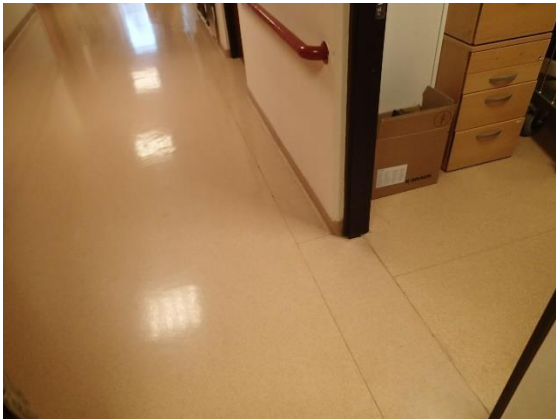
<b>Plassering</b>	<b>Materialtype</b>	<b>Prøve</b>

4. etg skyllerom og hele U. etg.	Beige gulvbelegg	P9
	<b>Forurensning</b>	<b>Mengde</b>	<b>Avfallsstoffnr.</b>
	Klorparafiner	Ca. 1200 m <sup>2</sup>	7159/ *17 02 04
<b>Kommentar</b>			
Vinylbelegget håndteres og leveres, sammen med underliggende lim, som farlig avfall med klorparafiner.			
<b>Farlig avfall med klorparafiner!</b>

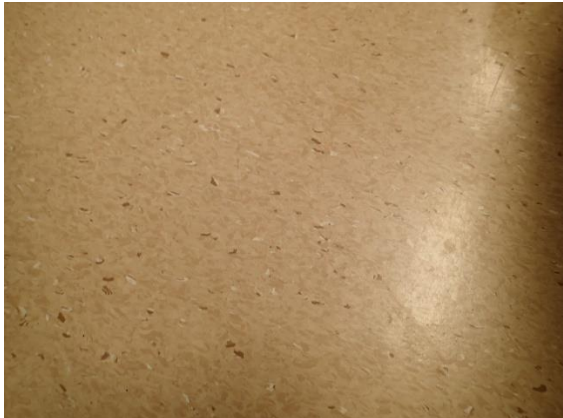
<b>Plassering</b>	<b>Materialtype</b>	<b>Prøve</b>

5. etg helsehus, skyllerom	Brunprirket gulvbelegg	P10
	<b>Forurensning</b>	<b>Mengde</b>	<b>Avfallsstoffnr.</b>
	Ftalater	20 m <sup>2</sup>	7159/ *17 02 04
<b>Kommentar</b>			
Vinylbelegget håndteres og leveres, sammen med underliggende lim, som farlig avfall med klorparafiner.			
<b>Farlig avfall med ftalater!</b>

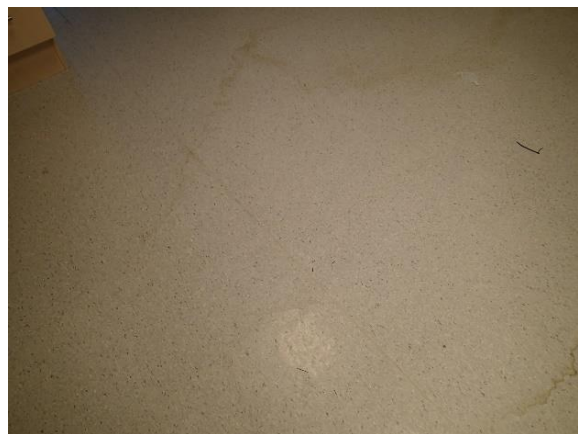
<b>Plassering</b>	<b>Materialtype</b>	<b>Prøve</b>

3. etg kjøkken.	Lys gråprikket gulvbelegg.	P6
	<b>Forurensning</b>	<b>Mengde</b>	<b>Avfallsstoffnr.</b>
	Ftalater	Ca. 100 m <sup>2</sup>	7156/ *17 02 04
<b>Kommentar</b>			
Vinylbelegget håndteres og leveres, sammen med underliggende lim, som farlig avfall med ftalater.			
<b>Farlig avfall med ftalater!</b>			
 	<b>Plassering</b>	<b>Materialtype</b>	<b>Prøve</b>

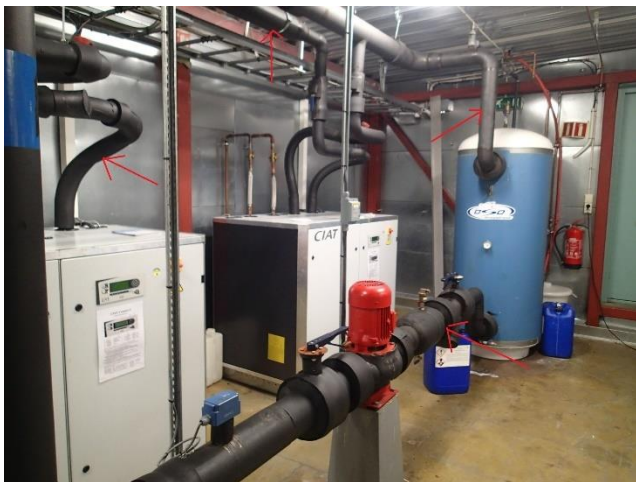
Tabell 8. Eksempler på rørisolasjon av cellegummi observert ved

Teknisk rom, ventilasjonsloft fra 5. etasje	Cellegummi	Ikke prøvetatt
	<b>Forurensning</b>	<b>Mengde</b>	<b>Avfallsstoffnr.</b>
	Bromerte flammehemmere	Ca. 100 lm (kan finnes skjulte forekomster)	7155/ *17 02 03
<b>Kommentar</b>			
All rørisolasjon av cellegummi sorteres ut som egen fraksjon og leveres godkjent mottak som farlig avfall. Det kan finnes skjulte forekomster i innkassinger, rørgjennomføringer etc.			
<b>Farlig avfall med bromerte flammehemmere!</b>

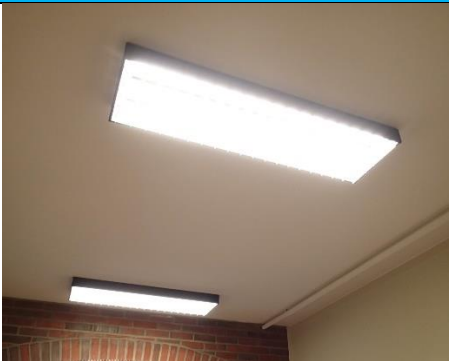
<p data-bbox="440 943 571 969">Lysstoffrør</p>

Alle komponentene må demonteres av godkjent personell for denne type avfallsfraksjon og leveres hele til godkjent mottak. Komponentene må ikke demonteres eller knuses da det kan finnes skjulte miljøskadelige stoffer i disse. Eventuell gjenbruk bør vurderes.

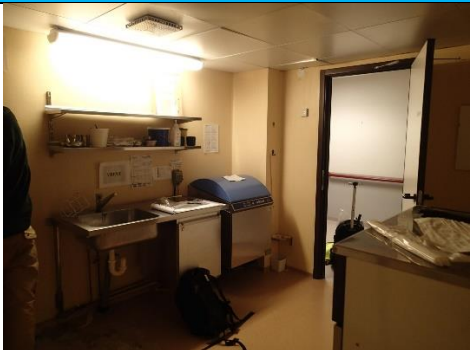
<p data-bbox="970 936 1254 963">Diverse vaskemaskiner</p>

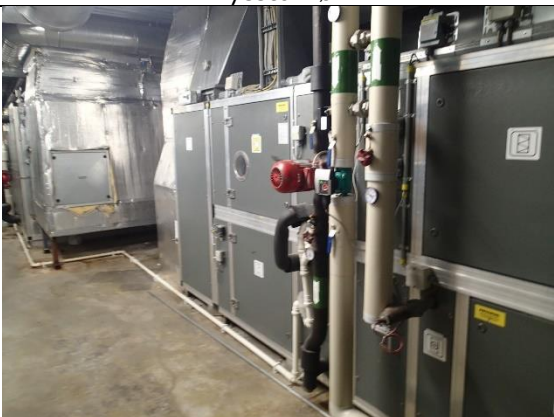
<p data-bbox="392 1391 619 1417">Ventilasjonsanlegg</p>	  <p data-bbox="1034 1384 1190 1411">Vanntilførsel</p>

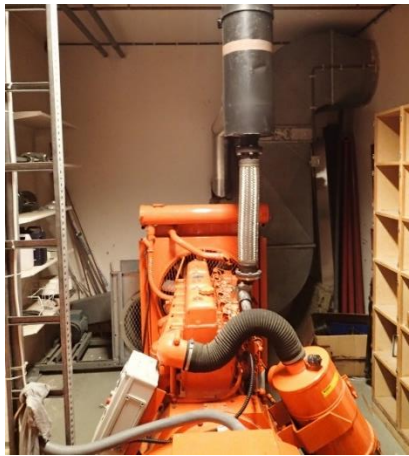
<b>Plassering</b>	<b>Materialtype</b>	<b>Prøve</b>
	Kjeller	Aggregat	-
	<b>Kommentar</b>  Diesel aggregat. Må tømmes og håndteres forskriftsmessig.

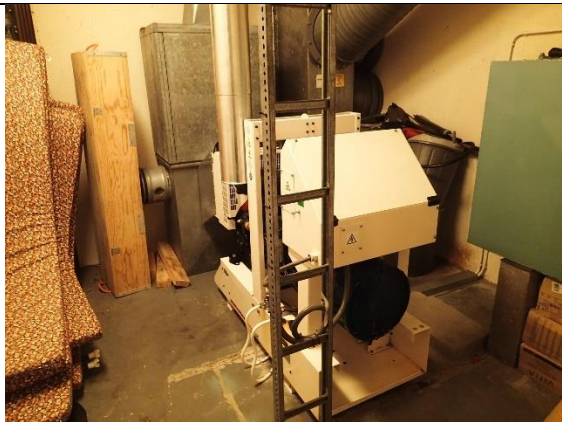
<b>Plassering</b>	<b>Materialtype</b>	<b>Prøve</b>
	1. etasje	Aggregat	-
	<b>Kommentar</b>  Diesel aggregat. Må tømmes og håndteres forskriftsmessig.

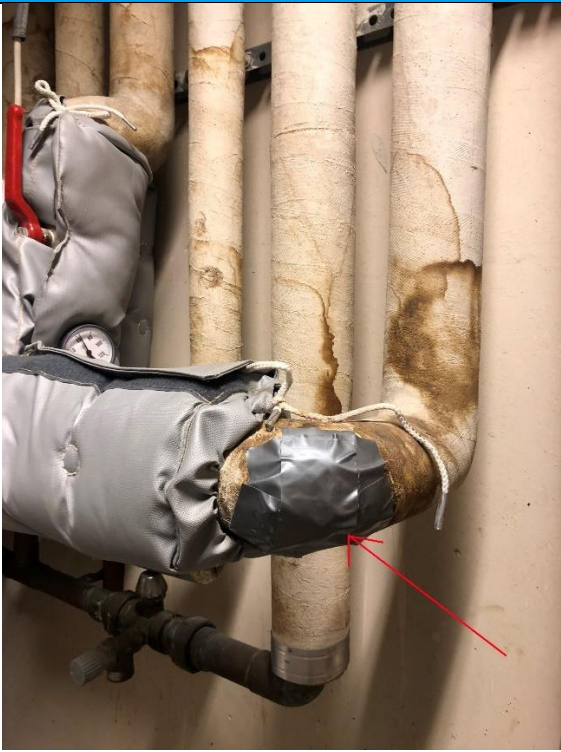
<b>Plassering</b>	<b>Materialtype</b>	<b>Prøve</b>
	Teknisk rom kjeller	Rørisolasjon	P14
<b>Kommentar</b>			
Ikke påvist asbest

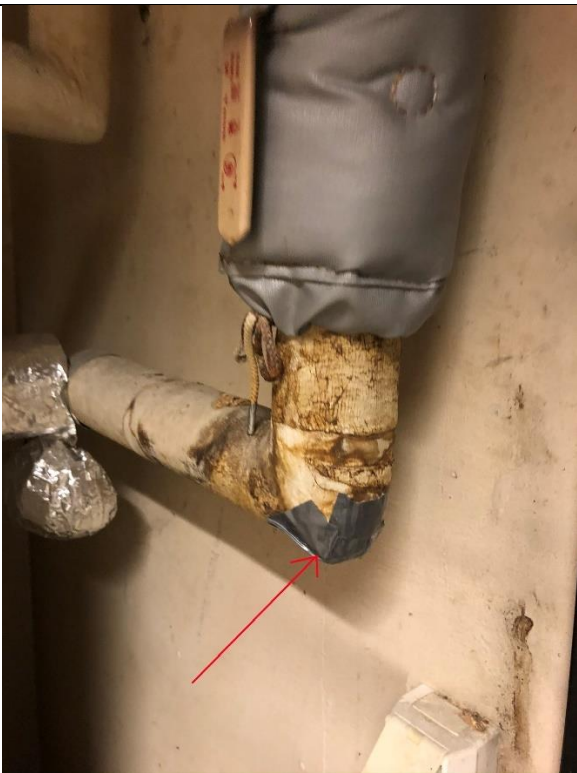
<b>Plassering</b>	<b>Materialtype</b>	<b>Prøve</b>
	Teknisk rom kjeller	Rørisolasjon	P15
<b>Kommentar</b>			
Ikke påvist asbest
