Dokument type  
**Rapport**

Dato  
**20.05 2020**

# SPELHAUGEN DEPONI KARTLEGGINGSPROGRAM

Oppdragsnavn **Deponi Spelhaugen – kartleggingsprogram**  
Prosjekt **Områdereguleringsplan Spelhaugen**  
Mottaker **Bergen kommune**  
Dokument type  
Versjon **3**  
Dato **20.05 2020**  
Utført av **Ingunn Kristin Forfang, Michel Brunes Berg, Mari Isellin Lilleng, Øyvind Hole, Dorthe Harrekilde og Gunhild Flaamo**  
Kontrollert av **Bente Karlsen og Hans-Kristian Jacobsen**  
Godkjent av **Ingunn Kristin Forfang og Gunhild Flaamo**  
Beskrivelse **Sammenstilling av tidligere undersøkelser og forslag til supplerende undersøkelser**

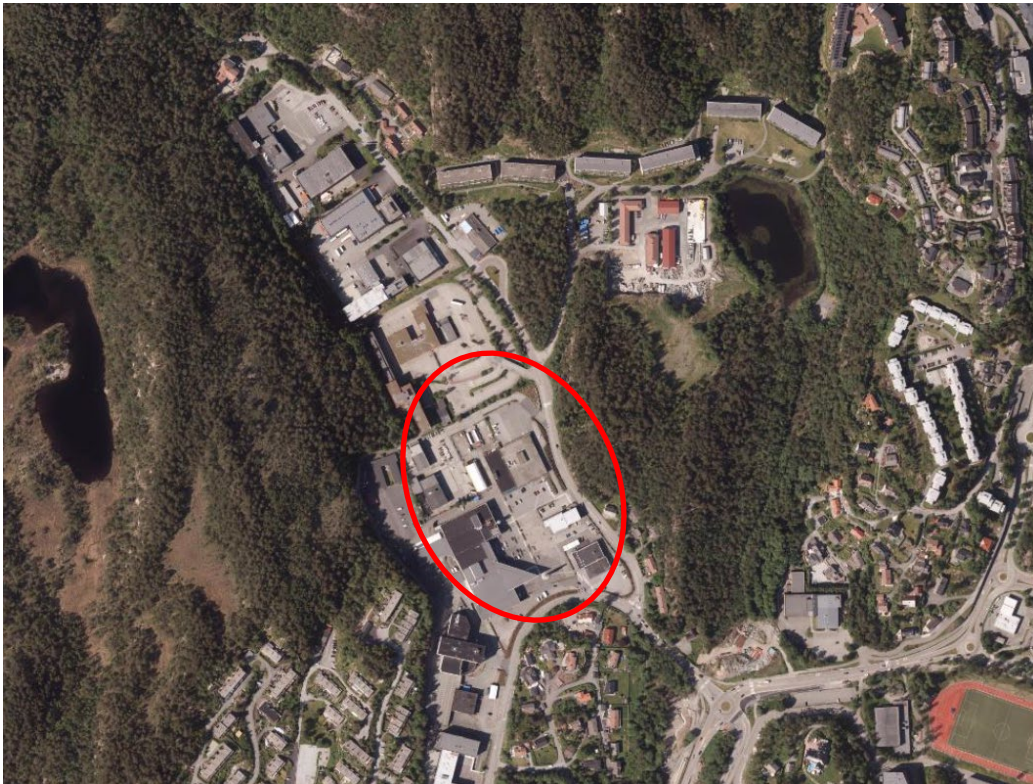
**Figur 2. Utsnitt kart over området. Antatt deponiområde ligger innenfor den røde figuren. Kartkilde: Finn.no**

Flyfoto over det antatte gamle deponiområdet er vist i Figur 2.

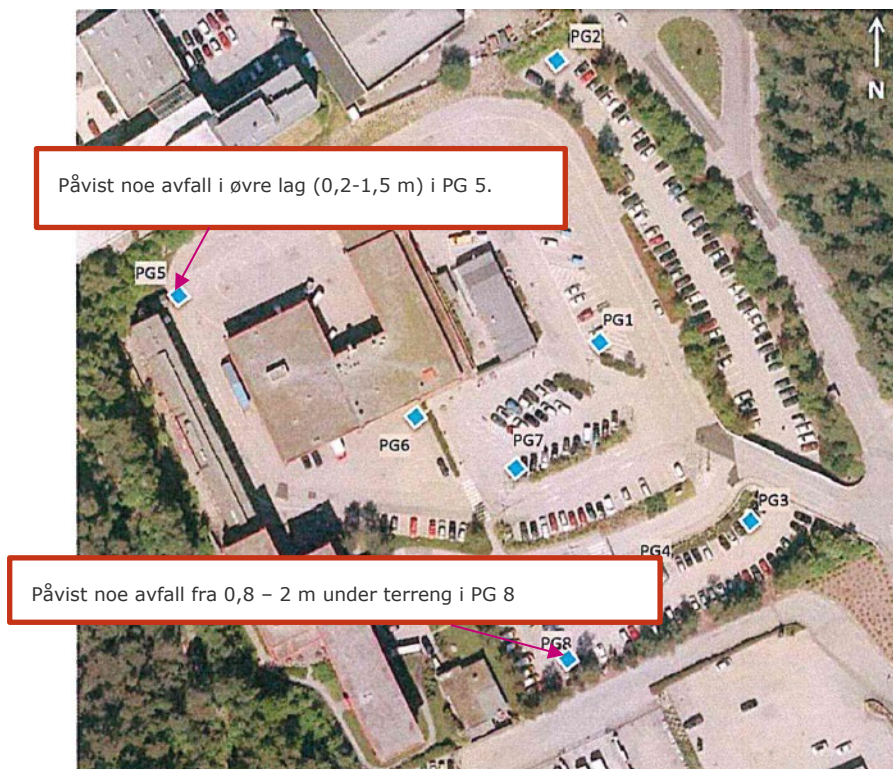
**Figur 5: Bildet viser omtrentlig plassering av prøvegrøpene fra Multiconsult-undersøkelsen i 2013. Prøvegrøpene er fargelagt iht. fargekoder i TA-2553/2009. Det ble ikke påvist konsentrasjoner over normverdi i noen av prøvene. Kilde: Datarapport fra miljøteknisk grunnundersøkelse, Multiconsult, 2013.**

Det ble ikke påvist forurensning over forurensningsforskriftens normverdier i noen av prøvene i det undersøkte området. Figur 5 viser flyfoto over eiendommen med omtrentlig plassering av prøvepunktene.

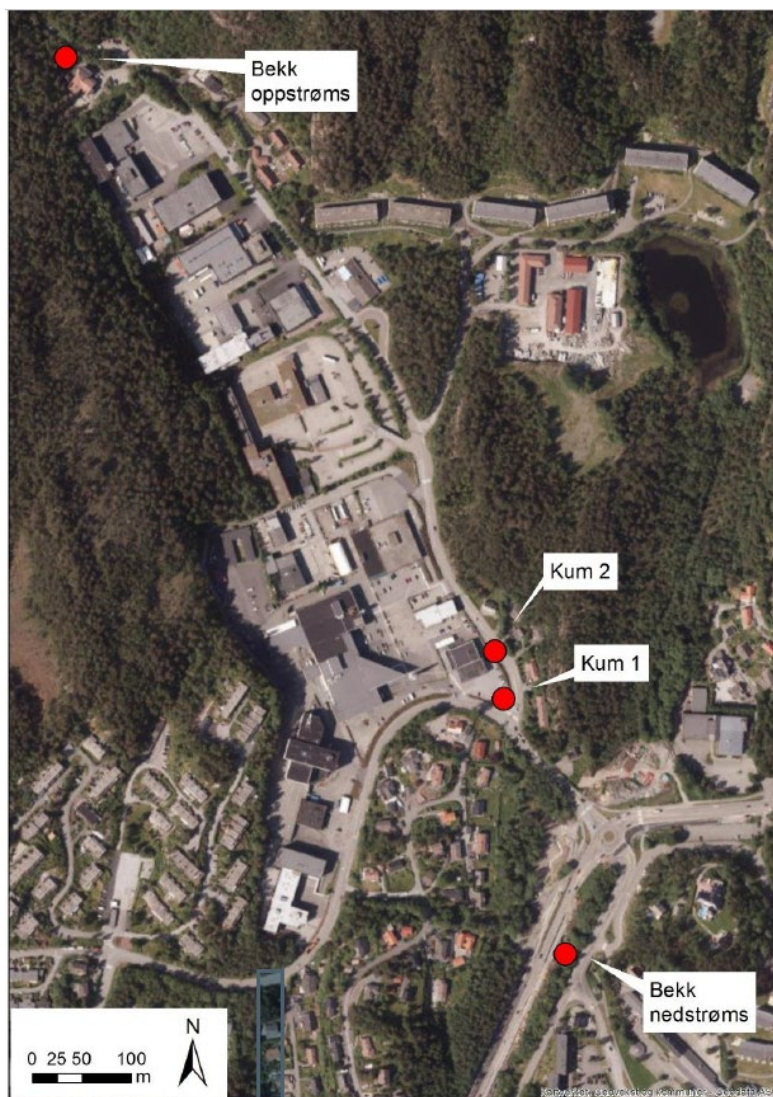
Figur 10: Flyfoto som viser hvor vannprøvene ble tatt. Kilde: Cowi, 2017.

I 2017 ble det gjort undersøkelser av overflatevann og dreinsvann ved Spelhaugen (COWI, 2017). Bakgrunnen for undersøkelsen var å se på graden av lekkasje av sigevann til dreinsrør som går under deponiet og til utløp i bekk nedstrøms deponiet. Det ble tatt prøver ved 4 lokaliteter, vist i Figur 10. Det ble tatt prøve i bekk oppstrøms deponiet, i to dreinsrør som går under deponiet (kum 1 og kum 2) og i bekk nedstrøms deponiet. Undersøkelsen omfattet logging av vannføring og kvalitativ vannkvalitet i de to dreinsrørene og i utløp til bekk nedstrøms deponiet. Miljøgifter i dreinsvannet og i bekken nedstrøms ble målt ved hjelp av passive prøvetakere for analyse av arsen og en rekke tungmetaller, samt organiske miljøgifter (PCB<sub>7</sub> og PAH<sub>16</sub>). Det ble også utført analyse av oppsluttede vannprøver fra alle lokalitetene, der vannprøvene ble analysert for innhold av arsen, kadmium, krom, kobber, kvikksølv, bly, nikkel og sink.

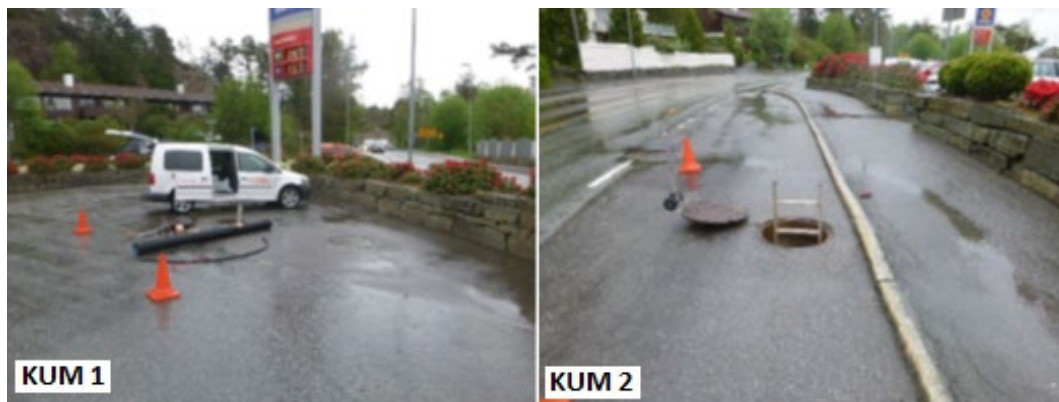
**Figur 13. Bilde av kummene på overflaten. Bilder er hentet fra Cowis rapport (COWI, 2017)**

Det foreslås prøvetaking av vann i to kummer i området. Disse er koblet til vannledninger som går gjennom deponiområdet, og det er antatt at det vil være innlekkasje av sigevann til disse.

Punktene tilsvarer de samme kummene fra undersøkelsene gjort av Cowi i 2017 og er vist i Figur 13 (COWI, 2017).

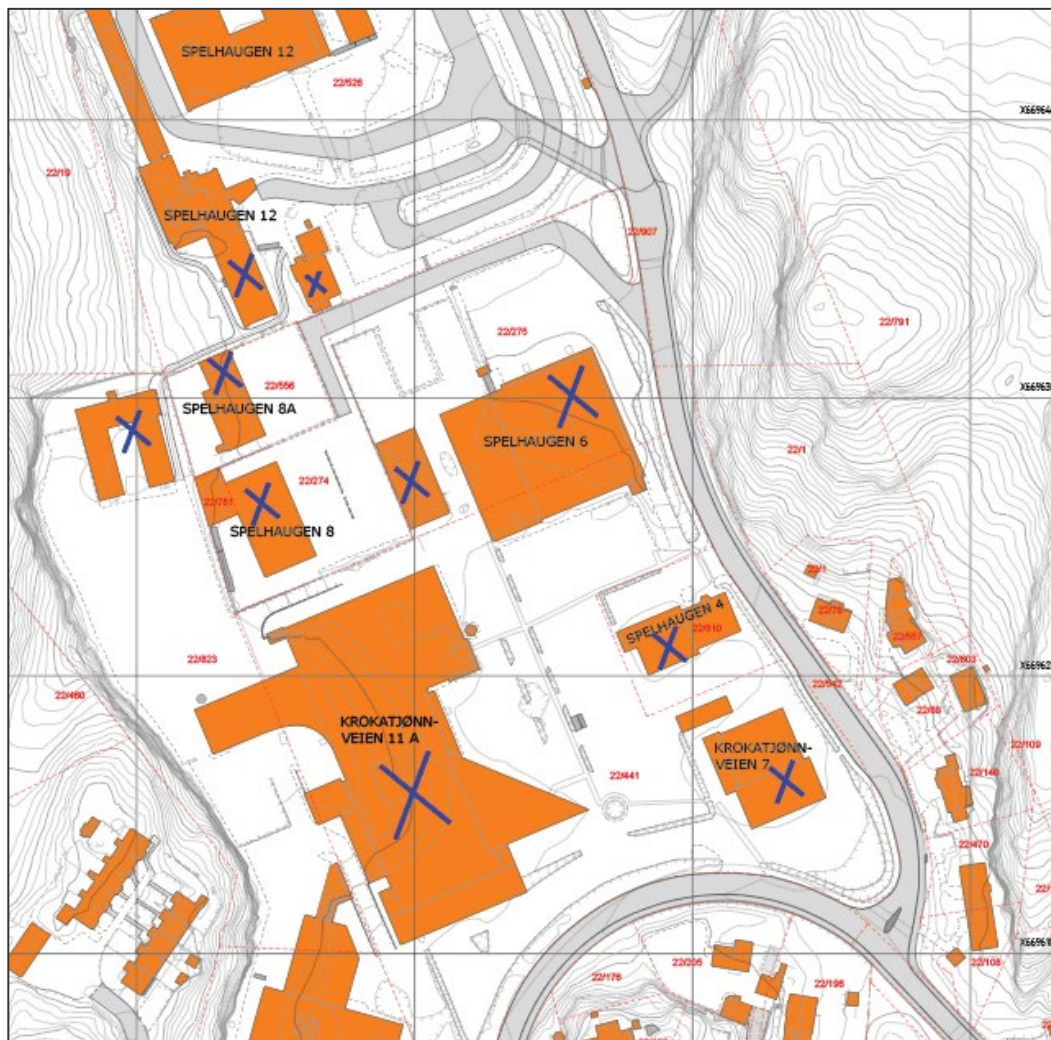
Figur 16. Oversiktskart som viser bygg som skal undersøkes, merket med et kryss.

Gassmålinger i bygninger utføres i alle rom i kjelleretasje/etasje nærmest grunn, der det kommer inn ledninger/rør fra grunnen utenfor bygget (avløps-, og stakeluker, vannlåser/vasker, sikringsskap etc.).
