MILJØKARTLEGGING OG – SANERINGSBESKRIVELSE

AUKAN – AURE KOMMUNE

00		19.04.20	Miljøsaneringsbeskrivelse	DS
REV.		DATO:	BESKRIVELSE: DS	UTARBEIDET: DS

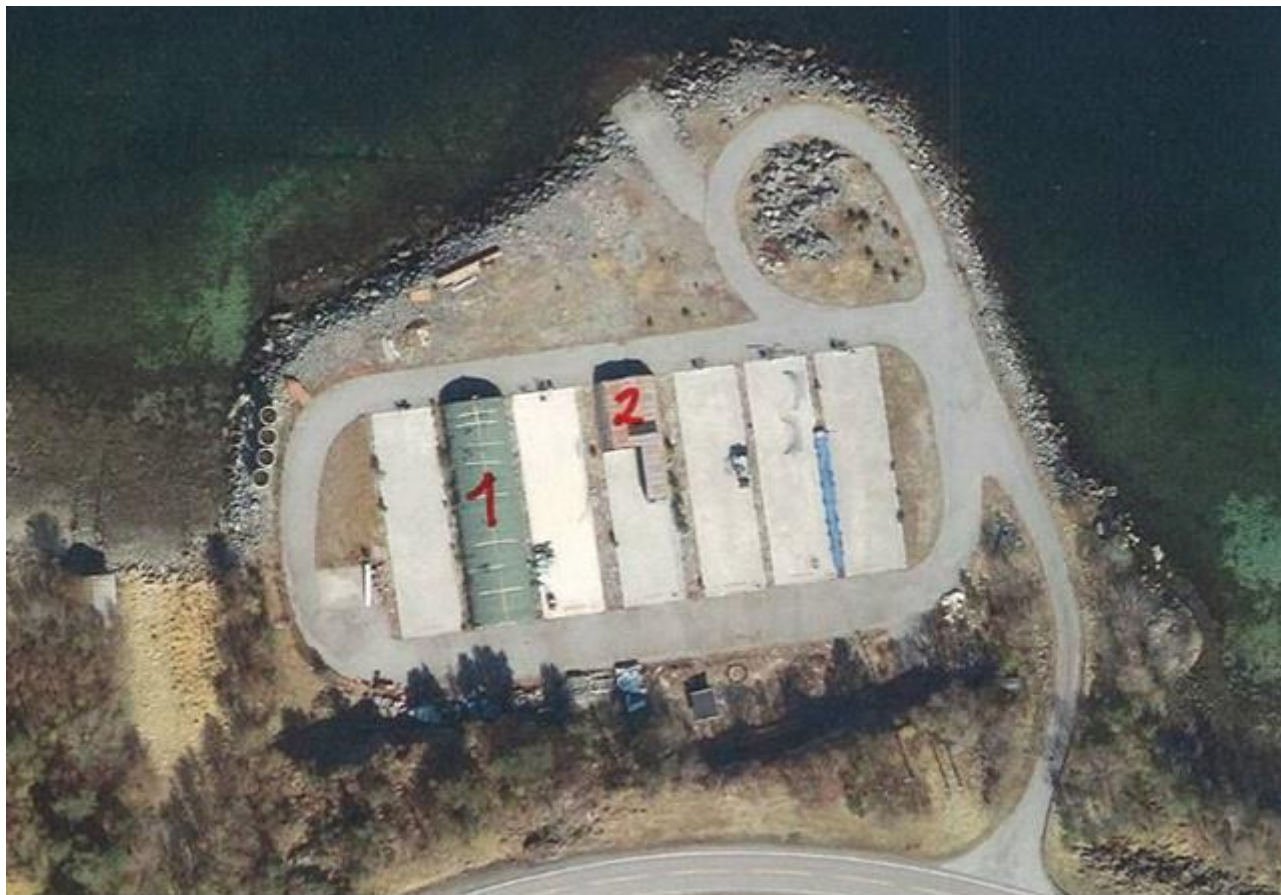
Figur 1 - Oversiktsbilde over bygningene.

Bygningene som skal rives er lokalisert i Tømmervågvegen 2045, 6590 TUSTNA i Aure kommune. Bygningene er opprinnelig bygget som Isolerte plasthaller, men inneholder også oppholdsrom bygget opp av tradisjonelt treverk. Byggene har i de senere år blitt brukt som lagerbygg.

Isolert plasthall oppbygget av stål-buer av galvanisert stål. Hallen er kledd med to lag duker der det er montert en isolasjonsmatte, type glava, kledd med duk på innerside og ytterside.

Bygget opp av tradisjonelt treverk. Kledd med bølgeblikk, varmgalvanisert (forsinket], og andre typiske trematerialer fra epoke.

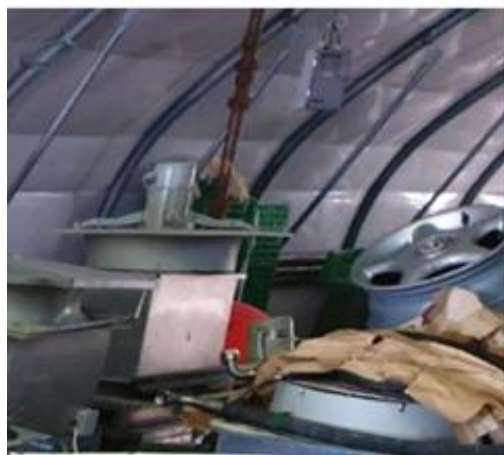
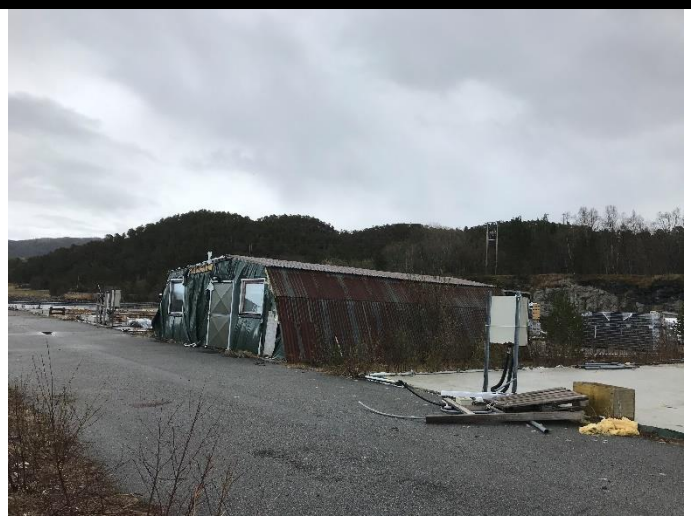
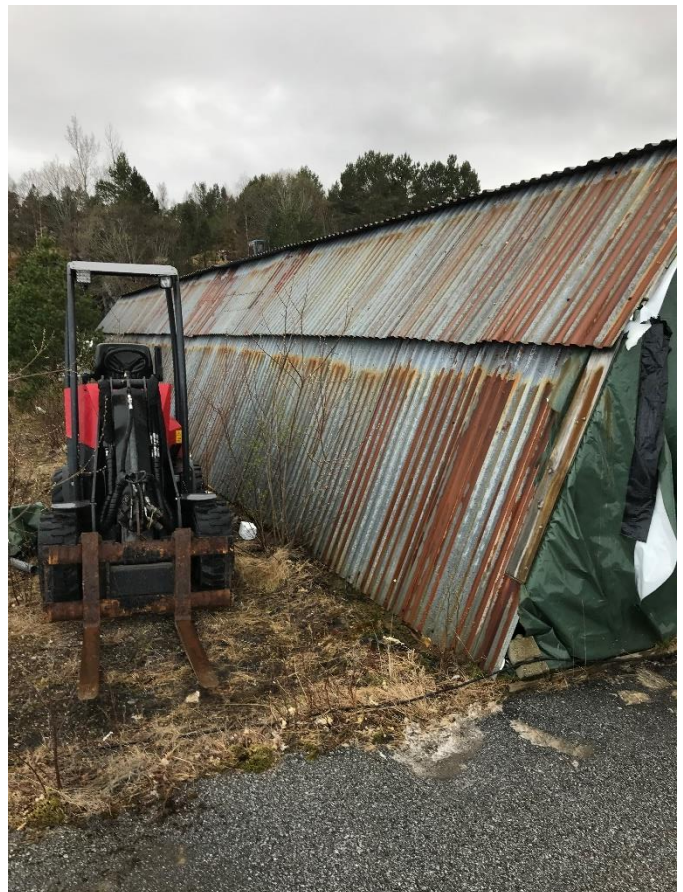
Materiale:
Isolert duk/matte
bølgeblikk, varmgalvanisert (forsinket]
Stålbuekonstruksjon, varmgalvanisert
(forsinket]

Lokalisering:
All ytterkledning og takteking.

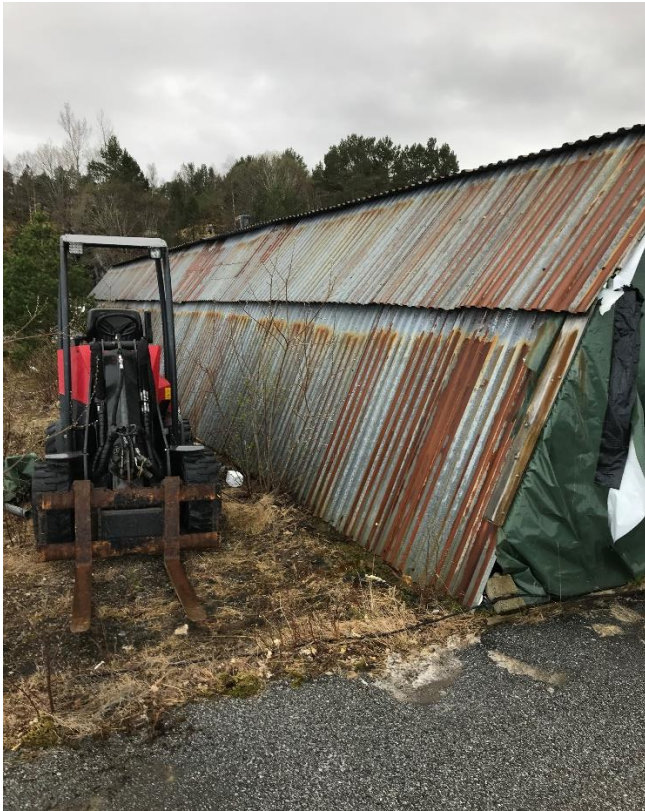
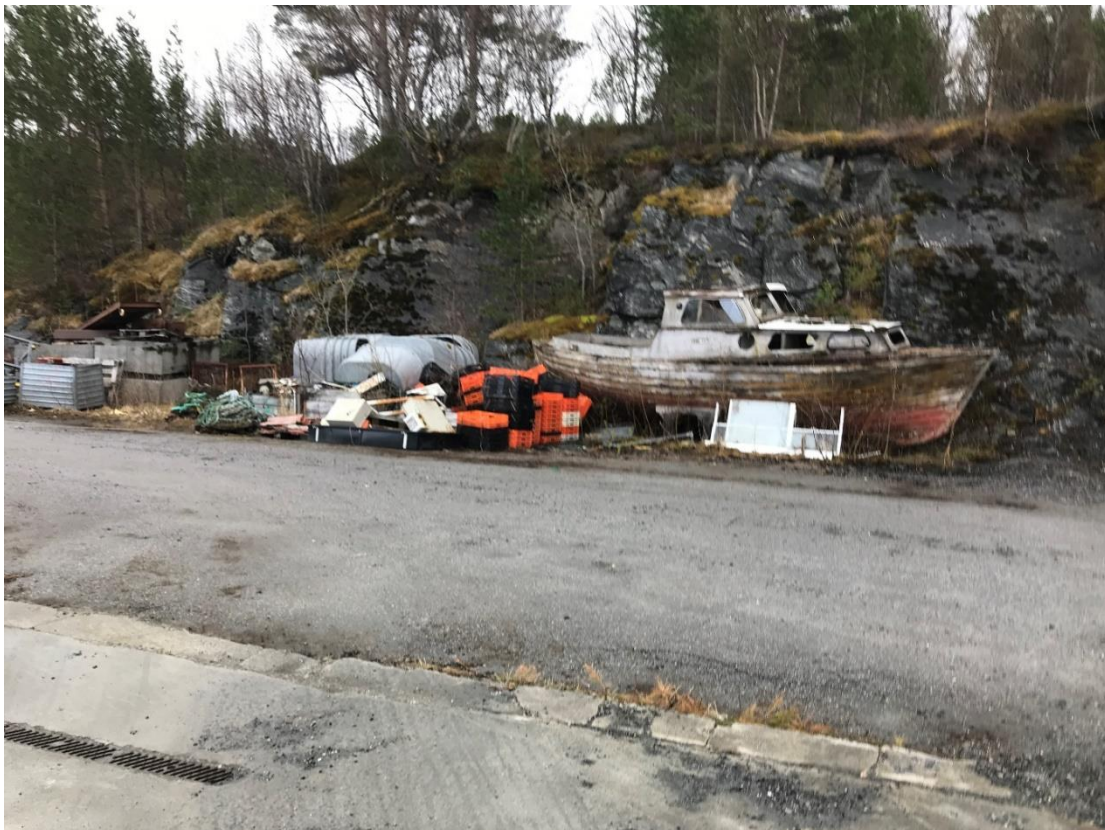
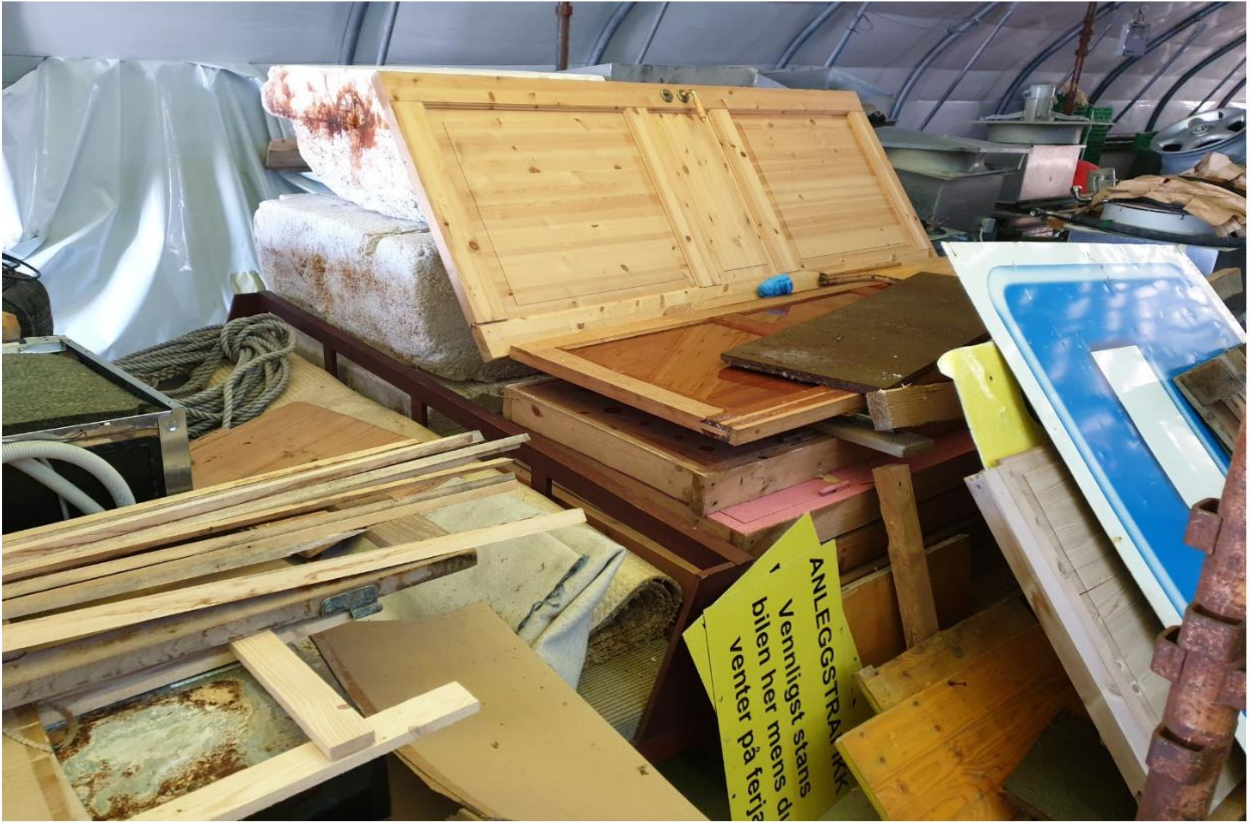
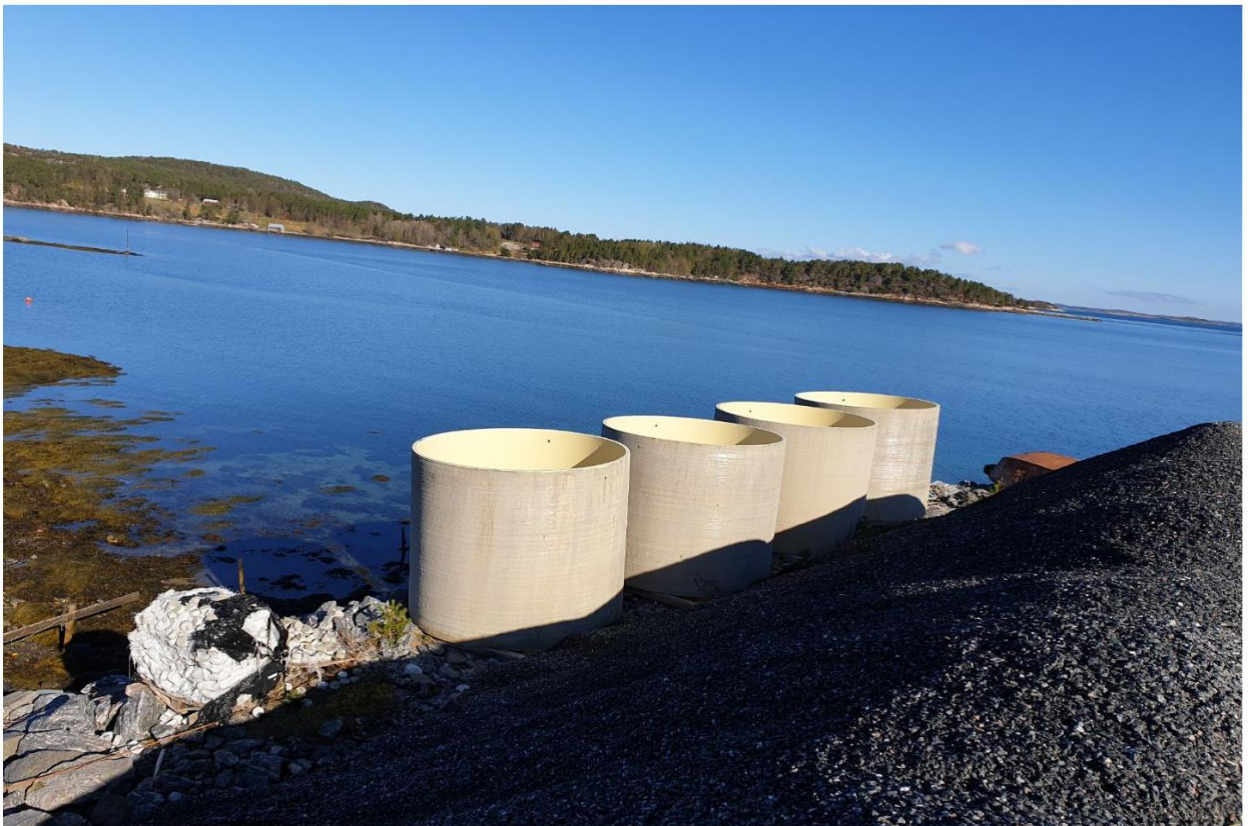
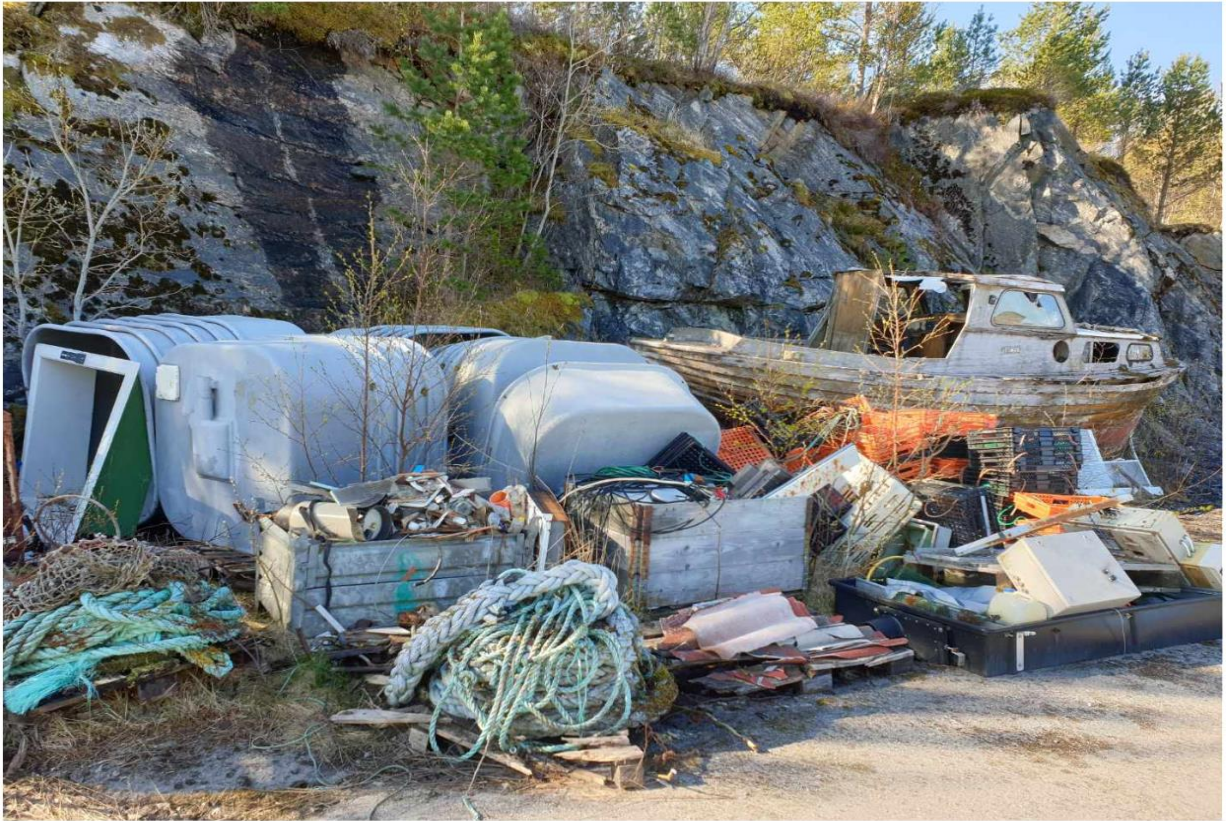
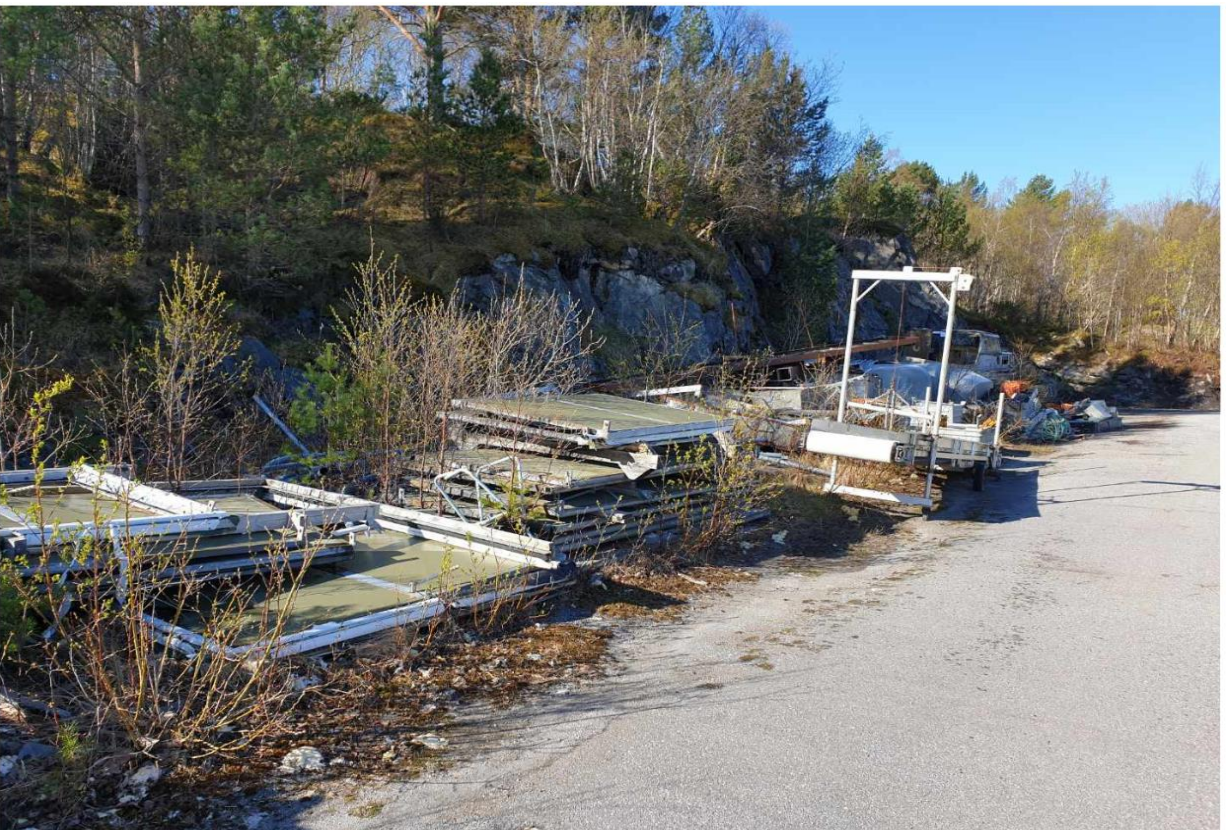
LØSØRE

I henhold til avtale skal løvsøre på området og løvsøre inne i bygg, være en del av saneringen. Viser til bilder i rapporten merket med «Løvsøre». Endelig oversikt over løvsøre vil bli gjennomgått på tilbudsbeifaring.
