KYSTVERKET
NORDLAND

**ANDENES – SKARVBARDEN MOLO
REPARASJON AV BRYSTVERN
ANDØY KOMMUNE
NORDLAND FYLKE**

RAPPORT

Dato: 15. mai 2020

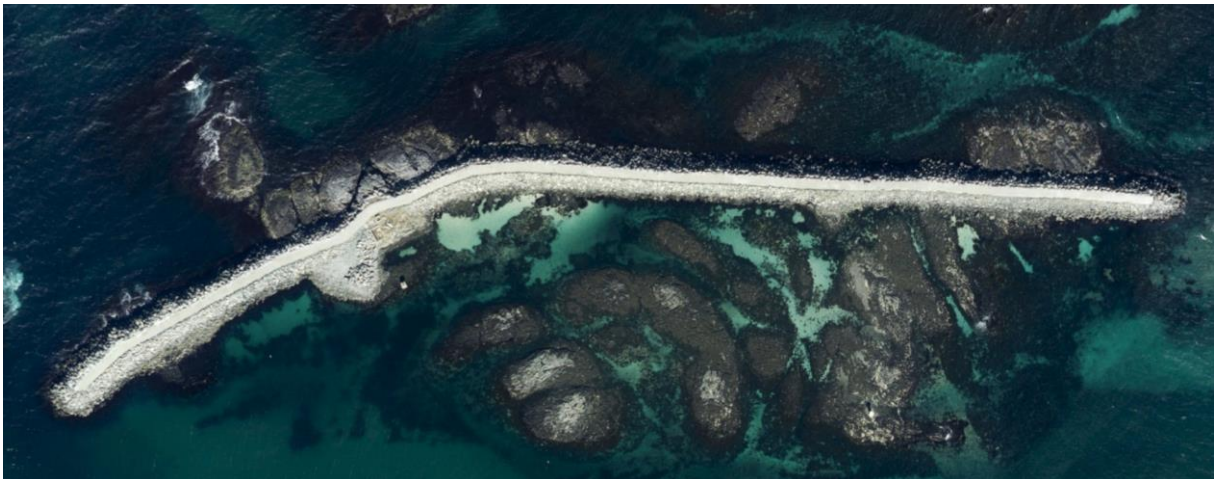
Bilde 1: Skarvbarden molo – frittliggende molo – Andenes havn. (Bilde: Norge i bilder).

Skarvbardmoloen er en frittliggende molo vest i Andenes havn. Moloen er 545 m lang og ble bygd i perioden 1923 – 1934. Opprinnelig var moloen runddekt. Sammen med Børingen molo og Nakkespirmoloen ble Skarvbardmoloen reparert i 2010 ved at brystvernet ble reetablert og det ble støpt ut dekke. Ettersom moloen var runddekt, ble den utvidet med ca. 1,5 m under reetableringen i 2010. Denne utvidelsen ble sikret i 2012. Under dette sikringsarbeidet ble det registrert at brystvernblokkene som ble gjenreist i 2010 flyttet på seg, og i 2014 ble arbeidet med sikring av brystvernet startet både på Børingmoloen og Skarvbardmoloen.

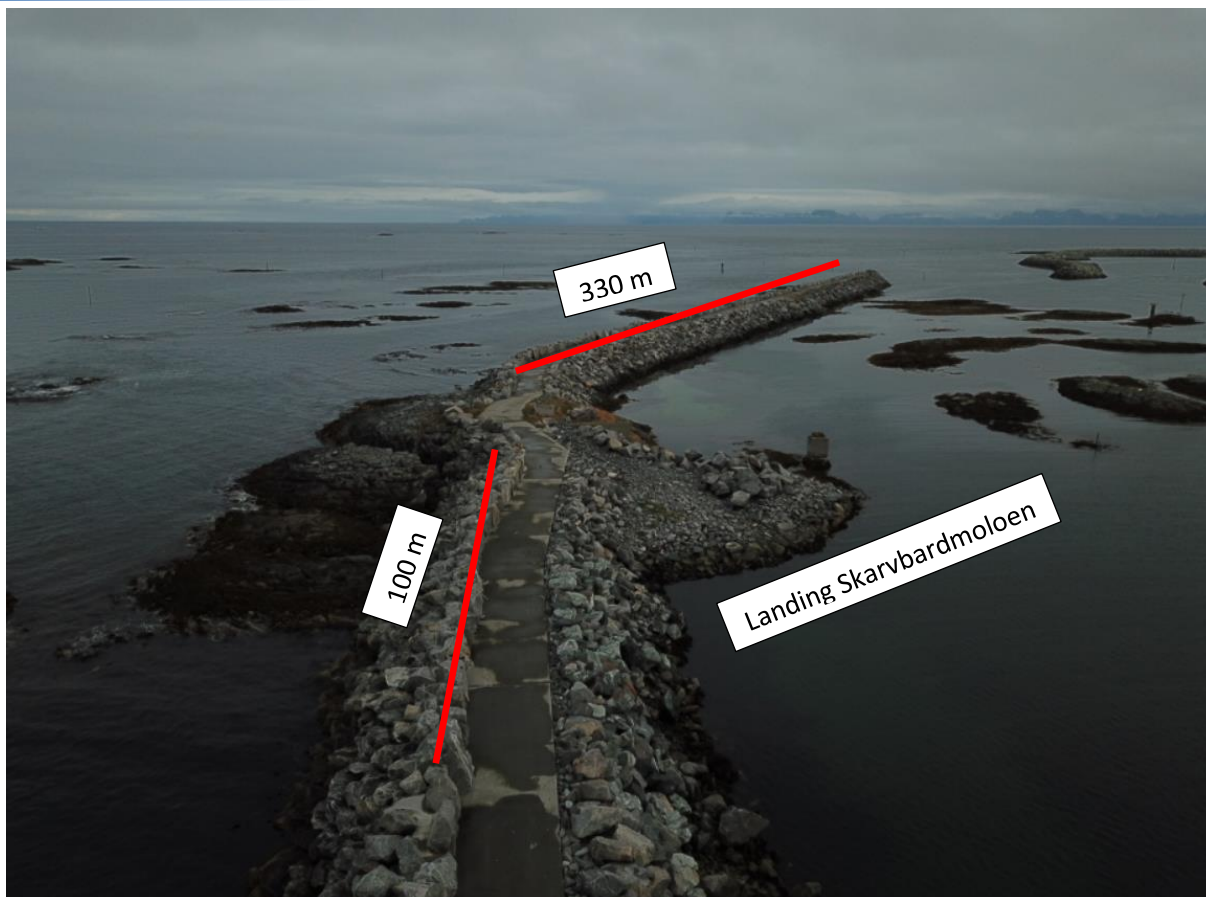
Bilde 2: Skarvbardmoloen – strekning langs moloens ytterside der brystvernet ikke er ferdig sikret. (Bilde: Kystverket Nordland).

Utlegging av dekkblokk langs yttersiden av brystvernet på Skarvbardmoloen ble utfør i 2014, men sikringsstøp ble ikke fullført i en strekning av ca. 430 m.

Det gjenstår å utføre sikringsstøp av en strekning på ca. 100 m mot området ved landingen sett fra vest og hele strekningen fra landingen og videre østover.

Det benyttes betong B 35 uarmert, og det er beregnet et volum på inntil 0,5 m³ betong pr. løpemeter (1m) molo. Under utstøpingen som ble foretatt i 2014 var volum betong stedvis noe mindre enn det som var beregnet.

Det må etableres steng for å hindre massiv utflyting av betong fra stedene som skal utstøpes.

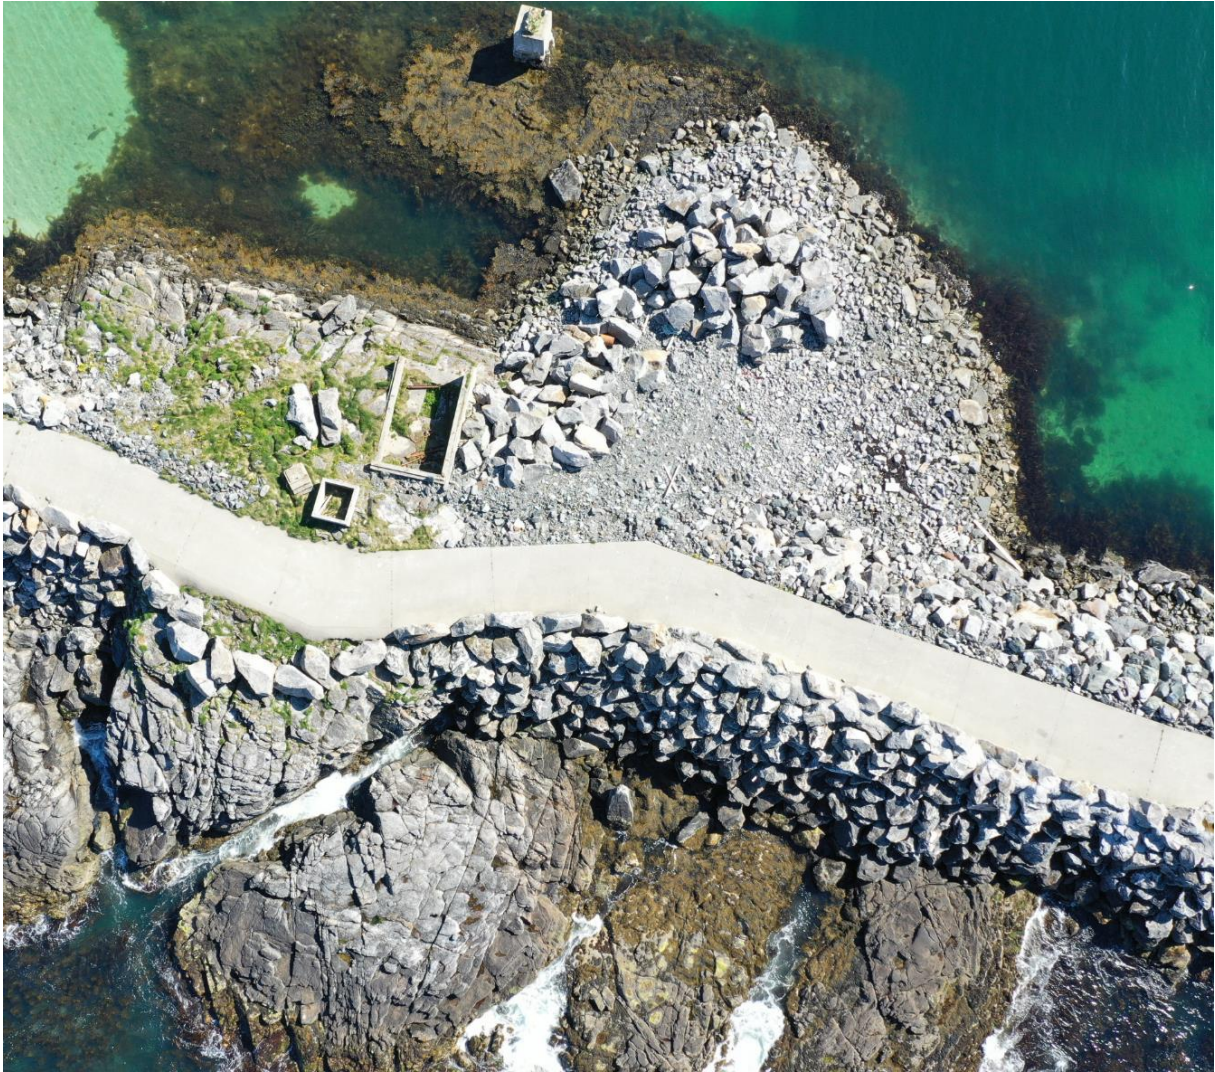
Bilde 3: Skarvbarden molo – landing. (Bilde: Kystverket Nordland).

Landingen ligger omtrent midt på moloen vendt mot sør. Landingen består av blokk og noe finere masser.

Det er ikke etablert kai på landingen, ved bruk av båt er det ikke mulig å fortøye denne til landingen.

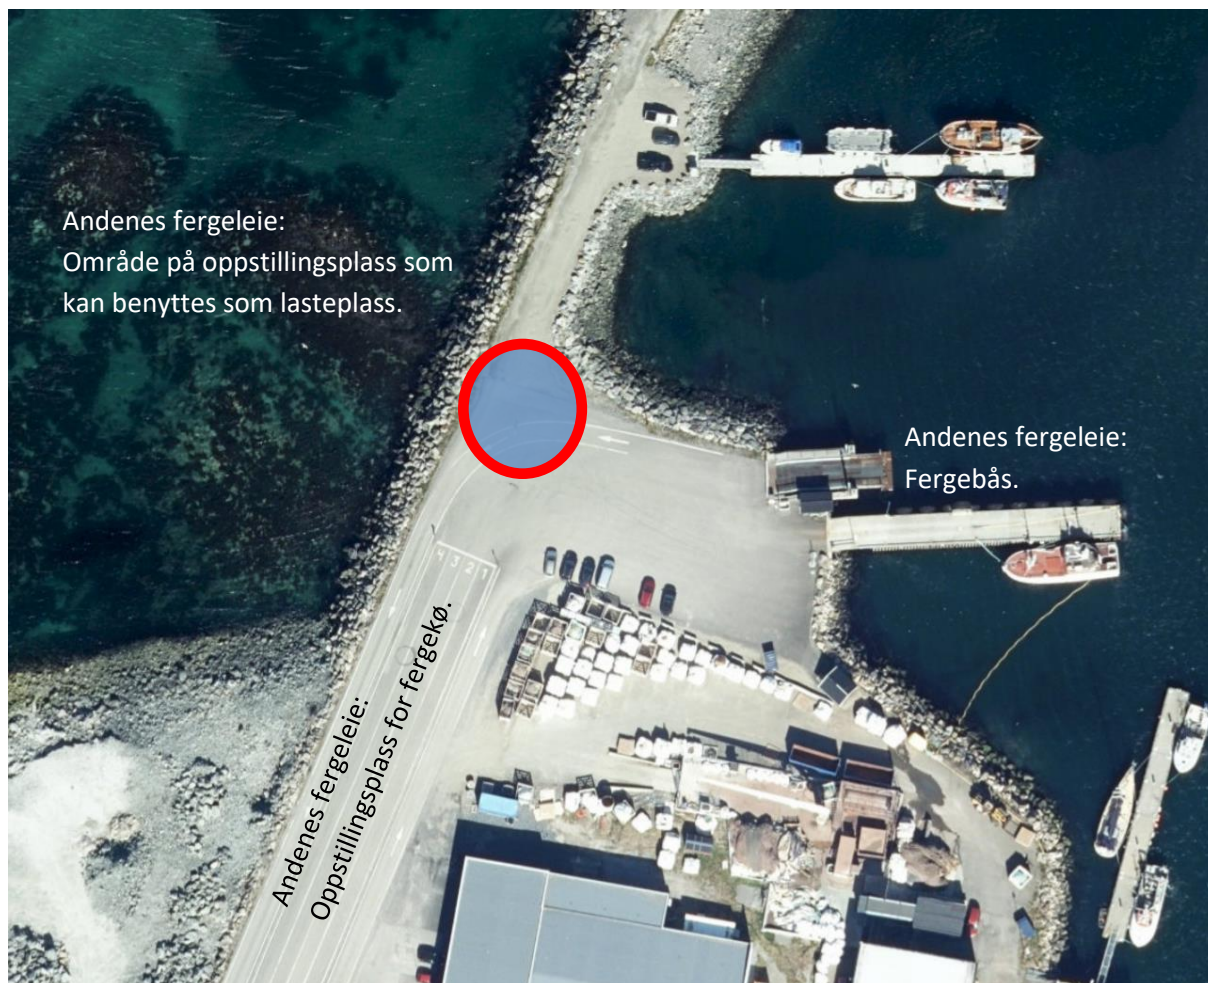
Bilde 4: Andenes fergeleie – mulig lasteplass for betong. (Ortofoto: Norge i bilder).

Kystverket har vært i kontakt med grunneier av FV 82 – Nordland fylkeskommune – Transport og infrastruktur – Fylkesveg og avklart tillatelse til å benytte oppstillingsplassen for ferge Andenes – Gryllefjord som lasteplass for betong som benyttes til reparasjonen.

Det er ikke gitt tillatelse til å benytte fergebåsen under gjennomføringen av tiltaket.

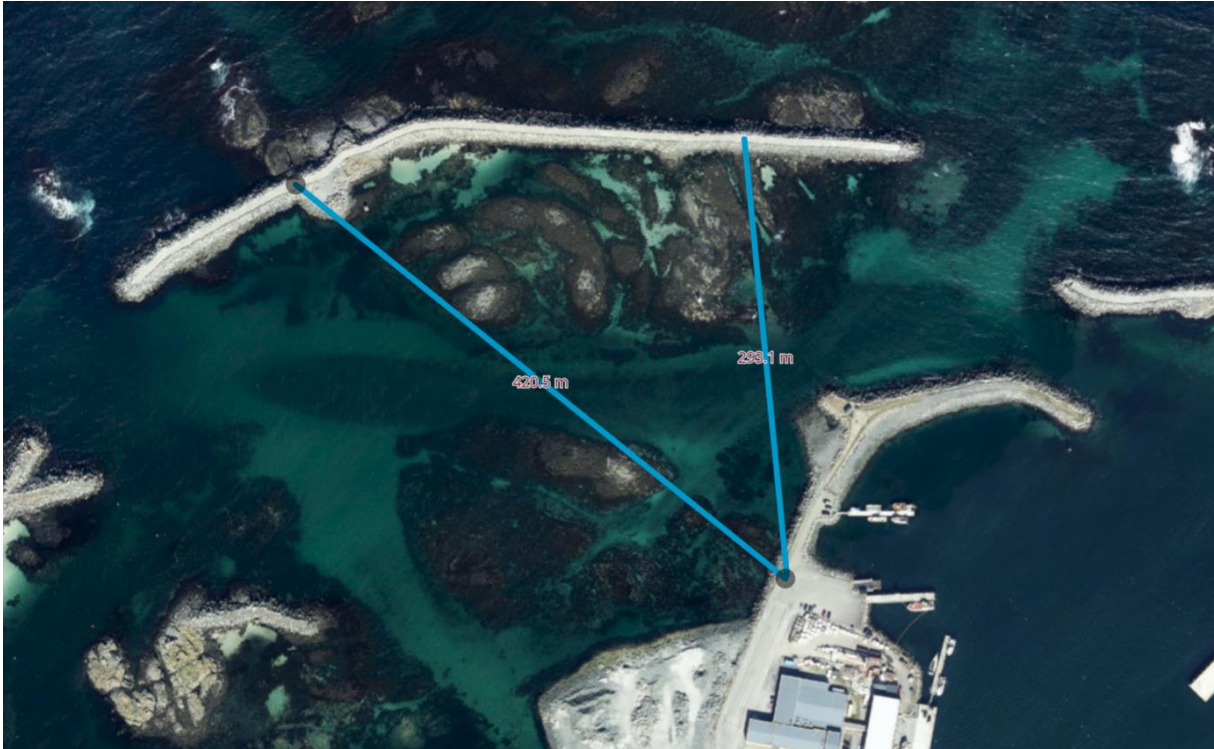
Bilde 5: Andenes havn – avstander fra mulig lasteplass til Skarvbardmoloen (ca.) målt i Kystinfo.

Avstand fra mulig lasteplass på fergeteiet til reparasjonsstedet på Skarvbardmoloen er målt til:

- Korteste avstand: ca. 300 .
- Lengste avstand: ca. 450 m.
