FORVALTNINGSPLAN FOR

VERNEDE BYGG

VETERINÆRINSTITUTTET

Forvaltningsplan for 5184 Administrasjonsbygg

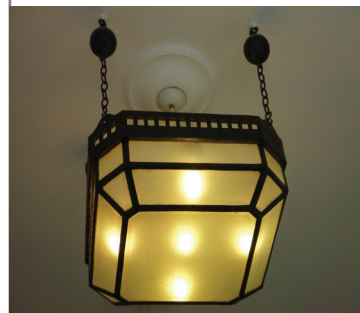
Original taklampe. Foto: J. Finstad.

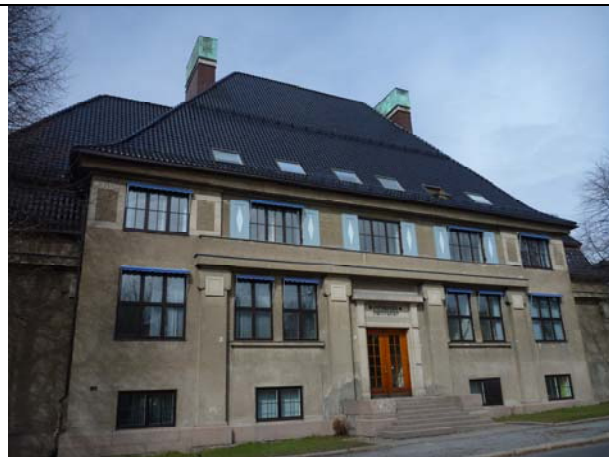
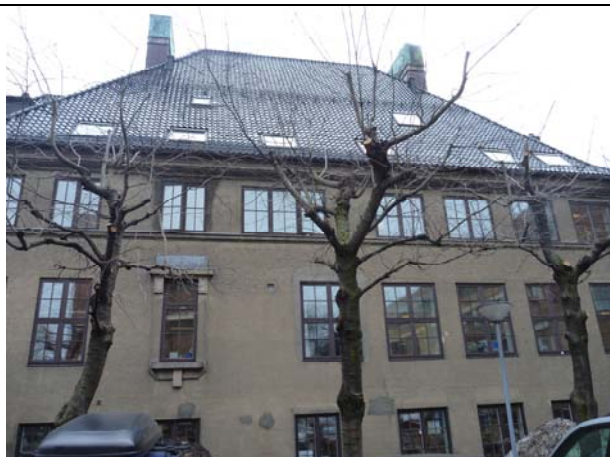
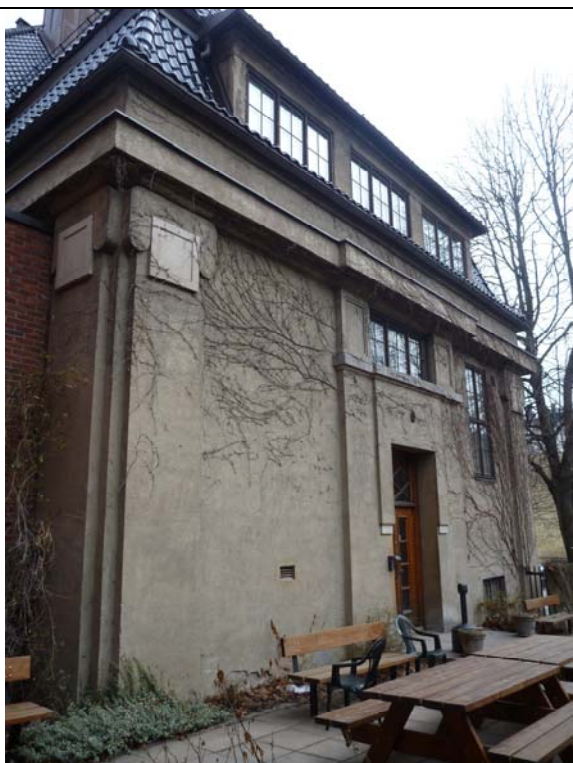
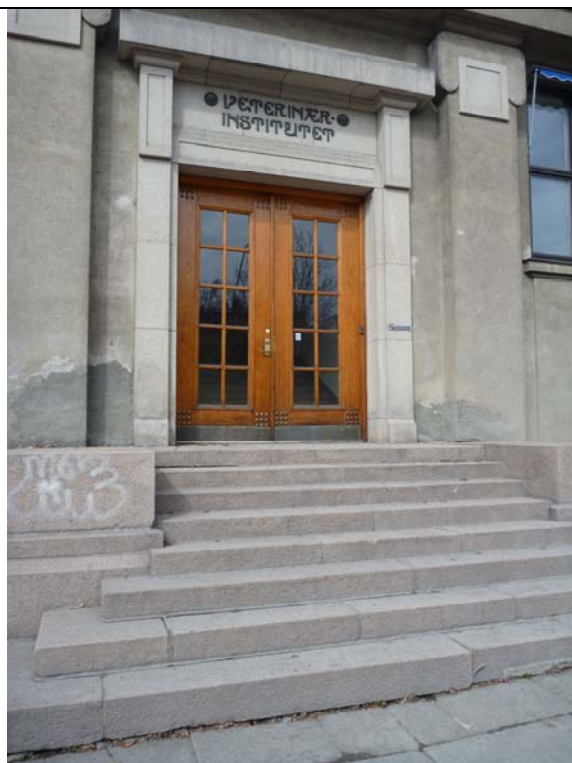
Eksteriør	
Bygningsdel	Beskrivelse
Grunn og fundament	Sokkel av prikkhuggen granitt.
Bæresystem	Bærende vegger av pusset tegl.
Vegger	Pusset tegl med detaljer av huggen granitt.
Vinduer	Torams vinduer med to ruter i hver ramme i under etasjen, torams og trerams krysspostvinduer i første etasje og trerams sprosdedelte vinduer i 2. etasje. Bygningen har også takvinduer (satt inn på 80-tallet), 8 på nordsiden og 6 på sørsiden.
Dører	Tofløyet inngangsdør med 10 vindusruter i hvert dørblad. Inngangen fra vestsiden er en tofløyet dør med et vertikalt vindusfelt i hvert dørblad. Vindusfeltene er delt inn i fire ruter. Over døren er det et vindusfelt med diagonalruter.
Verneverdi	Administrasjonsbygget på veterinærinstituttet er den eldste delen av arkitekt Bredo Greves institutt- og høgskolekompleks og representerer norsk monumental riks-representativ byggekunst fra tidlig 1900-tall. Bygningen har høy grad av autenticitet i eksteriøret.

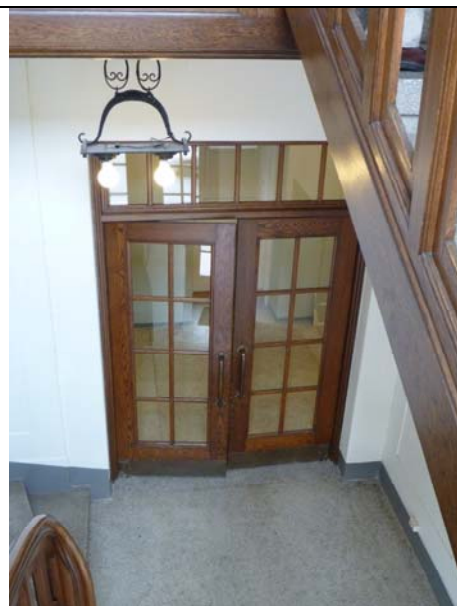
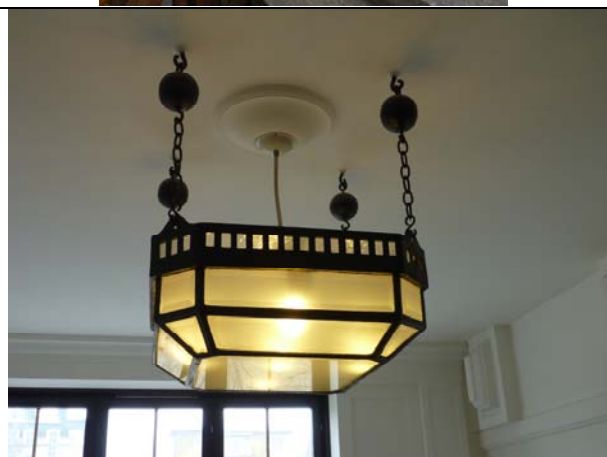
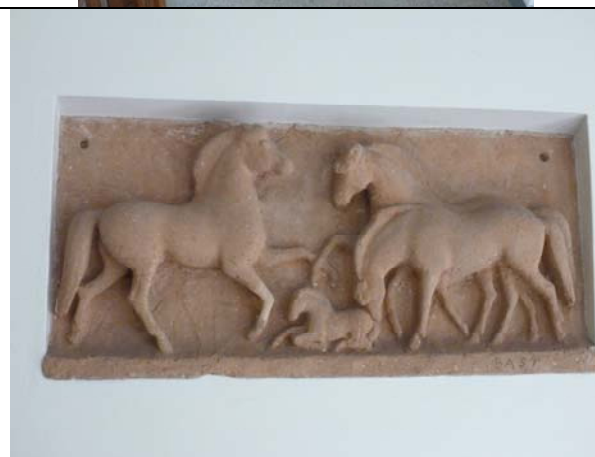
Trapperom	
Bygningsdel	Beskrivelse
Himling	Pusset himling, hvitmalt
Vegg	Pussede vegger, hvitmalt
Gulv	Terazzo, farge grå
Dører	Tofløyet ytterdør mot gata, tofløyet dør inn til 1 etg. og 2. etg.
Fast inventar	Relieff av Ørnulf Bast murt inn i veggen i nederste trappeoppgang. Originale taklamper.
Annet	Lakkert rekkverk og håndlist
Verneverdi	Den opprinnelige hovedtrappen knyttet til hovedinngangen. Trappeoppgangen har beholdt sitt opprinnelige preg. Trappegjelenderet er utformet i "arts & craft" stil. Inngangsdører mot gate og mot etasjene antas å være opprinnelige.

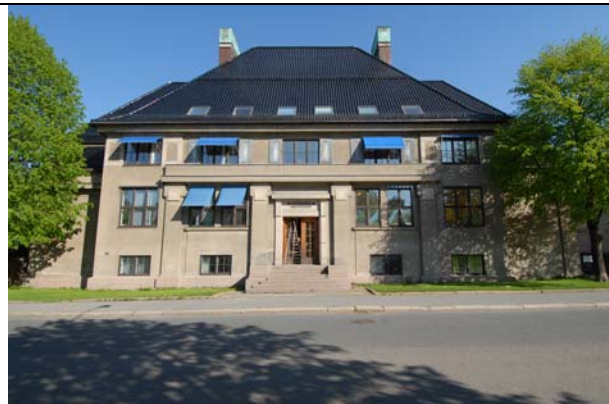
Den blå skravuren på kartet viser verneområdet.

Verneområde		
Deler	Beskrivelse	Tiltak/ Vernehensyn
Dekke	Gress	
Bepantning	Beplantede trær både på Sør- og nordsiden	
Verneverdi	Forhagene har den opprinnelige strukturen inntakt og utgjør en helhet sammen med administrasjonsbygget. Trær og gressdekket skal opprettholdes og skjøttes. Eventuell trefelling eller nyplanting krever godkjenning fra Riksantikvaren.
