Helse Møre og Romsdal HF

Miljøsaneringsbeskrivelse for Ålesund sykehus, fasaderehabilitering, byggefase 3

Oppdragsnummer hos COWI:	A093715
Dokumentnr:	RAP002
Versjon:	02
Utgivelsesdato:	17.8.2020 (versjon 01: 2.7.2020)
Saksbehandler hos COWI:	Heidi Blix Madsen
Kontrollør:	Richard van der Poel/Bente Veiåker Engmo (versjon 2)
Oppdragsansvarlig:	Einar Kristoffersen Skei

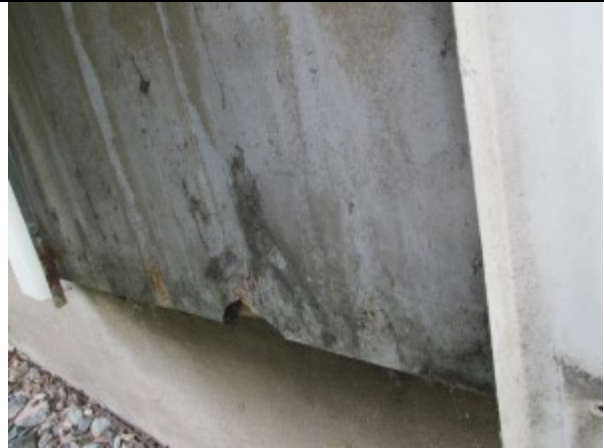
Bak metallplater på fasade er det asbestholdige vindtettingsplater (Internit). Det foreligger to analyserapporter fra Molab as fra 2013 og 2015 som viser at platene er asbestholdige.

Bilde 3 Internitplate bak metallplater på fasade

Asbest deklarerer og leveres som farlig avfall til godkjent avfallsmottak.

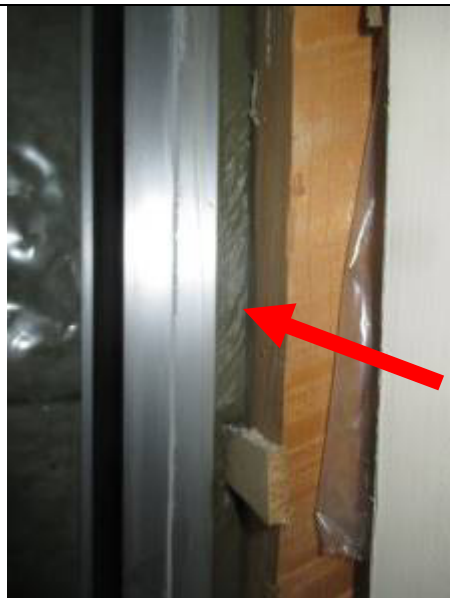
Rundt vinduer (fra innvendig side) er det observert fuge/tettemasse bak listverk/omramming. Fuge/tettemasse er asbestholdig og inneholder også PCB. Tettemassen er ca. 2-3 mm tykk og ca. 1 cm bred. Tettemassen er smurt over mineralull som er dyttet rundt vindu og delvis over tiliggende trestendere. Det foreligger analyserapport fra Molab i 2019 som viser at tettemasse/fuge er asbestholdig.

Bilde 4 Fuge/tettemasse mellom vindu og foring

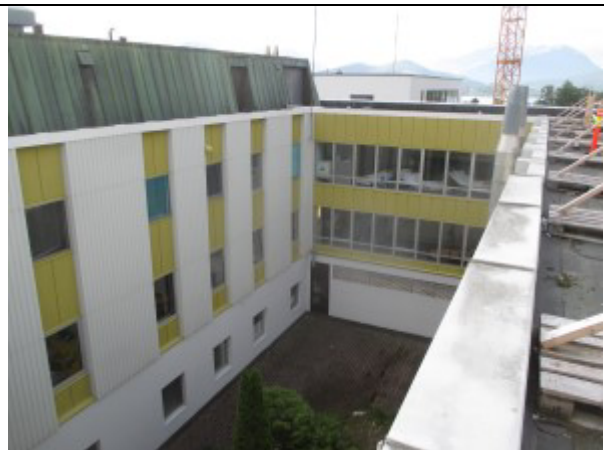
Bilde 5 Fasade som har internitplater bak metallplater
(både mellom og over og under vinduer)

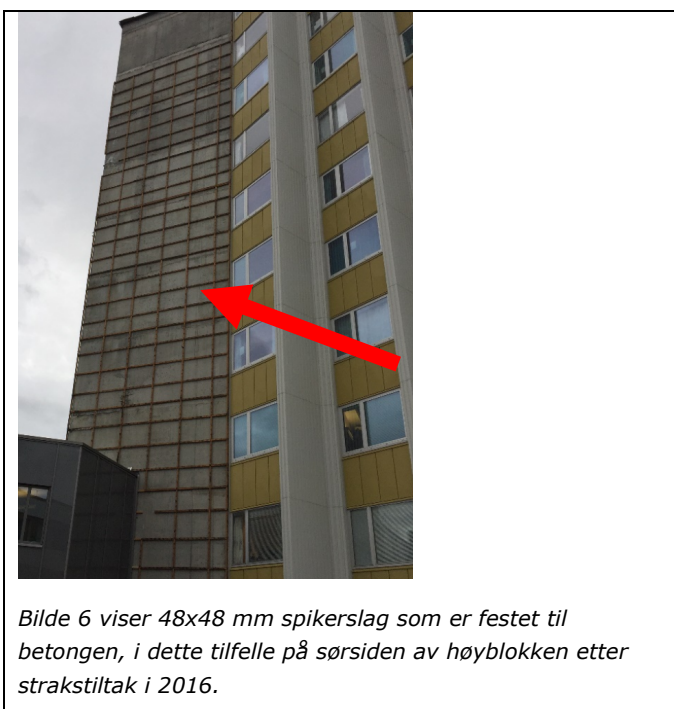
Iht. notatet "Ålesund sjukehus mulighetsstudie fasaderegulering" fremgår det at spikerslaget som internit platene er festet til består av en 48x48 mm impregnert lekter. Det antas at dette opprinnelig har vært CCA-impregnert trevirke som skal leveres og deklarerer som farlig avfall med mindre det tas prøver som friskmelder trevirket.

CCA-impregnert trevirke skal deklarerer og leveres som farlig avfall til godkjent mottak.

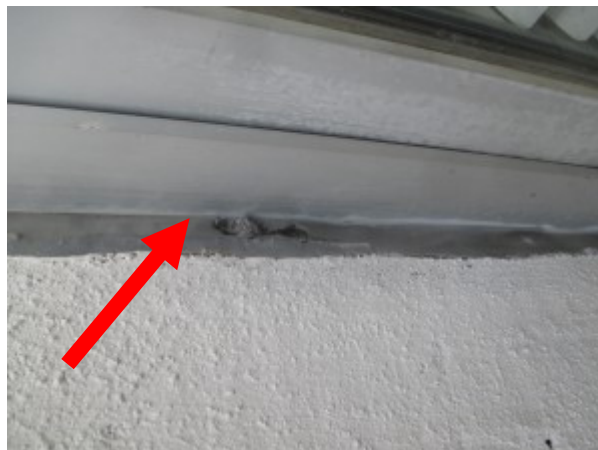
Det ble observert fugemasse utvendig rundt vinduer.

Bilde 7 viser fugemasse som ble observert ifm. vindu

Ut fra byggeår anbefales at fugemasse deklarereres og leveres til godkjent mottak som farlig avfall med PCB.
