3. DESEMBER 2019

HEISRAPPORT

MOLDE VGS

HSCONSULT AS

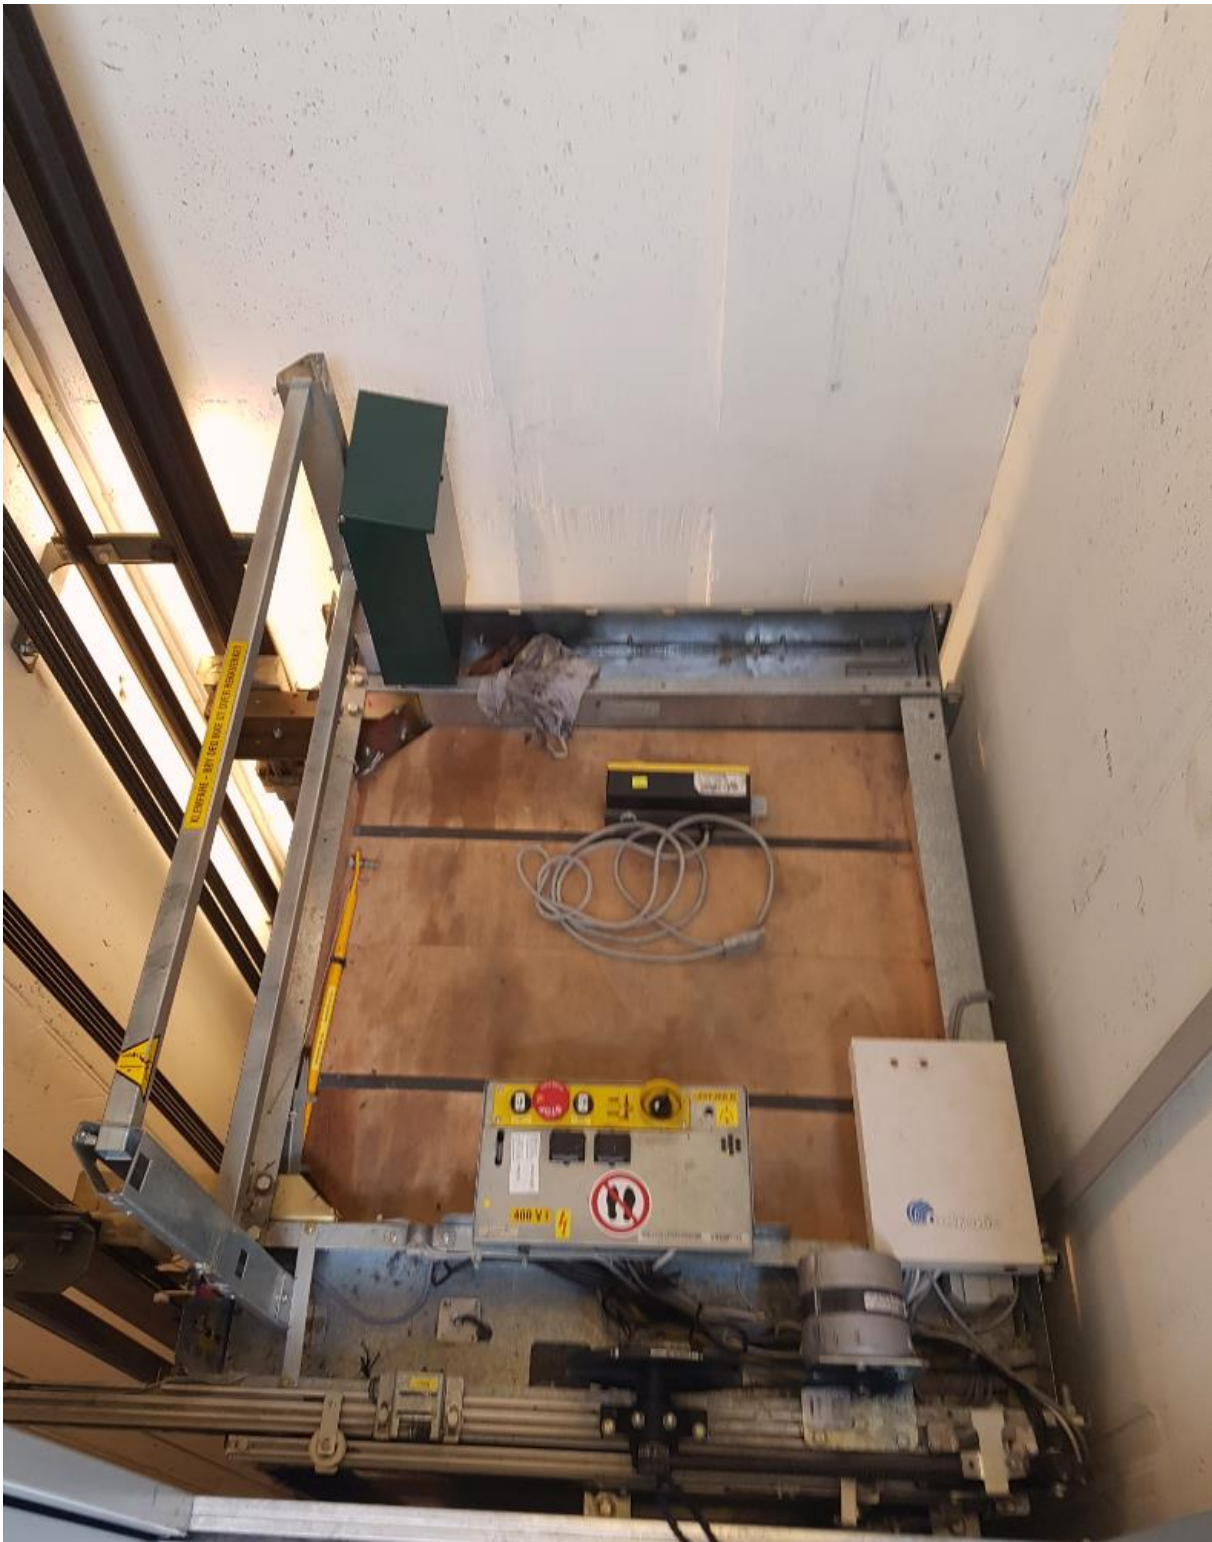
Dagens heis har en standard som tilsvarer en boligheis for lavintensitetsbygg. Dører og låser er av typen Fermator 40/10. Frekvenskonverter er av typen SIEIDrive AVy -L og motor er fra VEM motors, størrelse 4kW. Heisen er i dag utformet i ryggsekk-løsning (se bilde 1) som er en vesentlig dårligere løsning enn konvensjonelle heiser, både med tanke på slitasje og kjørekomfort. Dette er en løsning som samler alle førings Skinner og elementer som opptar mekaniske krefter på en vegg, noe som gjør at momentarmen for kreftene som virker på disse blir vesentlig høyere fremfor konvensjonelle heiser med oppheng på to sider som fører kreftene ned til sjaktbunn (se bilde 2).

Figur 1 Ryggsekkheis, all bæring på venstre side

Det er HSConsult AS klare anbefaling at hvis man har midler til det bør det installeres en ny heis av typen beregnet for næringsdrift (alternativ 3). Om man ønsker en rimeligere løsning vil det å skifte ut heisen til en ny boligheis i kombinasjon med adgangskontroll kunne være et akseptabelt alternativ, men teknisk levetid her vil trolig være en del lavere enn alternativ 3.

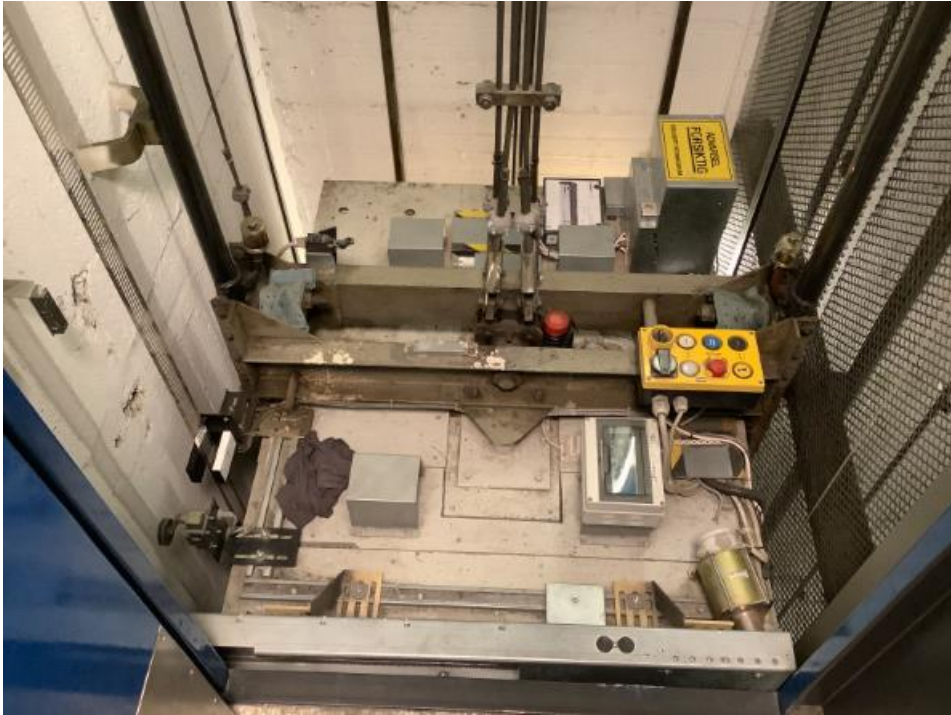
Figur 2 Eksempel heis med bæring fordelt på begge sider
