Veinummer: Fylkesveg 439 ny fergekai Tonnes, Lurøy kommune

Plantype: Detaljregulering

## 1. INNLEDNING

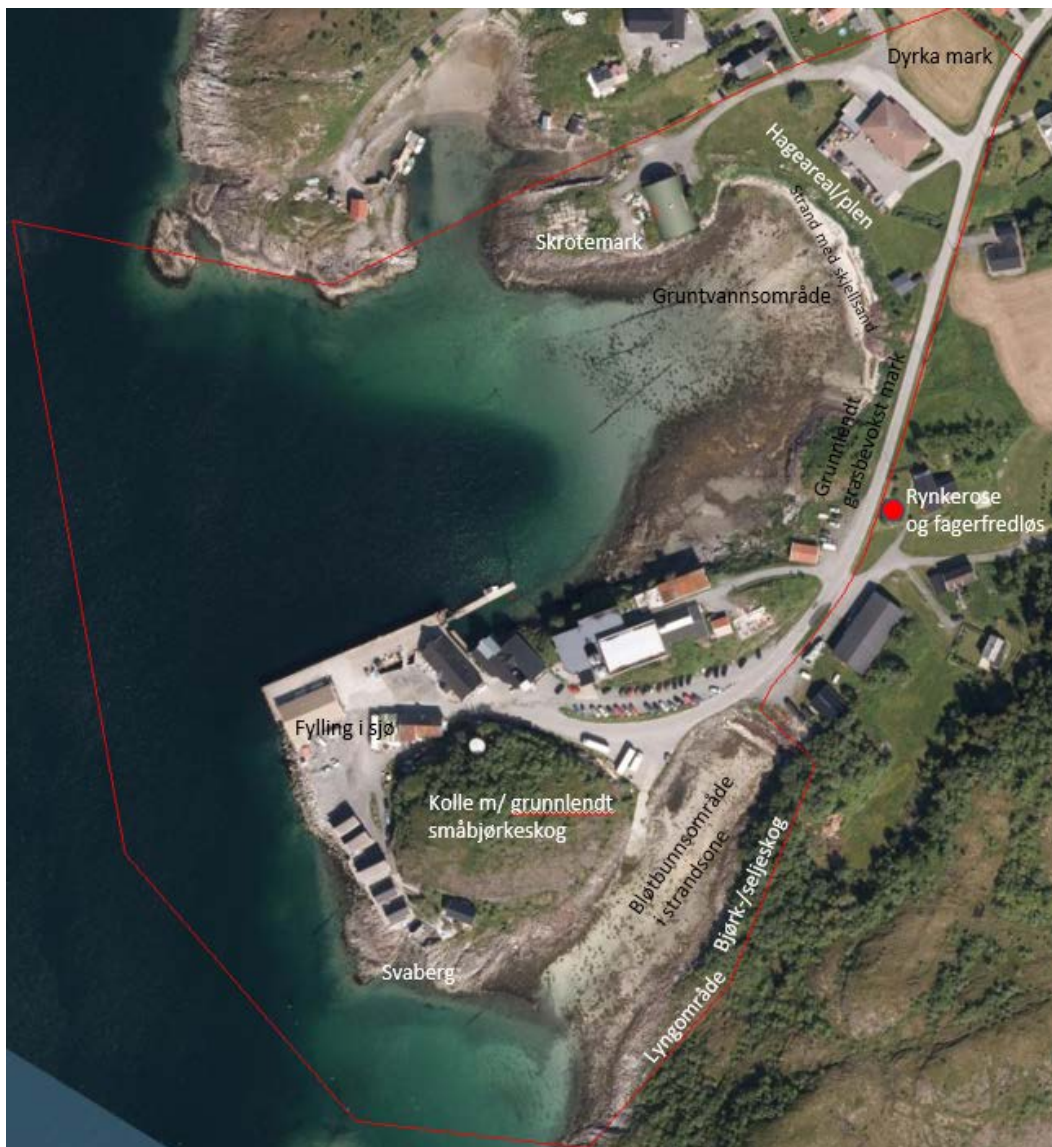
**Figur 3.7.** Ortofoto over planområde med plangrense (rød linje). Det er lagt på beskrivelse av naturelementer innenfor planområdet. Påviste fremmedarter er markert med rød prikk. Kilde: GISLINE/Statens Kartverk.

Ved befaring den 31. juli 2019 ble det påvist rynkeroser (*Rosa rugosa*) og fagerfredløs (*Lysimachia punctata*) innenfor og utenfor hagegjerdet langs fylkesvegen rett før bryggeområdet. Se figur 3.7

over for posisjon. Rynkeroser er vurdert i fremmedartslista 2018 med svært høy risiko (SE). Arten etablerer seg lett i nye områder og fortrenger stedeigne arter, spesielt i strandsonen. Fagerfredløs er også klassifisert med svært høy risiko (SE), men arten er mer avhengig av fysisk flytting av plantemateriale for å spre seg enn rynkeroser.

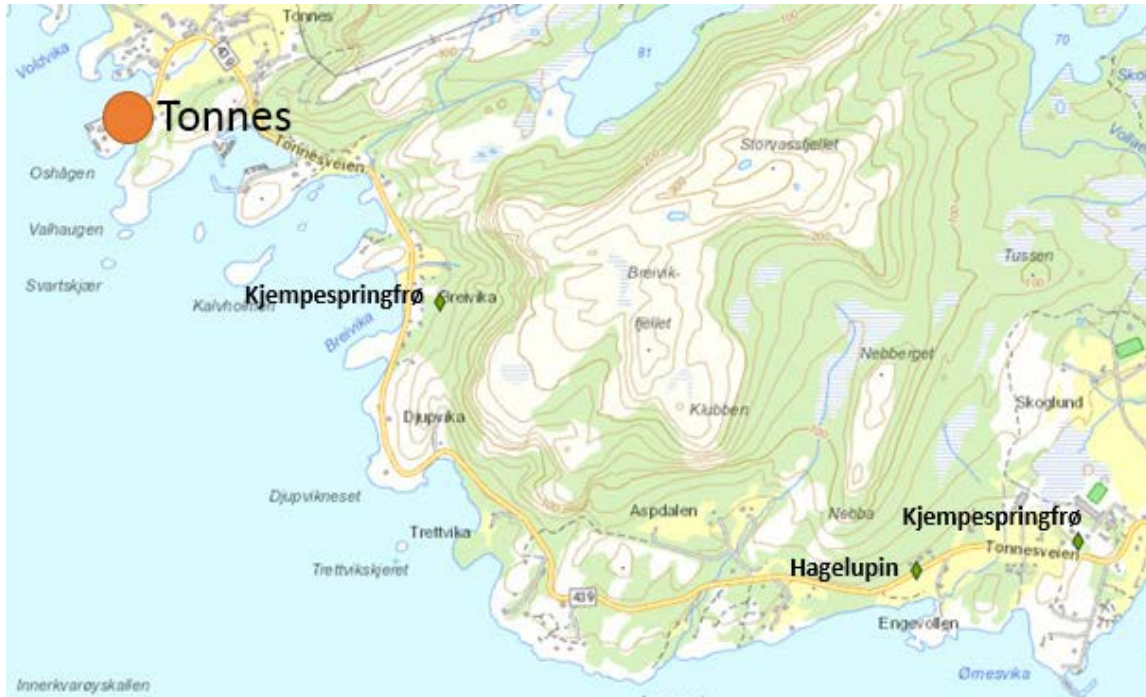
**Figur 3.8.** Grønne firkanter viser lokaliteter med registrerte fremmedarter i nærheten av planområdet. Kilde: GISLINE/Statens Kartverk

Det er ikke noen registreringer av fremmedarter innenfor planområdet i Naturbase. Nærmeste registrering er ca. 2 km sørøstover langs fylkesvegen. Der er det registrert kjempespringfrø (*impatiens glandulifera*).

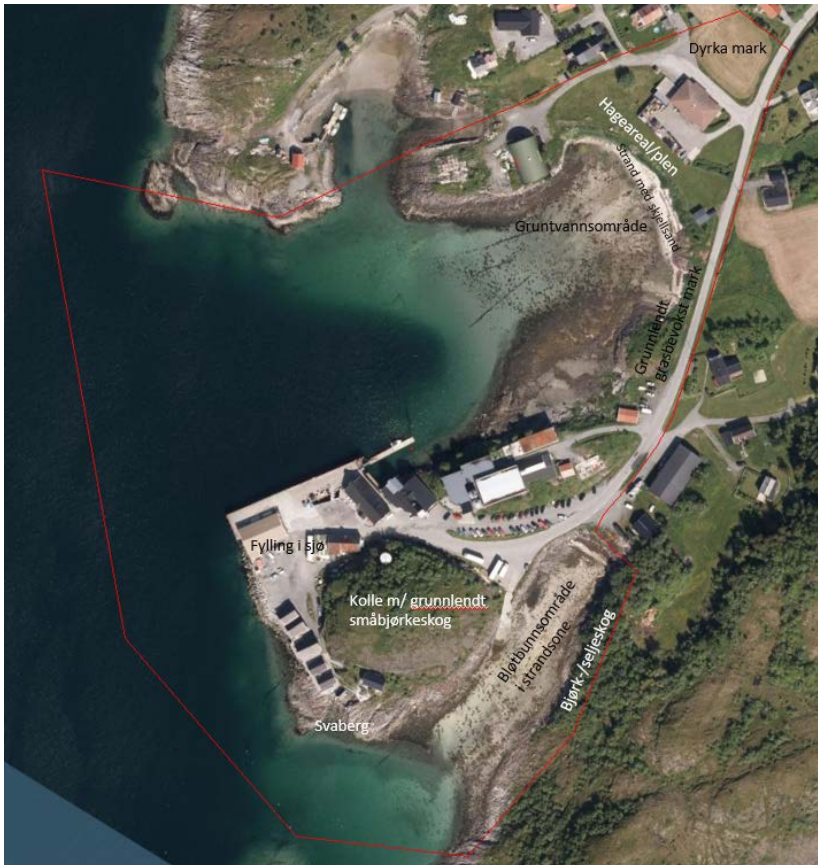
Figur 6.1. Ortofoto som viser naturverdier i planområdet. Kilde: GISLINE/Statens Kartverk

Som det fremgår av ortofoto i figur 6.1 på forrige side, så er store deler av planområdet bebygget med kaianlegg, adkomstveg, parkering og næringsbebyggelse. Det er også en del tilhørende plen-/hageareal. Lengst i sør er det en vik med langgrunt fjærområde. Rundt vika er det svaberg/fjell i dagen. På østsiden er det glissen lauvskog på grunnlendt mark. Vest for vika er det en kolle med høyde ca. 25 moh. Kollen har bart fjell mot sør, men er delvis skogbevokst mot nord, grunnlendt småbjørkeskog med gras, lyng og mosearter i feltsjikt/bunnsjikt. Det er fylt ut i sjø rundt eksisterende kaianlegg. Nordøst for kaianlegget er det en større bukt med relativt grunt vann. Også her er det noe svaberg/fjell i dagen samt en mindre strand med skjellsand. Nord for strand og kommunalt driftsanlegg er det mellom 1 og 2 daa med dyrka mark i drift innenfor planområdet.

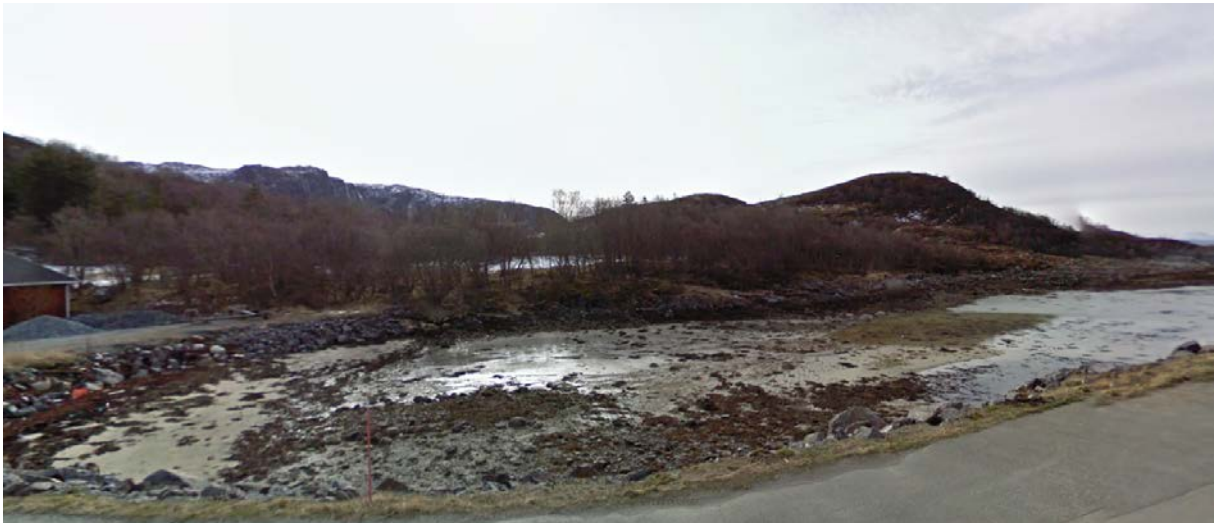
**Figur 6.2.** Naturtype I8, bløtbunnsområde i strandsone sørvest i planområdet. Bilde: Google Street View.

Vika i sørøst er bløtbunnsområde i strandsone med et areal på ca. 4 daa. Naturtypen er registrert som en av 12 marine naturtyper som anses som spesielt viktige for biologisk mangfold (DN-håndbok 19). Lokaliteten har begrenset utstrekning, så den antas kun å ha lokal verdi (c-verdi). Det er også et begrenset areal med bløtbunnsområde i strandsonen i bukta innenfor dagens kaianlegg.

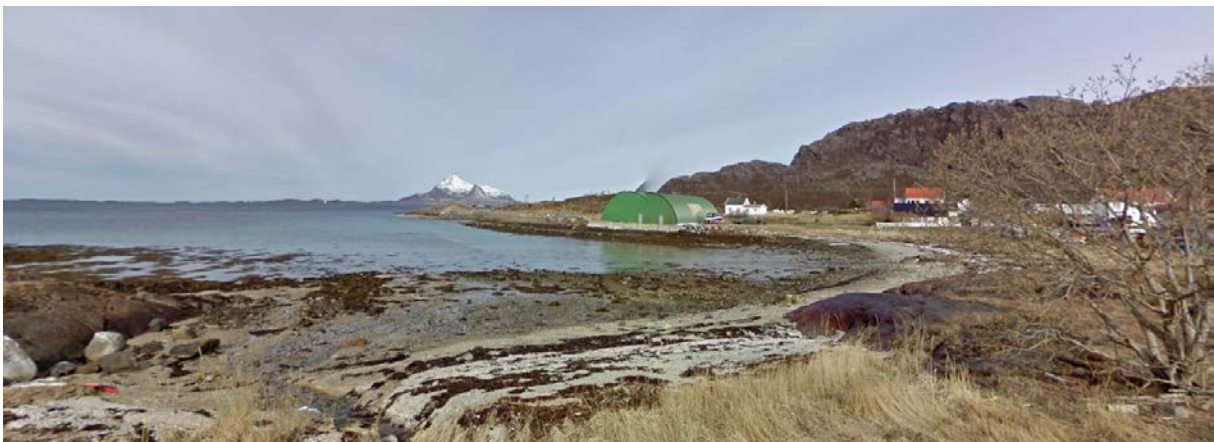
**Figur 6.3.** Bløtbunnsområde i strandsone med tilliggende sandstrand. Noe skjellsand. Kilde: Google Street View
