Miljøsaneringsbeskrivelse

NIDARVOLL SKOLE

Oppdragsnavn **Nidarvoll RIM miljøkartlegging - skolen**
Prosjekt nr. **1350037678**
Mottaker **Trondheim kommune**
Dokumenttype **Miljøsaneringsbeskrivelse**
Versjon **01**
Dato **31.01.2020**
Utført av **Mona Noreng**
Kontrollert av **Erlend Neira Nilsen**
Godkjent av **John Fraser Alston**
Beskrivelse Miljøsaneringsbeskrivelse av helse- og miljøfarlig avfall ved Nidarvoll skole i Trondheim kommune, som ble befart av Rambøll den 3., 5. og 10. desember 2019. Hele bygningsmassen omfattes av kartleggingen, med unntak av tak, teknisk rom på taket av bygg A, samt noen små rom som ikke var tilgjengelig for befaring.

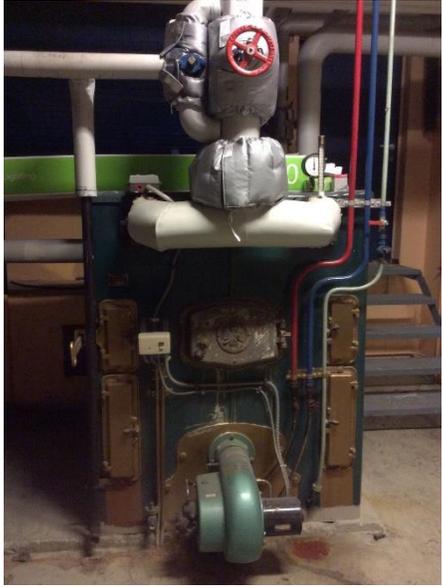
<p>Rom: Fyrrom</p> <p>Avfallskategori: Mistanke om asbest</p> <p>Matriatype: isolasjon/pakninger</p> <p>Mistanke om asbest !</p>

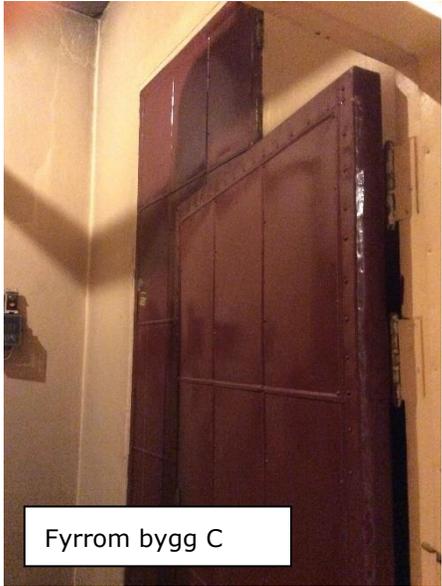
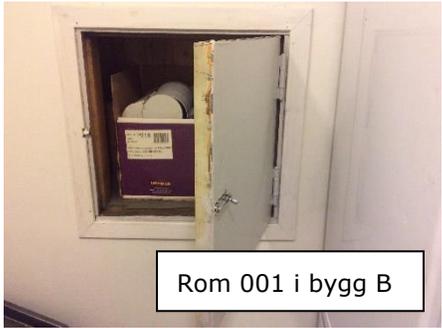
<p data-bbox="293 846 558 919">Fyrrom bygg C</p>

<p data-bbox="423 1205 695 1266">Rom 001 i bygg B</p>	<p data-bbox="885 579 1268 611">Rom: Fyrrom, rom 001 (bygg B)</p> <p data-bbox="885 653 1333 684">Avfallskategori: Mistanke om asbest</p> <p data-bbox="885 726 1276 758">Matriatype: Isolasjon i brannør</p> <p data-bbox="885 800 1425 856">Kommentar: Alle brannører produsert før år 1986 kan inneholde asbestisolasjon.</p> <p data-bbox="885 898 1409 961">5 dører observert i fyrrom og tilstøtende rom og en dør observert i bygg B, rom 001</p> <p data-bbox="885 1003 1154 1035">Mistanke om asbest !</p>

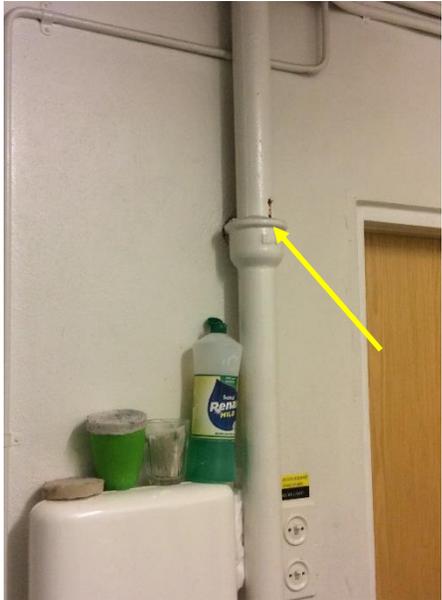
<p>Rom: Hele skolen</p> <p>Avfallskategori: Mistanke om asbest</p> <p>Matriatype: Asbesttråd</p> <p>Kommentar: Asbesttråd kan forekomme i pakningene (i tillegg til en kappe i bly)</p> <p>Soilrør kan forekomme skjult i konstruksjoner.</p> <p>Mistanke om asbest !</p>

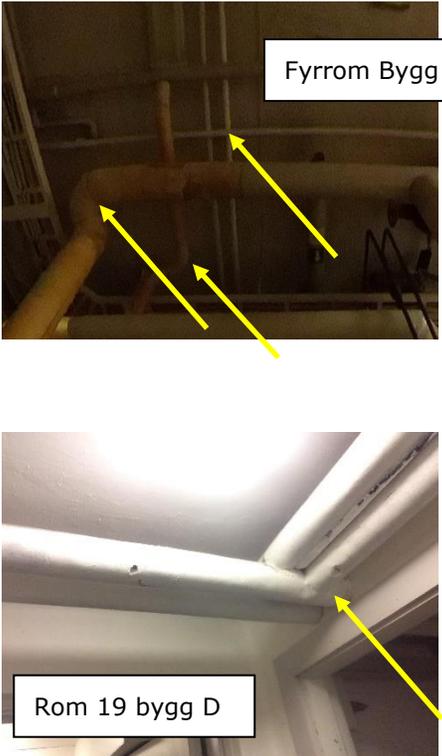
<p>Rom: Fyrrom (bygg C) og rom 16, 17, 18 og 19 (bygg D)</p> <p>Avfallskategori: Mistanke om asbest</p> <p>Matriatype: isolasjon</p> <p>Kommentar: Totalt ca. 35 bend observert, kan forekomme skjulte forekomster</p> <p>Mistanke om asbest !</p>

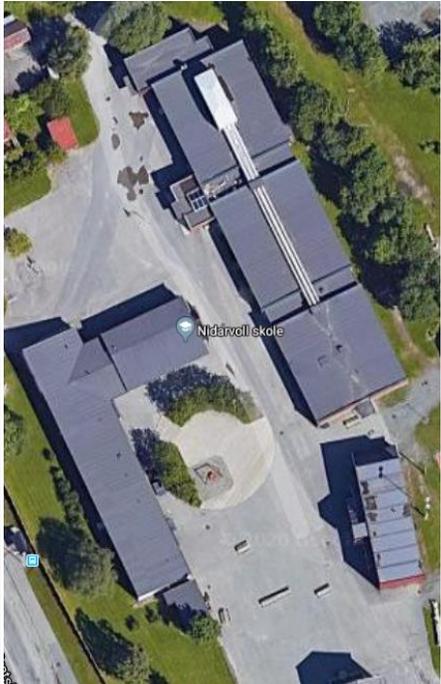
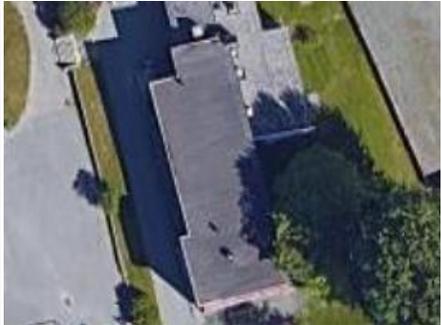
<p>Rom: Tak, bygg A, B og D</p> <p>Avfallskategori: Mistanke om asbest, PAH og THC</p> <p>Materialtype: takbelegg</p> <p>Kommentar: De aktuelle takene har et areal på totalt ca. 2600 m2, hvorav bygg D som kun skal rehabiliteres er på ca. 300 m2</p> <p>Mistanke om asbest !</p>

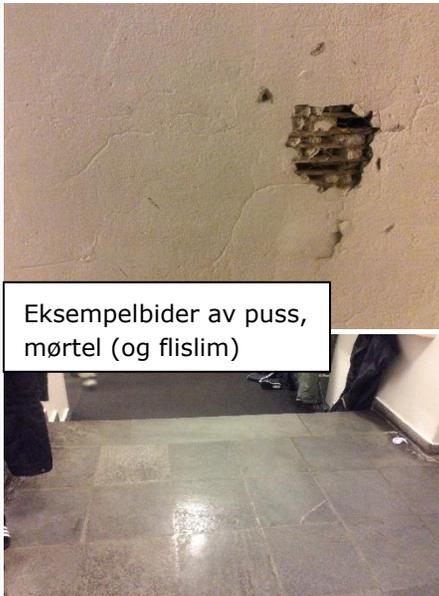
<p data-bbox="267 619 597 709">Eksempelbider av puss, mørtel (og flislim)</p>	<p data-bbox="878 443 1101 474">Rom: Hele skolen</p> <p data-bbox="878 514 1333 546">Avfallskategori: Mistanke om asbest</p> <p data-bbox="878 583 1300 615">Matriatype: Puss, mørtel og flislim</p> <p data-bbox="878 653 1360 758">Kommentar: Puss, mørtel og flislim kan inneholde asbest (i tillegg til PCB og tungmetaller)</p> <p data-bbox="878 798 1154 829">Mistanke om asbest !</p>

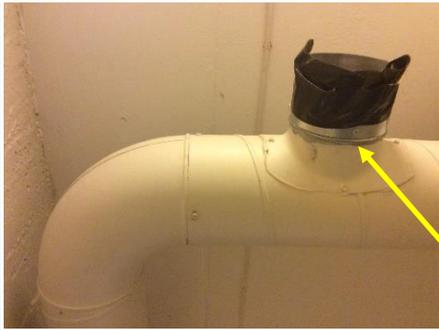
<p data-bbox="878 1014 1157 1045">Rom: 3, kjeller, bygg A</p> <p data-bbox="878 1085 1333 1117">Avfallskategori: Mistanke om asbest</p> <p data-bbox="878 1155 1089 1186">Matriatype: Fug</p> <p data-bbox="878 1226 1154 1257">Mistanke om asbest !</p>

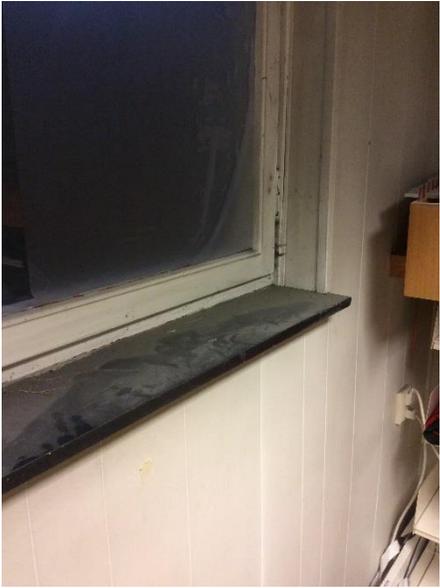
<p>Rom: Kjeller, bygg B</p> <p>Avfallskategori: Mistanke om asbest</p> <p>Matriatype: vindusbrett</p> <p>Kommentar: Alle vindusbrette i kjelleren i bygg B har mistanke om asbestinnhold (ca. 13 stk)</p> <p>Mistanke om asbest !</p>

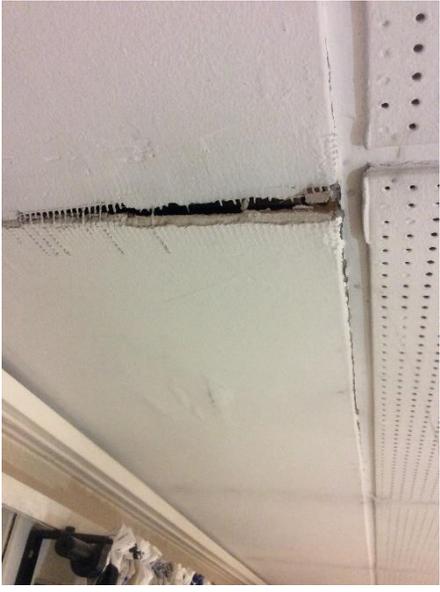
<p>Rom: Plan 1 bygg C (rom C018, C019, C110, C111, C112, C113)</p> <p>Avfallskategori: Mistanke om asbest</p> <p>Matriatype: Takplater</p> <p>Kommentar: Alle takplaten inn mot vindusrekka vest i plan 1 i bygg C har mistanke om asbestinnhold (ca. 30 m2)</p> <p>Mistanke om asbest !</p>

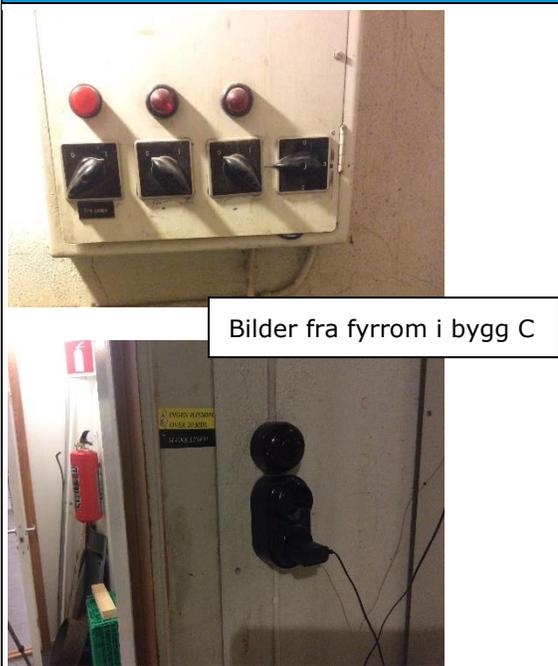
<p>Rom: Observert i enkelte rom i alle byggene på skolen</p> <p>Avfallskategori: Mistanke om asbest</p> <p>Matrialttype: Brytere og stikkontakter i bakelitt</p> <p>EE-avfall med asbest/bakelitt !</p>

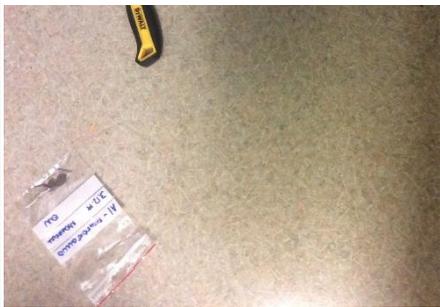
<p>Prøve A1</p> <p>Prøvetatt i rom: A161 i bygg A</p> <p>Avfallskategori: Mistanke om klorparafiner</p> <p>Materialtype: Gulvbelegg</p> <p>Farlig avfall med klorparafiner !</p>

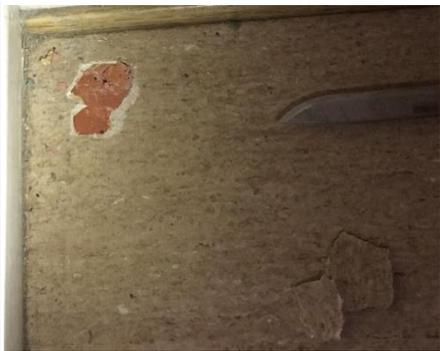
<p>Prøve B6</p> <p>Prøvetatt i rom: EA26 i bygg B</p> <p>Avfallskategori: klorparafiner</p> <p>Materialtype: Gulvbelegg</p> <p>Farlig avfall med klorparafiner !</p>

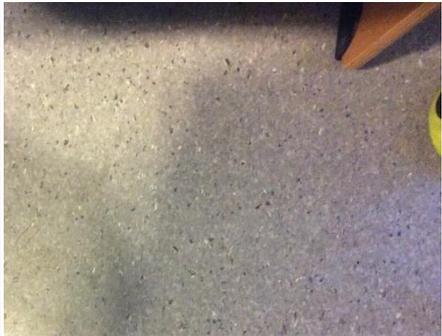
<p>Prøve A9</p> <p>Prøvetatt i rom: V.F. mot nord</p> <p>Avfallskategori: Ftalater</p> <p>Materialtype: Gulvbelegg</p> <p>Farlig avfall med Ftalater !</p>

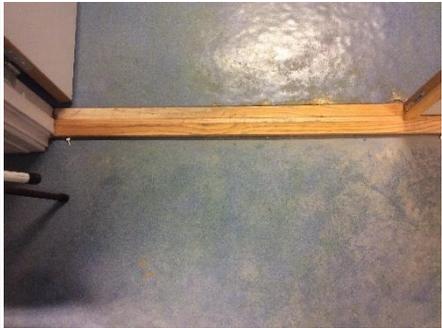
<p>Prøve A10</p> <p>Prøvetatt i rom: 5 i bygg A</p> <p>Avfallskategori: Ftalater</p> <p>Materialtype: Gulvbelegg</p> <p>Farlig avfall med Ftalater !</p>

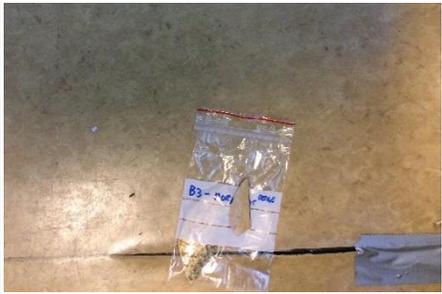
<p>Prøve B3</p> <p>Prøvetatt i rom: B126 i bygg B</p> <p>Avfallskategori: Ftalater</p> <p>Materialtype: Gulvbelegg</p> <p>Farlig avfall med Ftalater !</p>

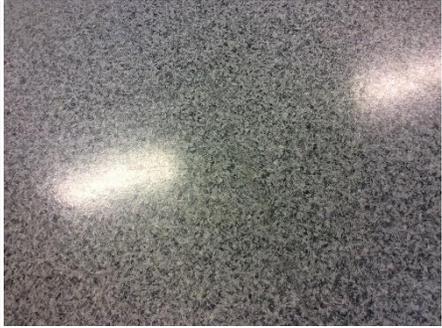
<p>Prøve B5</p> <p>Prøvetatt i rom: B128 i bygg B</p> <p>Avfallskategori: Ftalater</p> <p>Materialtype: Gulvbelegg</p> <p>Farlig avfall med Ftalater !</p>

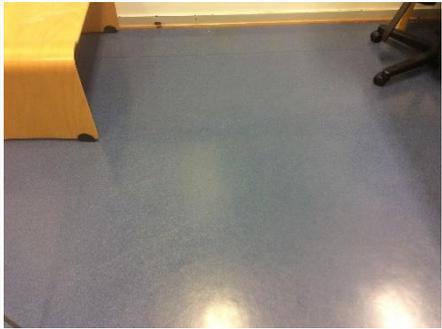
<p>Prøve C1</p> <p>Prøvetatt i rom: C110 i bygg C</p> <p>Avfallskategori: Ftalater</p> <p>Materialtype: Gulvbelegg</p> <p>Farlig avfall med Ftalater !</p>

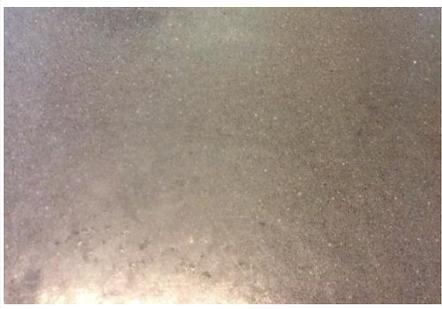
<p>Prøve E3</p> <p>Prøvetatt i rom: 12 i bygg E</p> <p>Avfallskategori: Ftalater</p> <p>Materialtype: Gulvbelegg</p> <p>Farlig avfall med Ftalater !</p>

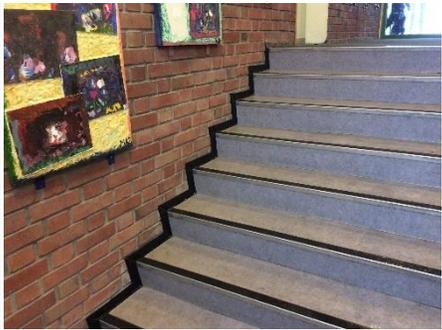
<p>Prøve: ikke prøvetatt</p> <p>Eksempelbilde: trapperom i bygg B</p> <p>Avfallskategori: Mistanke om ftalater</p> <p>Materialtype: Vinyl vaskelister</p> <p>Farlig avfall med Ftalater !</p>

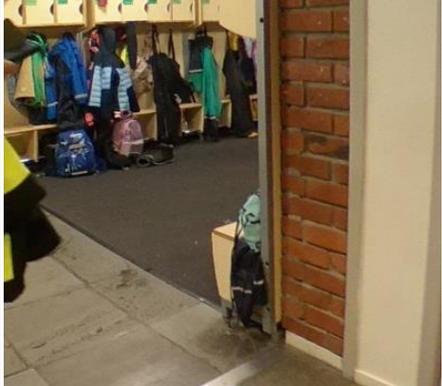
<p>Prøve: ikke prøvetatt</p> <p>Eksempelbilde: Rom A150</p> <p>Avfallskategori: Brommerte flammehemmere (BFH)</p> <p>Materialtype: teppe</p> <p>Mistanke om BFH !</p>

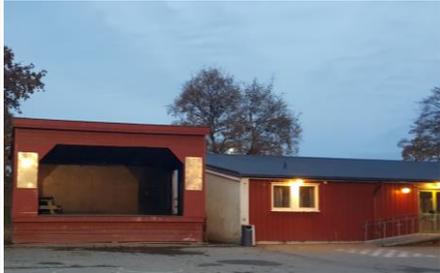
<p>Prøve: C10</p> <p>Rom: Utvendig</p> <p>Avfallskategori: Tungmetallet sink</p> <p>Materialtype: Maling</p> <p>Farlig avfall med sink !</p>

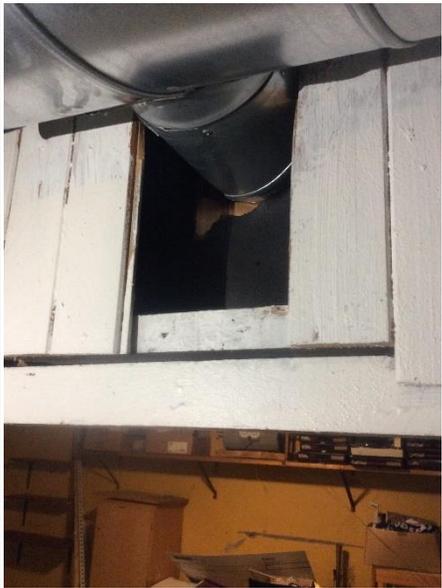
<p>Rom: 28 (bygg E)</p> <p>Avfallskategori: THC</p> <p>Materialtype: Isolasjonspapp</p> <p>Kommentar: inneholder og PAH over normverdi</p> <p>Farlig avfall med THC !</p>

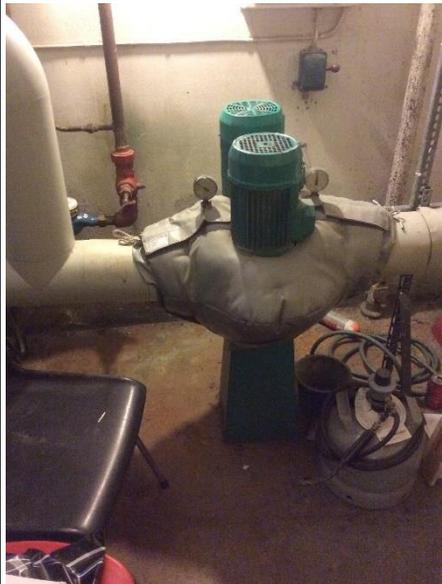
<p>Rom: Fyrrom (rom 13) i bygg C og rom 032a i bygg B</p> <p>Avfallskategori: Ftalater</p> <p>Materialtype: Grått trekk på isolasjonsputer ca. 50 puter observert)</p> <p>Mistanke om ftalater</p>

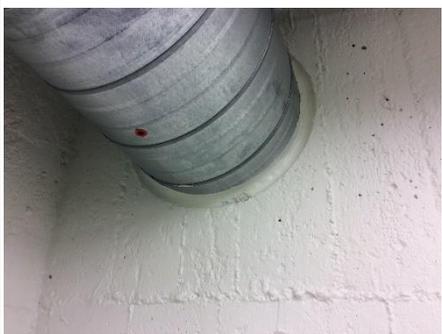
<p>Prøve: A12</p> <p>Prøve fra rom: 3 i bygg A</p> <p>Avfallskategori: Ftalater</p> <p>Materialtype: Fuge</p> <p>Farlig avfall med ftalater !</p>

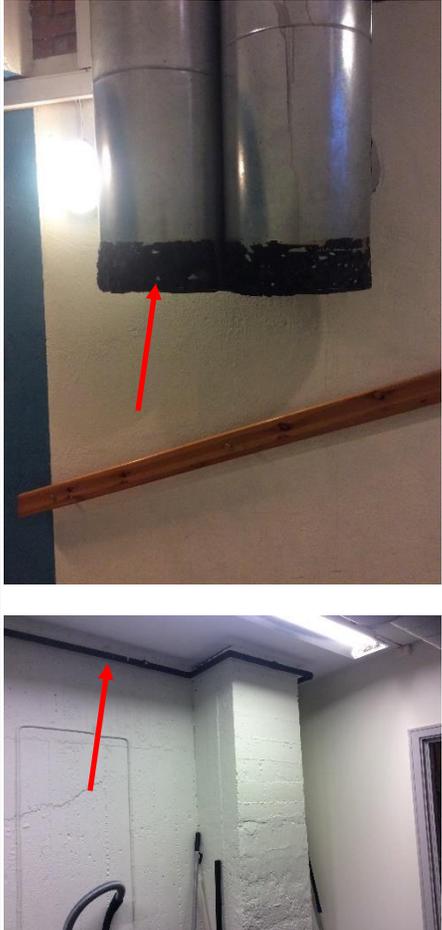
<p>Rom: Kjellertrapp, rom 2, 3, 4, 5 (bygg A) rom 13, C007 (bygg C) rom 17 (bygg D) rom 25, 26, (kjeller, bygg E)</p> <p>Avfallskategori: mistanke om bromerte flammehemmere (BFH)</p> <p>Materialtype: Cellegummi</p> <p>Kommentar: Det finnes trolig skjulte forekomster i bygget.</p> <p>Farlig avfall med BFH !</p>

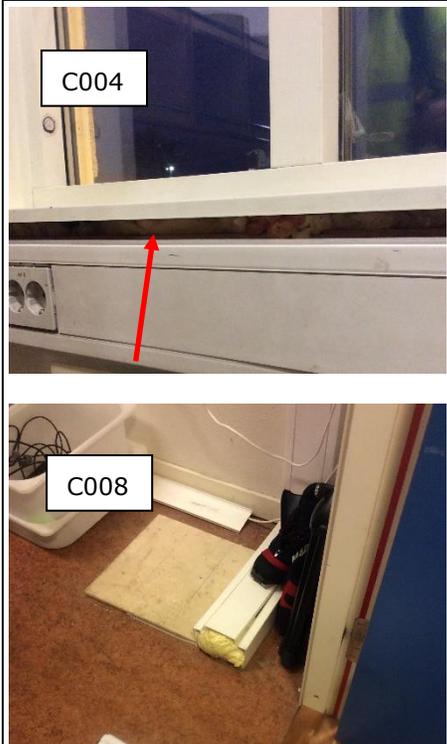
<p>Rom: C004, C008</p> <p>Avfallskategori: mistanke om KFK/HKFK</p> <p>Materialtype: Fugeskum</p> <p>Kommentar: Det finnes trolig skjulte forekomster i bygget.</p> <p>Farlig avfall med KFK/HKFK !</p>

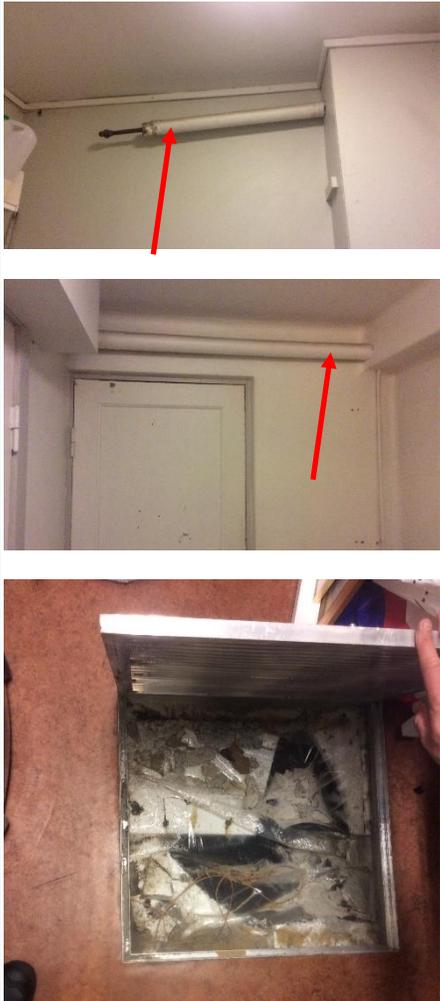
<p>Rom: A124 (bygg A), C007 (bygg C), 17 (bygg D), 23, 25, 28 og 30 (bygg E)</p> <p>Avfallskategori: mistanke om bromerte flammehemmere (BFH)</p> <p>Materialtype: Isopor</p> <p>Kommentar: Det finnes trolig skjulte forekomster i bygget.</p> <p>Farlig avfall med BFH !</p>

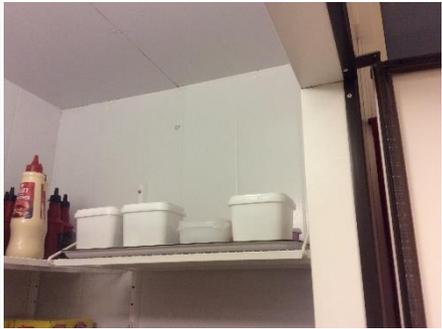
<p>Rom: A161 (kjølerom)</p> <p>Avfallskategori: mistanke om KFK/HKFK</p> <p>Materialtype: Skumplastisolasjon</p> <p>Farlig avfall med KFK/HKFK !</p>

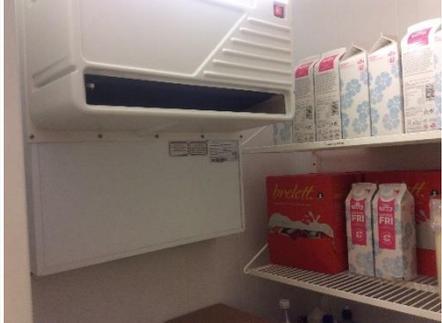
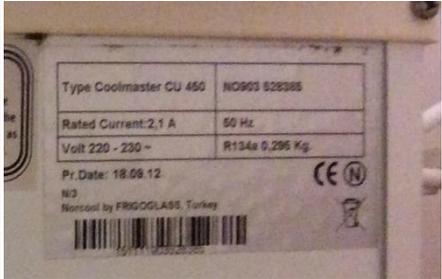
<p>Rom: A161 (kjølerom)</p> <p>Avfallskategori: HFK</p> <p>Materialtype: Kuldemedium</p> <p>Farlig avfall med HFK !</p>

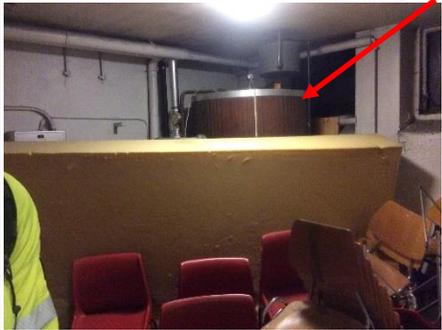
<p>Rom: 16 (bygg D)</p> <p>Avfallskategori: Mistanke om kvikksølv (Hg) og impregnert tre</p> <p>Materialtype: Målere/brytere/termostater (Hg), tre-kledning (kreosot)</p> <p>Kommentar: rørisolasjon i forbindelse med tanken kan inneholde asbest (se kap 3.1)</p> <p>Mistanke om kvikksølv og impregnert tre !</p>

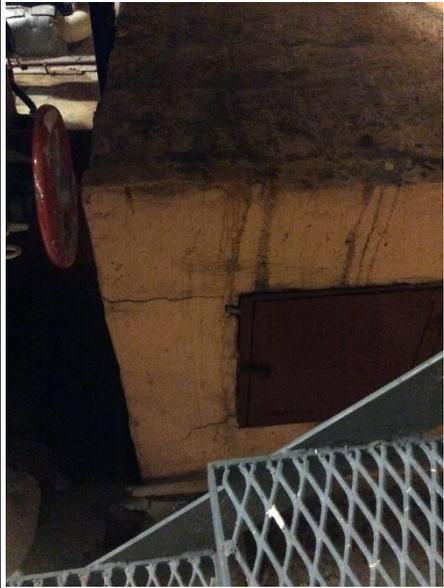
<p>Rom: 13B</p> <p>Avfallskategori: PAH</p> <p>Materialtype: Sot</p> <p>Farlig avfall med PAH !</p>
