## ► Miljøsaneringsbeskrivelse

Åsehaugen 5, 6017 Ålesund

Ombygging - ny strømforsyning

Oppdragsnr.: 5204825 Dokumentnr.: RIM-01 Versjon: J01 Dato: 2020-10-01

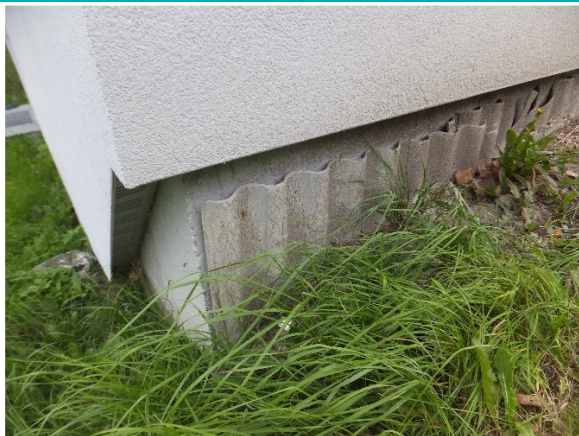
Materiale	Plassering	Mengde	Bilde
Eternittplater på fasade	Plan 01, grunnmur høyblokk vest.	ca. 100 lm

Helse- eller miljøfarlig stoff	Lokalitet	Omfang	Anbefalt tiltak/vurdering
Asbest	Plan 01, utvendig	Skadde eternittplater ved grunnmur	Sanering av platene kan utsettes inntil riving skal foretas. Platene avgir lite fibre, og de er plassert utvendig.
	Plan U1, tavlerom og postmottak	Skadde krysolittplater vannbrett vinduer	Sanering av platene kan utsettes inntil riving skal foretas. Platene avgir lite fibre

Fjerning av asbest krever asbestsanering av firma med godkjenning fra Arbeidstilsynet. Arbeidet må utføres iht. forskrift om utførelse av arbeid.

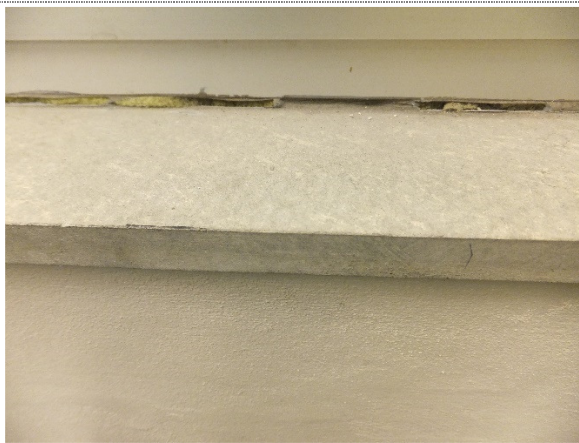
Vannbrett vinduer, innvendig	Plan U1, vinduer tavlerom og postmottak	ca. 8 lm  (5stk vinduer)

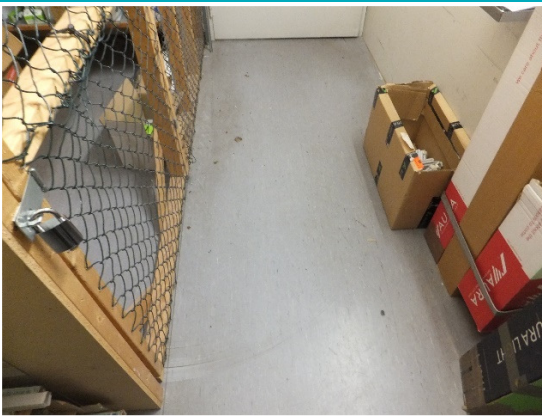
Materiale	Plassering	Mengde	Bilde
Vinylgulvbelegg	U2.etasje	ca. 50 m <sup>2</sup>

U1.etasje	ca. 350 m <sup>2</sup>	
	1.etasje	ca. 80 m <sup>2</sup>	
	2.etasje – 9.etasje	ca. 120 m <sup>2</sup>	
	SUM	ca. 600 m <sup>2</sup>

Gulvbelegg med ftalater rives på vanlig måte, men legges i egen container. Leveres til godkjent avfallsmottak som farlig avfall med ftalater.
