Ordrenr.: 88000
Rapportref.: Miljøsaneringsbeskrivelse
Nasjonalbiblioteket
Bestillingsnr.: 1180801
Rev. nr.: 1
Sider + bilag: 26 + 3
Dato: 06.07.2020

Miljøsaneringsbeskrivelse: Gamle Langnes skole, bygg A og C, Nasjonalbiblioteket i Mo i Rana (Prosjekt: 1180801 NB, automatlager 3 og sukkerbiten)

I forbindelse med riving av gamle Langnes skole, bygg A og C, er det besluttet å kartlegge omfanget av helse- og miljøfarlige materialer i bygningsmassen.

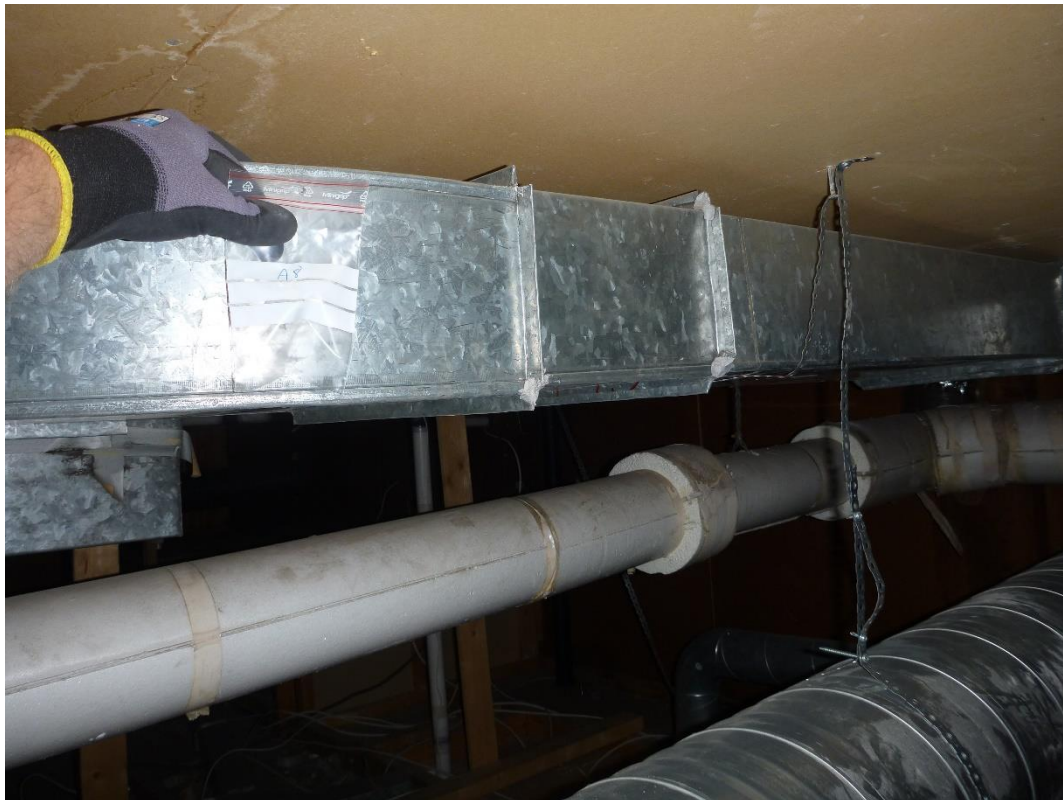
Det er funnet asbest i grå tettemasse i skjøter på vent.kanaler på kaldloft over D118. Massen finnes kun på de gamle firkantkanalene. Kanalene kan være skjult i bygningsmassen.

Kaldloft over D118, asbestholdig tettemasse.

NB! All sanering av asbest må utføres av godkjent firma.

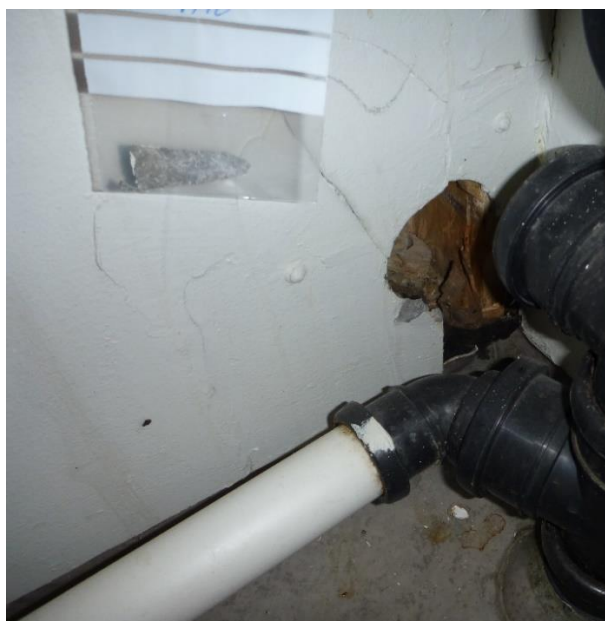
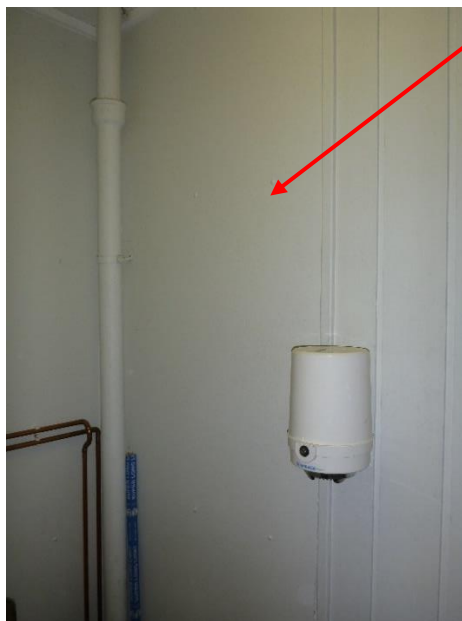
Det ble funnet asbestholdige eternittplater på vegg i bøttekott D 119. Platene dekker ca halve rommet.

Rom D119. Asbestholdig plate på vegg.

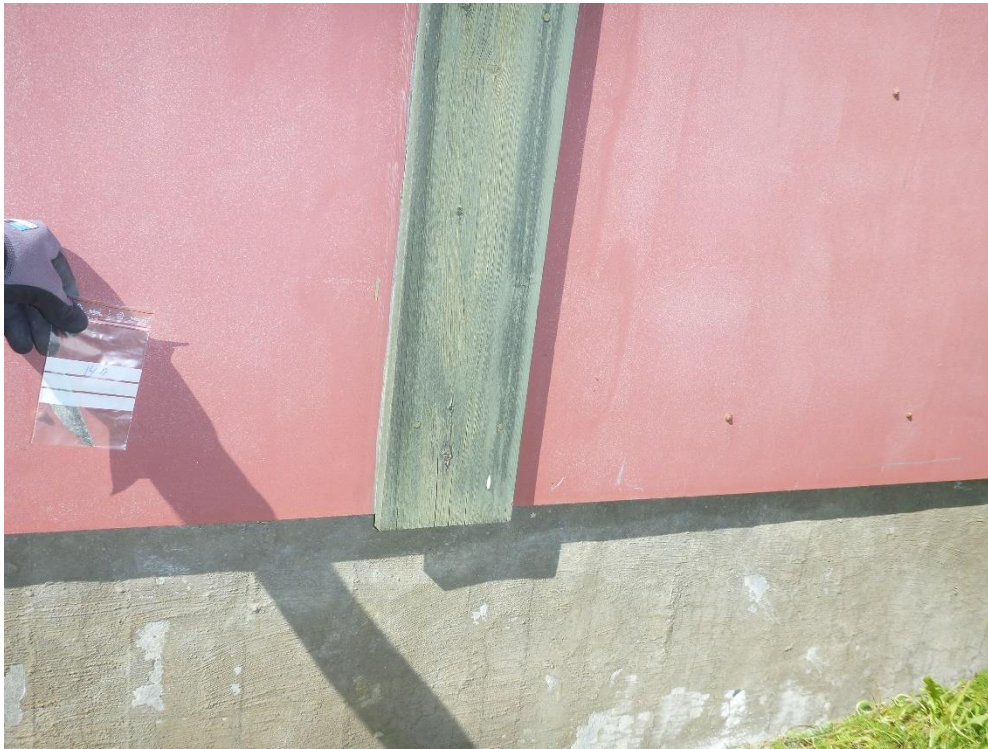
Utvendig er det også brukt asbestholdige eternittplate under vinduene. Platene finnes på to sider av bygget (nord og sør).

Asbestholdig eternitt på sørside

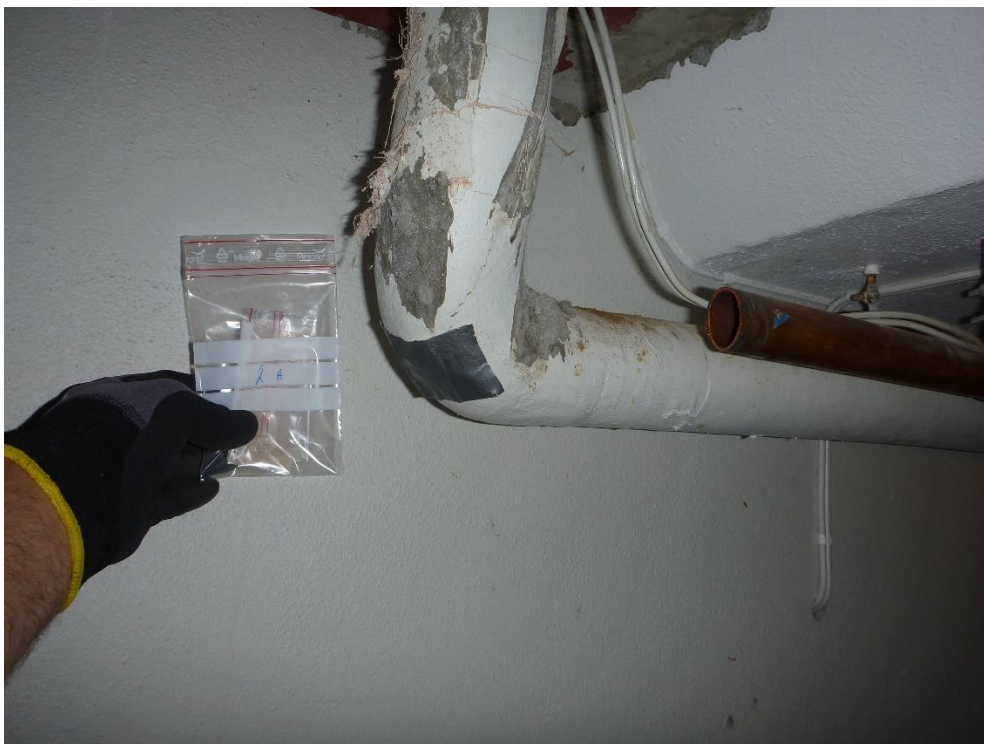
I kjeller rom 002 er det påvist asbest i 2 bend.

Asbestbend i rom 002

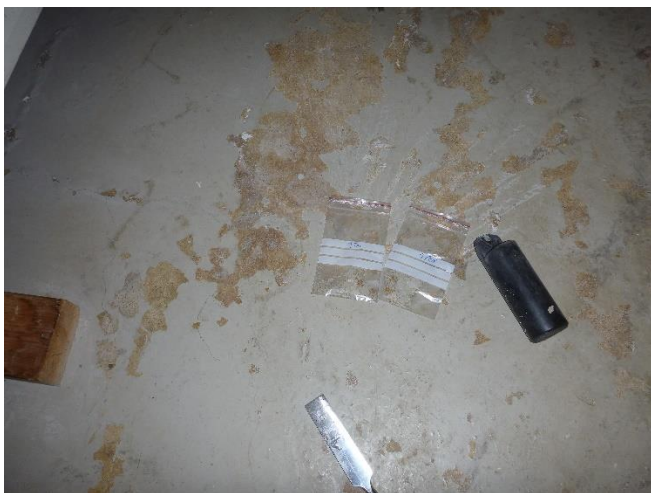
Rom 001. Gråmalingen inneholder litt PCB.

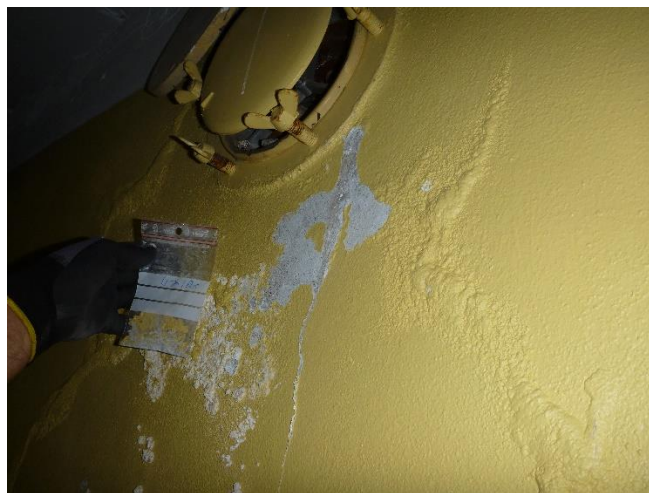
Rom 003: Gul maling inneholder litt PCB

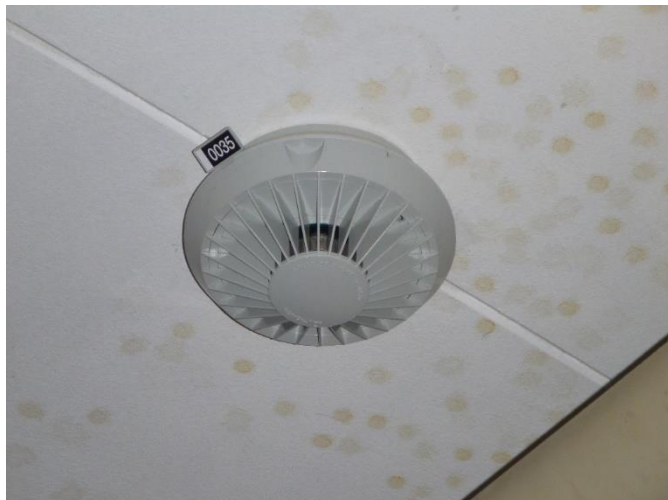
Det er observert røykdetektorer i bygget, og disse skal behandles som elektronisk avfall. Detektorene kan inneholde det radioaktive stoffet Americium 241. Detektorer leveres som egen fraksjon til godkjent mottak.

Røykdetektor, generelt i bygget.

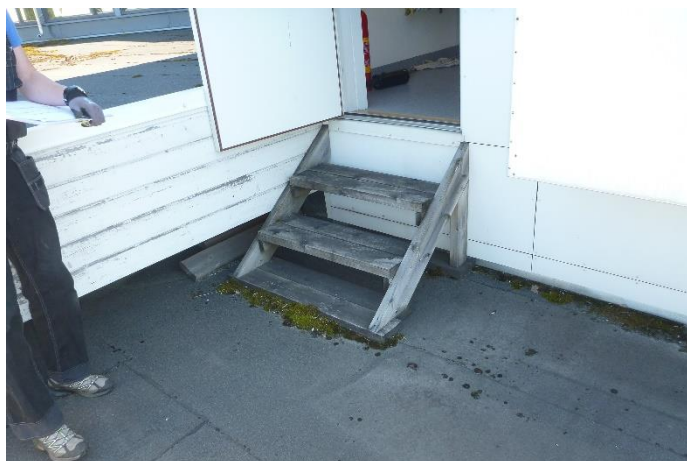
På tak er det observert en liten trapp som består av impregnert trevirke.

Trapp med CCA-trevirke

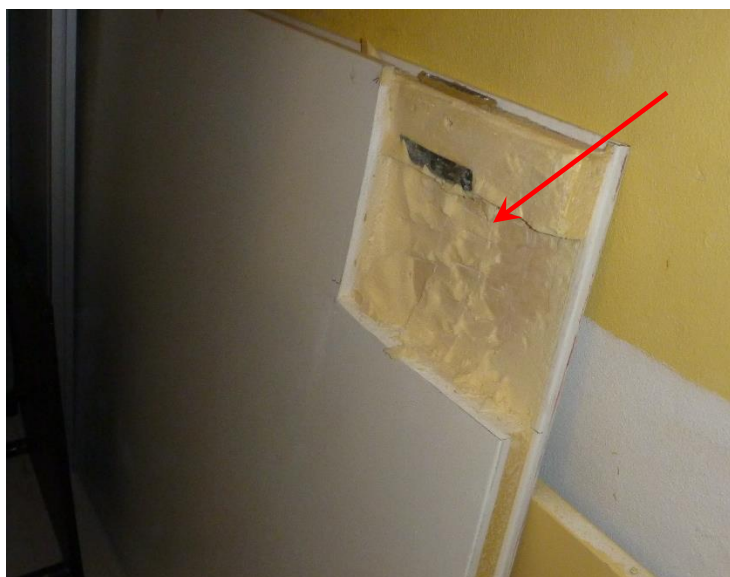
Rom 003

Skumelement som står i 003 bak rom 006 og 007 er prøvetatt den 25/8 som en ekstrabestilling fra Statsbygg. Egen analyserapport (ord.nr. 90510) er også sendt kunde.

Elementene finnes i 006 og 007 i tak, vegger og gulv. Elementene er muligens fra først på 1990-tallet og kan derfor inneholde KFK / HKFK / HFK og bromerte flammehemmere.

Prøven regnes som farlig avfall.

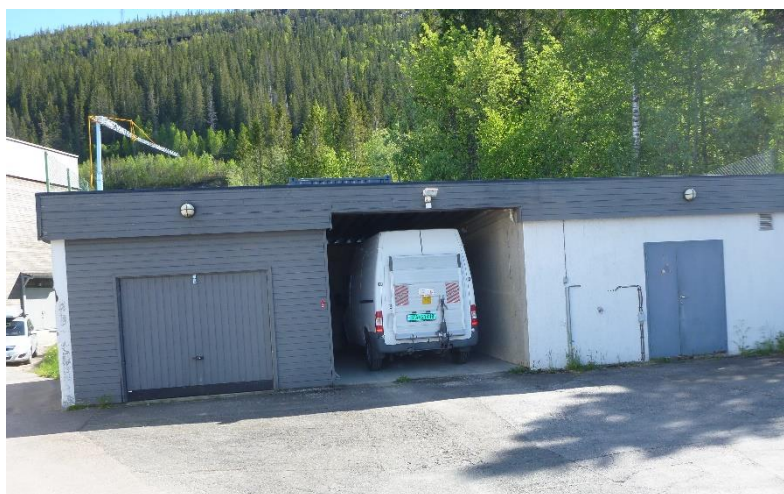
Garasje er bygget i 1990 og består av betong i gulv og vegger, pluss en del med trevirke. Betongen har slemmet overflate. Det er observert en silikonfuge på vegg som ikke mistenkes å inneholde miljøfarlige stoffer. Det er tatt ut 2 betongprøver for analyse.

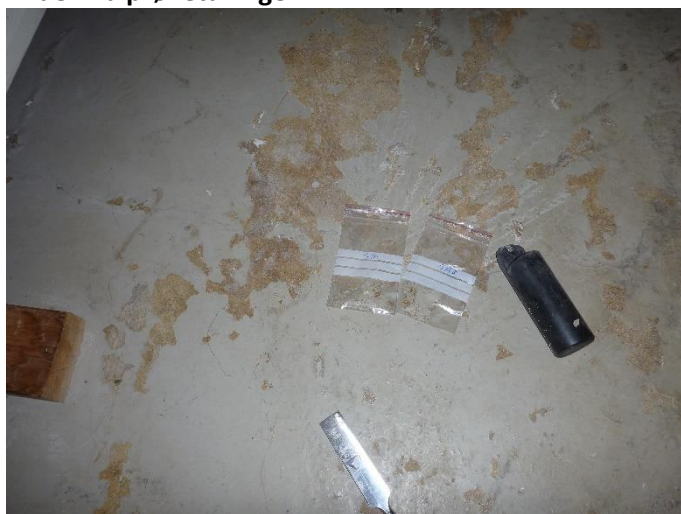
Rom 001: Grå malingen klassifiseres som farlig avfall.

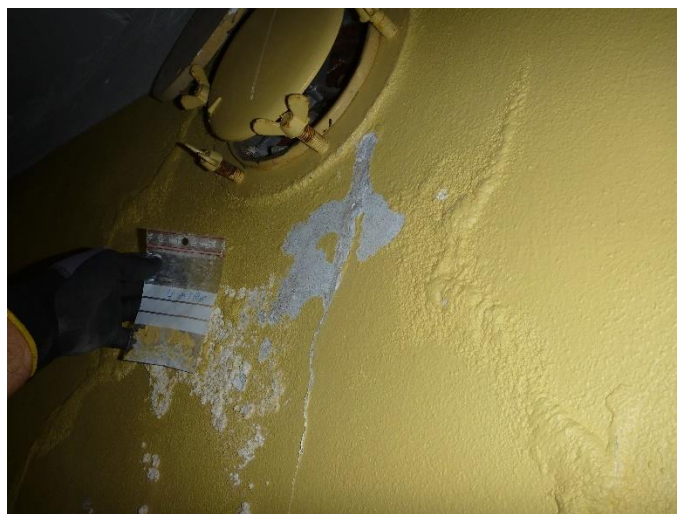
Rom 003: Gul maling som er lettere forurenset

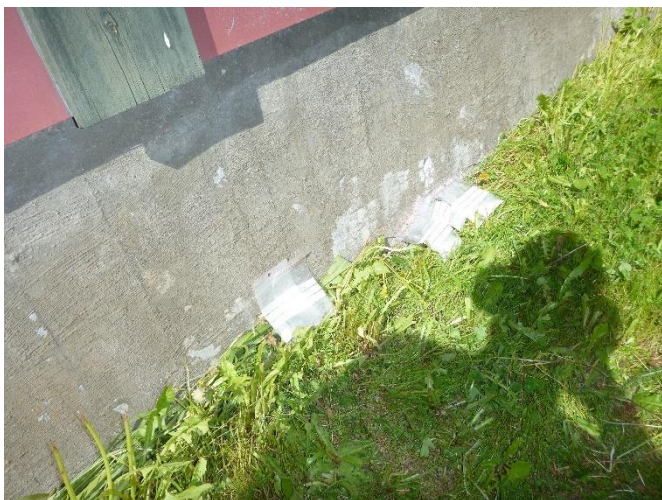
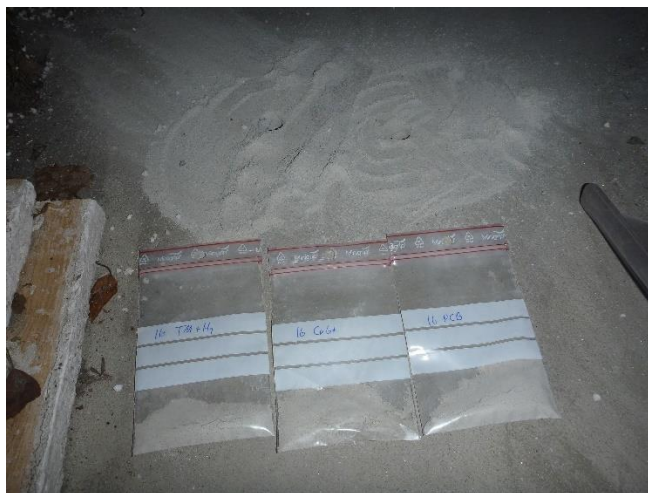
Betongprøver av utvendig grunnmur på skole og gulv i garasje
