| OPPDRAAG | <b>1010303 NB Fjellanlegget K 201 TE</b> | DOKUMENTKODE | 10202548-01-RIGberg-NOT-009 |
| EMNE | Vurdering av skredfare og sikringstiltak | TILGJENGELIGHET | Åpen |
| OPPDRAAGSGIVER | <b>Veidekke AS</b> | OPPDRAAGSLEDER | Jogeir Hvide |

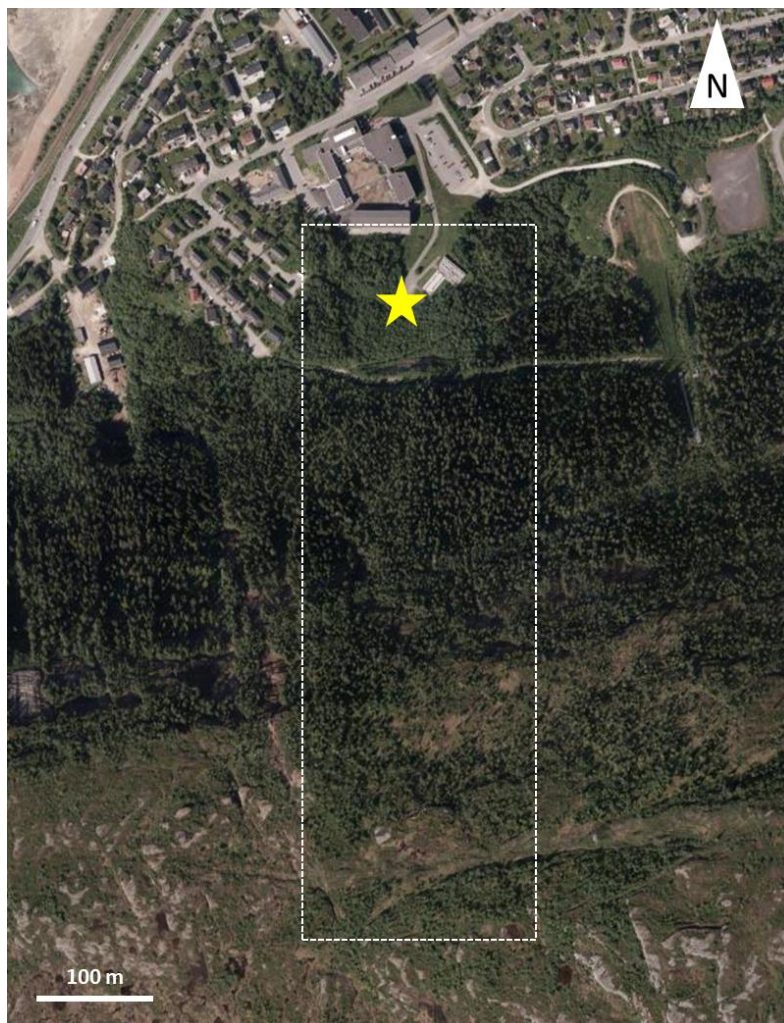
Figur 2. Flyfoto med oversikt over vurdert skråning (stiplet linje), samt ca. plassering av inngangsbygget (stjerne).

Undersøkelsesområdet ligger sørvest for Mo i Rana sentrum ved gnr./bnr. 20/378 i Rana kommune, Nordland. Figur 1 viser oversiktsbilde ved anlegget, og Figur 2 viser utstrekning til vurdert skråning.

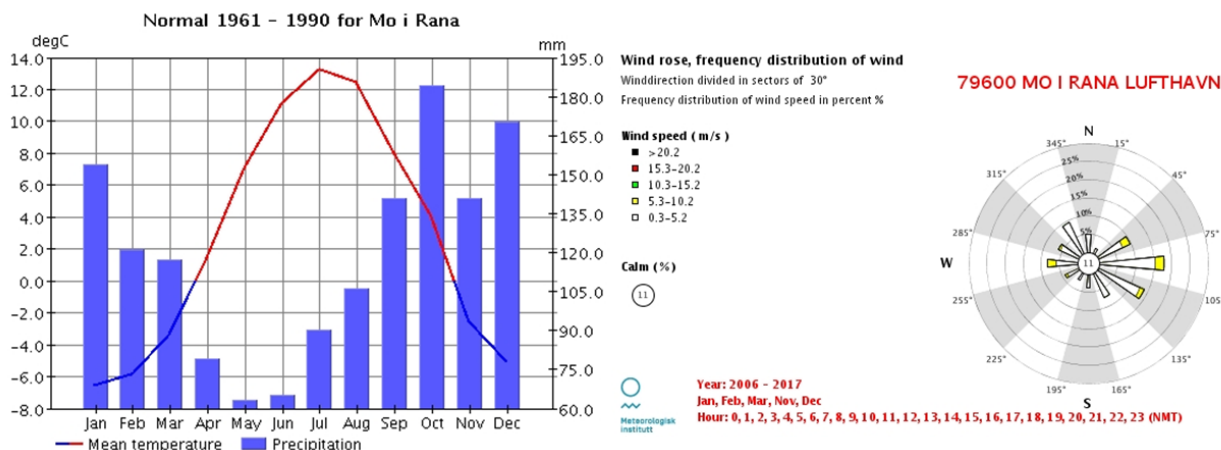
Figur 4. Nedbør- og temperaturstatistikk for normalperioden 1961-1990, samt vindrose for vintermånedene med data fra de siste 10 år ([www.eklima.no](http://www.eklima.no))

Klimadata er hentet fra [www.eklima.no](http://www.eklima.no). Nærmeste værstasjon som måler både nedbør, temperatur og vind er Mo i Rana III (st.nr. 79480, 41 moh., data fra 1957), lokalisert 1.5 km fra det aktuelle området. Figur 4 viser gjennomsnittlig nedbør og temperatur per måned i normalperioden 1961-1990. Årsnedbør i det aktuelle området ligger rundt 1400 mm.

Maksimum snødybde i en vanlig vinter er mellom 100-150 cm, men noen år er det registrert snødybder mellom 200-400 cm i den aktuelle skråningen ifølge [www.senorge.no](http://www.senorge.no). Dominerende vind kommer fra østlig retning i vintermånedene, se Figur 4.

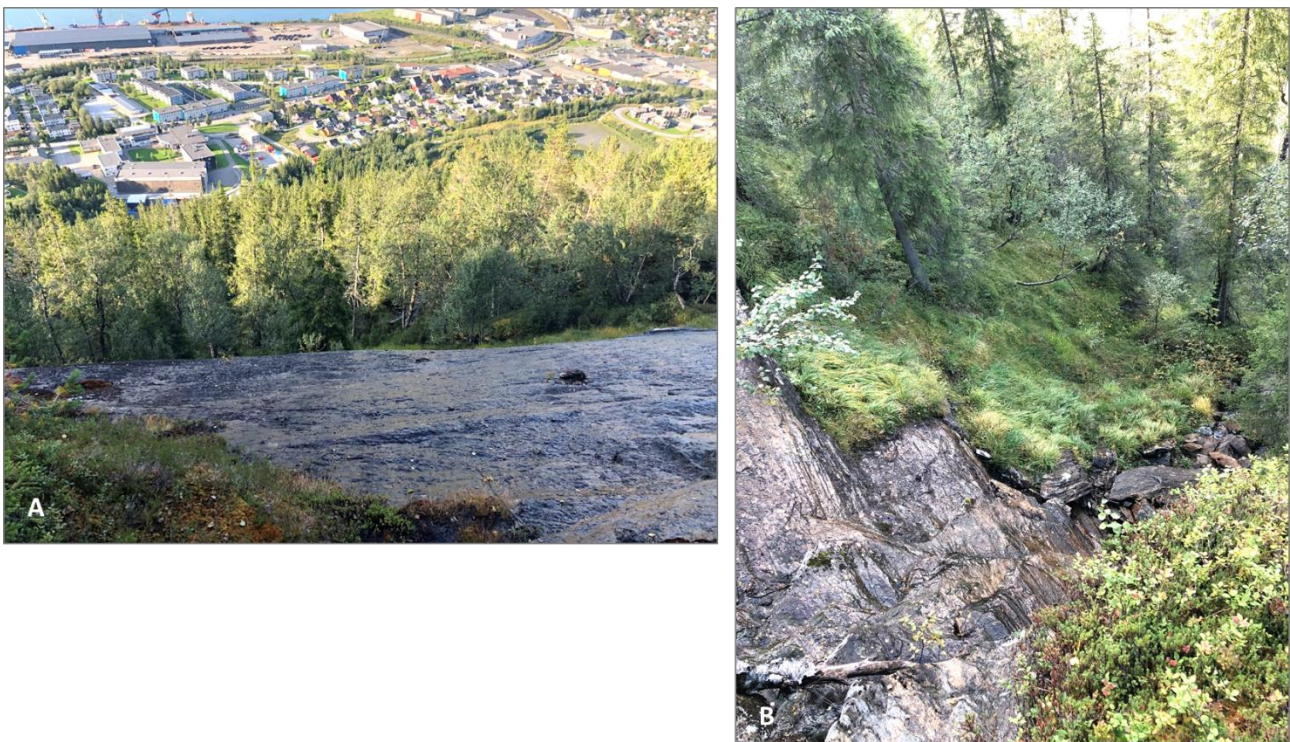
Figur 8. A) Svaberget som er potensielt løснеområde for snøskred ovenfor aktuell tomt. B) Bekken som renner i underkant av svaberget på bilde A.

Ved befaringen er det observert et vegetasjonsfritt svabergparti ved ca. 200-230 moh. med ~40° helning, som er identifisert til å være et potensielt utløsningsområde for snøskred, se Figur 8A. Dette utløsningsområdet er et mindre, begrenset område på ca. 700 m<sup>2</sup>, som kan akkumulere snø særlig ved vindforhold fra sørlig retning. Det er derimot lite sannsynlig for utløsning av store flaksnøskred med lang utløpslengde pga. variasjoner i terrenget og skog. Dette gjør at det vurderes som lite sannsynlig at det vil dannes sammenhengende svake lag, og forplantning av evt. snøskred i sideretning vil være begrenset på grunn av vegetasjon og variasjoner i terrenget. Imidlertid er dette

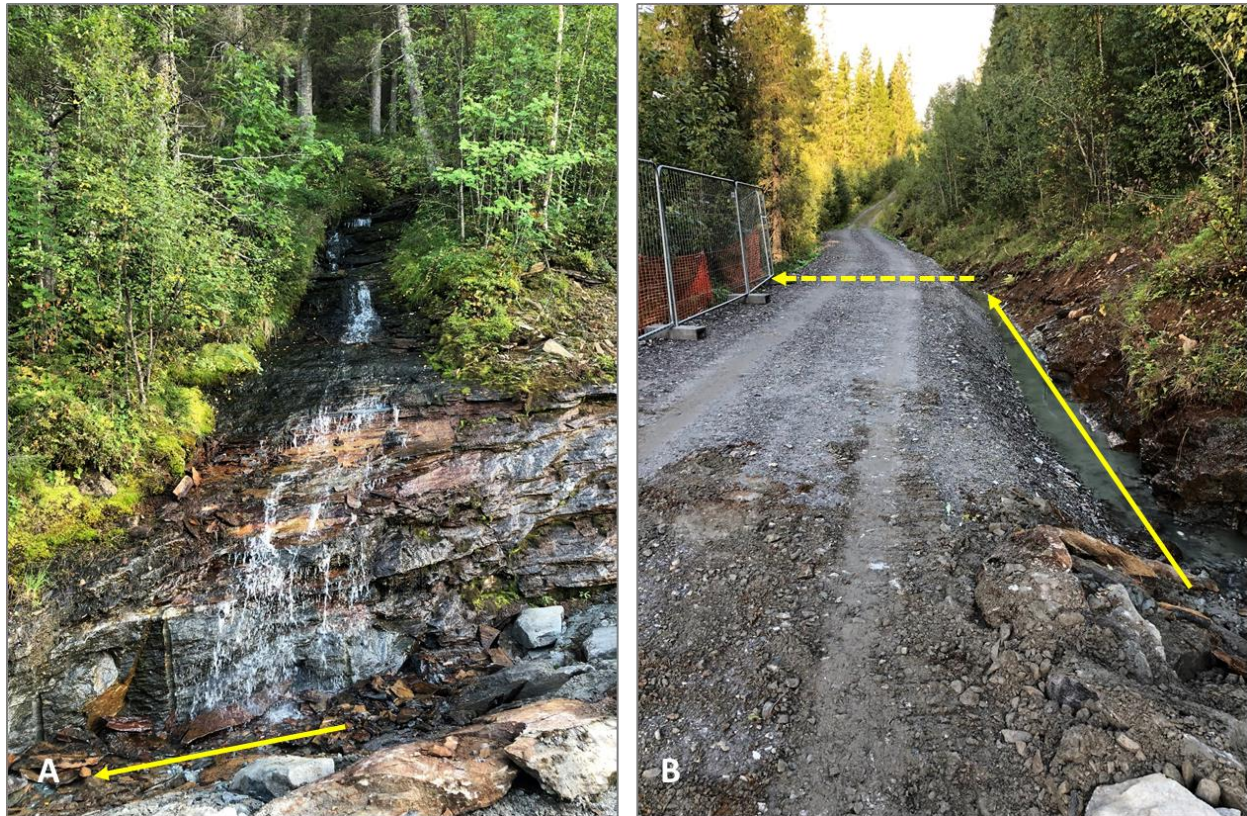
Figur 9. A) Utløpet av samme bekken som på Bilde 1B ved veien ovenfor anleggsområdet, bildet er tatt mot sør. B) Bekken er ledet i 90-graders vinkler mot baksiden av veien, bildet er tatt mot øst. Gule piler viser dreneringsretning.

Utløpet til det aktuelle bekkefarete er rett mot anlegget. Bekken er ledet i 90-graders vinkler inn i to rør under turvegen som ligger ovenfor tunnelåpningen, se Figur 9. Ved en ev. skredhendelse langs bekken vil massene fortsette rett frem over turvegen og videre mot anleggsområdet. Modellering av sørpeskred viser også at skredmassene sannsynligvis også kan bevege seg mot nordvest, mot det planlagte bygget ved inngangspartiet, se Figur 6. Dette vurderes som realistisk, da man i den nøyaktige terrenngmodellen kan se eldre dreneringsspor mot dette området.
