# Gjøundet, Giske

Kystverket

Miljøundersøkelse av sedimenter

DOKUMENTKODE: 712414-RIGm-RAP-001

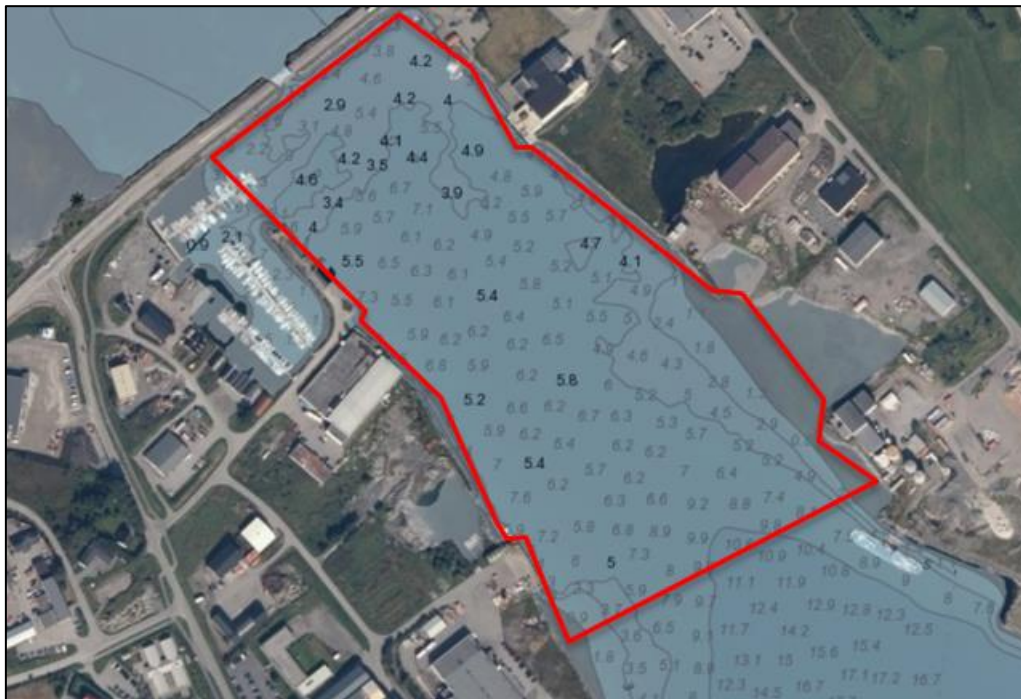
Det undersøkte området er avmerket på flyfoto i Figur 2. Flyfotoet viser også dybdedata for sundet. Havnebassenget skal utdypes til kote -8,3.

Figuren viser at sundet er forholdsvis grunt i nordvest, med skrående bunn mot sørøst.

Figur 2 Flyfoto over Gjøundet som viser dybdedata og dybdekurver. Undersøkt område er avmerket med rødt polygon (kart.kystverket.no).

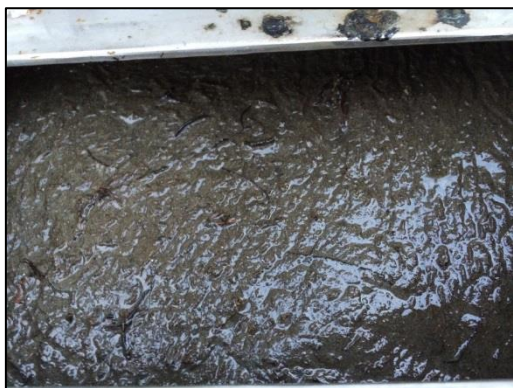
Generelt for området ble det registrert bløte og sandige sedimenter med lys overflate og innslag av skjellrester. I enkelte av prøvene var underliggende sedimenter mørke og luktet H<sub>2</sub>S. Dette antas å skyldes liten eksponering for strøm og bølger på stedet, og mulige tilførsler av organisk materiale fra omkringliggende virksomheter.

Figur 6 Bløte og sandige sedimenter fra stasjon P3.

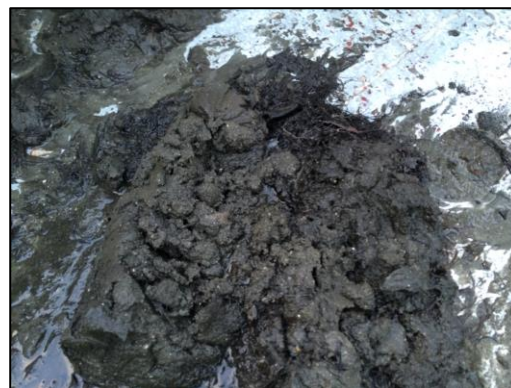
Figur 7 Bløte, sandige sedimenter fra stasjon P5.
