► Hydrogeologiske undersøkelser og vurderinger

Flotmyr

Haugesund kommune

Oppdragsnr.: 5205744 Dokumentnr.: 5205744-H-30-001 Versjon: F02 Dato: 2021-01-28

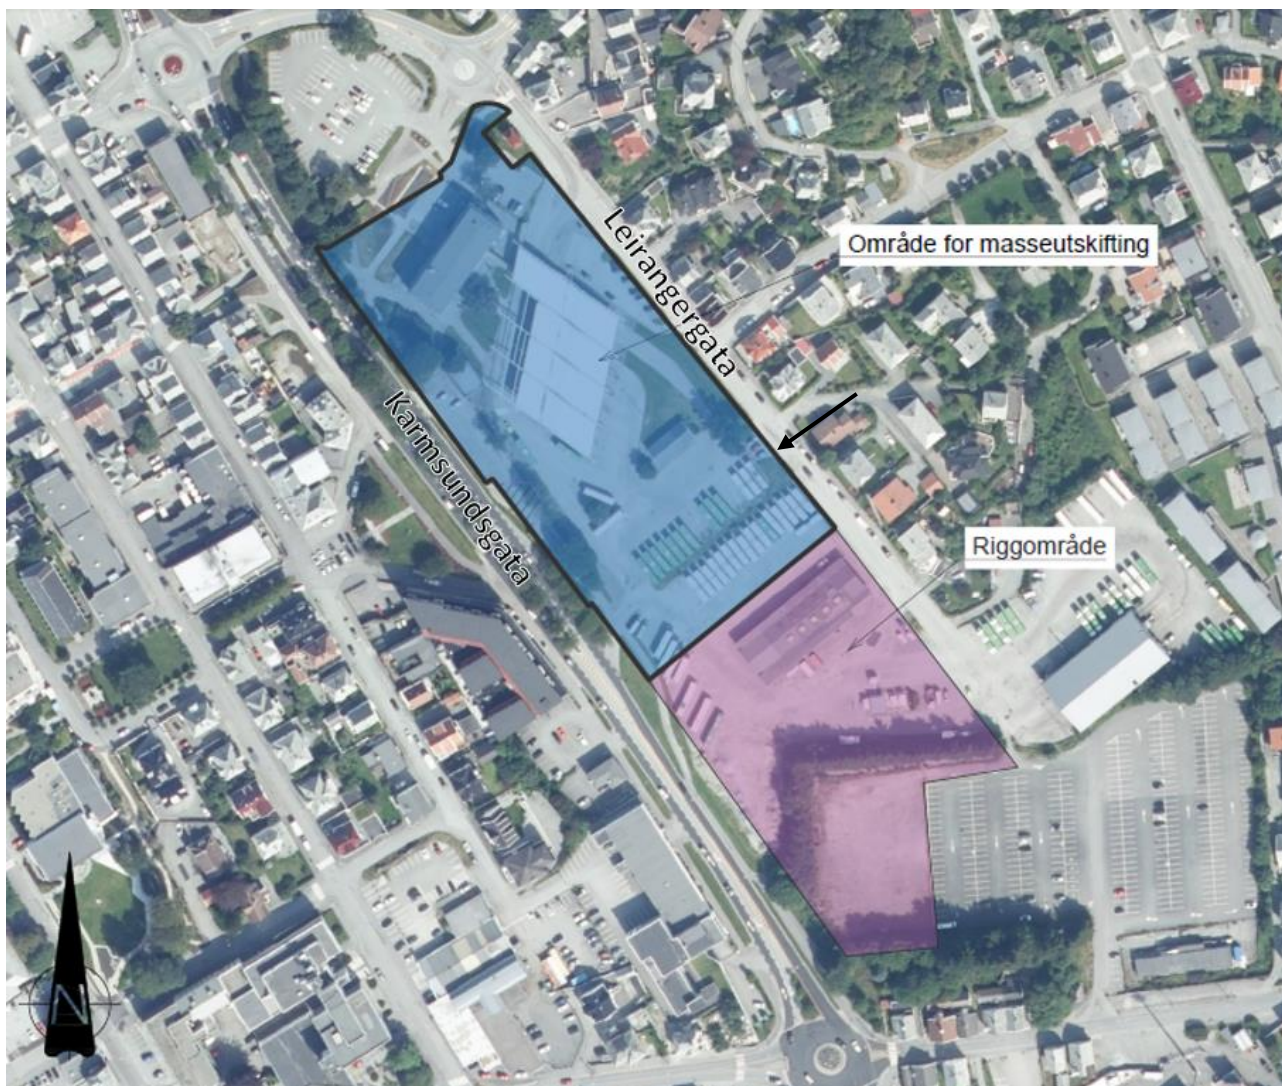
Figur 2: Oversiktskart med avgrensning av tiltaksområdet (blått areal).

Flotmyr er lokalisert i sentrum av Haugesund, se kart i figur 1. Avgrensning av området som skal masseutskiftes (tiltaksområdet) er gitt i figur 2.

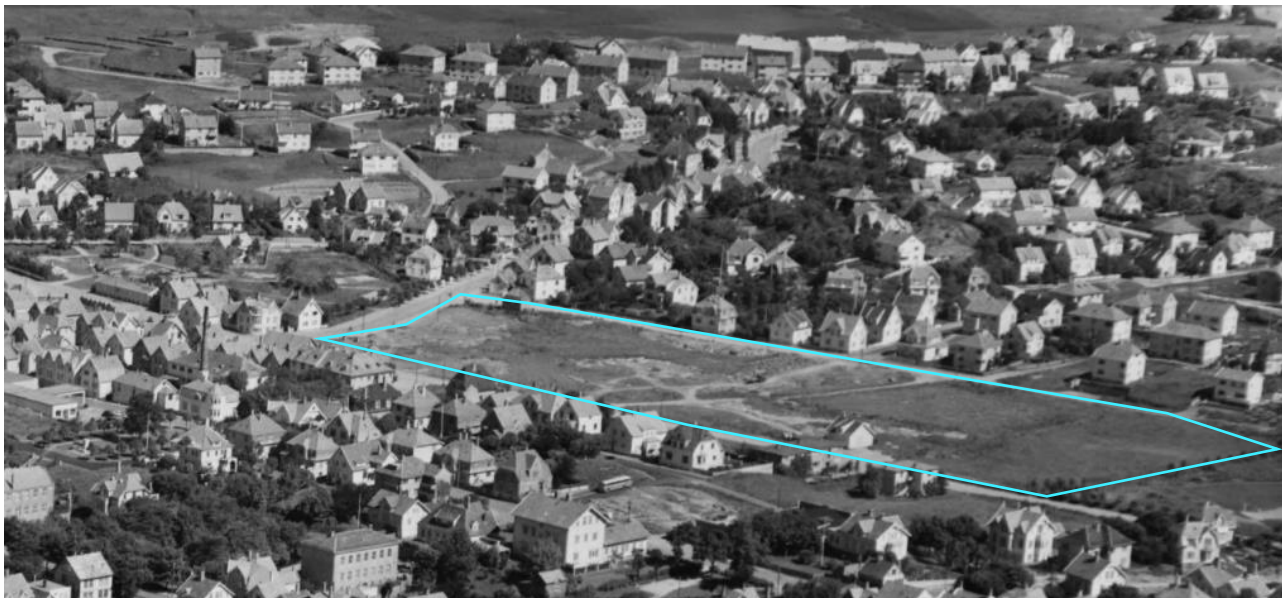
Figur 5: Bilde fra sørvest, viser Flotmyr fra 1952 (Widerøe Flyfotoarkiv: https://urn.nb.no/URN:NBN:no-nb_digifoto_20141118_00088_NB_WF_HSK_042840)

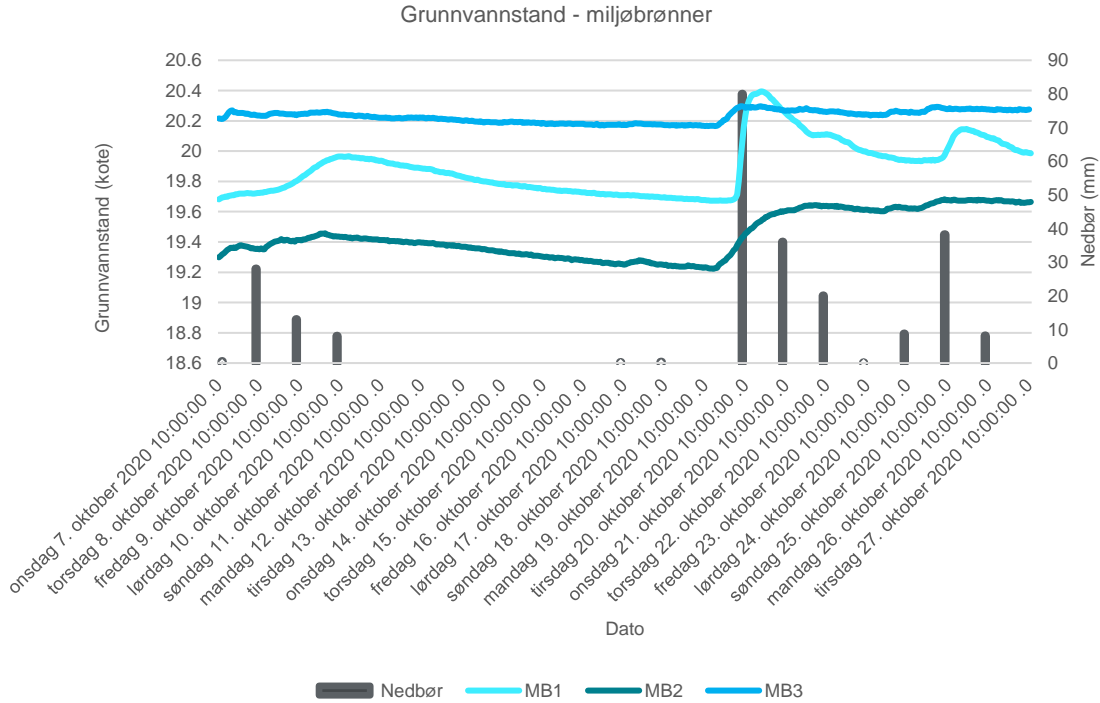
Figur 10: Resultater fra kontinuerlig måling av grunnvannstand (koteverdi) i miljøbrønnene MB1, MB2 og MB3. Dataene er korrigert iht. barometertrykk.

Figur 10 viser at grunnvannet varierer noe over tid, og reagerer på nedbørsmengder. Spesielt grunnvannsnivået i brønn MB1 viser rask reaksjon som følge av nedbørshendelser, og øker med 60 cm på en dag med mye nedbør (20.10.2020 – 80 mm nedbør).

Resultatet fra kontinuerlige målinger er vist i figur 10 (diverdata) og figur 11 (piezometerdata fram til 13.11.2020). PZ2 inneholdt kun data fom. 11.11 til 13.11.2020 ved avlesning, og figur 9 viser derfor kun måledata fra denne tidsperioden for denne måleren. I figurene vises nedbørsdata fra samme måleperiode, fra målestasjonen Karmøy – Hydro (stasjonsID 47270) hentet fra eklime.met.no [8]. Den offisielle målestasjonen for Haugesund, *Haugesund Lufthavn*, har ikke målt nedbør i den aktuelle perioden.

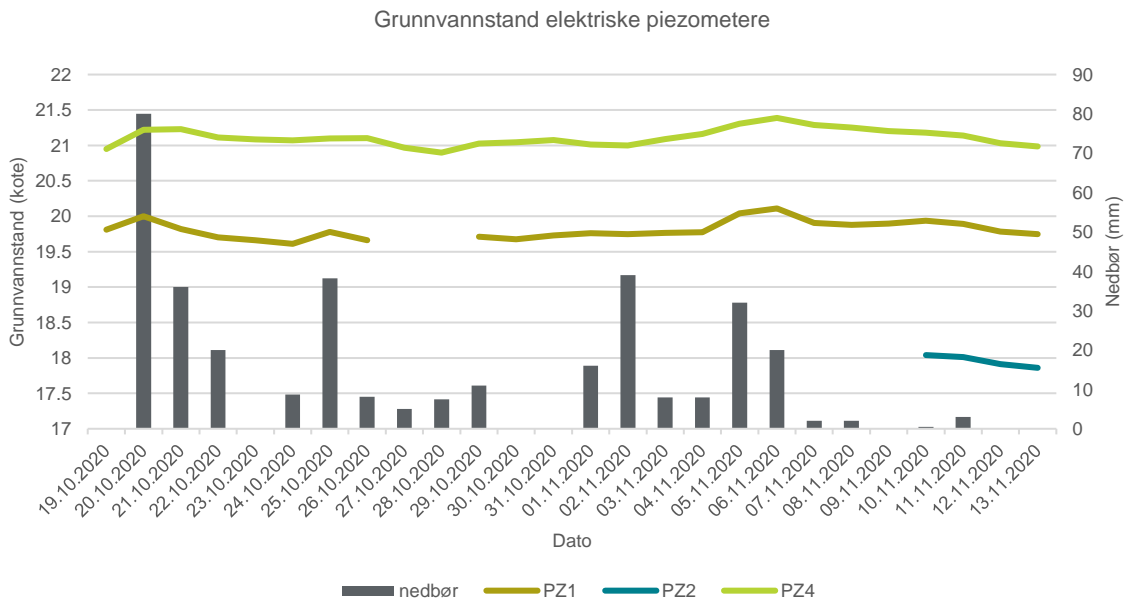
Figur 11: Resultater fra kontinuerlig måling av grunnvannstand (koteverdi) i elektriske piezometere PZ1, PZ2 og PZ4.

Figur 11 viser noe variasjon i grunnvannsnivå over tid, og endringene ser ut til å variere med nedbørshendelser. PZ1 og PZ2 er etablert i samme posisjon, men i ulike dyp. PZ1 er satt i overgangen mellom torv og løsmasser, ved koteverdi 19,6, mens PZ2 er satt ned mot fjell ved koteverdi 11. PZ1 har grunnvannsnivå nesten 2 m høyere enn hva som er målt i PZ2. Vannstand registrert i PZ1 dreier seg i hovedsak om noen cm og ved to målinger (27. og 28.10) ble det ikke registrert grunnvann i måleren. Det vurderes at PZ1 er svært påvirket av overflatevann, og at PZ2 viser grunnvannspeilet i dypere liggende lag.

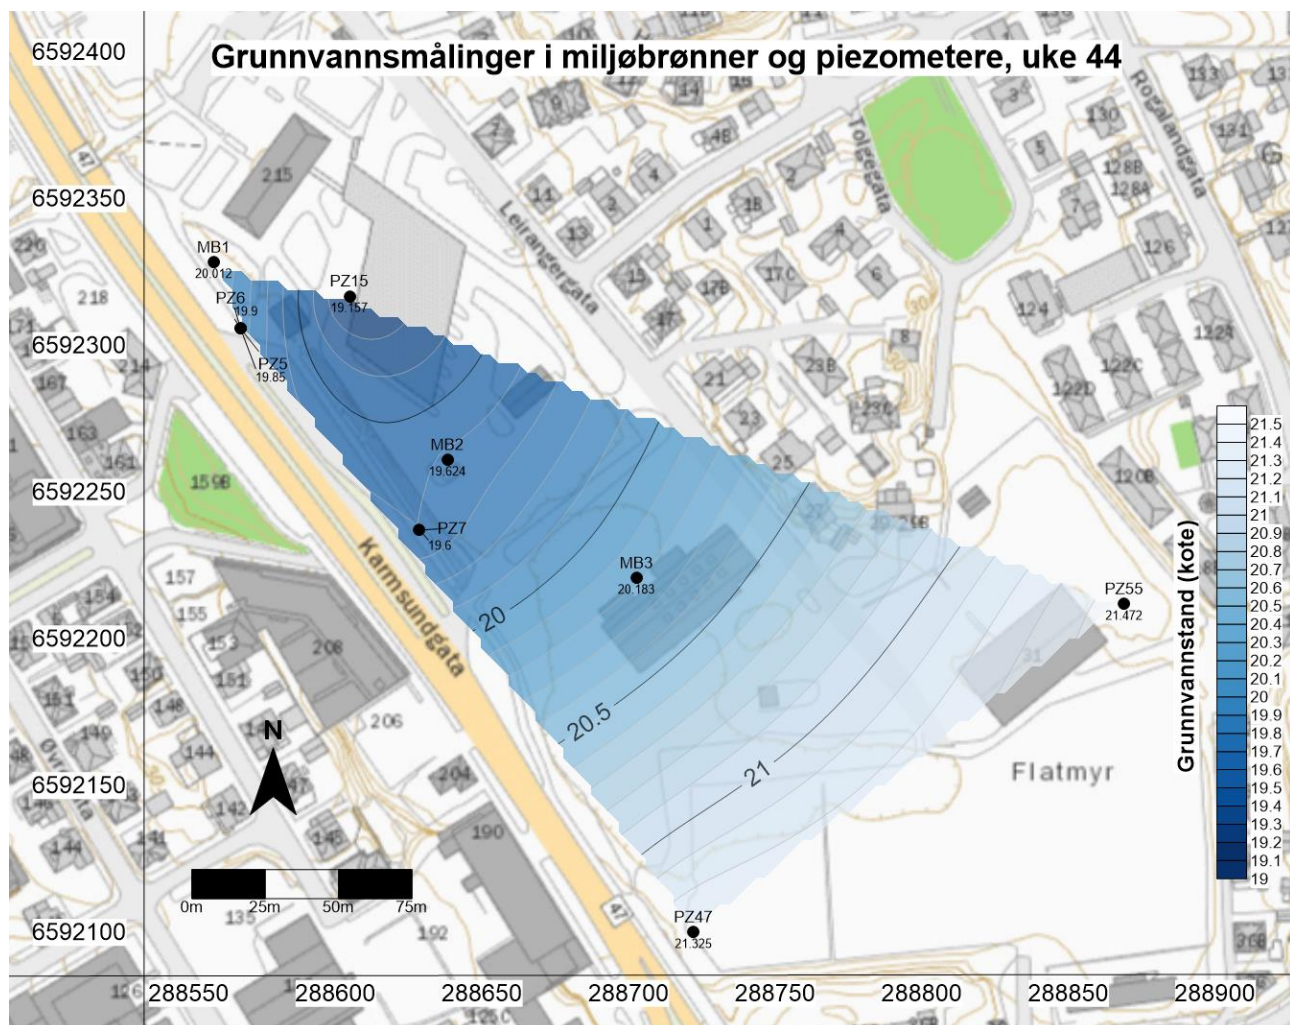
- Basert på data fra peiling av grunnvannsnivå i piezometere og miljøbrønner i uke 44, gitt i tabell 3, er det utarbeidet grunnvannskotekart. Resultatet er vist i figur 14.

Figur 14: Grunnvannskart, basert på målinger i piezometere og miljøbrønner, uke 44.

Grunnvannskotekartene viser retning for grunnvannstrøm mot nordvest. I figur 13 vises i tillegg strømningsretning for grunnvann fra det nordligste området mot sørøst. Basert på dette kartet ser det ut til at grunnvann fra nord og sør har gradient mot det dypere området vest og nordøst for bussterminalen (se fjellkotekart, figur 7). Strømningsforhold for grunnvann vurderes videre i kapittel 4.2
