Geoteknisk notat      UIS – Ny energisentral

Dato  
27.12.2019  
Oppdragsnr  
1021601 UiS ny energisentral

# Geoteknisk notat

## UIS – Ny energisentral

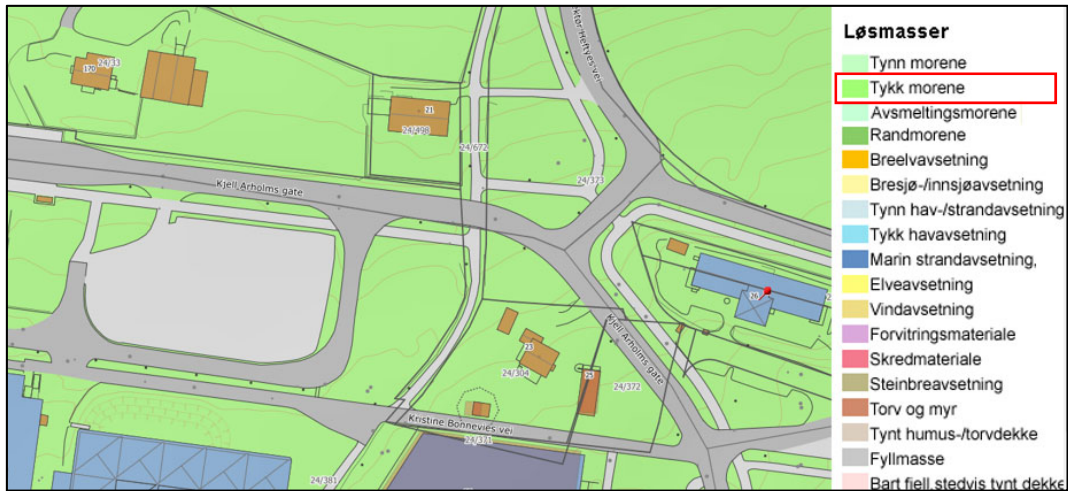
Figur 2.1. Kvartærgeologisk kart. Kilde: <http://geo.ngu.no/kart/losmasse/>

Området ligger over marin grense. I følge kvartærgeologisk kart fra NGU består løsmassene i området hovedsakelig av tykk morene. Morene er materiale plukket opp, transportert og avsatt av isbreer, vanligvis hardt sammenpakket, dårlig sortert og kan inneholde alt fra leir til stein og blokk. Utsnitt av kvartærgeologisk kart er vist i figur 2.1. Det bemerkes at kvartærgeologisk kart skal brukes fra et overordnet perspektiv. Følgelig kan løsmassene i dybden bestå av andre masser.

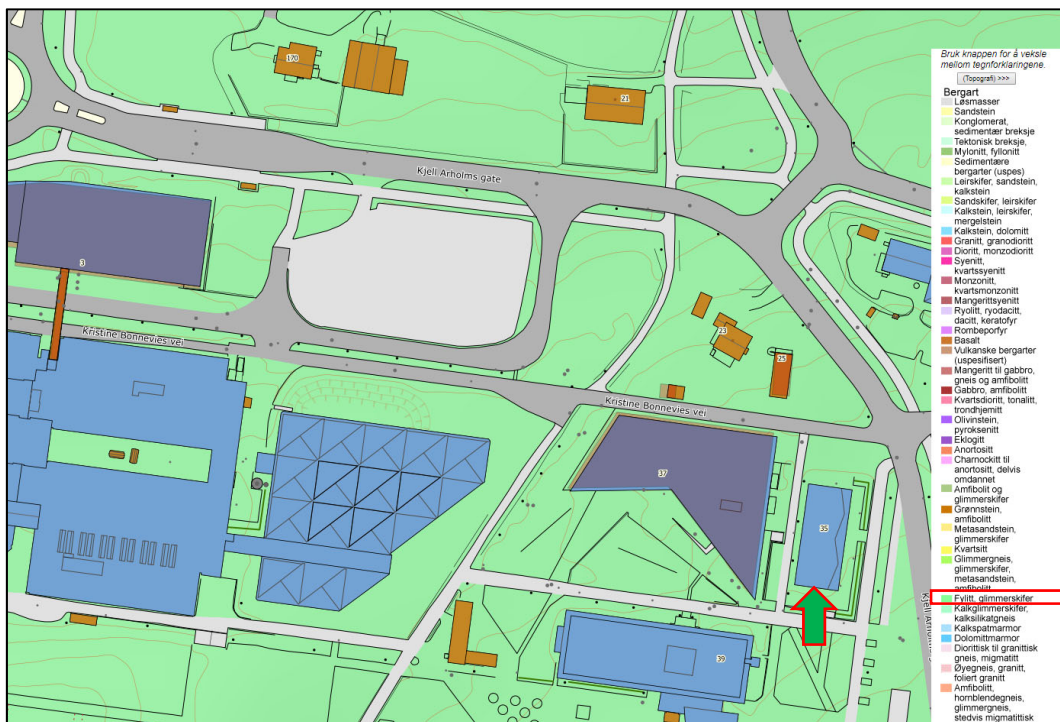
Figur 2.2 Berggrunnskart. Kilde: <http://geo.ngu.no/kart/berggrunn/>

Ifølge NGUs berggrunnskart (figur 2.2) er det fyllitt og glimmerskifer på eiendommen.

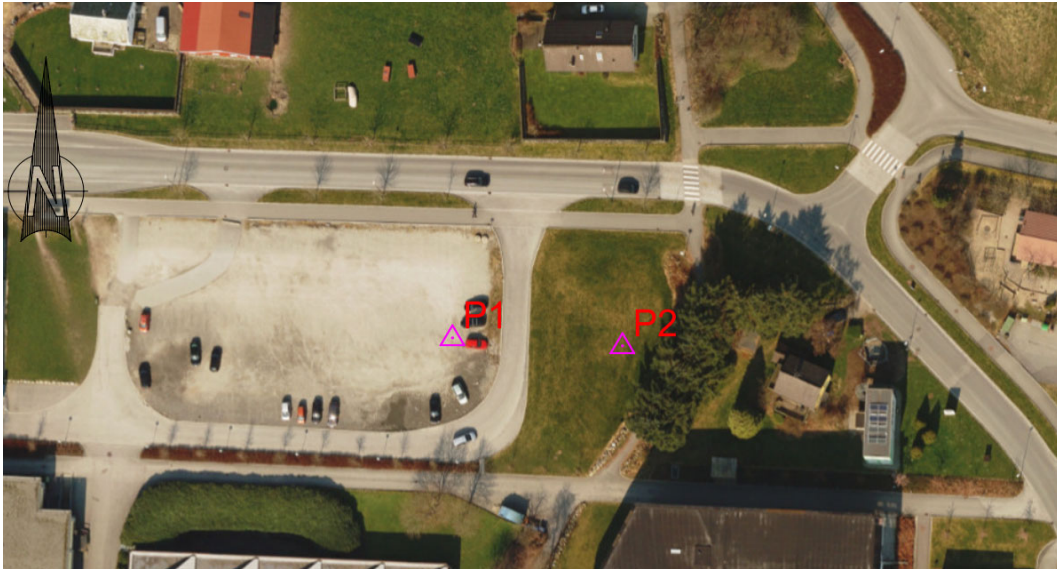
Figur 2.3 Lokalisering av prøvepunkt nr. 1-2 i området der prøvegravning funnet sted.

Grunnundersøkelsen er utført som prøvegraving med 6 tonns gravemaskin i to groper innenfor planlagt byggeareal. Utgravede masser og lagdeling ble visuelt observert og klassifisert. Det er ikke foretatt grunnboringer. Heller ikke sikteprøver eller andre laboratorieanalyser. Plassering av prøvepunktene P1 – P2 framgår i figur 2.3. Plassering ble valgt mtp. beliggenhet for tiltaket.

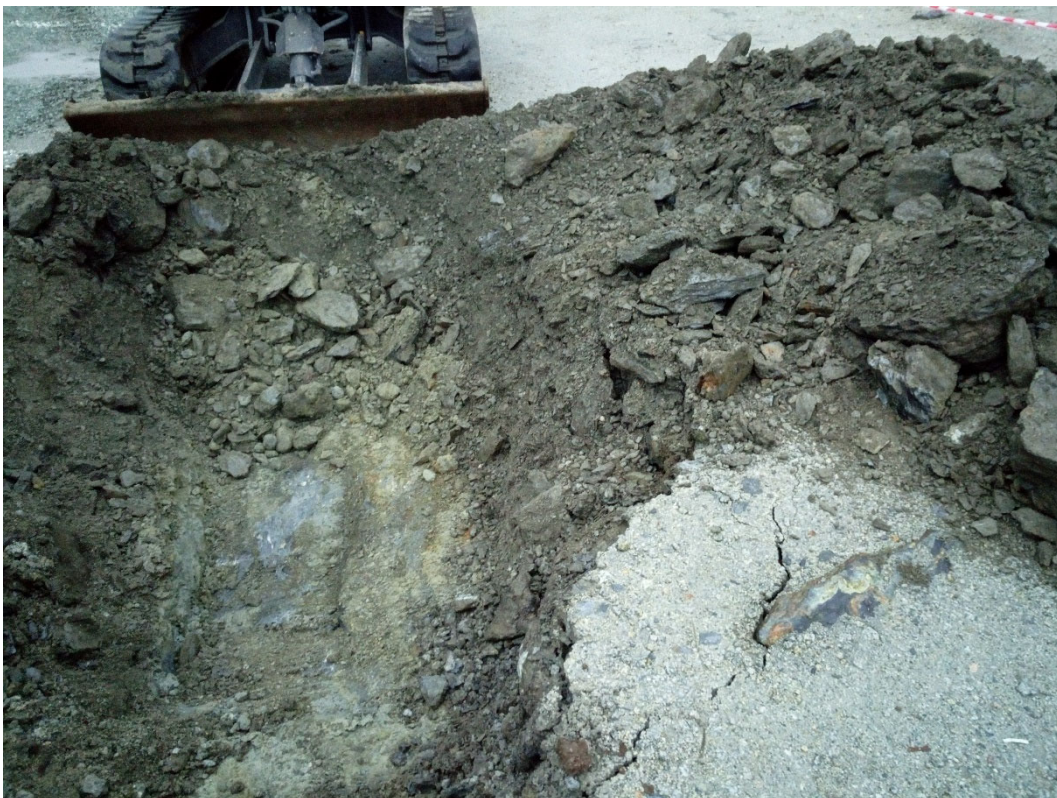
*Bilde B2. Prøvegrop P1.*

Resultat fra utført prøvegravning viser at dybde til fjell varierer fra 0,8m i P1 til 2m i P2. Løsmassene består øverst av fyllmasser, ca. 0,5 – 1,5m, liggende på stedlige originale masser av sand/silt på berg. Fyllmassene observerte å være stein med forskjellige størrelse blandet med jord. Berg observerte å være fyllitt.

Pga. lav løsmassemekktighet ifølge foretatt grunnundersøkning anbefales direktefundamentering med masseutsiftning ned til fjell dvs. grave bort eksisterende masser ned til fjell og erstatte med fylling av ny komprimert sprengstein.

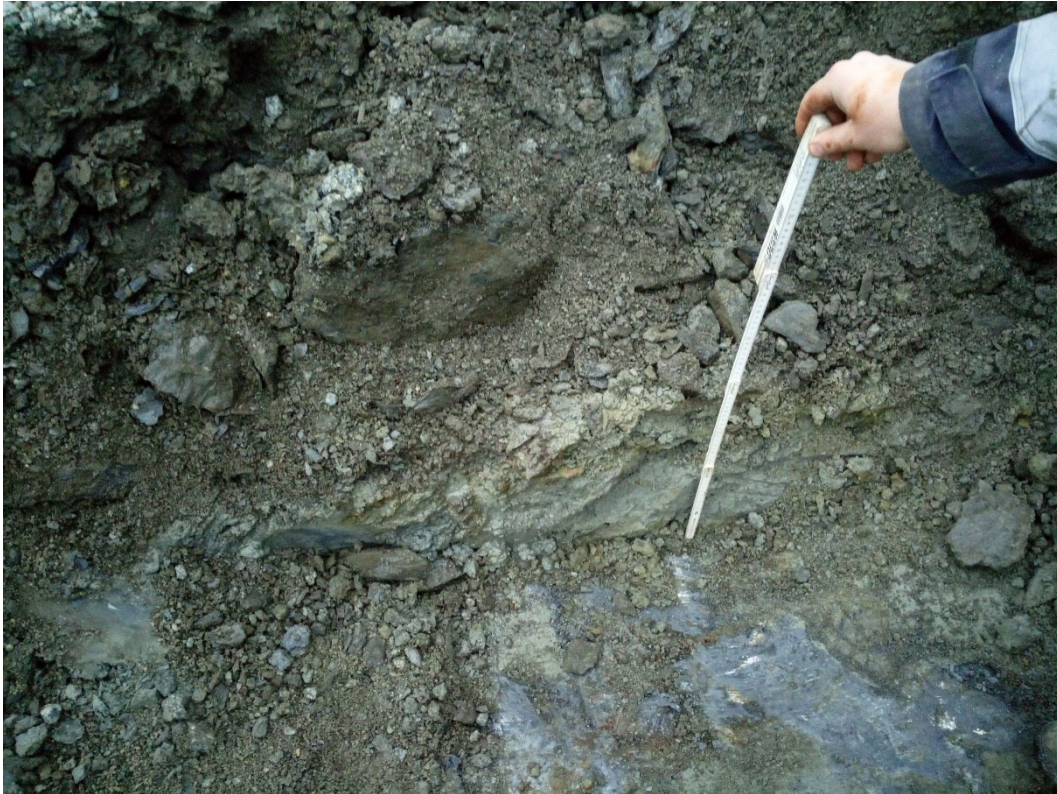
*Bilde B3. Nærbilde prøvegropp P1. Ca. 0,8m graving til berg. Berg observert å være fyllitt.*

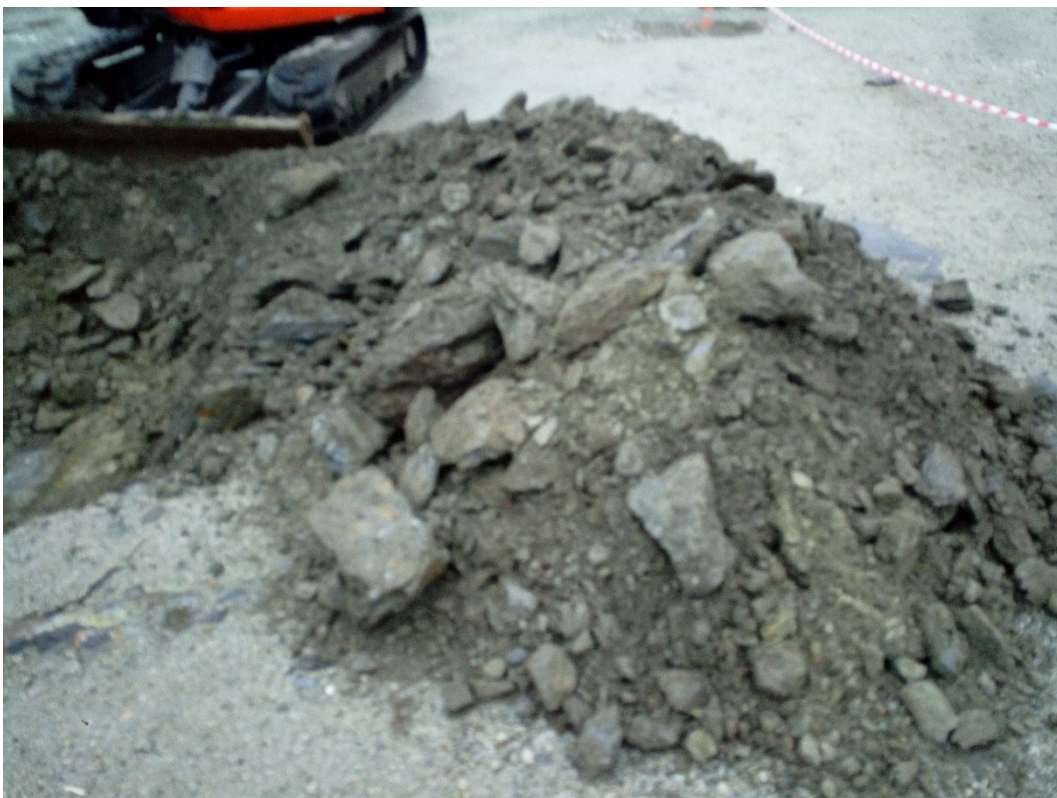
*Bilde B4. Fyllmasser prøvegropp P1. Fyllmasser av stein med forskjellige størrelse.*

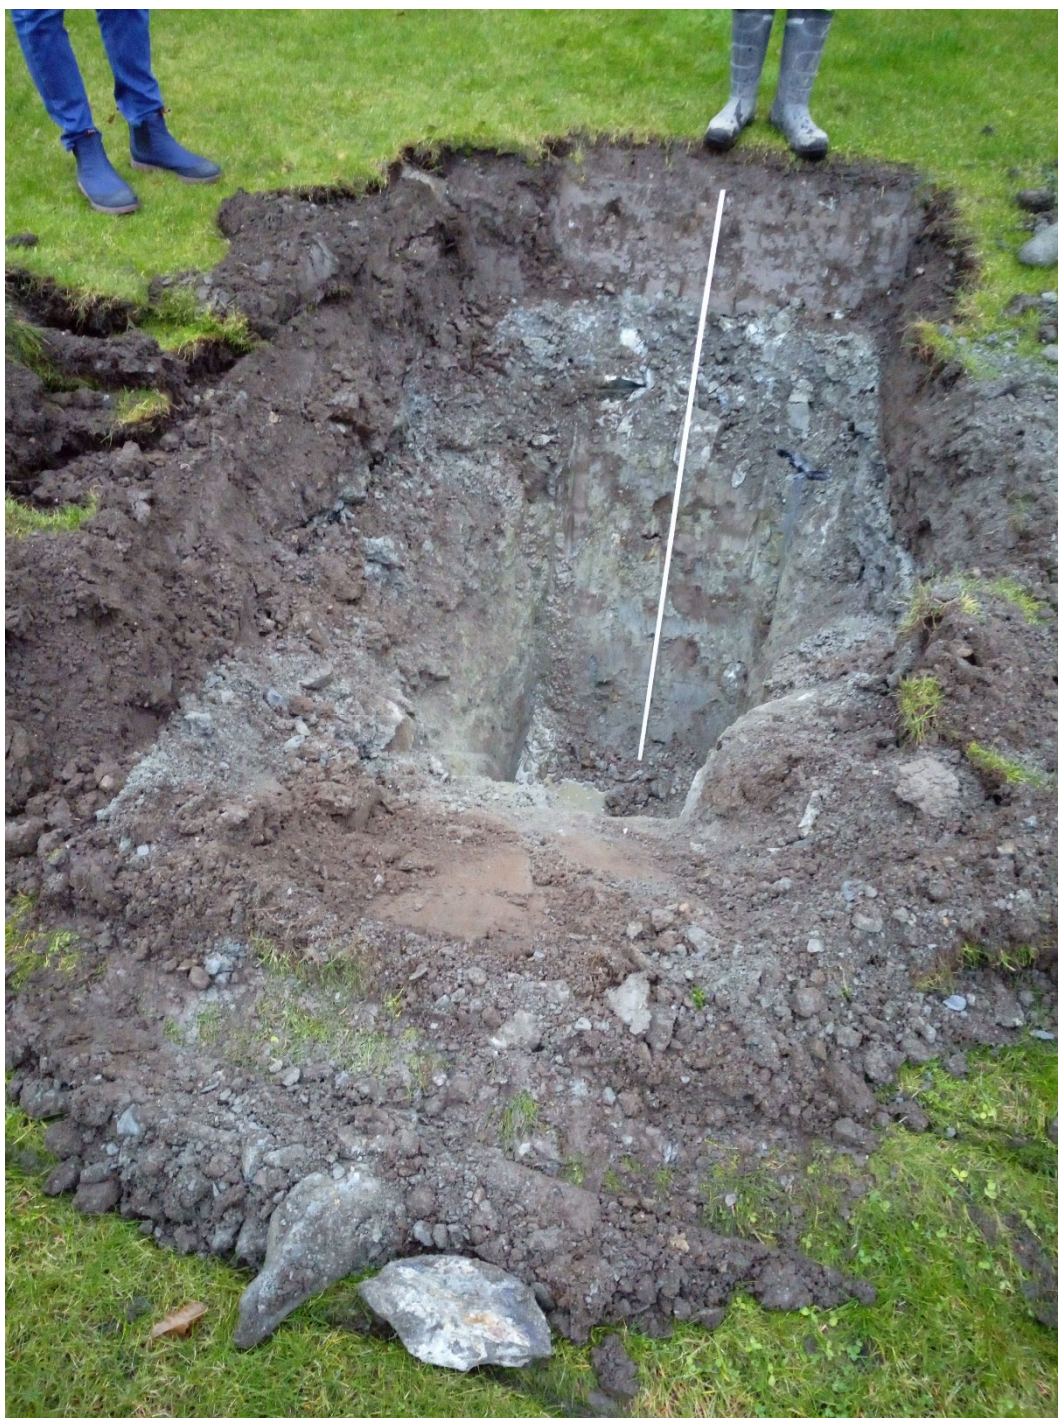
*Bilde B5. Prøvegrop P2. Ca. 2m graving til berg.*

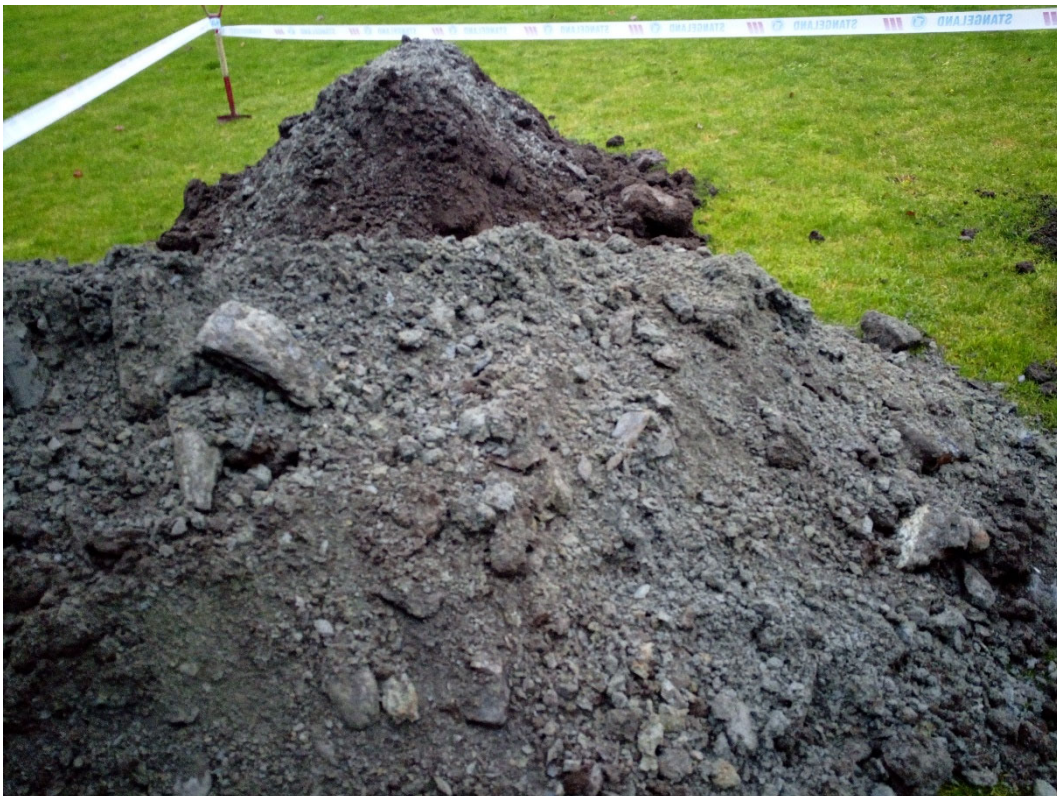
*Bilde B7. Fyllmasser prøvegrop P2.*
