MILJØSANERINGSBESKRIVELSE

Stavanger fengsel - ventilasjonsanlegg

Rapport nr.: MS01		Prosjekt nr.: 10207470		Dato: 07.01.2021	
Kunde: Statsbygg					
Stavanger fengsel - ventilasjonsanlegg					
Sammendrag: Sweco Norge AS er engasjert av Statsbygg v/ Arve Hov for å utarbeide en miljøsaneringsbeskrivelse for utskifting av et ventilasjonsanlegg i Stavanger fengsel. På bakgrunn av type material og byggeår, må en fraksjon leveres som farlig avfall, og behandles deretter. Det stilles krav til håndtering, lagring, transport og levering. De viktigste funn er som følge: <ul style="list-style-type: none"> • Bromerte flammehemmere: Cellegummi isloasjon som leveres som farlig avfall • EE-avfall: Belysning, kabler, aggregater, EI-tavler etc. som leveres som EE-avfall. Ved miljøkartlegging vil det alltid være en viss risiko for skjulte forekomster av helse- og miljøfarlige stoffer som ikke avdekkes. Det er derfor viktig at entreprenør som skal utføre utskifting har kompetanse på området og følger opp med flere materialprøver ved behov. Byggherre må være forberedt på at det kan komme uforutsette kostnader som følge av dette.

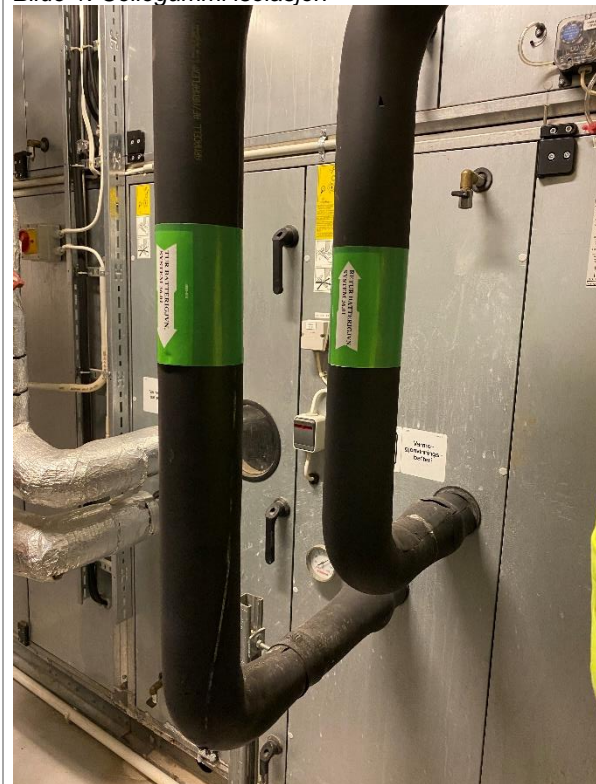
Bilde 1: Cellegummi isolasjon

Det er registrert cellegummi isolasjon som kan inneholde bromerte flammehemmere.

Sted (pr.nr)	Materiale	Omfang	Bilde	Farlig avfall
Teknisk rom	Cellegummi-isolasjon rundt rør	Ca. 16 m	1	JA

Materialer som inneholder BFH over grenseverdier for farlig avfall skal sorteres ut i egne fraksjoner og leveres til godkjent mottak. Dette gjelder også materialer som mistenkes å inneholde BFH, uten at dette er dokumentert. Materialer med lavere konsentrasjoner kan håndteres som restavfall.

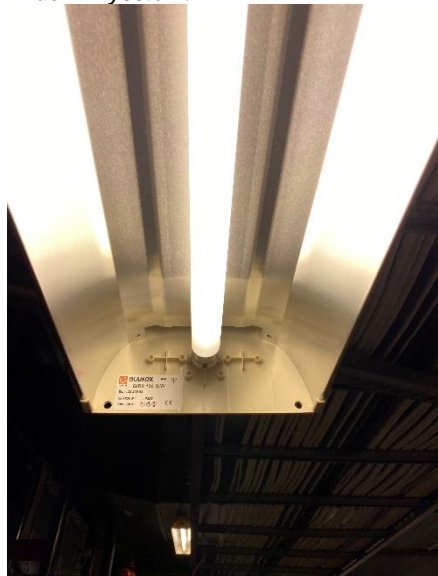
Bilde 4: Lysstoffrør

Sted	Avfalls-gruppe	Materiale	Omfang	Bilde	Farlig avfall
Teknisk rom	Gruppe 1	Lysstoffrør (rette)	Ca. 7 stk.	4	EE
Teknisk rom	Gruppe 3	Fastmontert elanlegg m/kabelnett, fordelinger, datanettverk, brannalarmanlegg, kanaler/trekkerør, VV-beredere, stikk/brytere/termostater etc.	Ca. 500 kg	2, 5, 6	EE
Teknisk rom	Gruppe 4	Lysarmaturer, røykdetektor, varmekilder (panelovner, stråleovner,	Ca. 2 stk.	3	EE

EE-avfall skal sorteres i følgende fraksjoner:

- Lysrør (Avg.gr.1)
- Andre lyskilder (Avg.gr.2)
- Kabler og ledninger (Avg.gr.3)
- Små enheter (Avg.gr.4)
- Store enheter (Avg.gr.5)
- Kuldemøbler (Avg.gr.6)
- Andre store hvitevarer (Avg.gr.7)
- TV/monitor (Avg.gr.8)
- Småelektronikk (Avg.gr.9)

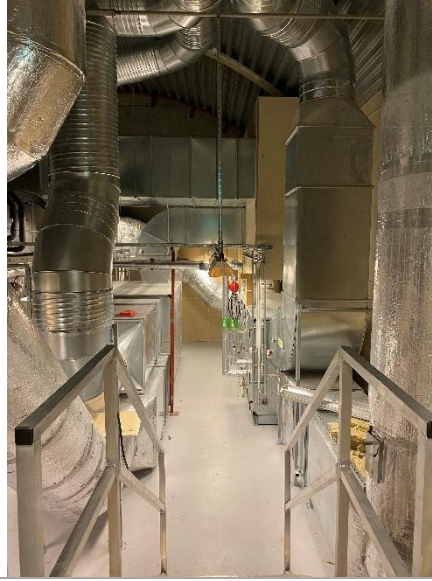
Bilde 7: Aggregatene til administrasjon og kantine.

mm.), vifter, alarmanlegg, hageverktøy			
Teknisk rom	Gruppe 5	Elektromotorer, pumper, aggregater, industrimaskiner, varmtvannsberedere	Ca. 8 stk.	7	EE
