## ► Tiltaksplan

Håsundvegen 75

Oppdragsnr.: 5203351 Dokumentnr.: RIM-02 Versjon: D01 Dato: 2020-06-08

## ► Miljøteknisk rapport

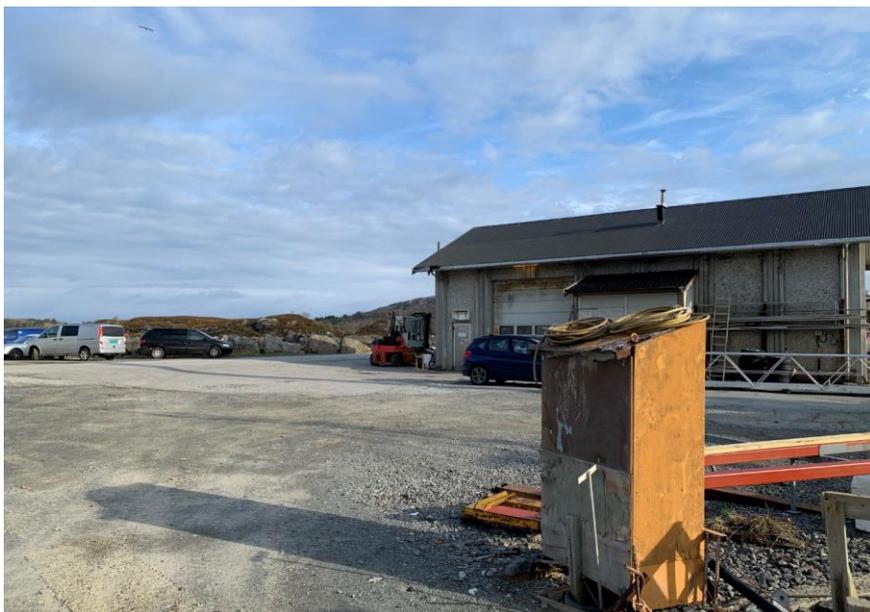
Generelt består massene av et avretningslag i topp med sand og grus, over grovere masser. I området mot nord ble det observert enkelte avfallsfraksjoner iblandet fyllmassene.

Figur 2 Bildet viser at deler av området mot nord har asfalterte flater.

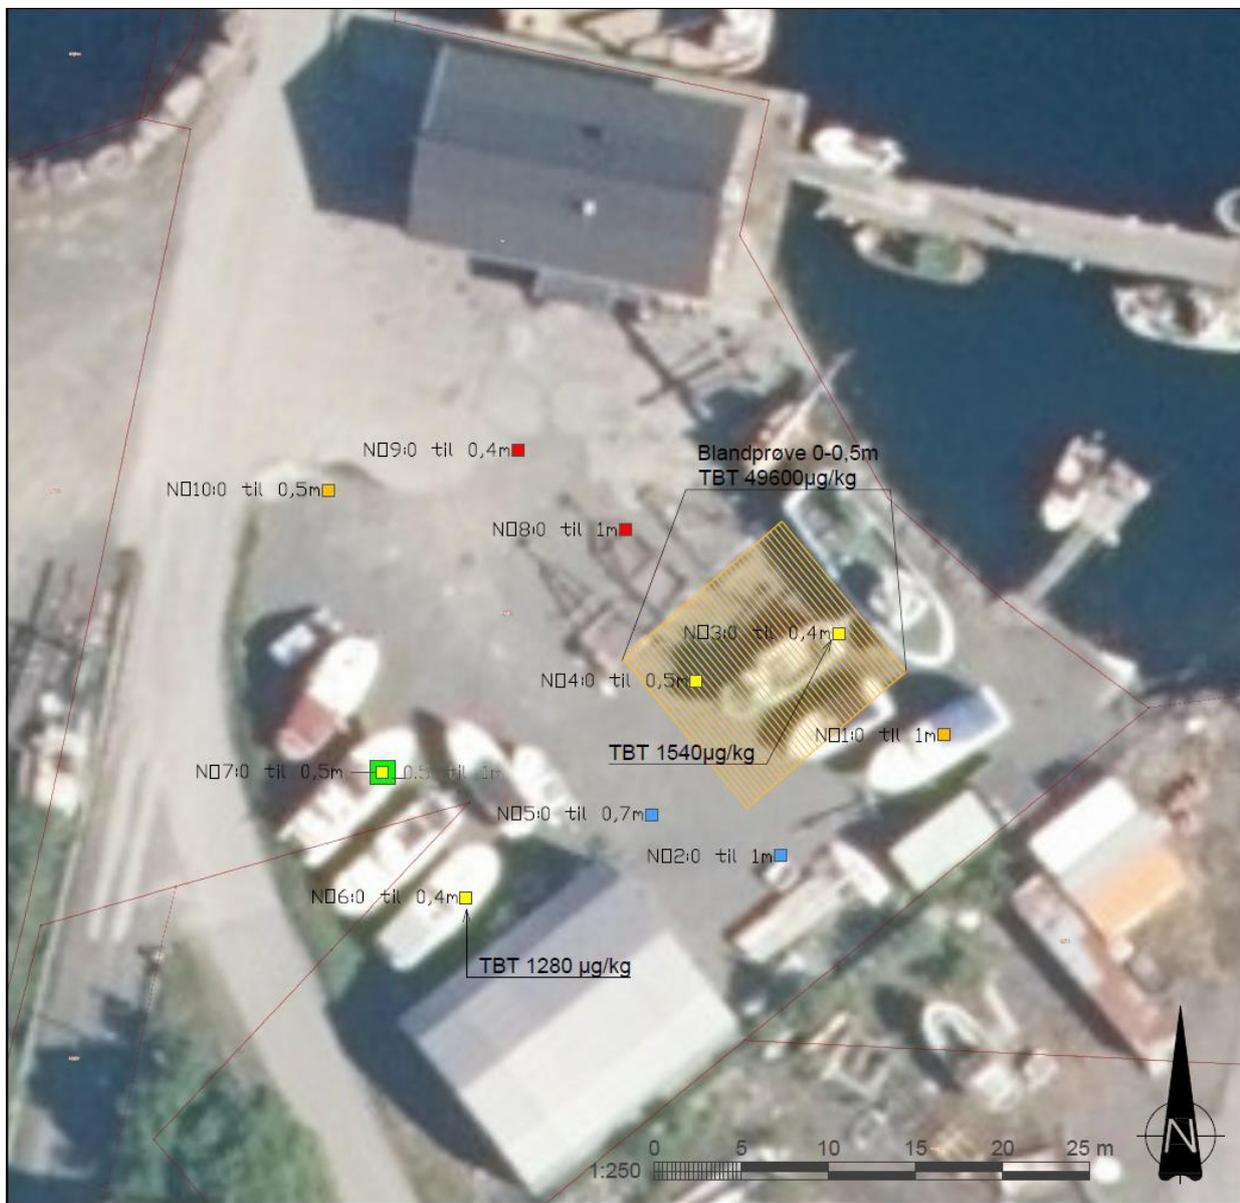
Det er påvist rene masser i to punkter, NO2 og NO5. For øvrige prøver varierer forurensningsgrad i massene fra tilstandsklasse 2 til 5. Blandprøven fra toppmassene viste tilstandsklasse 4, samt hadde i tillegg et relativt høyt innhold av TBT.

Det er generelt påvist nivå av kobber i tilstandsklasse 3 og 4 i flere prøver. I de prøvene hvor det ble påvist masser i tilstandsklasse 5 (NO8 og NO9) skyldtes dette innhold av den flyktige parameteren benzen. TBT er påvist over normverdi i alle prøvene der det ble analysert for TBT.

Figur 3 Oversikt over høyeste påviste tilstandsklasse i sjaktprøvene. Fargekodet iht. Miljødirektoratets veileder TA 2553/2009. Skravert område markerer område hvor det ble tatt ut blandprøve av toppmasser fra 0-5 cm, hvor resultatet viste masser i tilstandsklasse 4.

Forurensede masser over tilstandsklasse 3 må graves vekk, og leveres til godkjent mottak i tråd med utarbeidet graveplan i vedlegg A. Det er finstoffet i massene som regnes som forurenset. Dette betyr at stein med diameter > 20 mm kan regnes som rene masser, og kan ev. utsorteres for nyttiggjøring som rene masser om ønskelig.

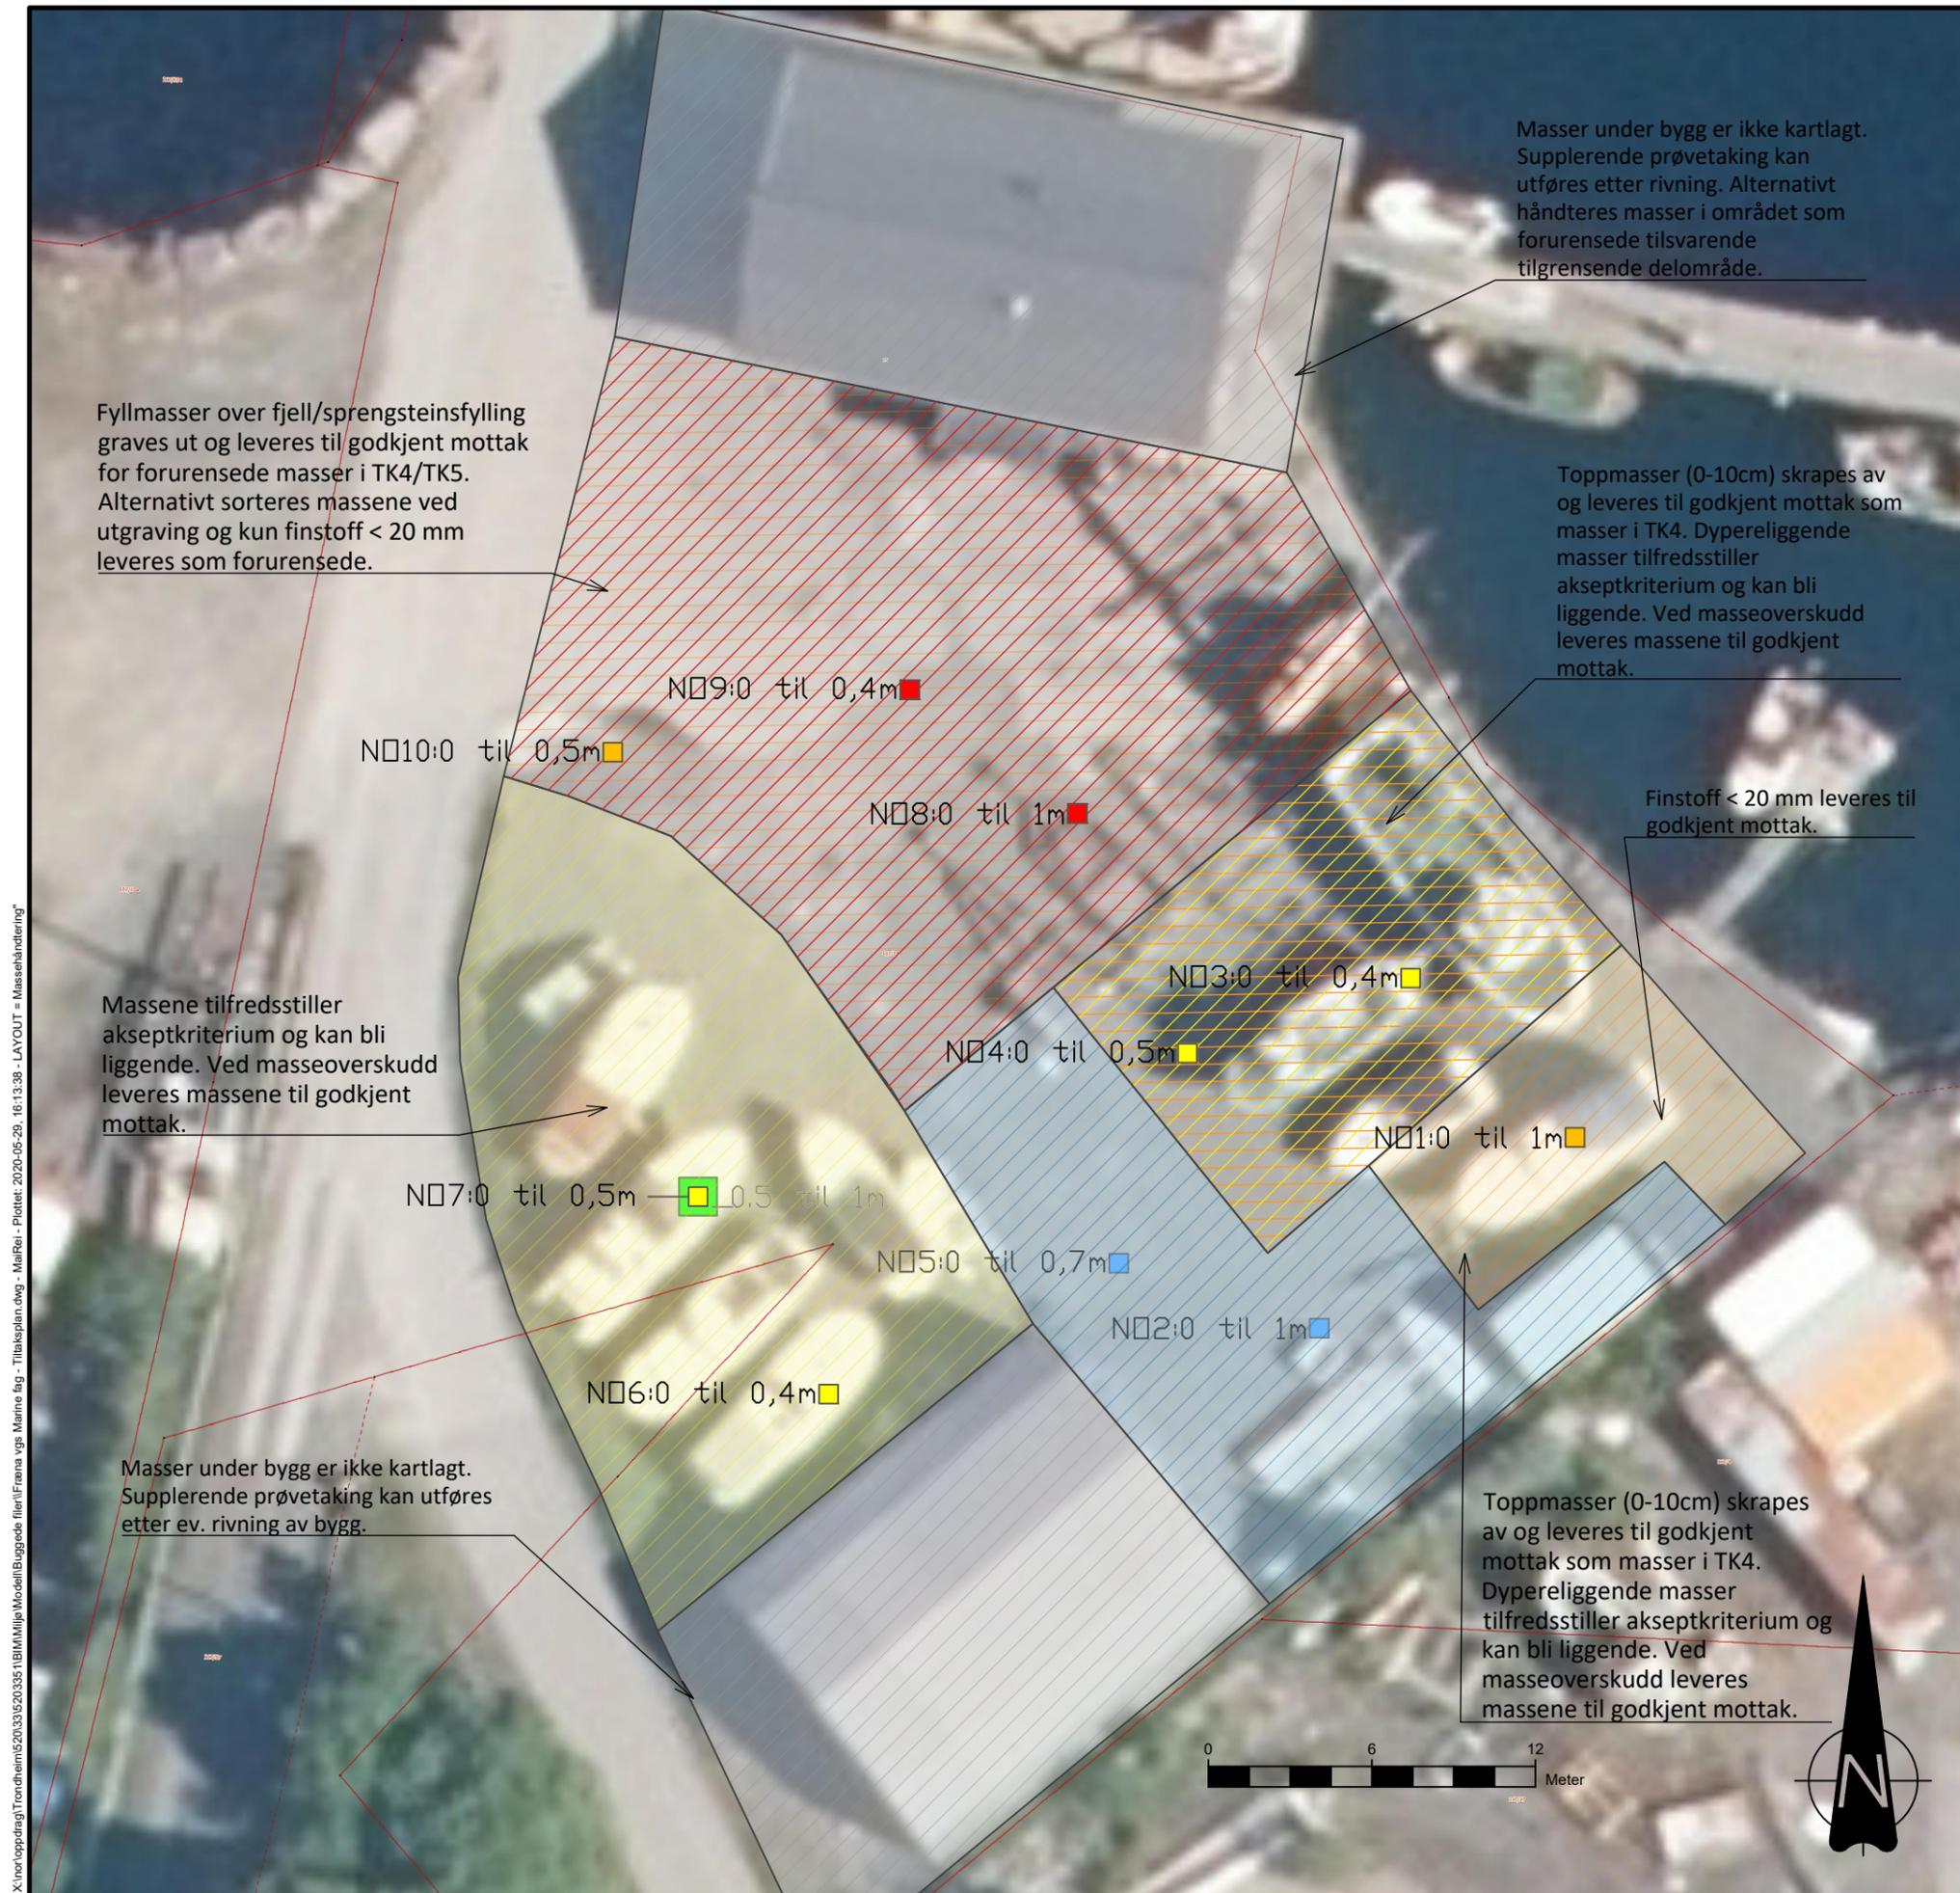
FRÆNA VGS MARINE FAG  
GRAVEPLAN

- Akseptkriterium: Tilstandsklasse 3
- Masser i tilstandsklasse 4 og 5 må graves ut og leveres til godkjent mottak for forurensede masser.
- Oveskuddsmasser i tilstandsklasse 2 og 3 leveres godkjent mottak for forurensede masser.
- Ved ønske om sortering av masser for å redusere omfang av forurensede masser til godkjent mottak, kan dette gjøres over hele området. Stein >20 mm som ikke er tilgriset regnes som rene masser, og kan håndteres som dette.

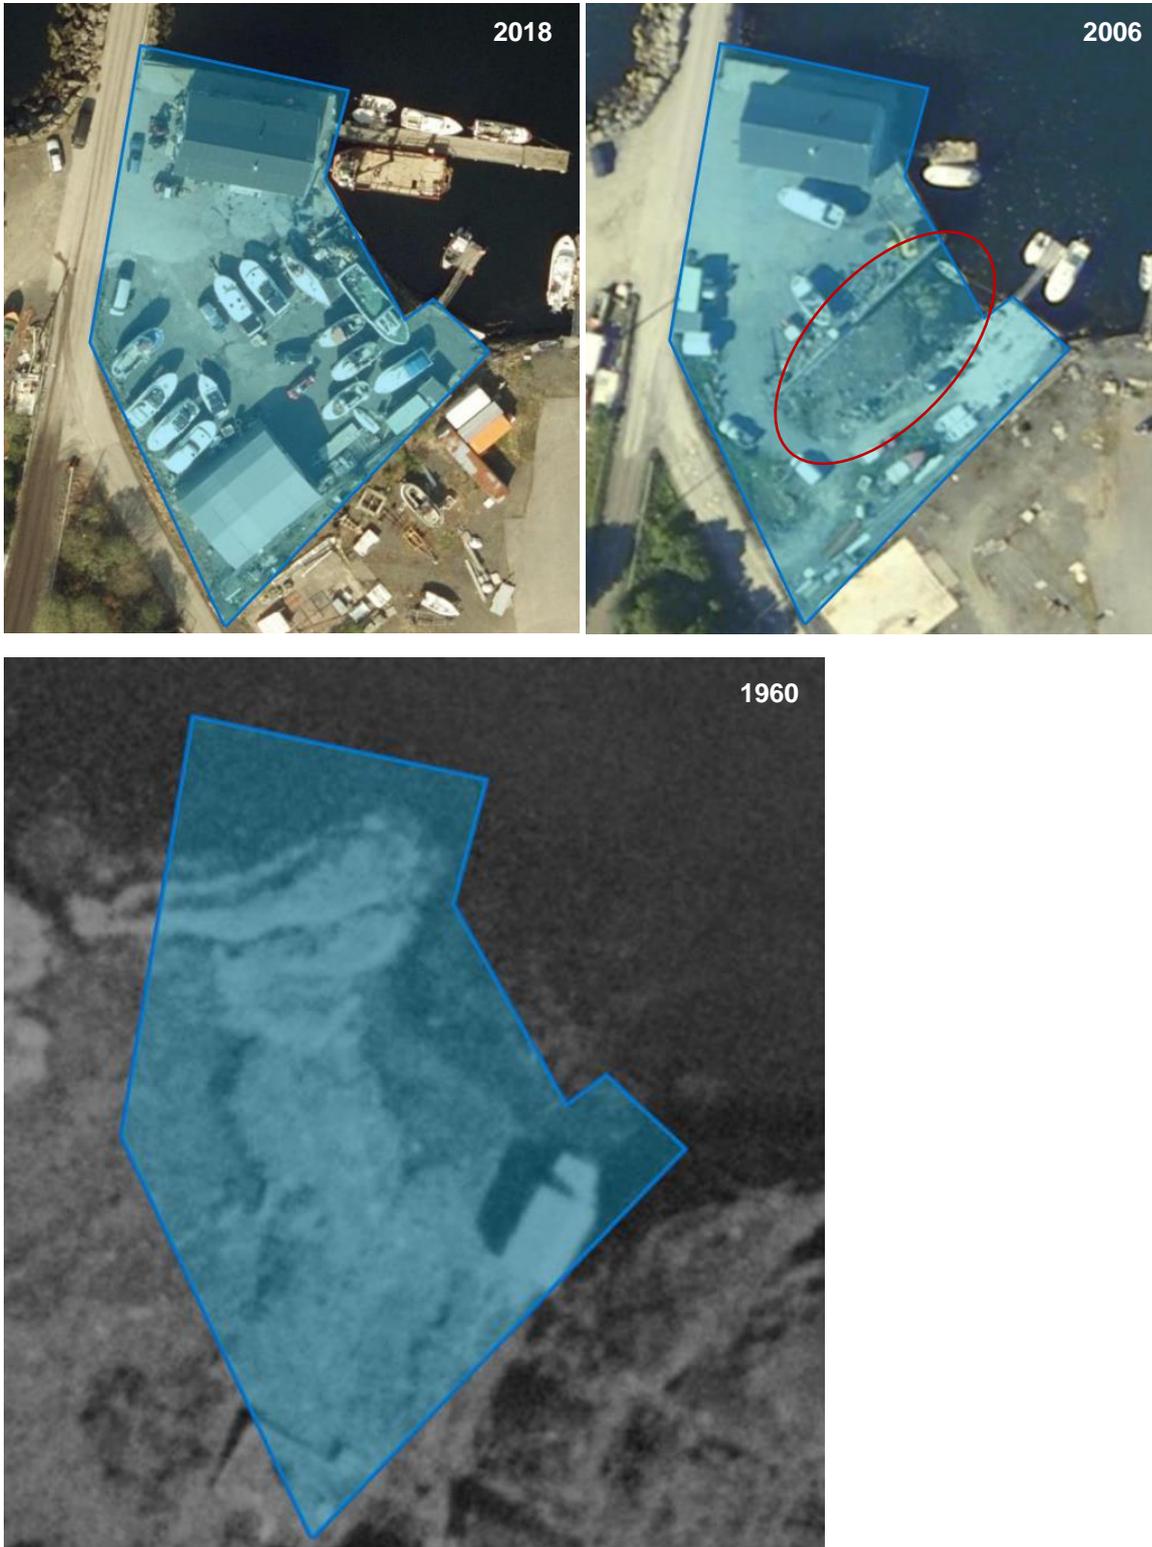
Før området ble tatt i bruk, var hoveddelen av området et naturområde med berg i dagen og delvis skogkledd, som vist i flyfoto fra området fra 1960 i Figur 2. Det sto på denne tiden oppført et bygg i søndre deler av tomta mot sjø. Dette bygget er senere revet.

Da Drågen & Karlsnes etablerte seg på området, ble det utført både sprengning og utfylling for opparbeiding av lokaliteten. Utfyllingsmassene besto av en kombinasjon av utsprengte lokale masser, samt masser fra lokalt steinbrudd i Hustadvika. Ferdig utfylt område slik område fremstår i dag, er vist i flyfoto fra 2018 i Figur 2.

I en periode ble det etablert en slipp på området. Ifølge eierne (Drågen og Karlsnes), ble denne imidlertid ikke tatt i bruk, og slippet ble senere fylt igjen med sprengsteinsmasser. Betongkonstruksjonene står igjen i grunnen. På flyfoto fra 2006 kan vi se at utfylling av slippområdet er i gang.

Figur 2 Flyfoto over lokaliteten fra perioden 1960 til 2018. Tidligere område for båtslipp som er utfyllt er vist innenfor rød markering i flyfoto fra 2006.

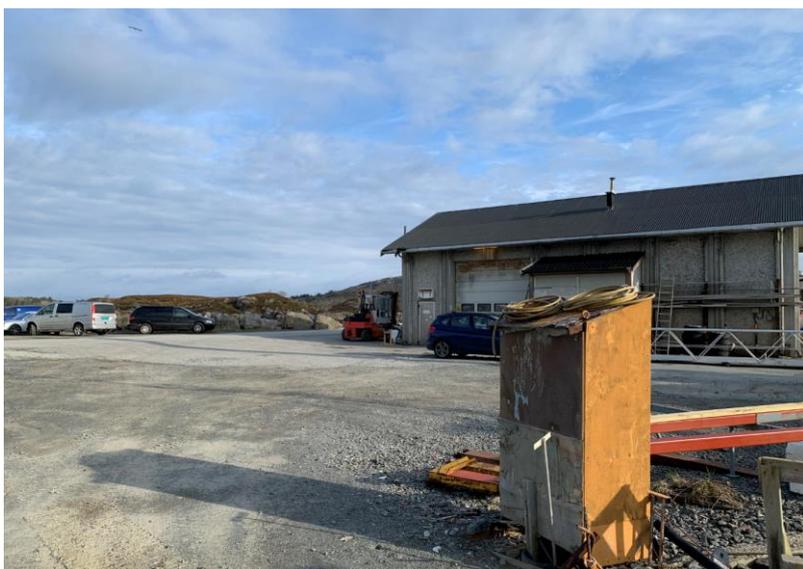
Området består for det meste av løsmasser uten tett dekke. Det er noe asfalterte flater i nord fra vei og inn mot eksisterende bygg, vist i Figur 3.

Figur 3 Bildet til venstre viser at deler av området mot nord har asfalterte flater.

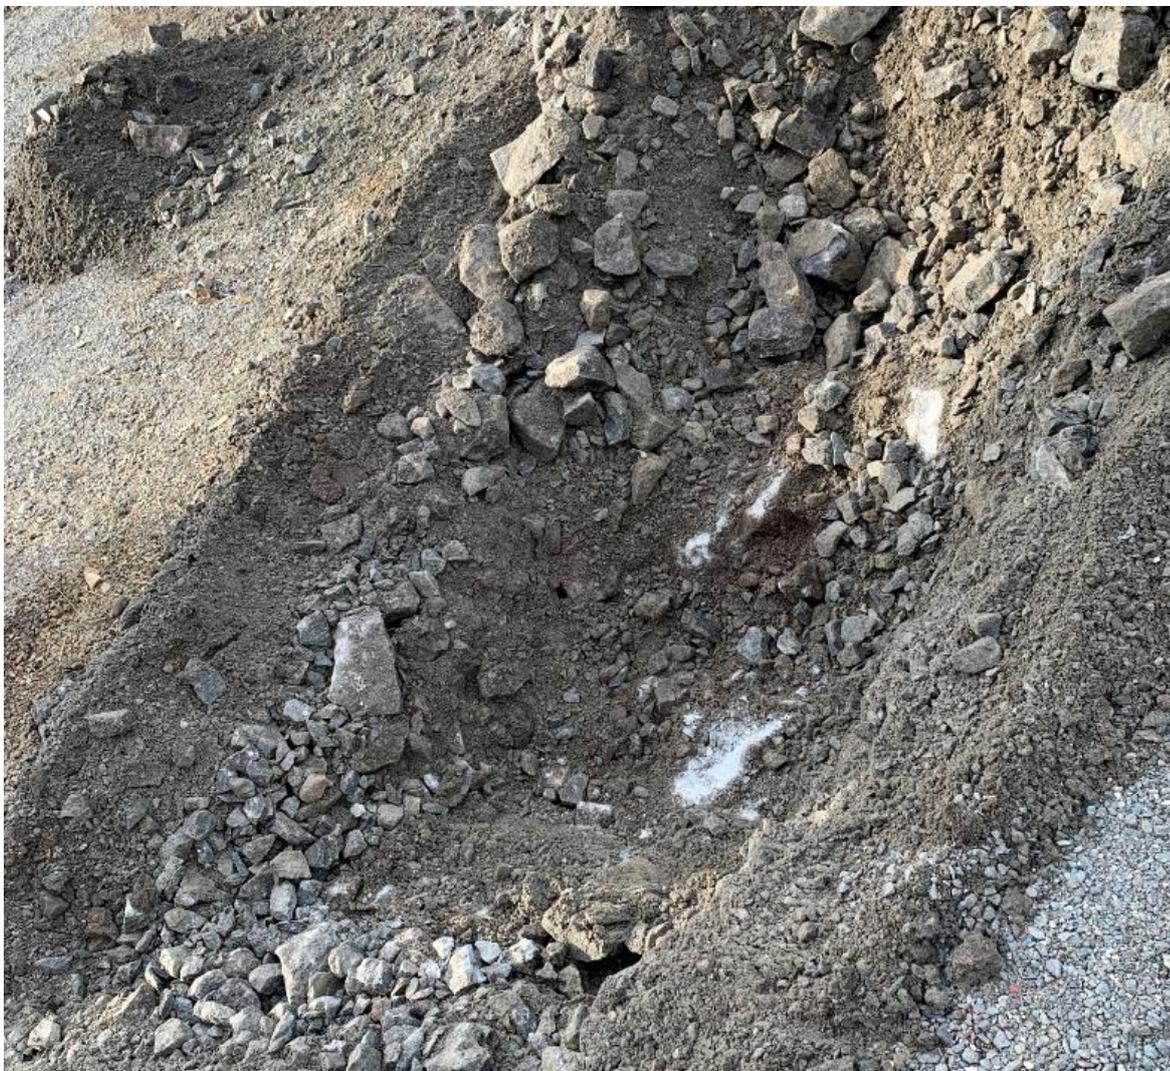
Generelt består massene av et avretningslag i topp med sand og grus, over grovere masser. I området mot nord ble det observert enkelte avfallsfraksjoner iblandet fyllmassene. Eksempel på massene er vist i Figur 4.

Figur 4 Masser i sjakt NO3.

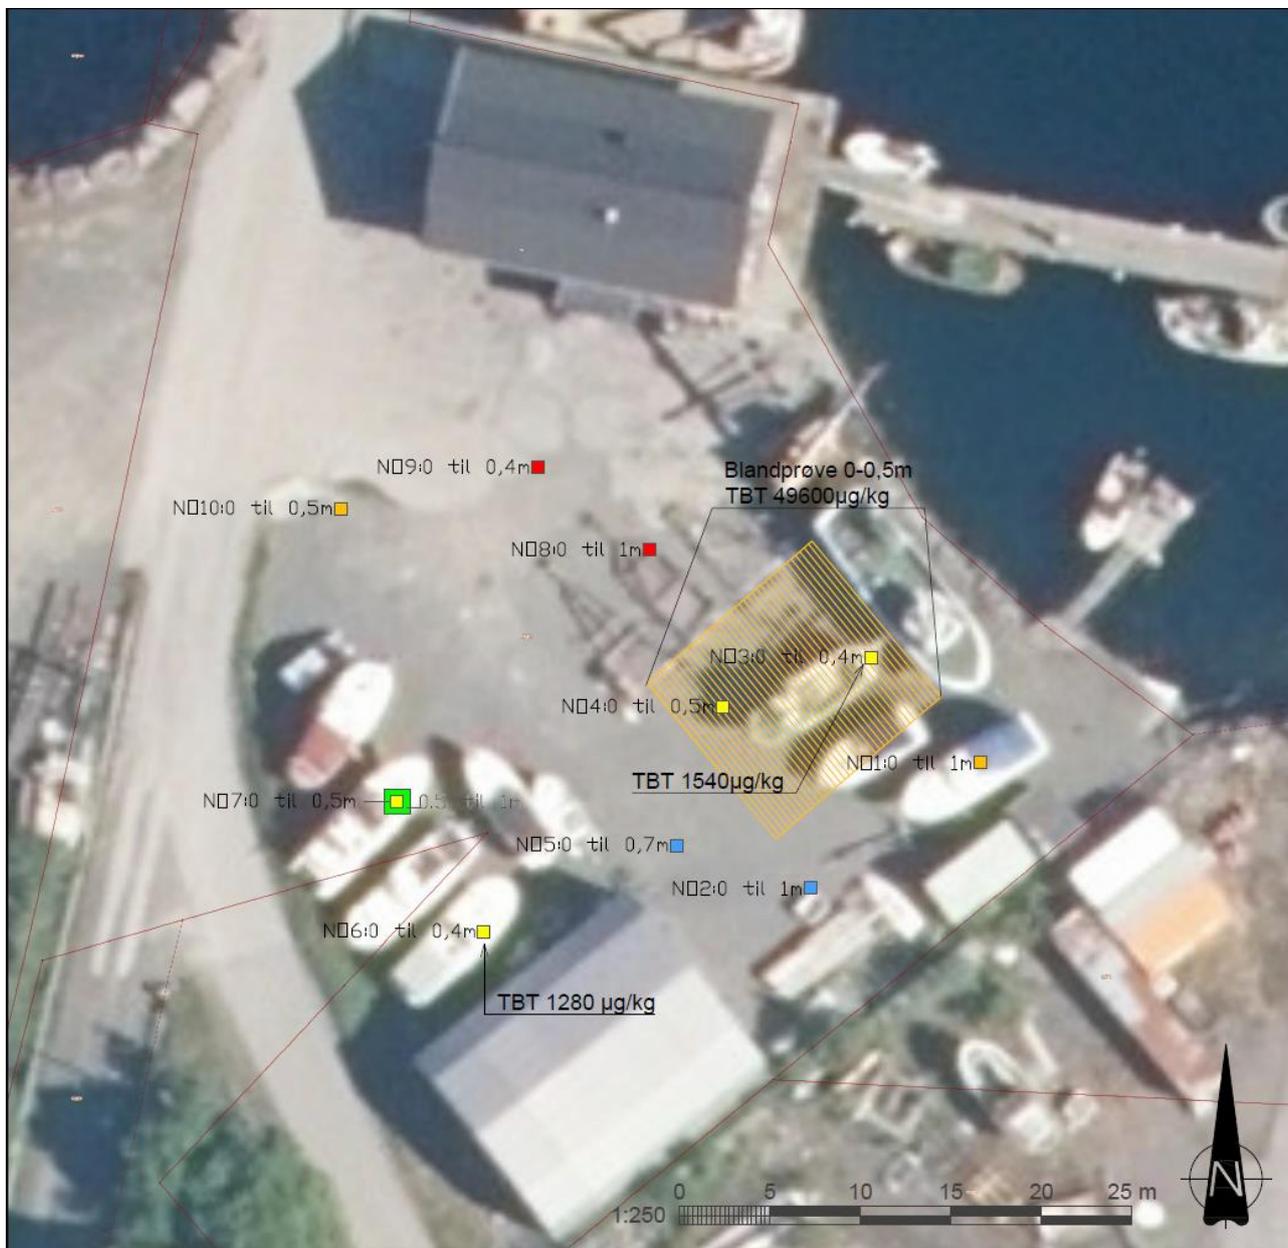
Analyseresultatene er vist i Tabell 2 og i Figur 5. Kartet i figur 5 er også vist i større format i vedlegg B. Det er påvist rene masser i to punkter, NO2 og NO5. For øvrige prøver varierer forurensningsgrad i massene fra tilstandsklasse 2 til 5. Blandprøver fra toppmasser viste tilstandsklasse 4, samt hadde i tillegg et relativt høyt innhold av TBT.

Det er generelt påvist nivå av kobber i tilstandsklasse 3 og 4 i flere prøver. I de prøvene hvor det ble påvist masser i tilstandsklasse 5 (NO8 og NO9) skyldtes dette innhold av den flyktige parameteren benzen. TBT er påvist over normverdi i alle prøvene der det ble analysert for TBT.

Figur 5 Oversikt over høyeste påviste tilstandsklasse i sjaktprøvene. Fargekodet i hht. Miljødirektoratets veileder TA 2553/2009. Skravert område markerer område hvor det ble tatt ut blandprøve av toppmasser fra 0-5 cm, hvor resultatet viste masser i tilstandsklasse 4.

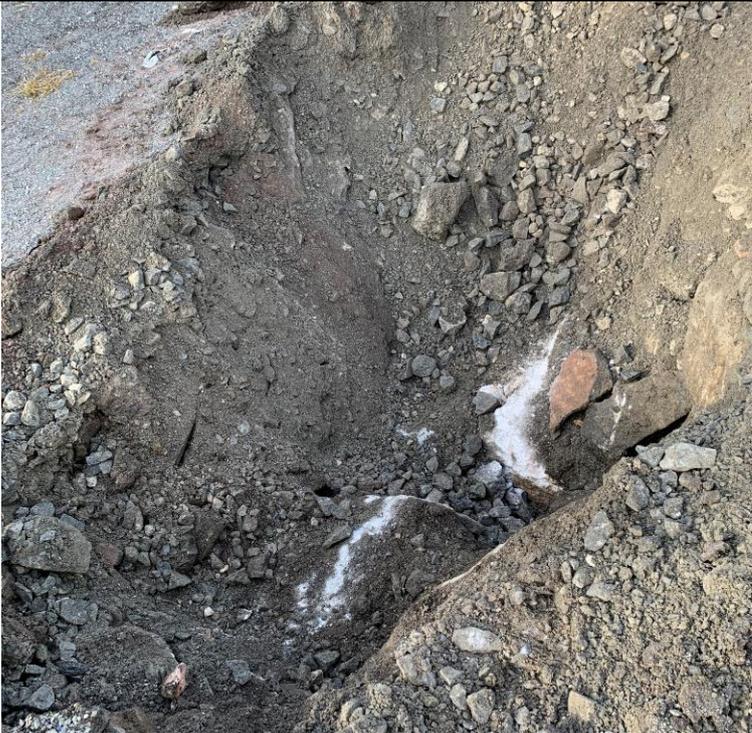
Prøvepunkt	Dybde (m)	Massebeskrivelse	Foto
NO1	0-1	Stor stein, stein og grus og sand, grå farge.  Sjakt ble avsluttet i sprengsteinsfylling ved ca. 1 m.

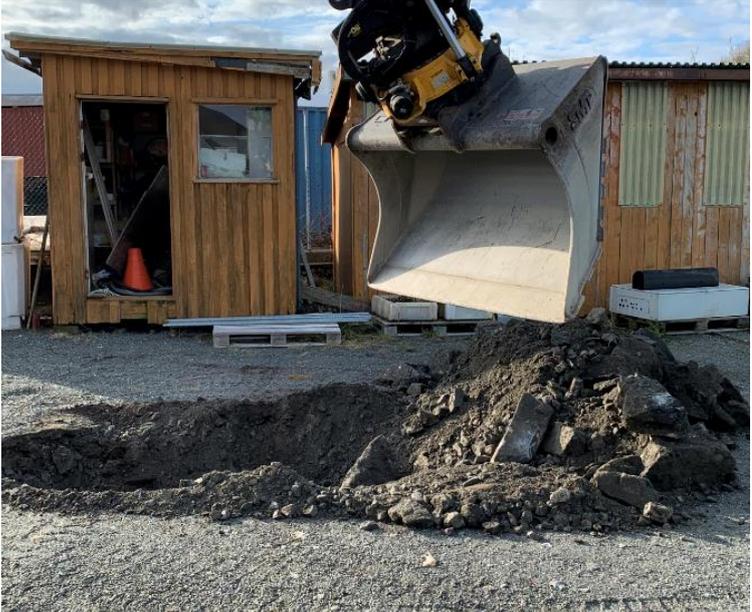
NO2	0-1	Stor stein (sprengstein), stein, grus, sand, grått.  Sjakt ble avsluttet i sprengsteinsfylling ved ca. 1 m.

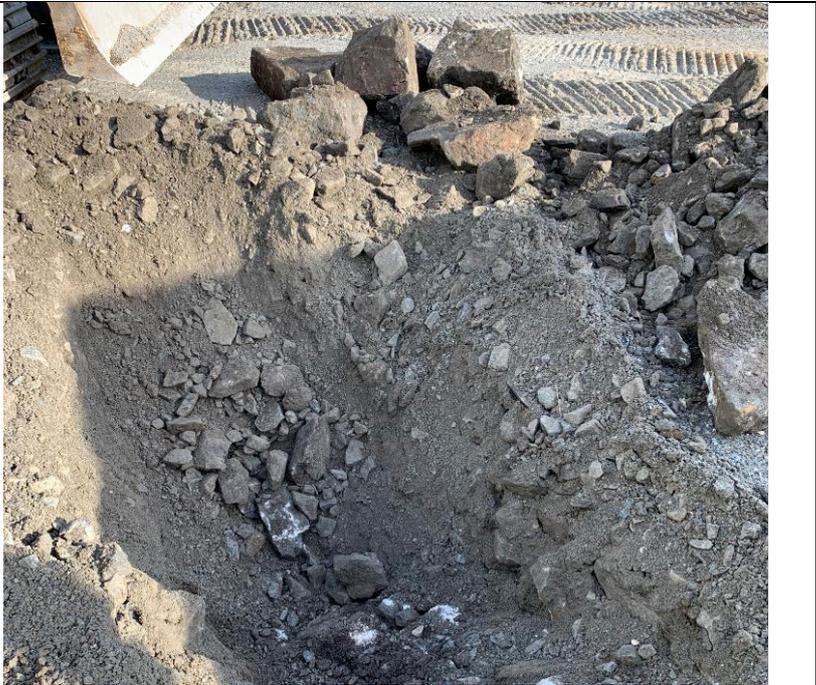
NO3	0-0,4	<p>Ca. 10 cm avretningslag med sand og grus i topp.</p> <p>Deretter ca. 20 cm kult, stein og noe sand.</p> <p>Sjakt ble avsluttet mot grovere masser med sprengstein ved ca. 0,4 m.</p>

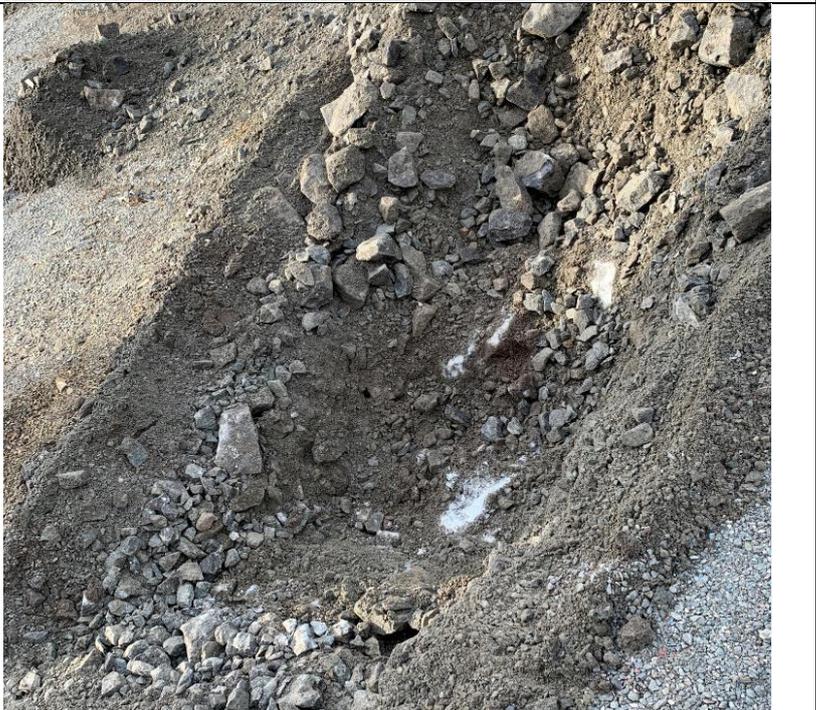
NO4	0-0,5	<p>Ca. 10 cm avretningslag med sand og grus i topp.</p> <p>Kult, stein, noe sand og grus.</p> <p>Sjakt ble avsluttet mot grovere masser med sprengstein ved ca. 0,5 m.</p>

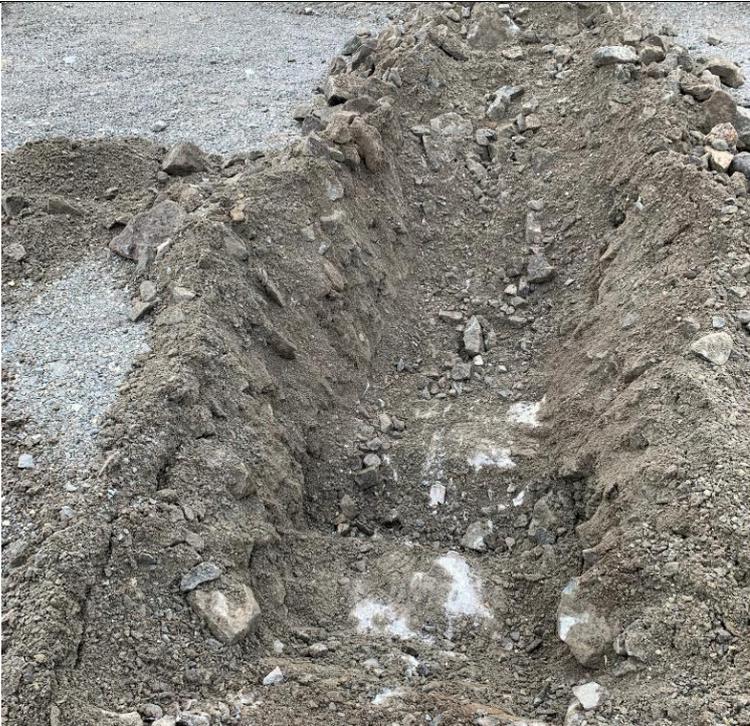
<p>NO5</p>	<p>0-0,75</p>	<p>Ca. 10 cm avretningslag med sand og grus i topp.</p> <p>Stein, sand og grus</p> <p>Sjakt ble avsluttet i sprengsteinsfylling ved ca. 0,75 m.</p>

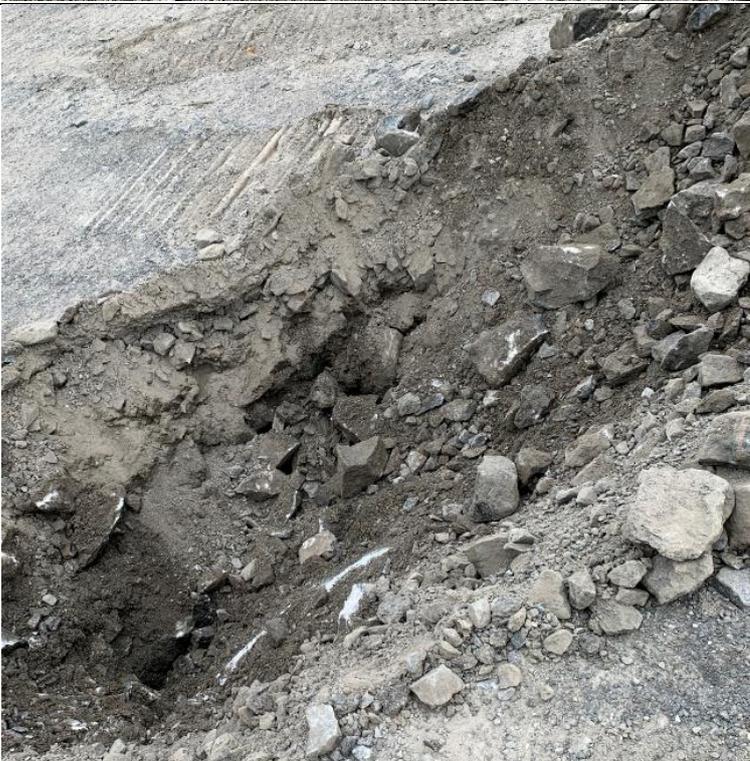
<p>NO6</p>	<p>0-0,4</p>	<p>Ca. 10 cm avretningslag med sand og grus i topp.</p> <p>Stein, kult.</p> <p>Sjakt ble avsluttet i fjell ved ca. 0,4 m.</p>

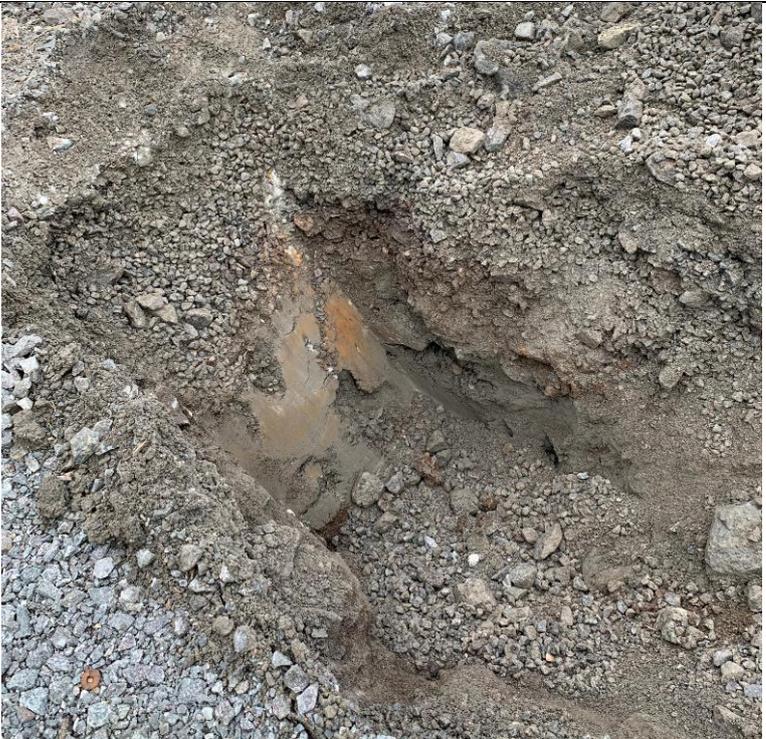
NO7	0-1,05	<p>Singel i topp.</p> <p>Fin sand, metallskive, noen lommer med jord, enkelte stein.</p>

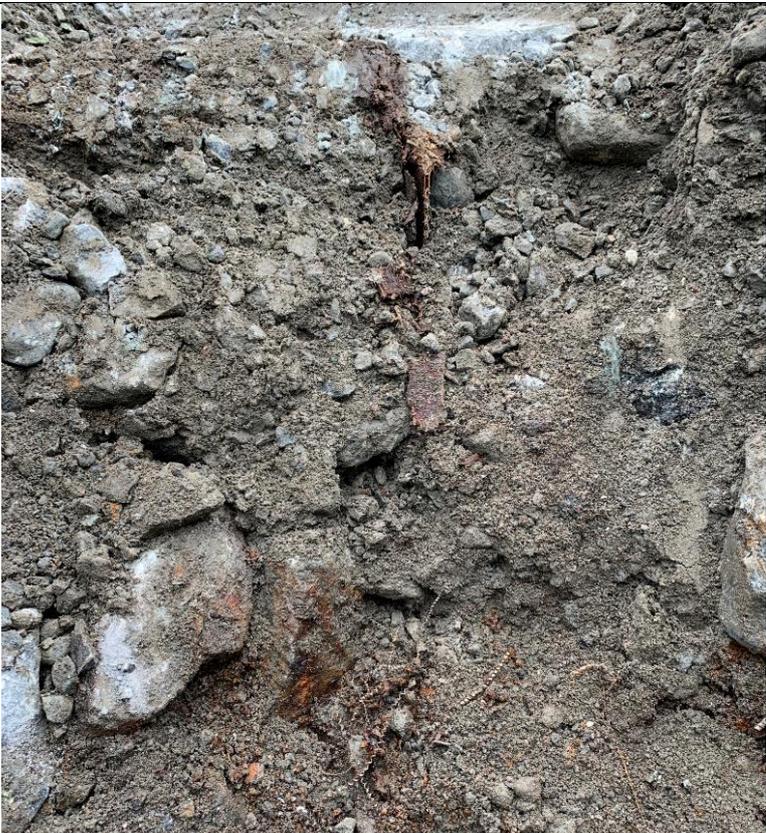
NO8	0-1	<p>Avretningsmasser, grus, sand ned til ca. 0,3 m.</p> <p>Fyllmasser med stein, grus, sand. I blandet noe avfall som finér (deler av plate), tegl, dreiespon, noe rustfarge masser i deler av sjakten.</p> <p>Avsluttet ved påtreff av stor stein.</p>

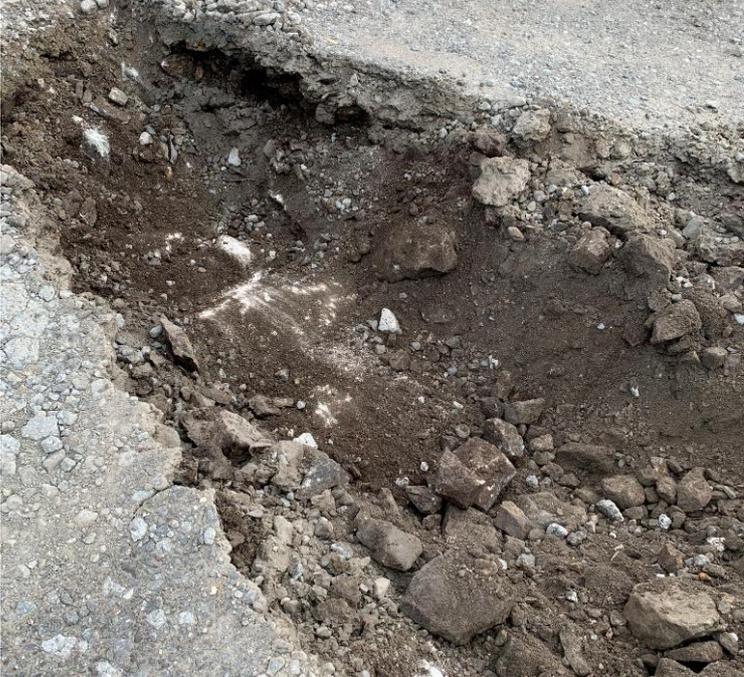
<p>NO9</p>	<p>0-0,4</p>	<p>Ca. 10 cm avretningslag med sand og grus i topp.</p> <p>Deretter stein, noe sand og grus</p>

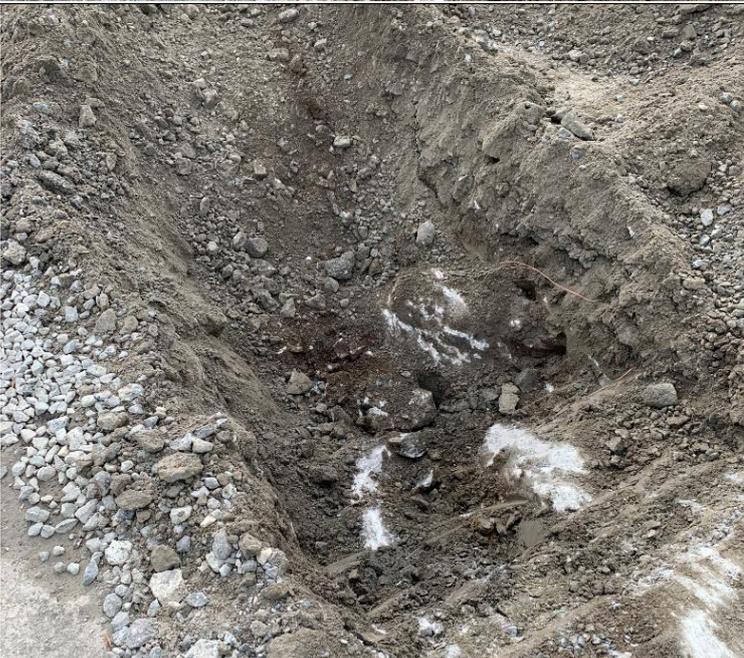
<p>NO10</p>	<p>0-0,5</p>	<p>Asfalt, deretter ca. 10 cm avretningslag med sand, pukk og grus.</p> <p>Fyllmasser med stein, grus, sand, skyteledning.</p>

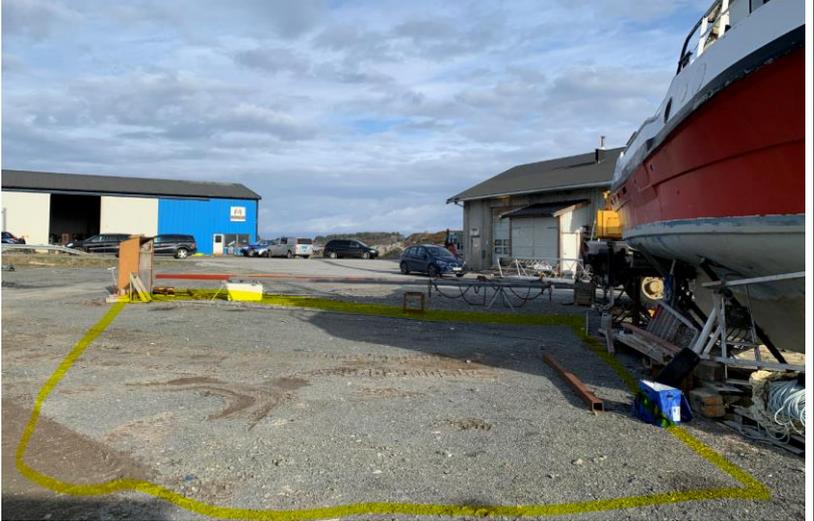
NO-BLAND	0-0,05	Blandprøve tatt med 5 stikk av øverste lag med finstoff over et større område innenfor gammel utfyllt slipp.
