► Miljøsaneringsbeskrivelse

Nordlandssykehuset Bodø - Parkveien 95

Fløy R og S

Oppdragsnr.: 5208826 Dokumentnr.: MSB-01 Versjon: J03 Dato: 2021-01-20

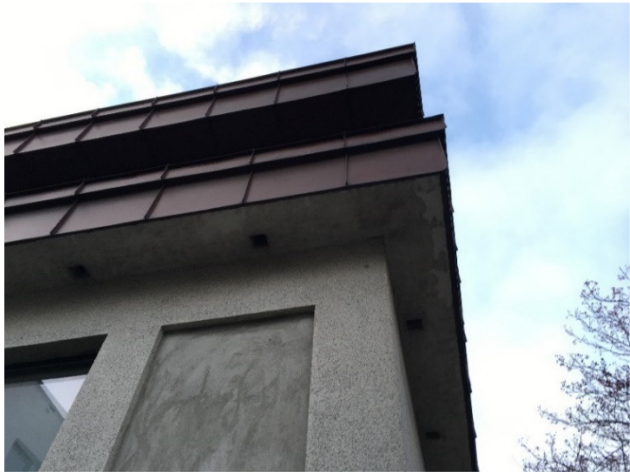
Materiale	Plassering	Mengde	Bilde
Eternitt i rafteplater. Platene er iht. tegning pusset over.	Utvendig fløy S	ca. 100 lm

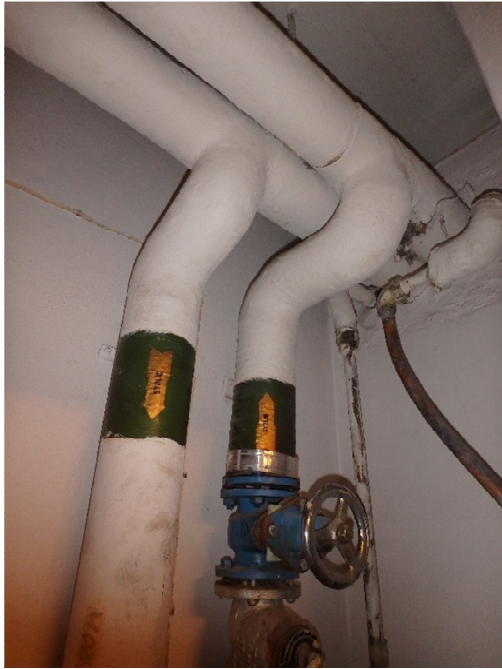
Asbestholdig rørisolasjon (bend, sammenkoblinger, mansjetter/endestykker)	R008, S003.1, R504	ca. 50 stk.

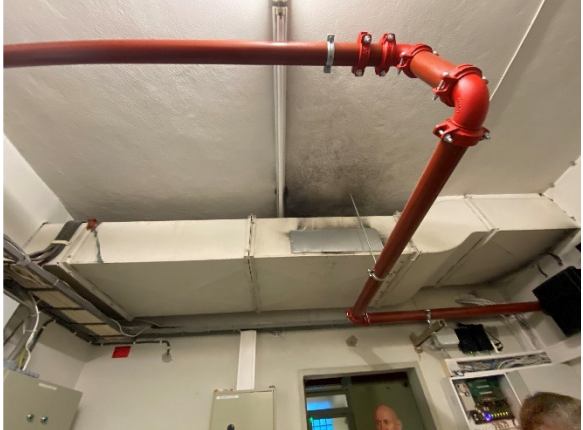
Materiale	Plassering	Mengde	Bilde
Asbestholdige flenspakninger i boltede flenser i firkantede stål ventilasjonskanaler	R008, R003, S024, R504	ca. 35 stk.

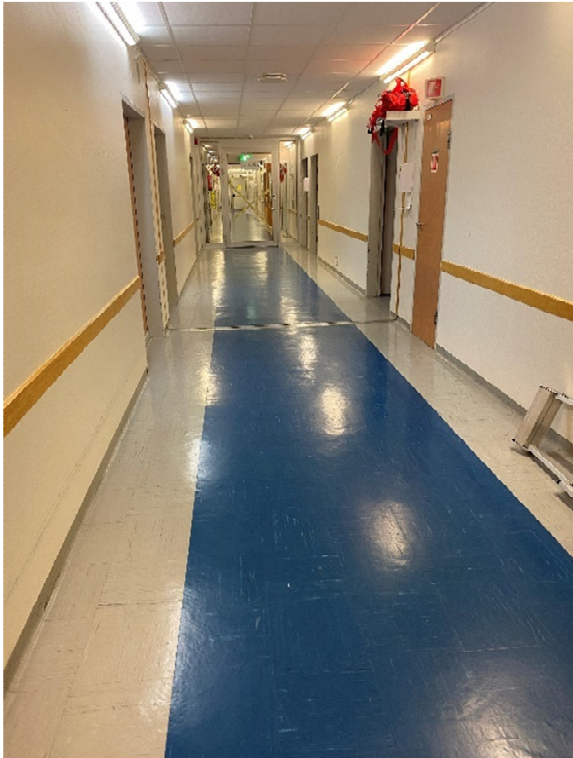
Asbestholdige (antofyllitt) gulvflis	S005	ca. 20 m ²	-
Asbestholdig (krysotil) lim under gulvbelegg/flis	Gangarealer/korridorer fløy R	ca. 500 m ²

Gulvbelegget i korridorer under hvilket det er registrert asbestholdig lim, må også asbestsaneres ved riving.

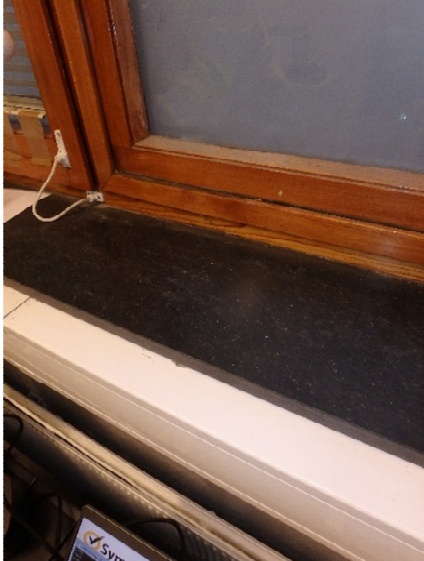
Materiale	Plassering	Mengde	Bilde
Asbestholdige svarte vindusbrett (polert eternitt)	Innvendig under ca. halvparten av vinduer i alle etasjer, spesielt 2.-4. etasje	Ca. 170 stk.

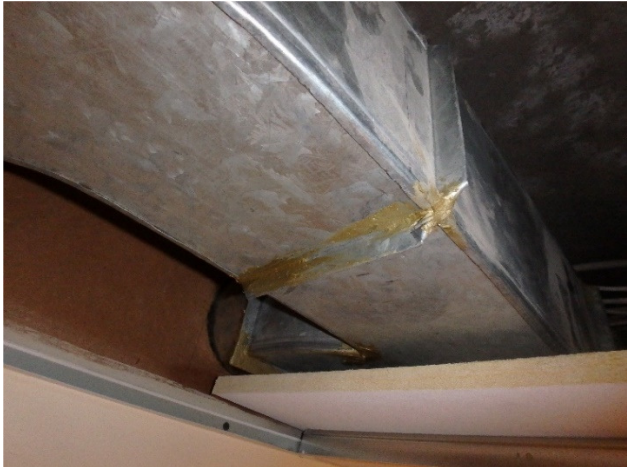
Asbest (krysotil) i gulfarget kitt på hjørner i (særlig) firkantede ventilasjonskanaler	Over himling alle etasjer	ca. 600 stk. skjøter (svært usikkert estimat. Én skjøt regnes da å omfatte hele kanalens tverrsnitt)

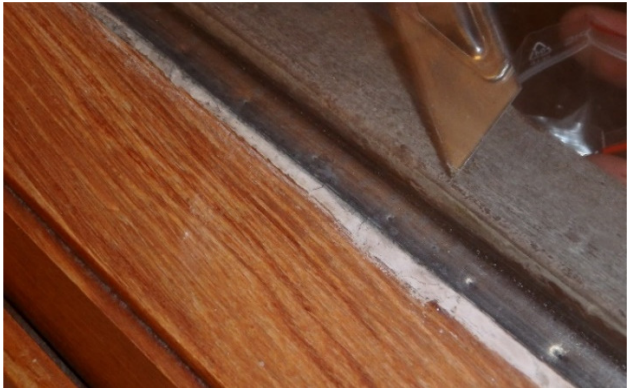
Asbest (krysotil) i "kitt" i isolerglassvinduer fra 1968. Disse vinduene inneholder også PCB.	Deler av under- og første etasje fløy S. Både inn- og utsiden	Antall vinduer 68 stk. (33 stk. i underetasje og 35 stk. i første etasje)

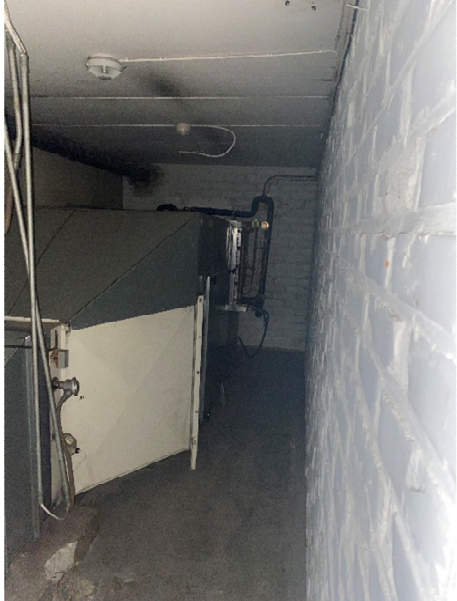
Materiale	Plassering	Menge	Bilde
Eternittplate	Himling loft luftinntak fløy R	7m ²

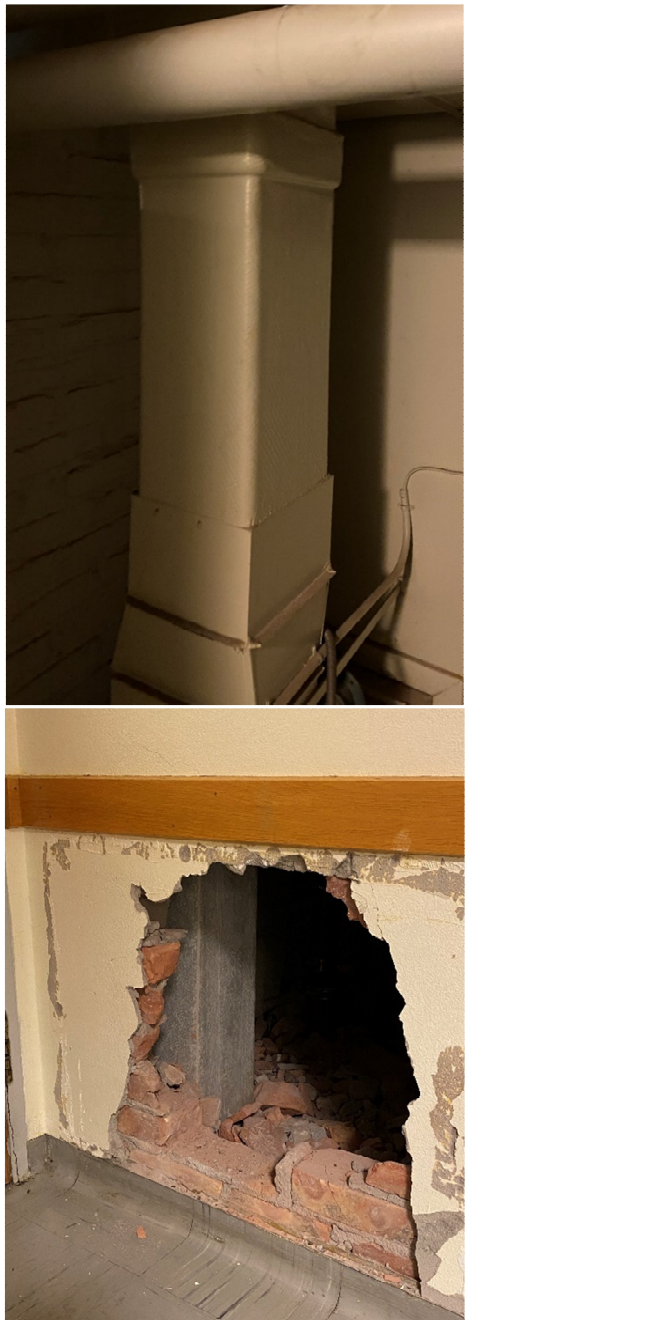
Materiale	Plassering	Mengde	Bilde
Eternittkanal	På loft og vertikalt ned til første etasje	Ca. 25 lm

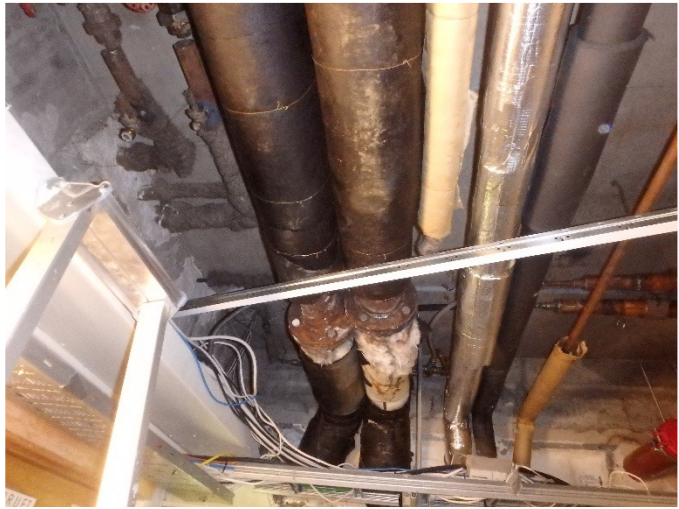
Materiale	Plassering	Mengde	Bilde
Cellegummiisolasjon	Over himling rundt varmerør alle etasjer	ca. 250 lm. (usikkert estimat)

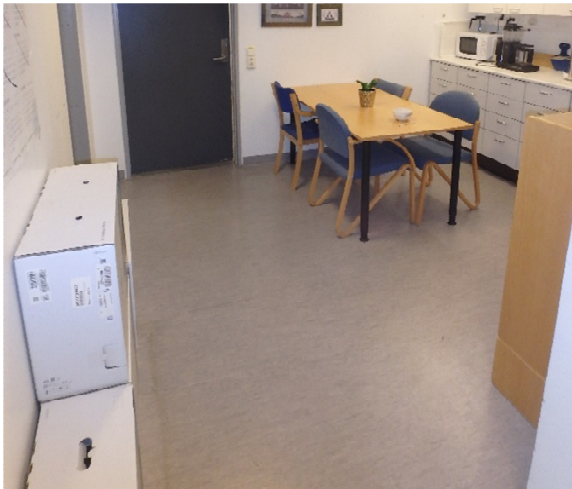
Materiale	Plassering	Mengde	Bilde
Vinylgulvbelegg	U. etasje	ca. 940 m ²

1. etasje	ca. 1100 m ²	
	2. etasje	ca. 620 m ²	
	3. etasje	ca. 620 m ²	
	4. etasje	ca. 620 m ²	
	SUM	ca. 3900 m ²

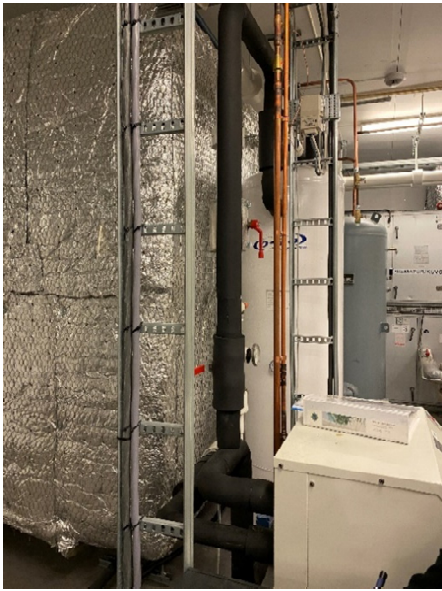
Type	Plassering	Mengde	Bilde
Kjølemaskin	Ventilasjonsrom fløy S	1 stk.

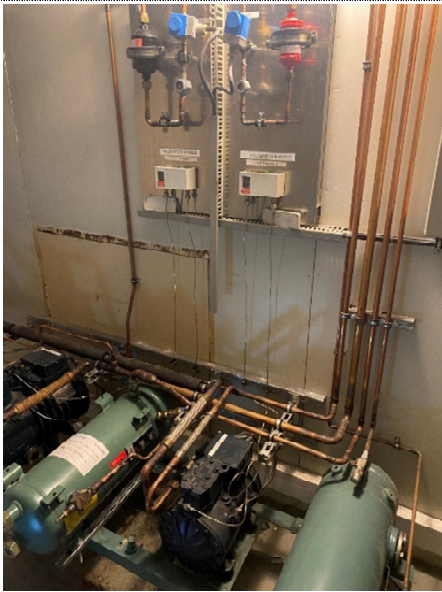
Kjølemaskiner	Ventilasjonsrom fløy R loft	2 stk.

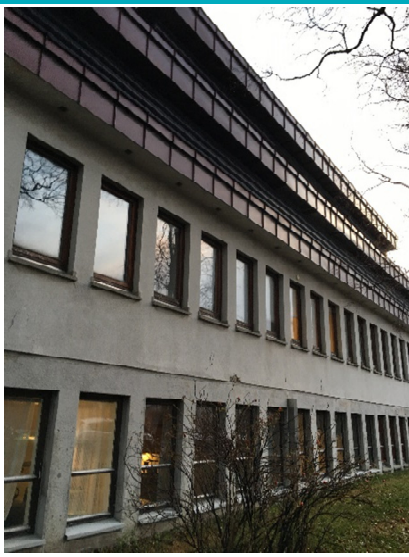
Sted	Vindustype/ produsent	Produksjonsår/ måned	Antall	Bilde
Fløy S u.etg	ukjent	1985	21 stk.

Fløy S 1.etg	ukjent	1985	12 stk.	
Sum			33 stk	Klorparafinvinduer i deler av fløy S

1. Vinduene tas hele ut av veggen.
2. Vanligvis settes vinduene stående på en trepall og spikres fast/til hverandre med trelekter på skrå. Dette for å gjøre opplasting og håndtering av vinduene under transport og på mottaket så enkelt som mulig.
3. Vinduene settes i container eller rett på lastebil.
4. Glasset må ikke knuse under uttak eller transport.
5. Leveres til godkjent avfallsmottak som klorparafinholdig isolerglassvindu.

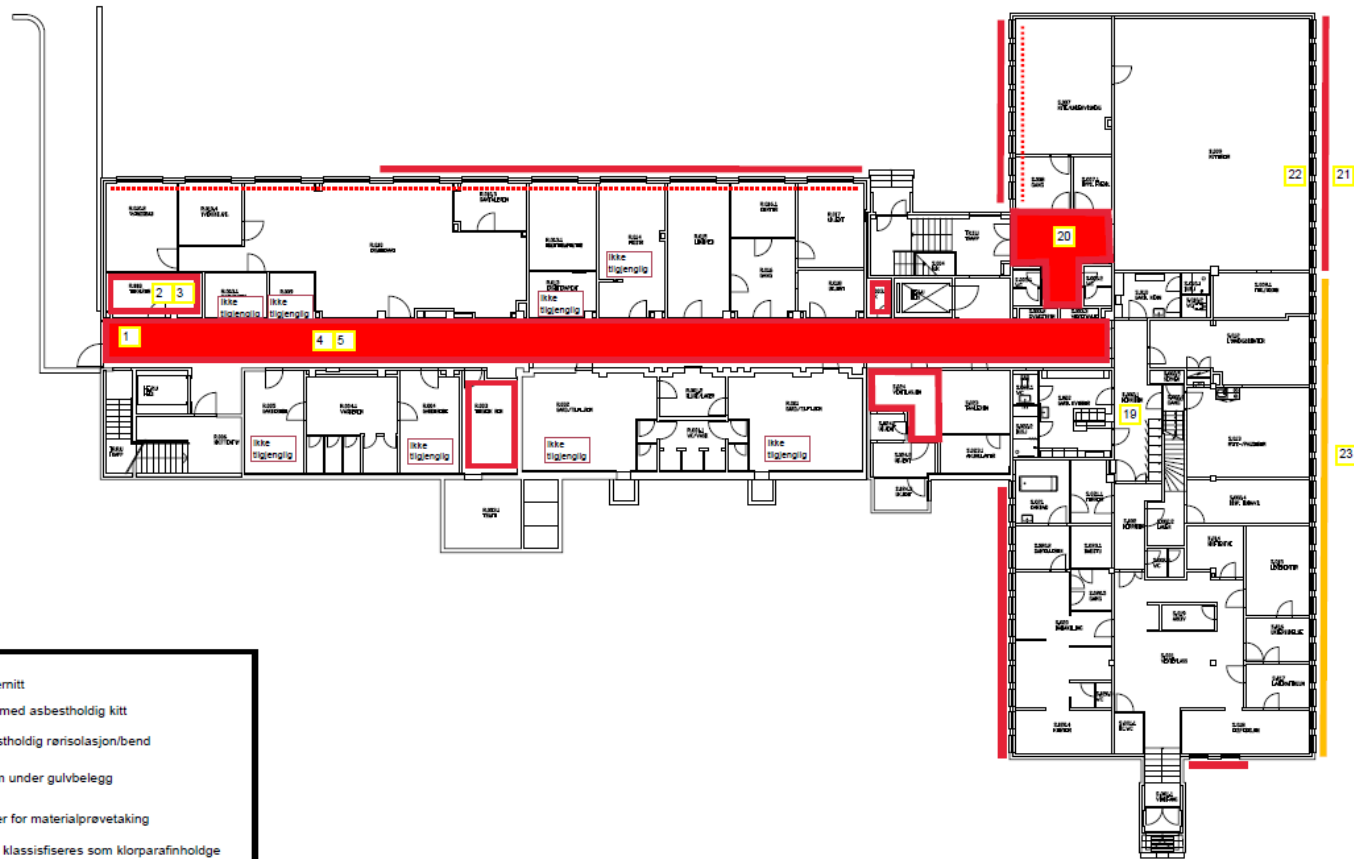
Vedlegg B Plantegninger over asbest- og klorparafinforekomster

Plantegningene med enkelte forekomster inntegnet.

Vindusbrett i eternitt

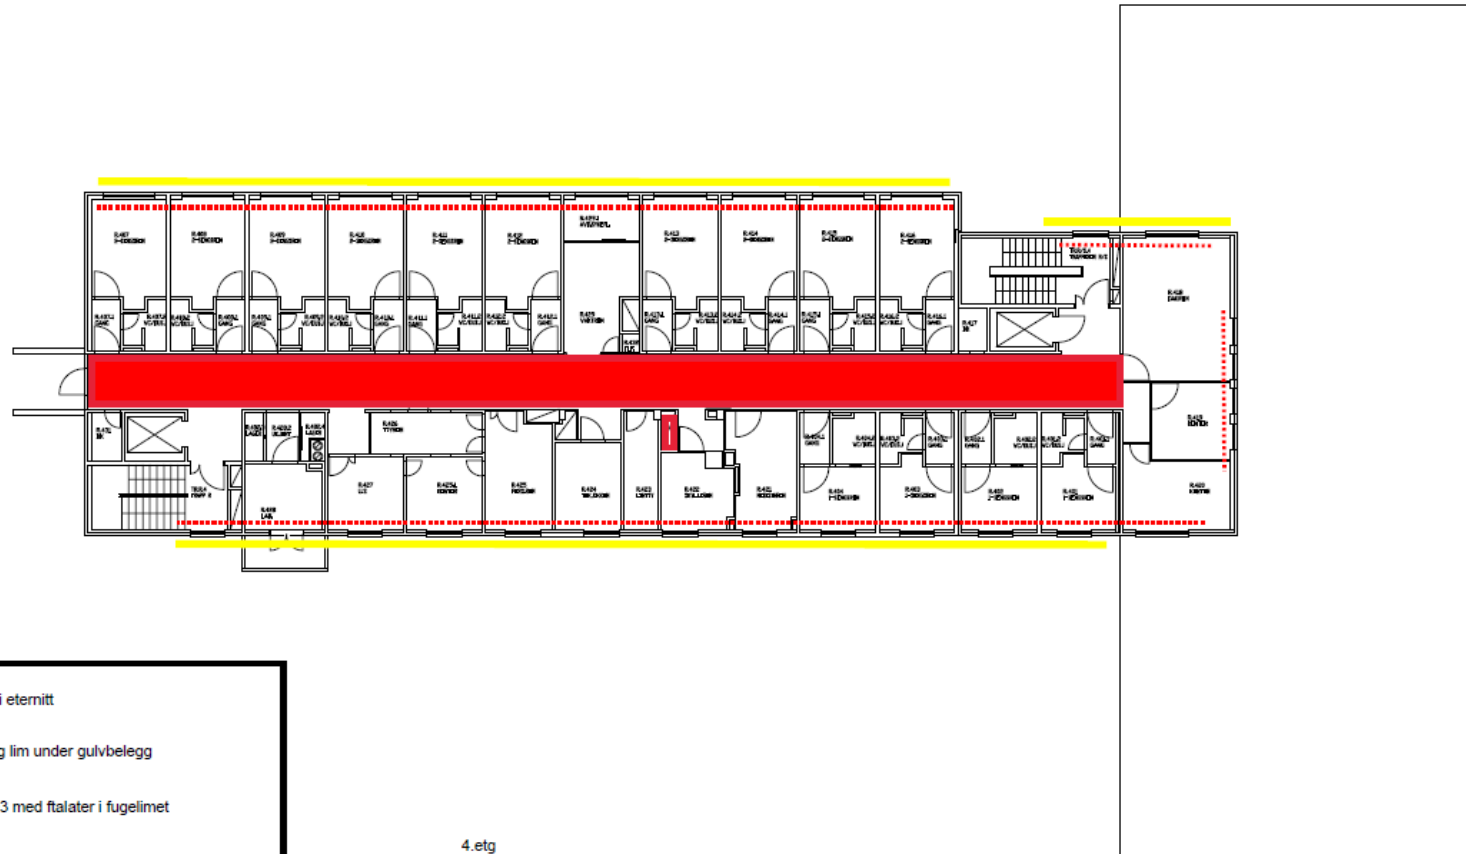
Eternittkanal 23x20cm
 	Rom med asbestholdig rørisolasjon/bend
 	Eternittplate i himling
 	Sted og nummer for materialprøvetaking
