NOTAT

OPPDRAAG	Nordgrandveien 32 og 34, Ørland kommune	DOKUMENTKODE	41-64/62-NOT-M-001-A
EMNE	Forurenset grunn	TILGJENGELIGHET	Åpen
OPPDRAAGSGIVER	Forsvarsbygg	OPPDRAAGSLEDER	Pål Sommervik
KONTAKTPERSON	Karen Grinnen	SAKSBEHANDLER	Anne-Britt H. Sollihaug
KOPI		ANSVARLIG ENHET	10234012 Miljøgeologi Midt

Forurenset grunn

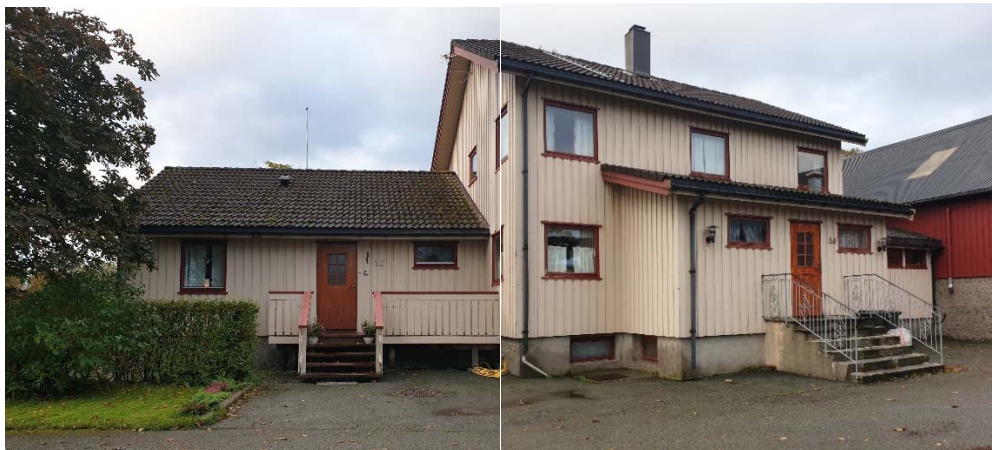
Figur 6: Fasaden til boligen sett fra nord. Til venstre er Nordgrandveien 32 og til høyre er Nordgrandveien 34. Foto: Multiconsult.

I henhold til miljøkartleggingsrapporten for eiendommene er det påvist CCA-impregnert trevirke på fasade, inngangsparti og terrasse. I tillegg er det påvist forhøyede verdier av arsen i puss og leca på tilbygg. Slitasje og vedlikehold av bygg kan ha medført forurenset grunn.

Vestre del av boligen på eiendommen ble oppført i 1948 iht. opplysninger gitt i meglertaksten fra EiendomsMegler 1 Midt Norge. Det er ukjent når boligen ble påbygget. Det er kjeller under deler av boligen. Bilde av boligfasaden er vist i figur 6.

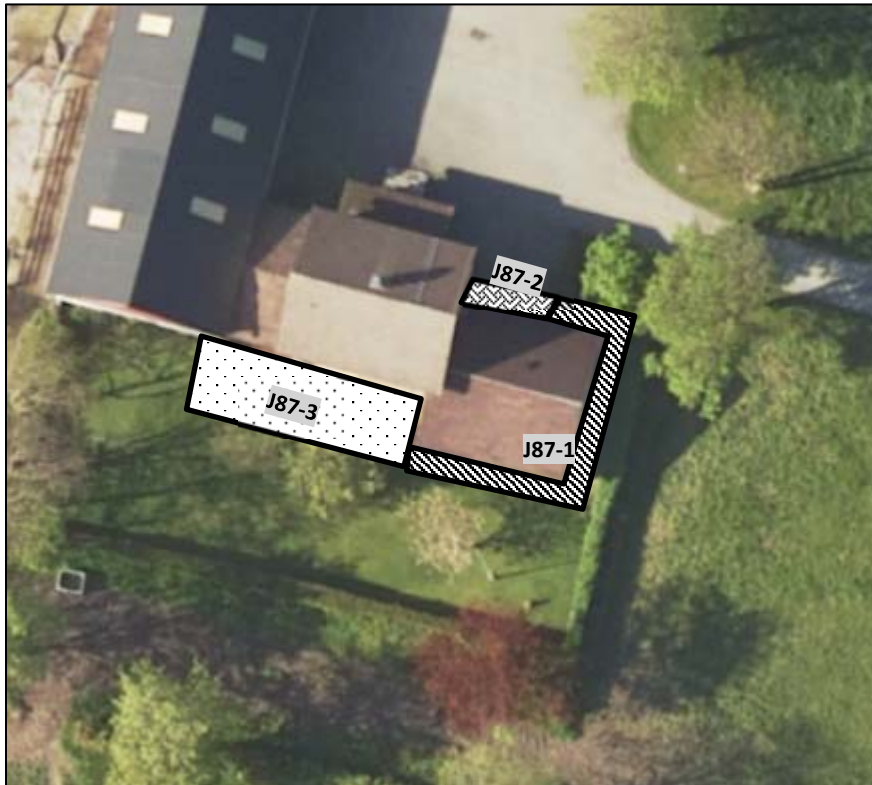
- Masser inntil boligvegg (J87-1)
- Masser inntil inngangsparti i nord (J87-2)
- Masser inntil veranda i sør (J87-3)

Figur 7: Undersøkelsesområdet med plassering av innhentede prøver. Kartkilde: Ørland kommunes karttjeneste

En oversikt over beliggenheten til de ulike delområdene er vist i figur 7, mens figur 8 viser bilde av massene under inngangspartiet.

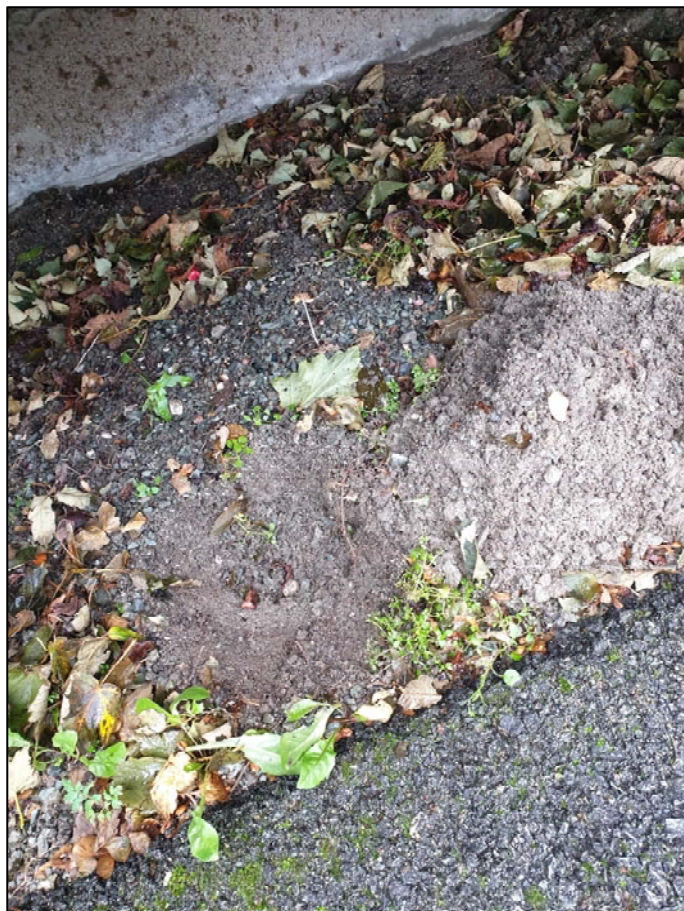
Figur 8: Bilde av masser inntil inngangsparti. Foto Multiconsult.
