TS-tiltak Kolstien

Bergen kommune – Bymiljøetaten

Miljøgeologiske grunnundersøkelser.
Datarapport og tiltaksplan forurenset grunn

DOKUMENTKODE: 10219426-RIGm-RAP-001

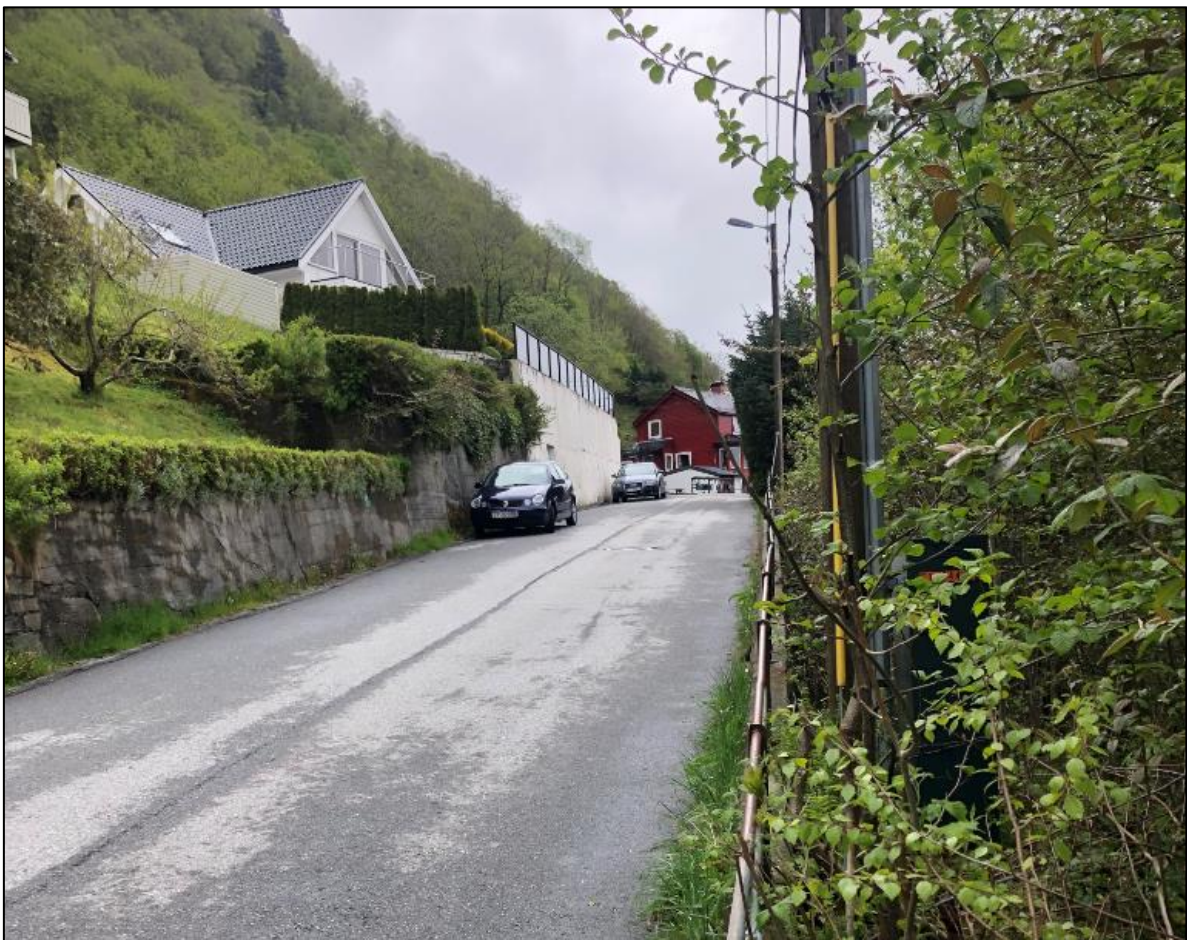
Figur 5-2: Bildet er tatt mot sør og viser veien (Kolstien) og skogsområdet like vest for muren på høyresiden av veien.

Selve veien i tiltaksområdet heller slakt mot nord, fra ca. kote 144,7 i sør ved nr. 76 til ca. kote 134,1 i nord ved nr. 85 (høyde anslått ved interpolering fra www.norgeskart.no). Langs strekningen i sør hvor det er planlagt innsnevring av vei skrår terrenget vest for veien ned mot en hage og bolighuset med husnummer 78. Videre nordover, langs strekningen hvor det er planlagt utkraging av fortau, skrår terrenget vest for veien ned i en bratt skogkledd skråning. Skogen er adskilt fra veien av en betongmur, se Figur 5-2.

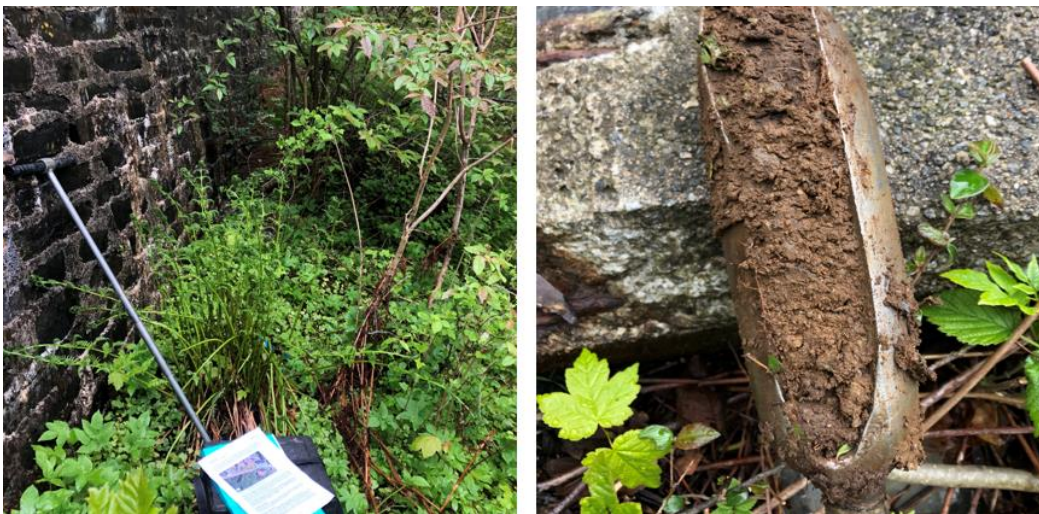
Under feltarbeidet ble løsmassene i alle prøvepunktene i skogsområdet undersøkt ned til ca. 0,5-0,6 m under terreng. I PR1 stoppet skovlingen mot antatt berg på ca. 0,5 m, mens den i PR2 og PR3 stoppet i antatte sand- og grusmasser ved ca. 0,6 m.

I alle prøvepunktene var det vegetasjonsdekke på overflaten, og løsmassene var svært ensartet. Fra ca. 0-0,3 m bestod de antatte stedlige løsmassene hovedsakelig av torv med innslag av sand og noe grus. Videre ned til 0,5-0,6 m var det en gradvis overgang til sand, grus og stein. Massene hadde brun farge. Ved alle prøvepunktene ble det observert diverse plastavfall på terrengoverflaten, samt fiskestenger og antatt hageavfall ved PR3.

Figur 5-3: Bildet til venstre viser prøvetakingspunktet PR1, ca. 1,5 m ut fra muren. Bildet til høyre viser løsmassene fra PR2 (0-0,3 m), som er representativt for massene i alle prøvepunktene.

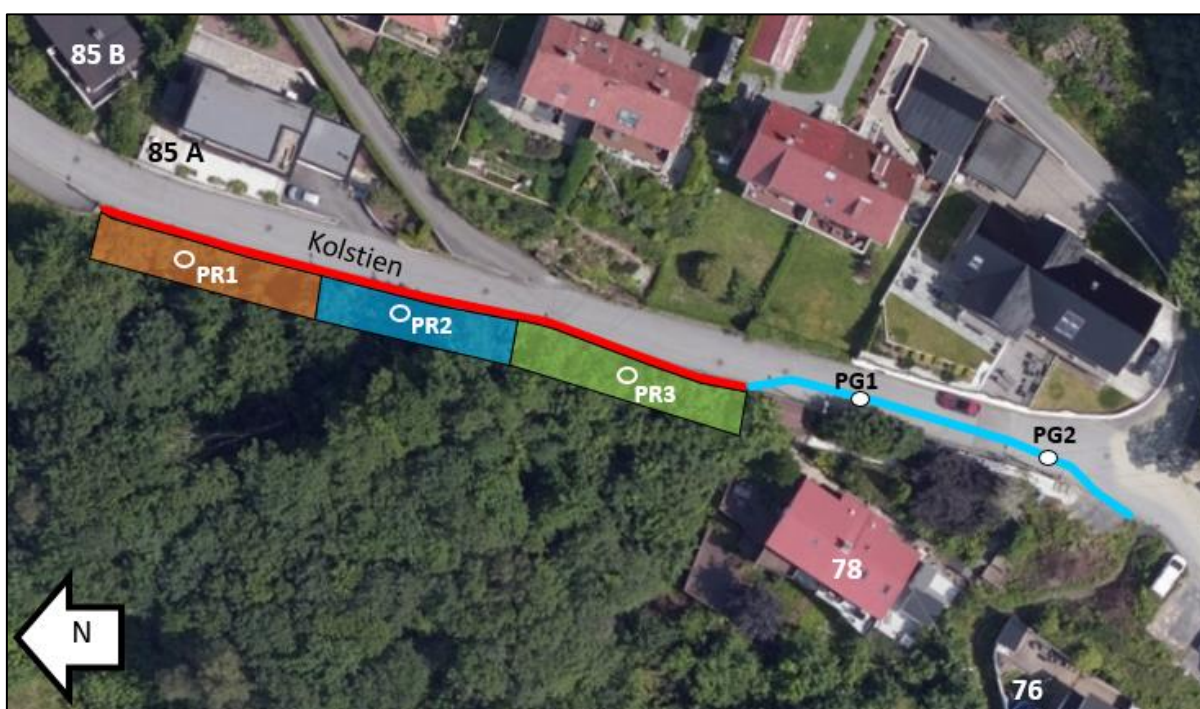
Det er påvist høyest grad av forurensning i løsmassene langs muren i nordre del av tiltaksområdet. Omtrentlig omfang av forurensete masser er vist i Figur 8-1. Det presiseres at den faktiske forurensningssituasjonen kan være en annen enn den som fremkommer av figuren.

Årsak til påvist PCB-forurensning er usikker, men antas å skyldes enten PCB i murpuss på nærliggende mur, eller avrenning fra tilgrensede PCB-forurensete områder (murpuss/maling på bygg).

Det er påvist forurensning i de antatt stedegne massene av torv, sand og grus i PR1 og PR3. Figur 8-1 viser hvilke deler av tiltaksområdet hvor det er påvist forurensning i løsmassene i inntil tilstandsklasse 4 og i tilstandsklasse 2. Det er ikke tatt prøver av løsmasser dypere enn 0,6 m.

Figur 8-1: Figuren viser områder hvor det er påvist forurensning i løsmassene i skogen øst for veien. I nord (PR1) er det påvist forurensning i inntil tilstandsklasse 4, og i sør (PR3) er det påvist forurensning i tilstandsklasse 2. Løsmassene i og rundt PR2 anses som rene. PG1 og PG2 viser forslag til supplerende prøvepunkt i forbindelse med gravearbeidene.

Det er ikke påvist forurensning i de antatt stedegne massene ned til ca. 0,6 m dyp i PR2 (Figur 8-1). Løsmassene i og rundt PR2 anses derfor som rene.

Løsmasser forurenset i tilstandsklasse 4 som blir berørt av gravearbeidene skal fjernes fra tiltaksområdet.

Det er ikke nødvendig å fjerne forurensede masser i tilstandsklasse 4 fra områder som ikke blir berørt av gravearbeider.

Løsmasser forurenset i tilstandsklasse 2 kan bli liggende, eller gjenbrukes på tiltaksområdet i områder hvor det er påvist tilsvarende forurensning.
