Fv. 7410 Tonnesvegen - utbedringsprosjekt seks BS. Geologisk rapport til konkurransegrunnlag - revidert april 2021

Lurøy kommune

50934-GEOL-46

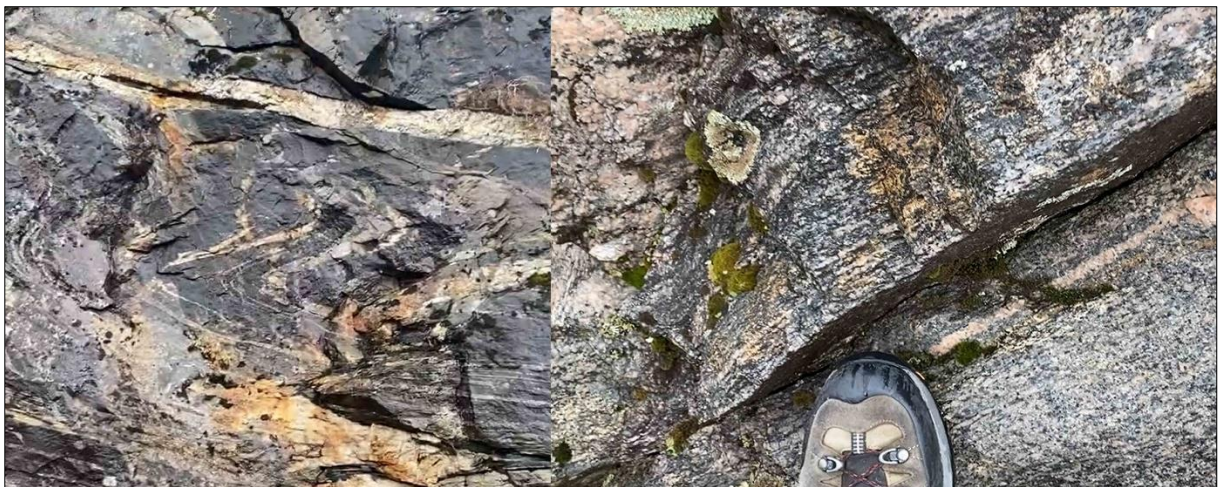
*Figur 2: Foto av amfibolitt – granittisk båndgneis fra BS2 til v. og granittisk båndgneis fra BS9 til h.*

Feltkartlegging viser en berggrunn som varierer mellom granatglimmerskifer, kalsittskifer, grønnskifer, to-tre typer bandgneis, amfibolitt – granittisk skifer og foliert rød granitt, se figur 2. Dette mangfoldet har sin opprinnelse fra metamorfose av sedimentære, vulkanske, eruptive og intrusive bergarter. Bergartene med høyest skiffrighetsgrad har tilsvarende forvitningsgrad, som den granittiske skiferen i BS8.

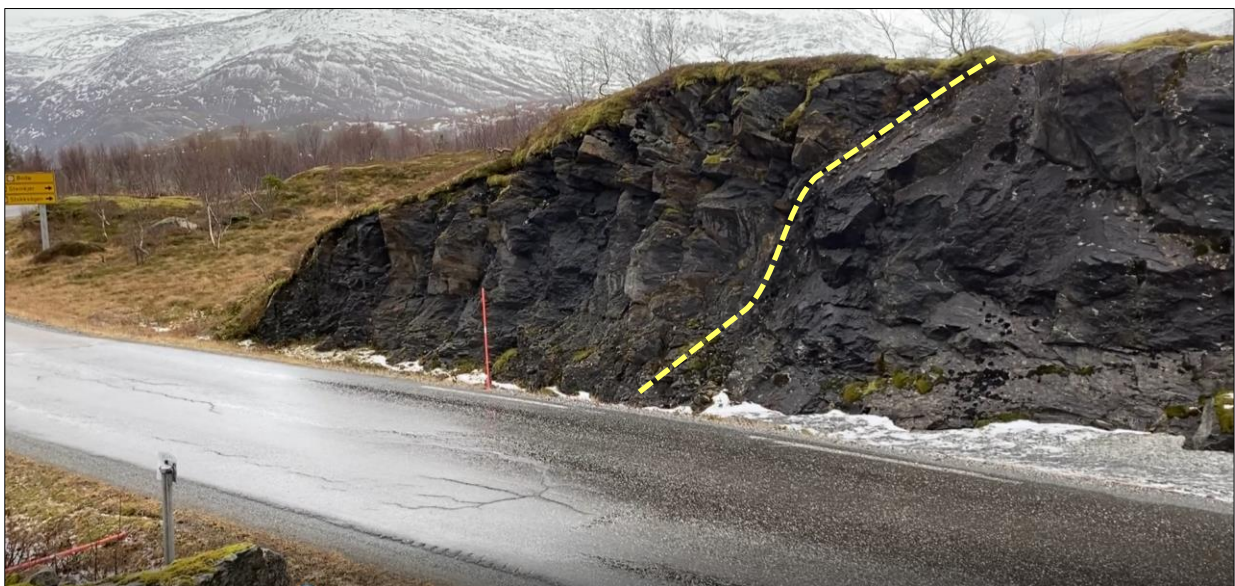
**Svakhetssoner:** I østre del av BS1, mellom profil 350 – 375, er det registrert ei svakhetssone. Denne svakhetssona er steil og ser ut til å følge S4- og S5-strukturene og er tettspukket, forvittra og fylt med småstein. Svakhetssona bidrar til ustabilitet

**Figur 3:** Østre del av BS1 sett mot øst. Fv. 17 i venstre bildekant. Svakhetssone antyda i stipla gult.

Observasjoner viser at berggrunnen i og ved BS1 består av granatglimmerskifer, grønnskifer, amfibolitt og kalsittskifer. Bergartene viser fem tydelige struktursett med systematisk natur, se figur 3 og 4.

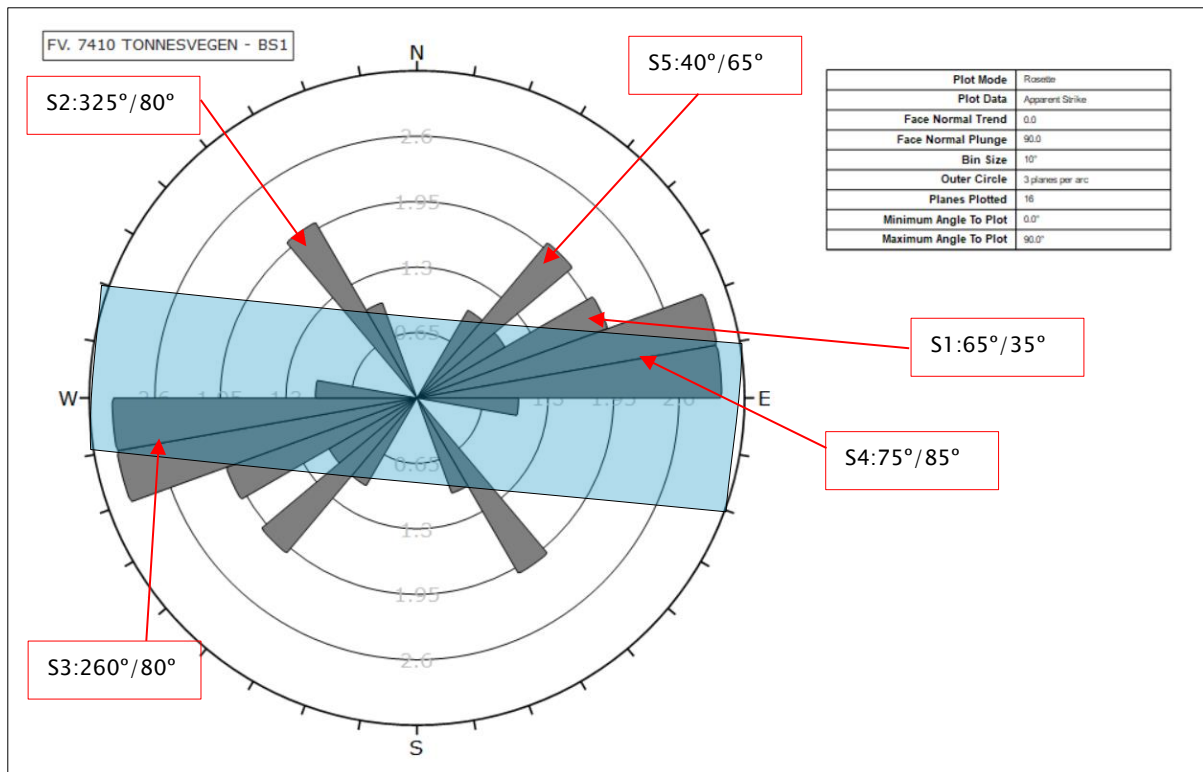
- S1 er dominerende med snitt orientering på  $65^{\circ}/35^{\circ}$ . Det er variasjon i strøk og fall pga duktil folding. Sprekkeavstanden er ca 0,01 – 0,05 meter. Bergflatene er røe.
- S2 er en sprø regional struktur med snitt orientering på  $325^{\circ}/80^{\circ}$ . Bergflatene er røe. Sprekkeavstanden varierer fra 2 – 5 meter.
- S3 er en sprø regional struktur med en snitt orientering på  $260^{\circ}/80^{\circ}$ . Også disse bergflatene er røe. Sprekkeavstanden varierer fra 5 – 10 meter.
- S4 er og en sprø og regional struktur med snitt orientering på  $75^{\circ}/85^{\circ}$ . Bergflatene er røe. Sprekkeavstanden varierer fra 10 – 20 meter.
- S5 er og en sprø og regional struktur med snitt orientering på  $40^{\circ}/65^{\circ}$ , trolig dels sammenfallende med S4. Bergflatene er grove med en sprekkeavstand som varierer fra 10 – 20 meter.

Figur 4: Sprekkerose med de viktigste strukturer for BS1 der blått felt sammenstiller BS1s orientering.

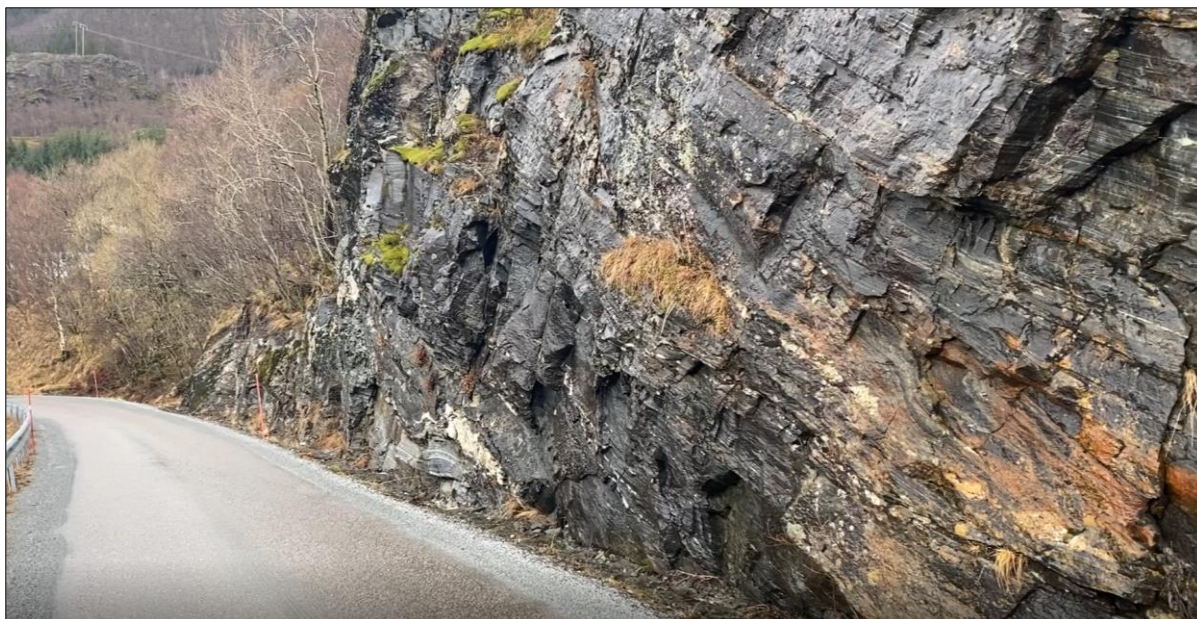
Figur 5: Høyeste og bratteste del av BS2 sett mot nord.

Kartlegging viser en berggrunn bestående av veksling mellom amfibolittisk – granittisk båndgneis med stedvis isoklinal folding. Bergartene viser fire tydelige struktursett, se figur 5 og 6.

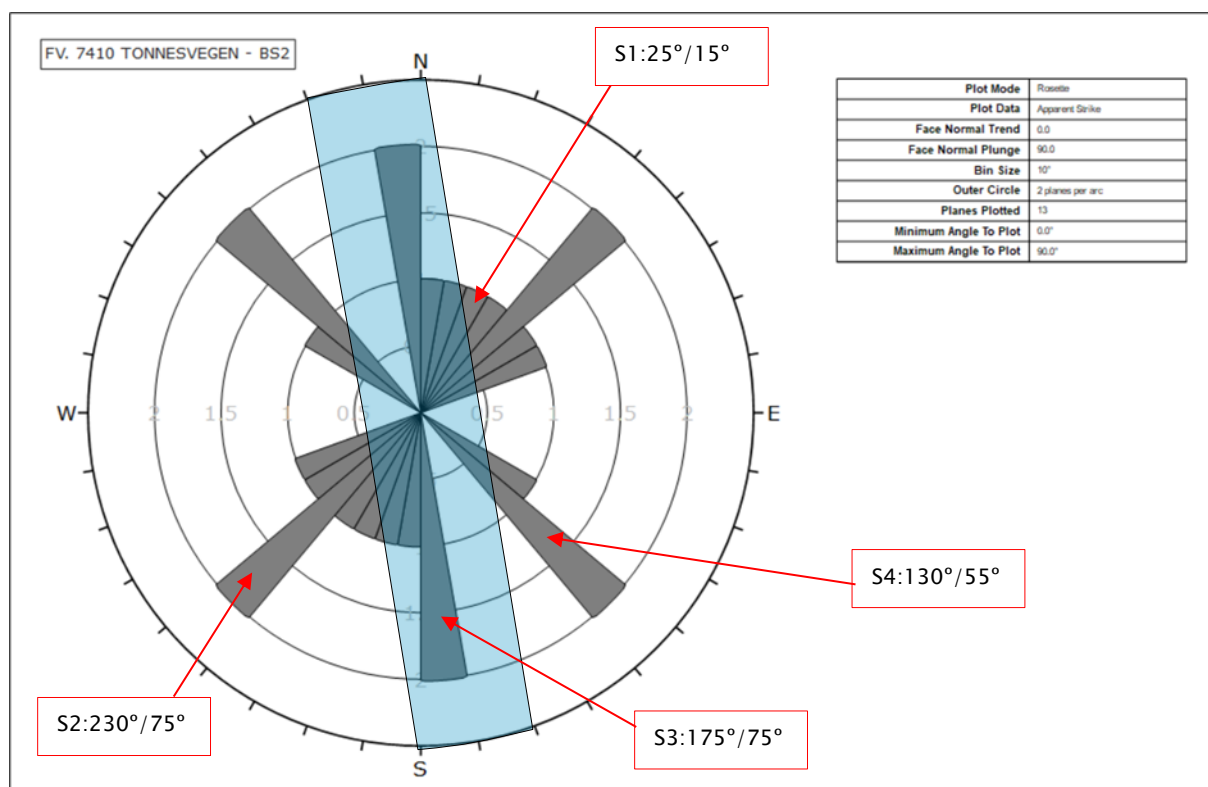
- S1 er dominerende og har snitt orientering på 25°/15°. Det er variasjon i strøk og fall pga duktil folding. Sprekkeavstanden er ca 0,01 meter med grove bergflater.
- S2 er en sprø regional struktur med ei snitt orientering på 230°/75°. Bergflatene er rue med en sprekkeavstand på 2 – 5 meter.
- S3 er en sprø regional struktur med snitt orientering på 175°/75°. Bergflatene er rue. Sprekkeavstanden er ca. 5 meter.
- S4 er en sprø og regional struktur, mindre dominerende enn de øvrige. Den har ei snitt orientering på 130°/55°. Bergflatene er rue. Sprekkeavstanden er 5 – 10 meter.

Figur 6: Sprekkerose med de viktigste strukturer sammenstilte med BS2's orientering.

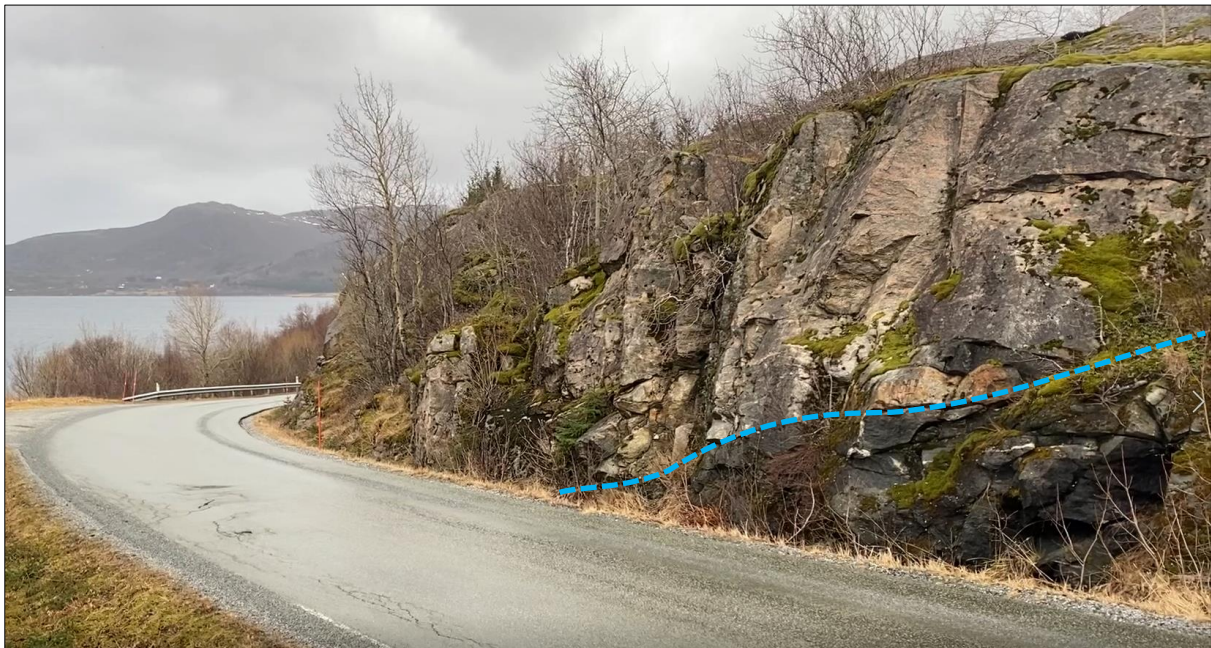
Berggrunnen i området til BS5 domineres av en foliert rødlig granitt som er intrudert av en granatførende amfibolitt. Bergartsgrensene mellom disse er definert av S1. Bergartene viser fire tydelige struktursett som opptrer systematisk i berggrunnen, se figur 7 og 8.

**Figur 7:** Nordre del av BS5 med mørk amfibolitt under rødlig foliert granitt. Bergartsgrensen går langs S1 og er markert med blå stiplet. Utsikt mot nordvest.

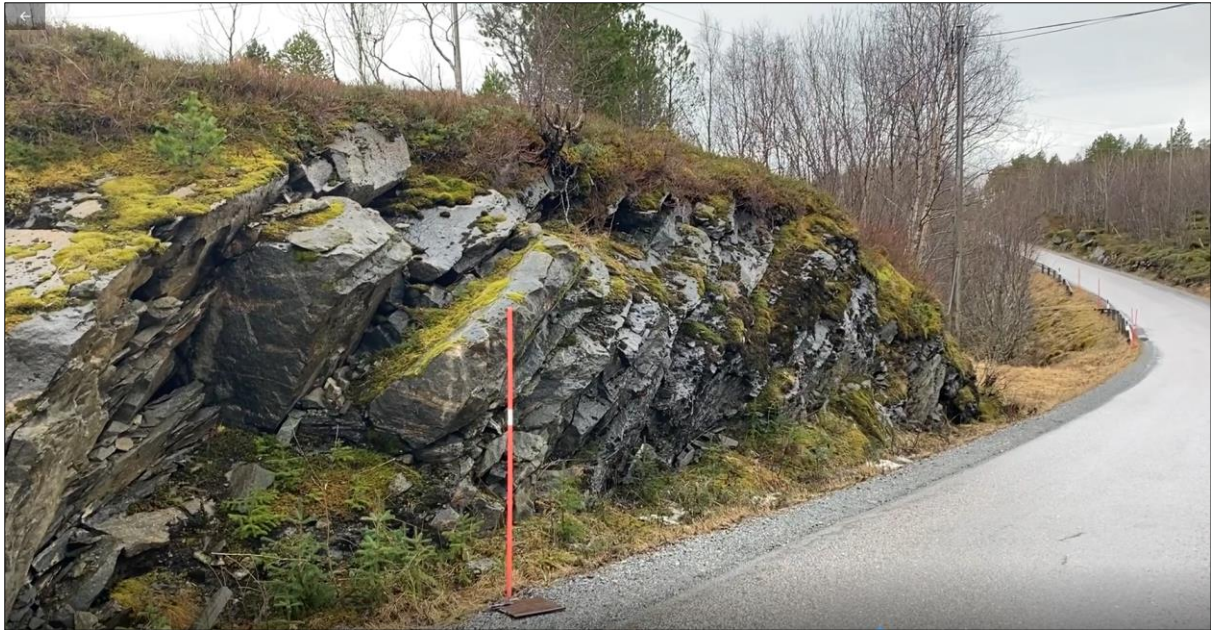
Observasjoner viser at det er båndig granittisk skifer som dominerer berggrunnen. Det er stor grad av forvitring og berget er løst. Tre tydelige struktursett opptrer systematisk, se figur 9 og 10.

Figur 9: Vestre del av BS8 sett mot vest.

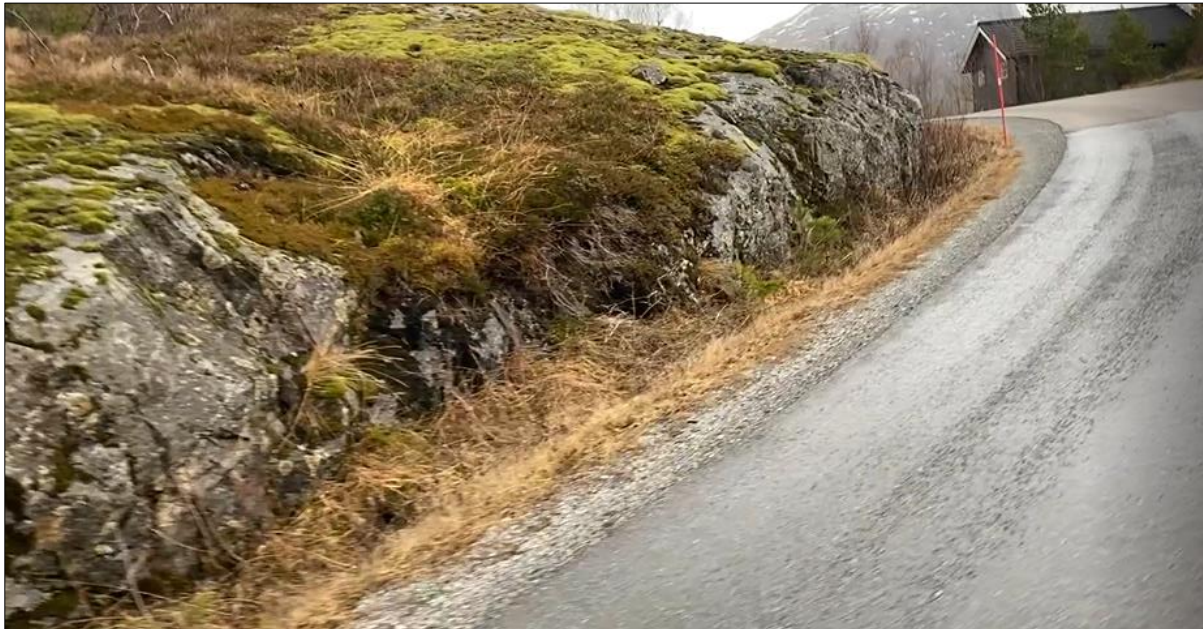
Figur 11: Østre del av BS9, her sett mot sør.

Kartlegging viser at granittisk båndgneis dominerer berggrunnen. Den viser liten forvitring. Tre tydelige struktursett opptrer systematisk, se figur 12..

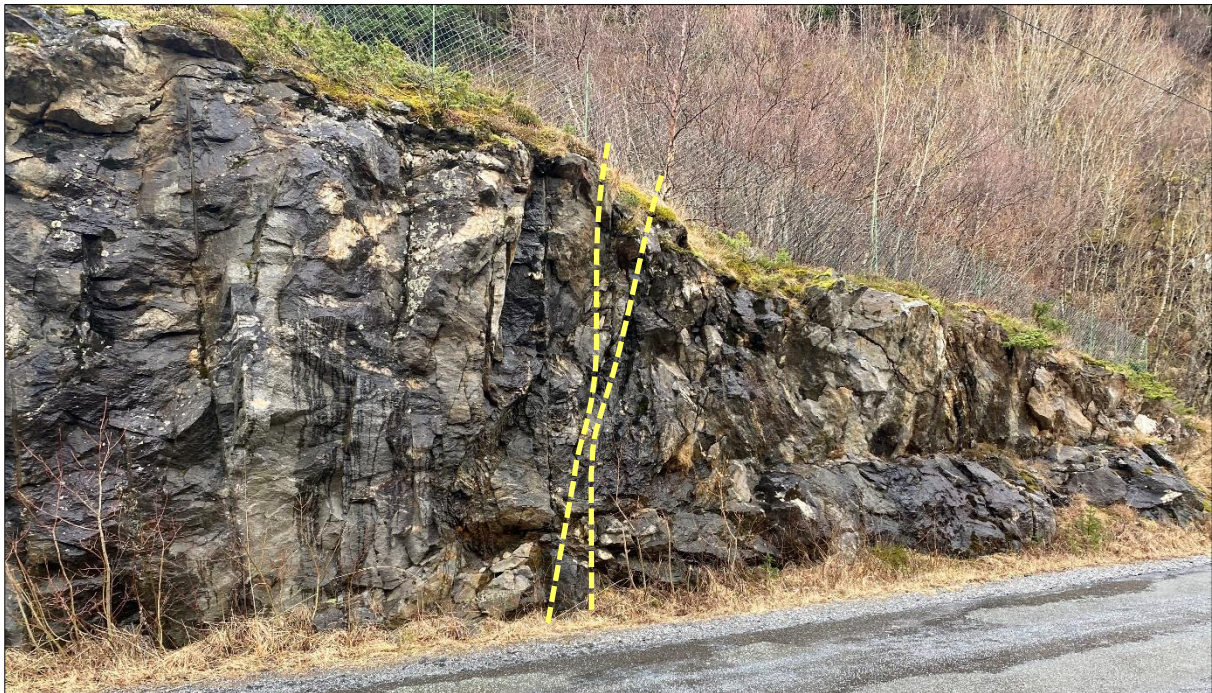
**Svakhetssoner:** Det er registrert ei tydelig svakhetssone i BS12. Den ser ut til å følge S3- og S4–strukturene med ei omtrentlig øst–vestorientering. Den er tett oppsprukket og har oppknuust steinmateriale i seg. Svakhetssonen er om lag i profil 40 og bidrar til ustabilitet.

*Figur 13: Østre del av BS12, her sett mot sørøst. Svakhetszone illustrert med gule, stipla streker.*

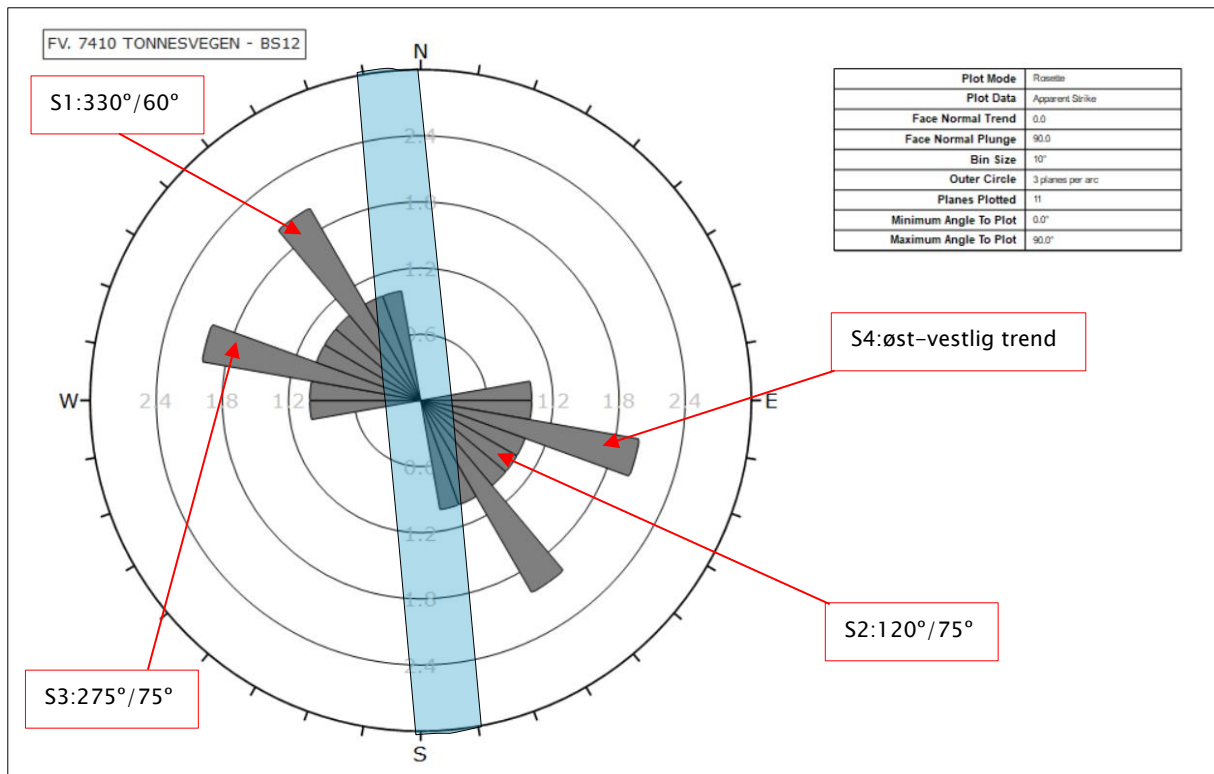
- S1 er dominerende og har snitt orientering på  $330^{\circ}/60^{\circ}$ . Sprekkeavstanden er 0,01 – 0,10 meter. Bergflatene er glatte – rue.
- S2 er en sprø regional struktur med snitt orientering på  $120^{\circ}/75^{\circ}$ . Bergflatene er halvglatte og sprekkeavstanden er 1 – 3 meter.
- S3 er en sprø regional struktur med snitt orientering på  $275^{\circ}/80^{\circ}$ . Bergflatene er halvglatte – glatte med sprekkeavstanden er på ca. 5 meter.
- S4 er skjærstruktur som følger og har tatt preg av S3–strukturene. Noen av dens flater har glattpolerte glidemerker (slickensides).

Figur 14: Sprekkerose med de viktigste strukturer sammenstilte med BS12's orientering.

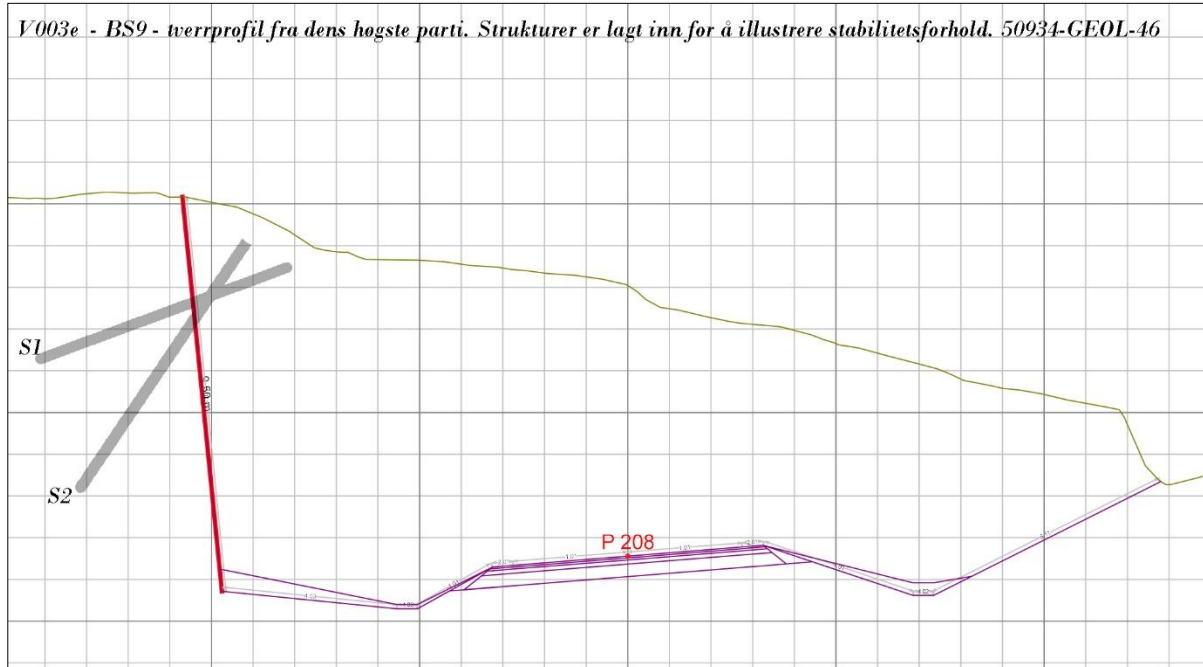
**Figur 19:** Del av tverrprofil BS9 som illustrerer viktigste strukturer mhp stabilitet. Rutene er 1x1 meter.

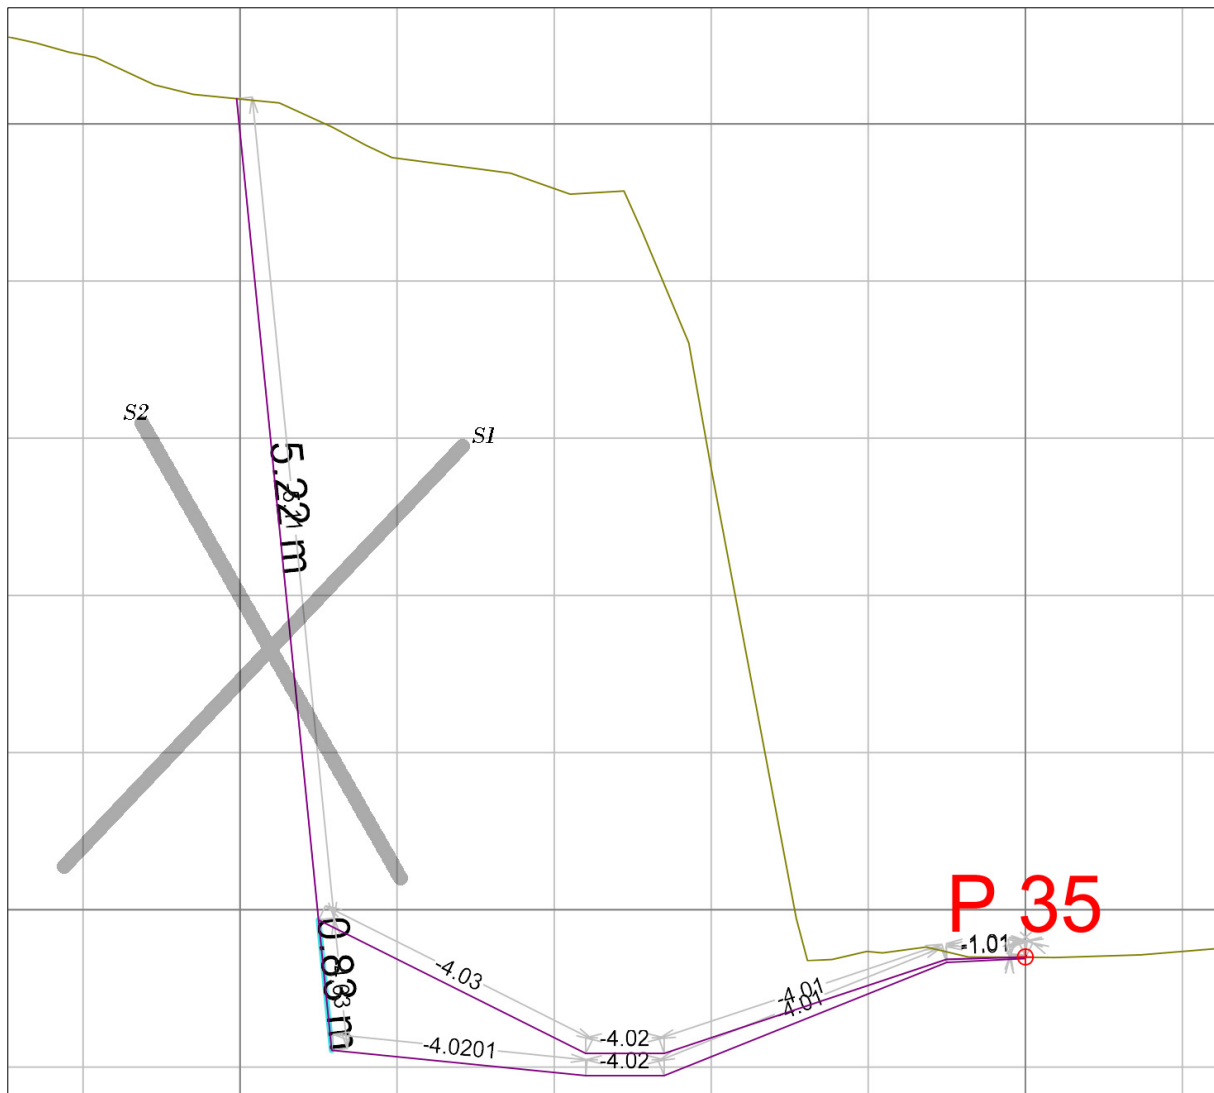
BS12 blir ca. 5,2 meter på sitt høyeste med antatt løsmassemekthet 0 – 1 meter på BS–kant. Dvs totalt ca 6 meter på det høyeste ca. i profil 35. S1–strukturene skaper overheng og kan skape utfall eller topling. og S2–strukturene bidrar med utglidning. S3–strukturene avskjærer disse og bidrar til større ustabilitet i BS12.

Figur 20: Del av tverrprofil BS12 som illustrerer viktigste strukturer mhp stabilitet. Ruter er 1x1 meter.

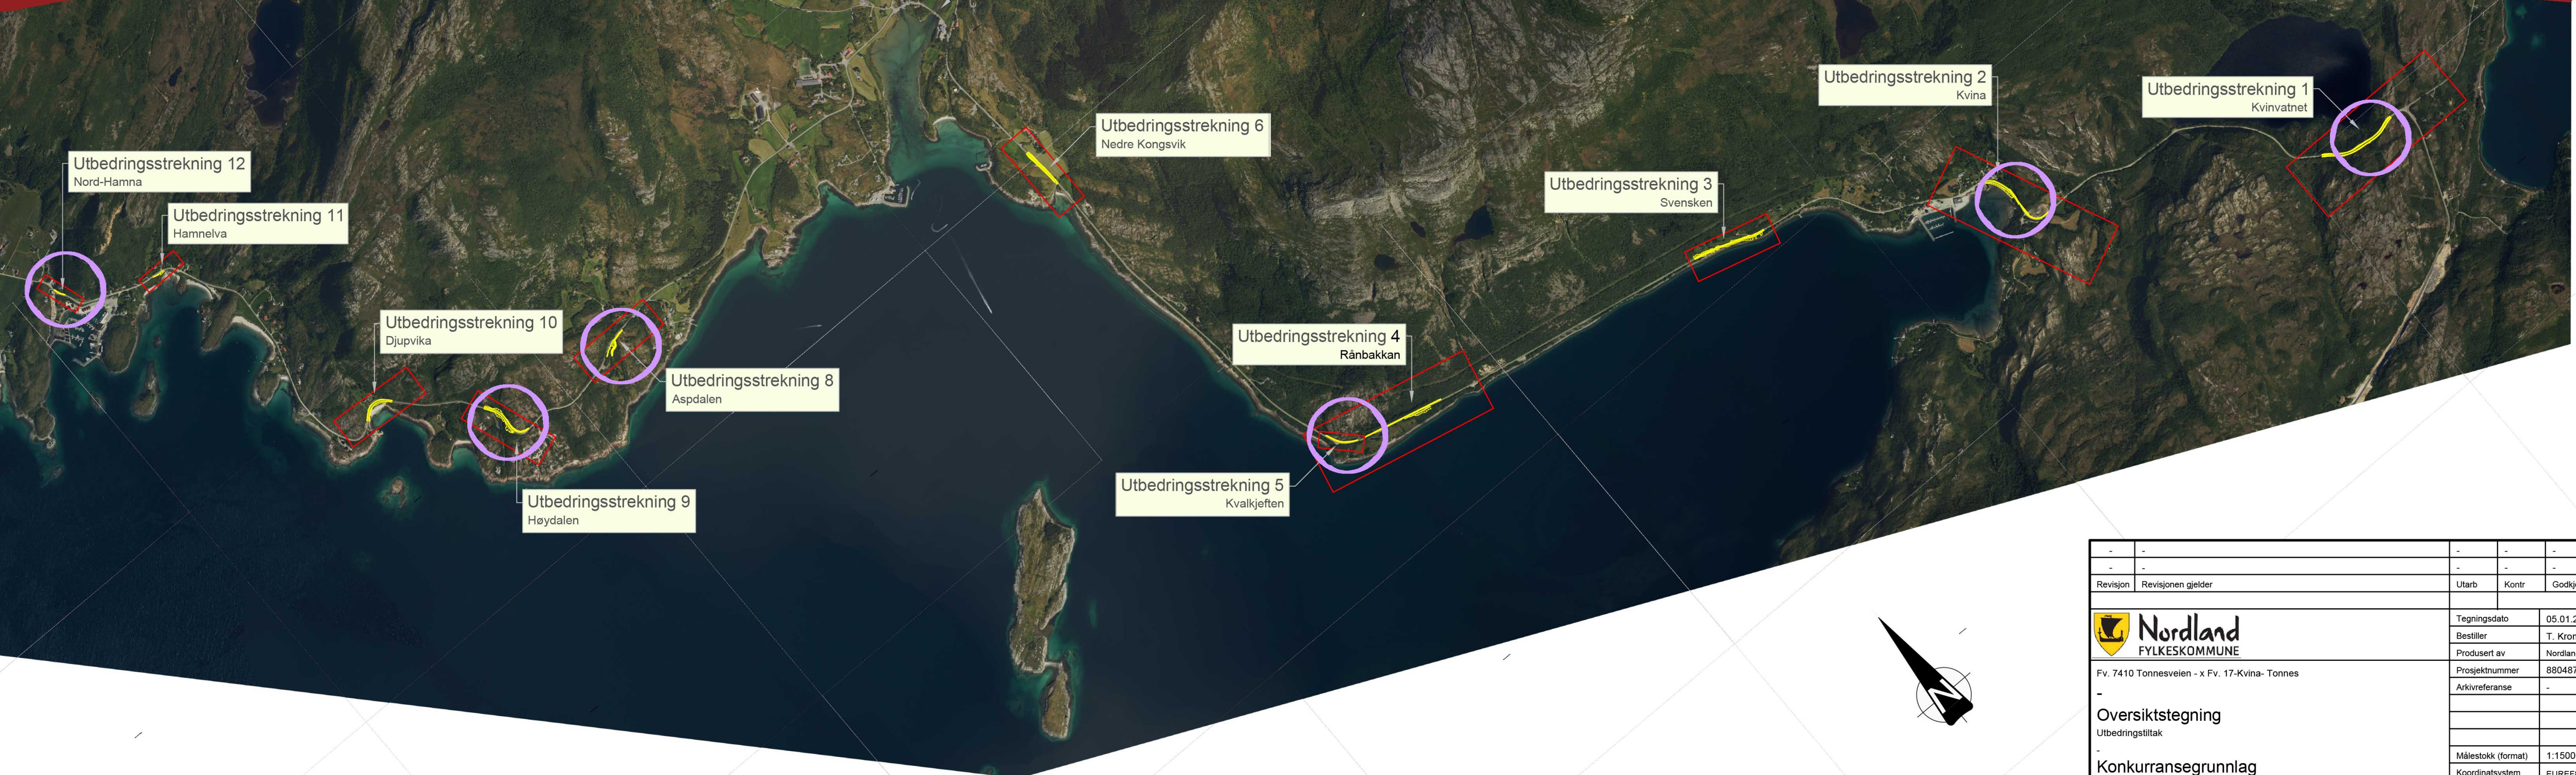
# V001 Oversiktskart for de seks BS (i blå ring) som er planlagt utbedra langs fv. 7410 - Tonnesvegen. Rapport nr. 50934-GEOL-46

I denne rapporten er de seks BS vurdert geologisk og ingeniørgeologisk med spesielt blikk på geologiske forhold i de områder der vegens del der de seks BS er planlagt utbedra. Det tas utgangspunkt i N200 og V225, [1,2]. I rapporten inngår observasjoner, tolkninger og anbefalinger. Det er vurdert og anbefalt type og mengde sikring og diskutert arbeid tilknyttet sprengningsarbeider. Rapporten omhandler oppgraderingene for BS1, BS2, BS5, BS8, BS9 og BS12, se V001 og V002.

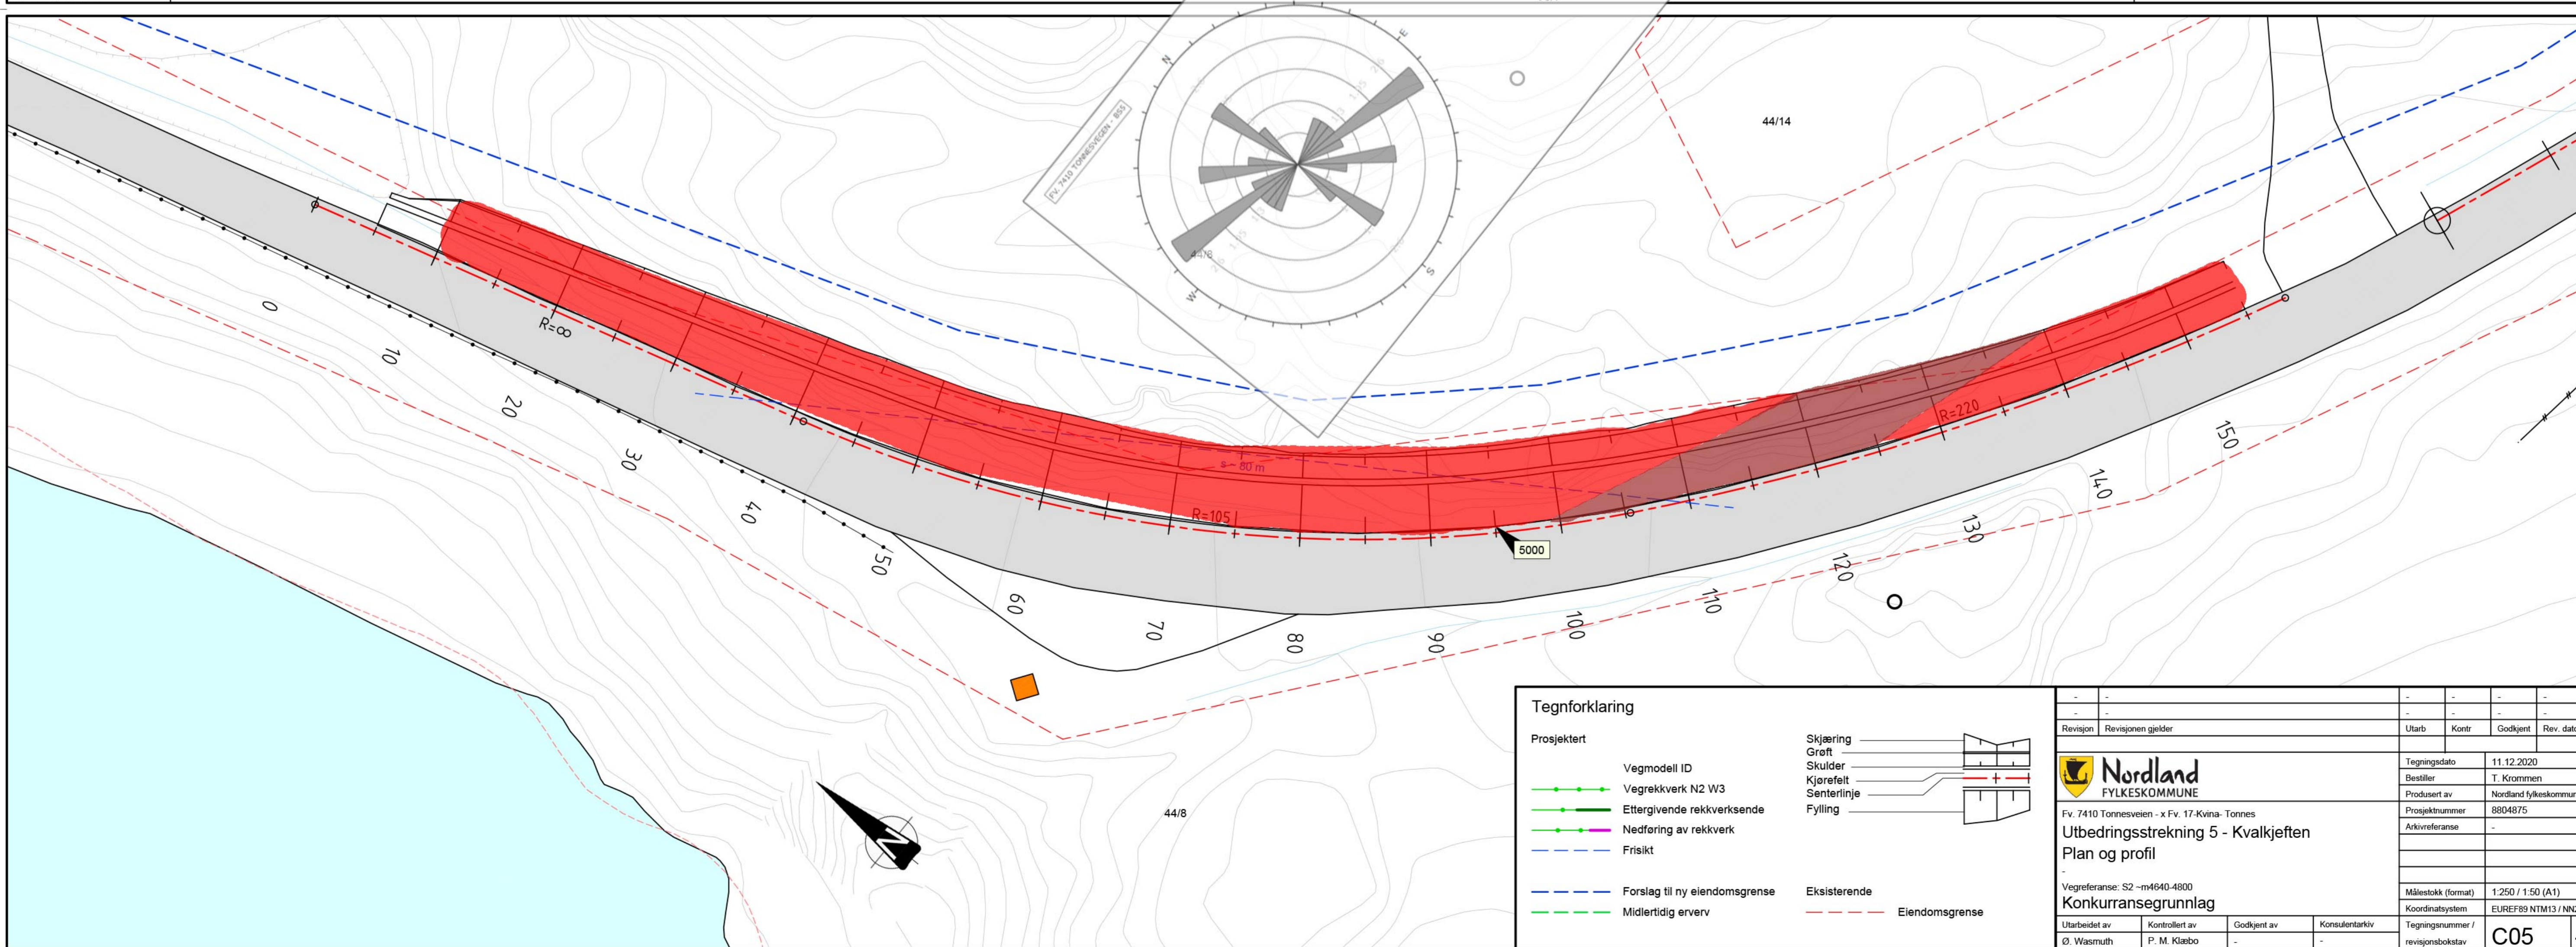
# V002c - BS5. Berggrunn - rødlig granitt (rød) som er intrudert av en granatførende amfibolitt (brun) samt sprekkerose. 50934-GEOL-46

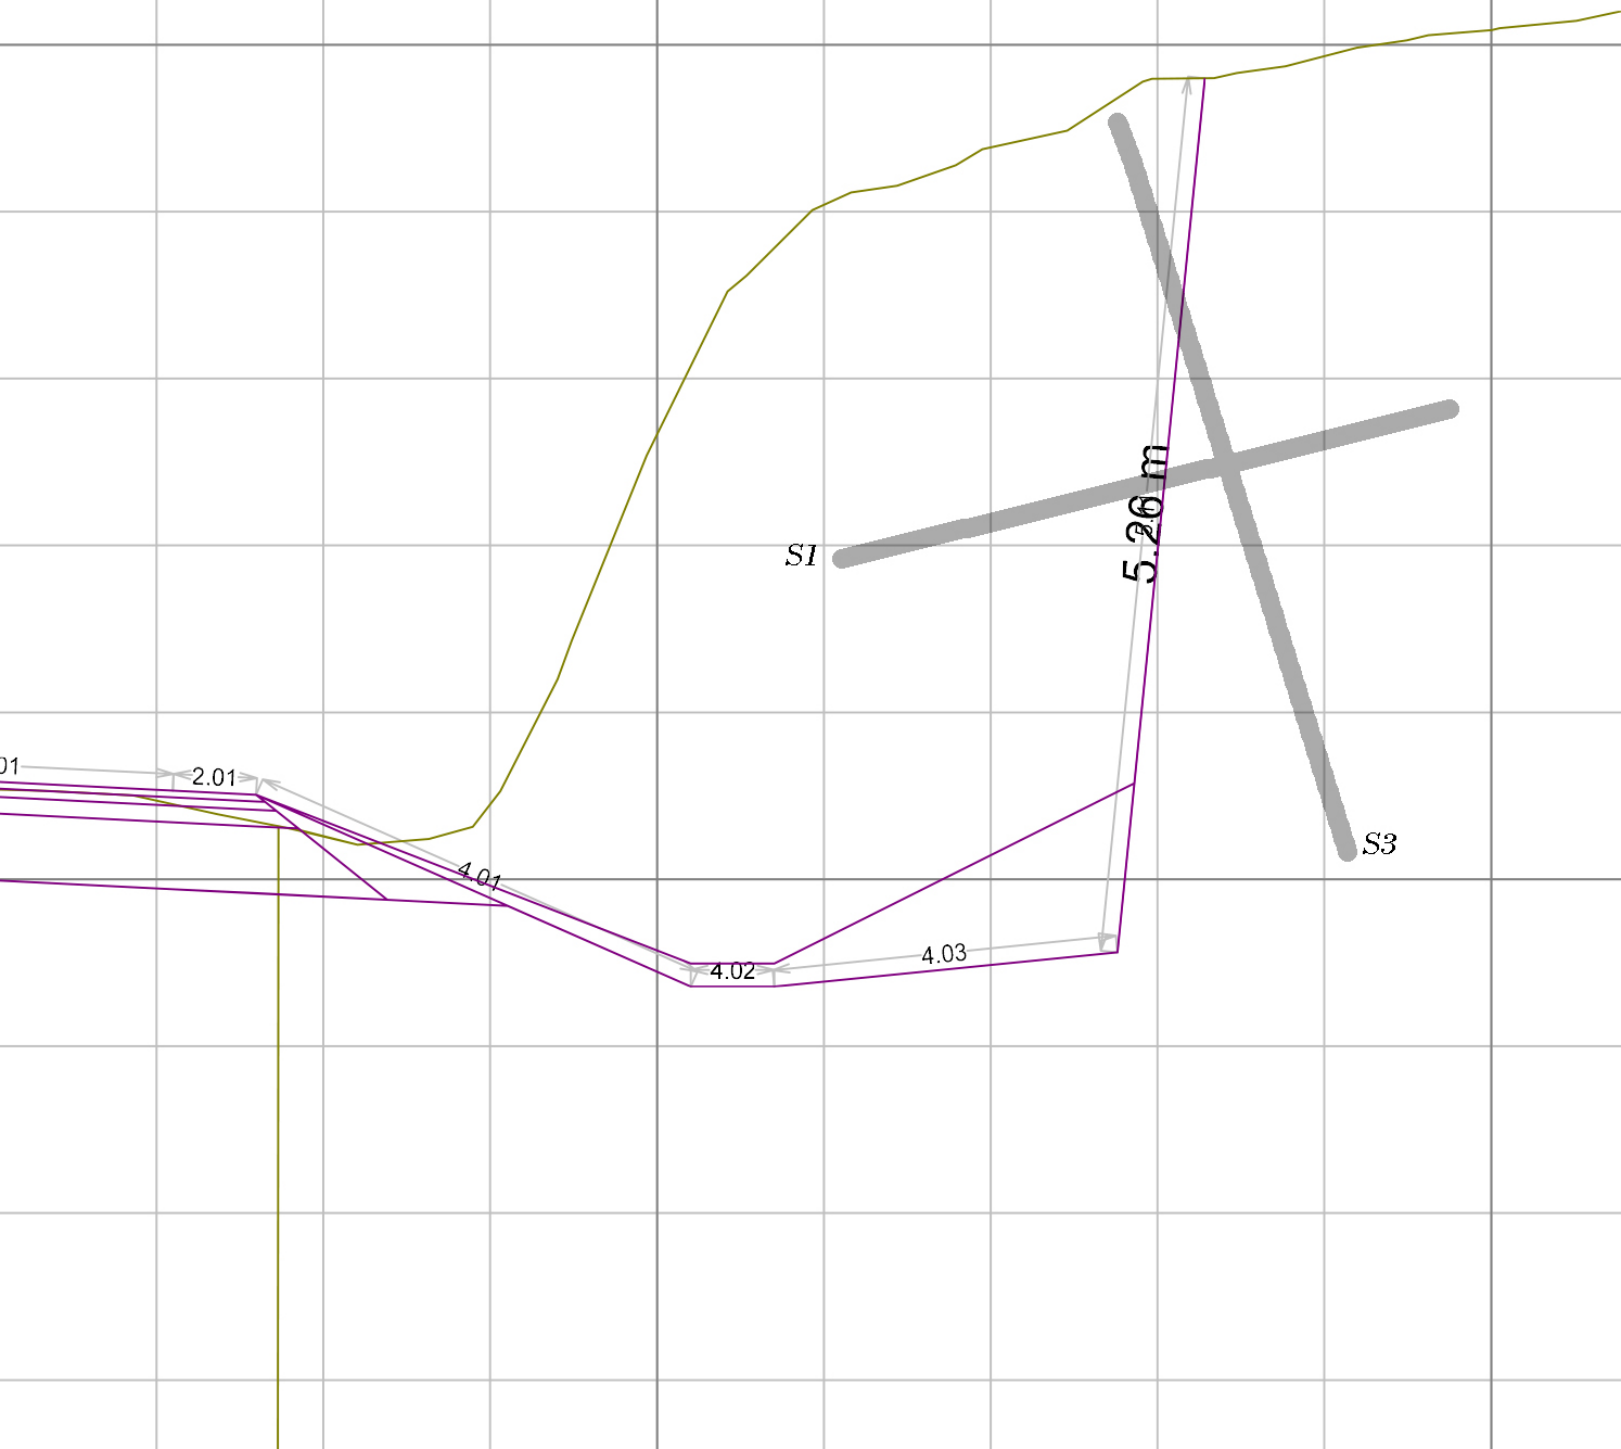
V003d - BS8 - tverrprofil fra dens høgste parti. Struktur er lagt inn for å illustrere stabilitetsforhold. 50934-GEOL-46

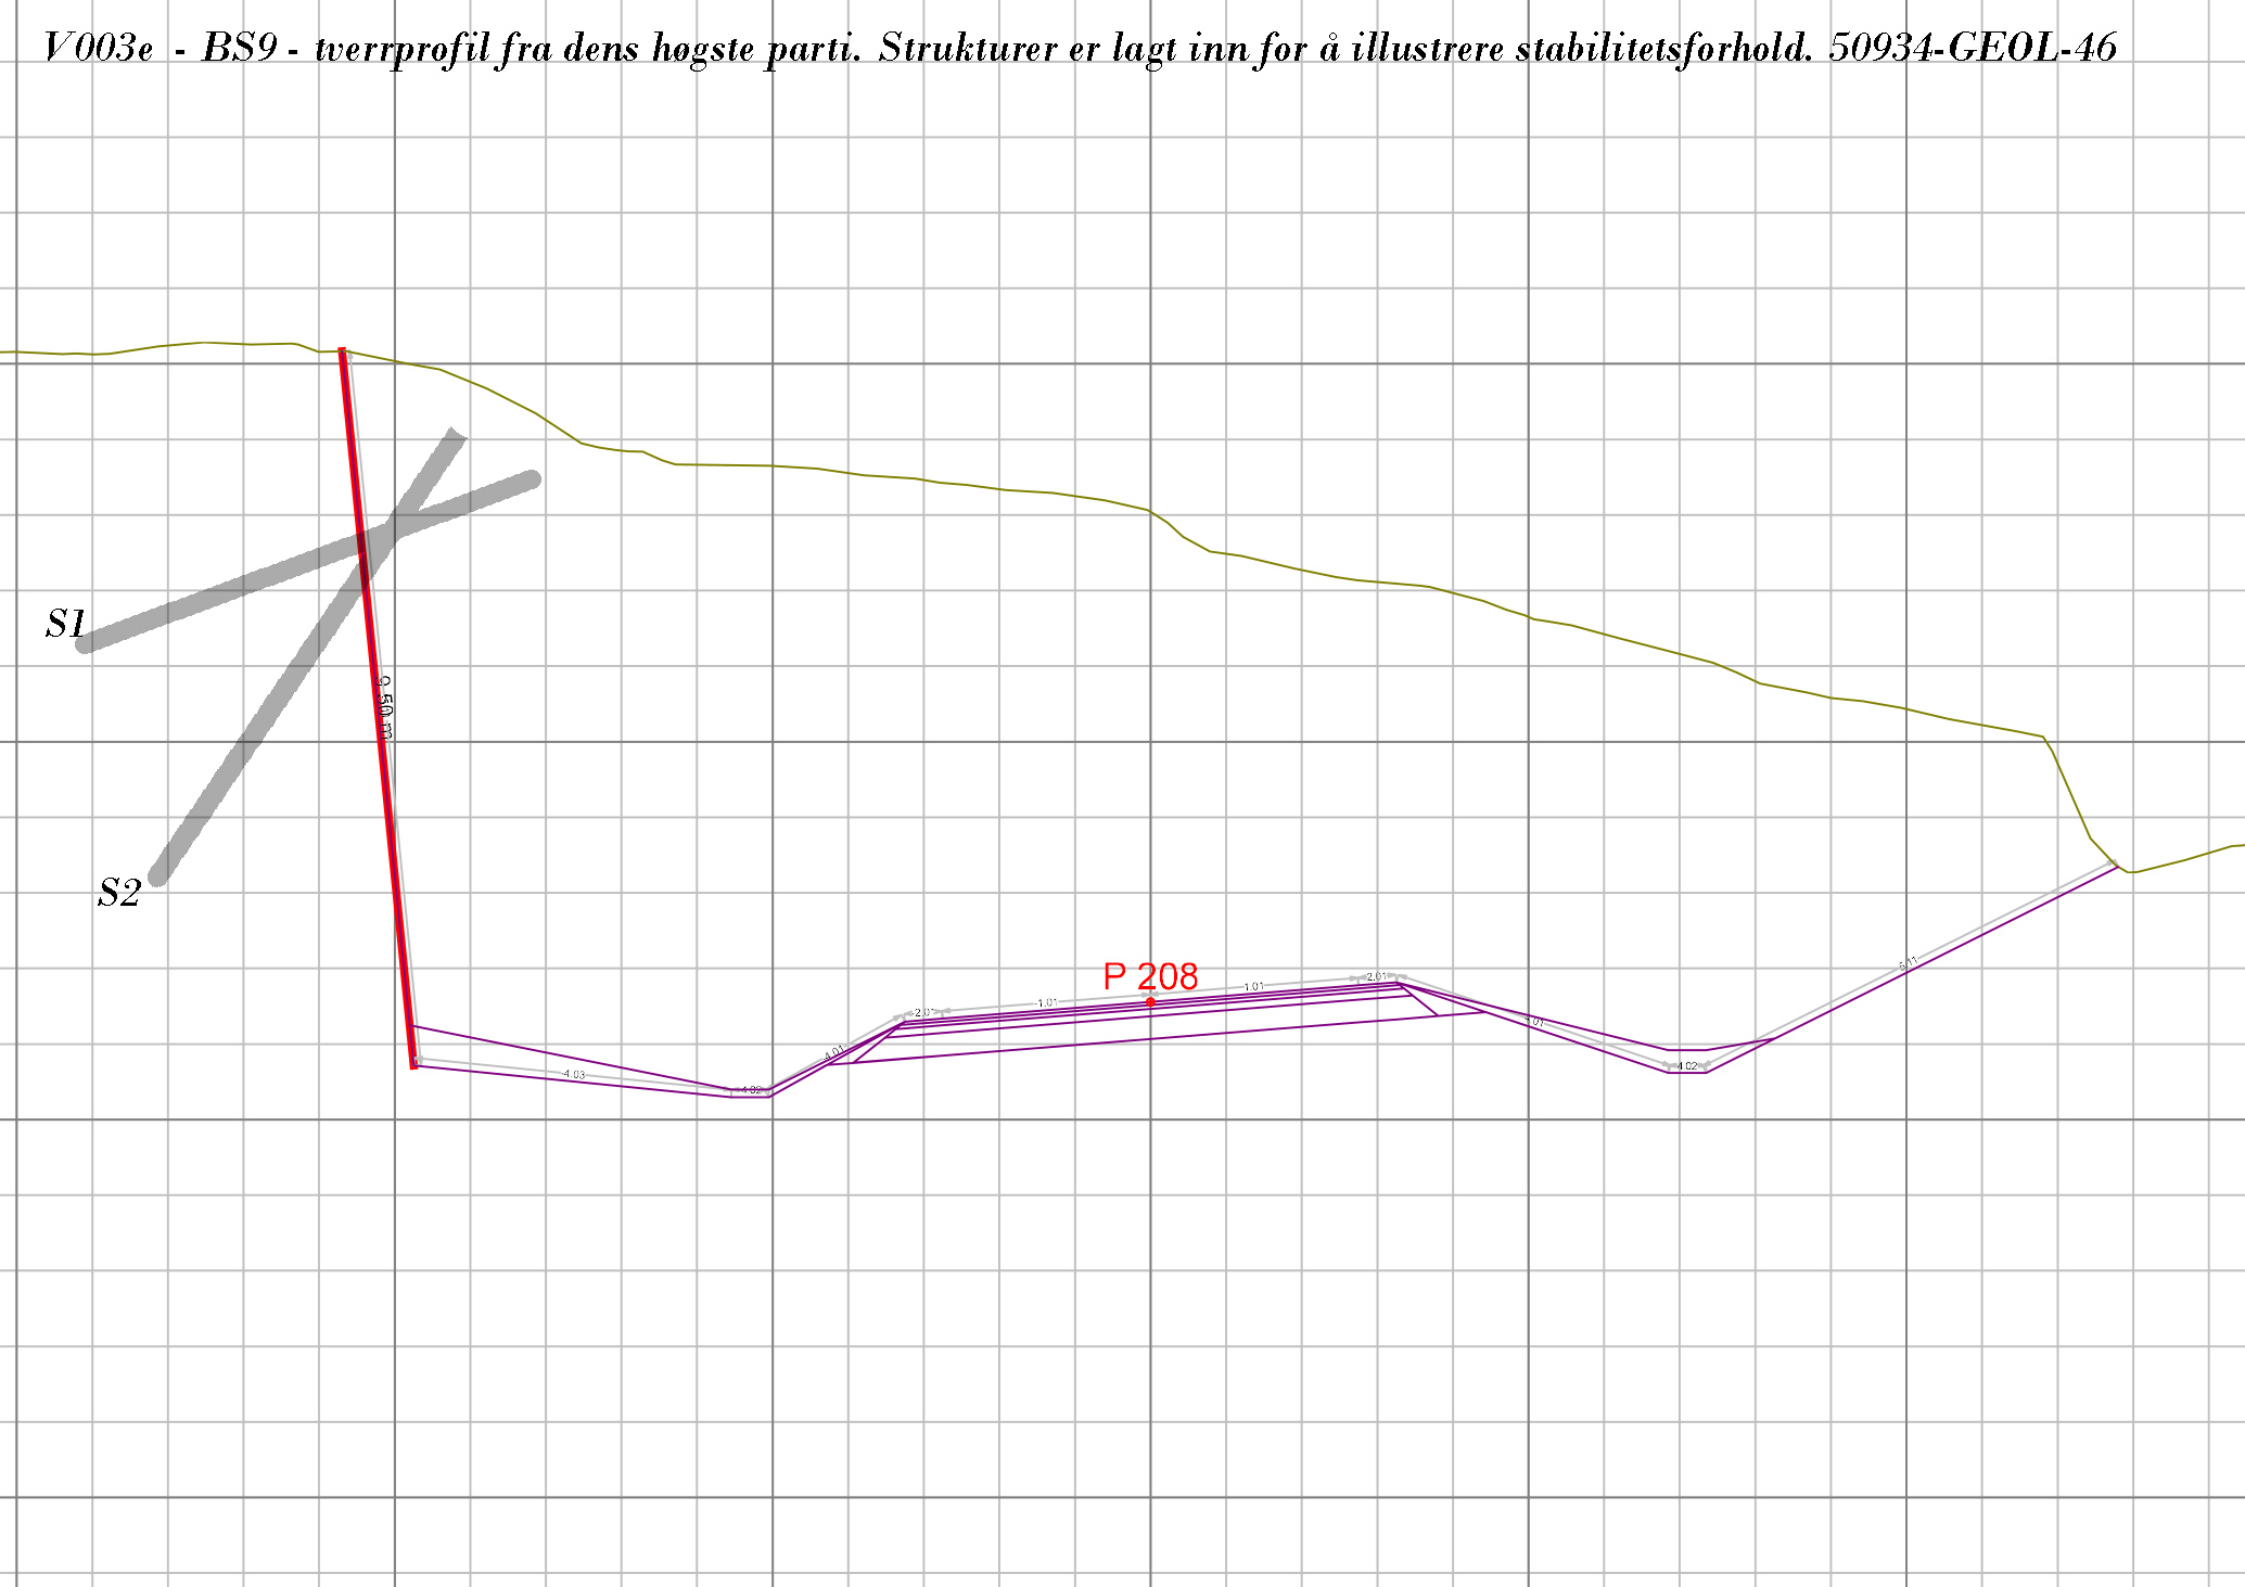
*V003e - BS9 - tverrprofil fra dens hogste parti. Struktur er lagt inn for å illustrere stabilitetsforhold. 50934-GEOL-46*
