Dokument type  
**Miljøsaneringsbeskrivelse**

# MILJØSANERINGS- BESKRIVELSE ENGELØYA LAVBRU.

Revisjon **00**  
Dato **11.10.2018**  
Utført av **Jan Torstein Ovidth**  
Kontrollert av **Cecilie Helgerud**  
Godkjent av **Jan Torstein Ovidth**  
Beskrivelse **Miljøsaneringsbeskrivelse Engeløya Lavbru,  
1350029697**

Formålet med denne kartleggingen er å avdekke og rapportere forekomster av helse- og miljøfarlige stoffer ved Engeløya Lavbru i Steigen Kommune, i forbindelse med rivning.

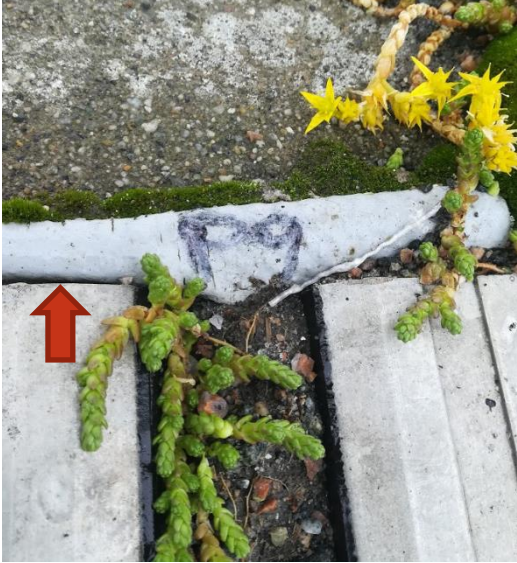
<p><b>Prøve:</b> P9 Hvit duk/membran</p> <p><b>Lokasjon:</b> Mellom bro og landkar.</p> <p>Ikke påvist asbest.</p> <p><b>PAH-16: 2,21 mg/kg</b></p> <p><b>&gt;C10-C12: 19 mg/kg</b></p> <p><b>&gt;C12-C16: 21.2 mg/kg</b></p> <p><b>&gt;C16-C35: 128000 mg/kg !</b></p> <p><b>Kommentar:</b> Sorteres ut som oljeholdig farlig avfall og leveres godkjent mottak.</p>

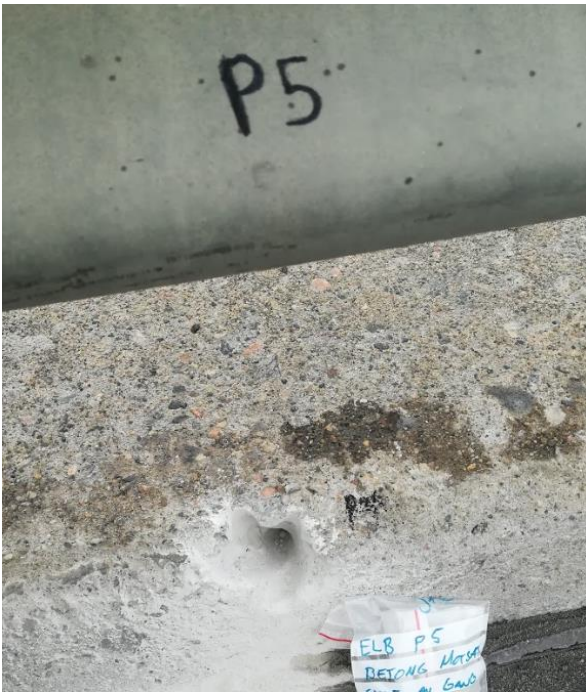
<p><b>Prøve:</b> P5, Betong</p> <p><b>Lokasjon:</b> Betong under rekkverk på vestsiden av brua.</p> <p><b>Zn (sink): 1800 mg/kg</b></p> <p>Ikke detekterbare konsentrasjoner av PCB7.</p> <p><b>Kommentar:</b> Sorteres ut som lett forurenset avfall.</p>
