NOTAT-10214568-N01-A01 BORHULL FRA LYNGBØVEIEN TIL WALTHERHALLEN

Befaringsnotat vedrørende borhull fra Lyngbøveien til Waltherhallen

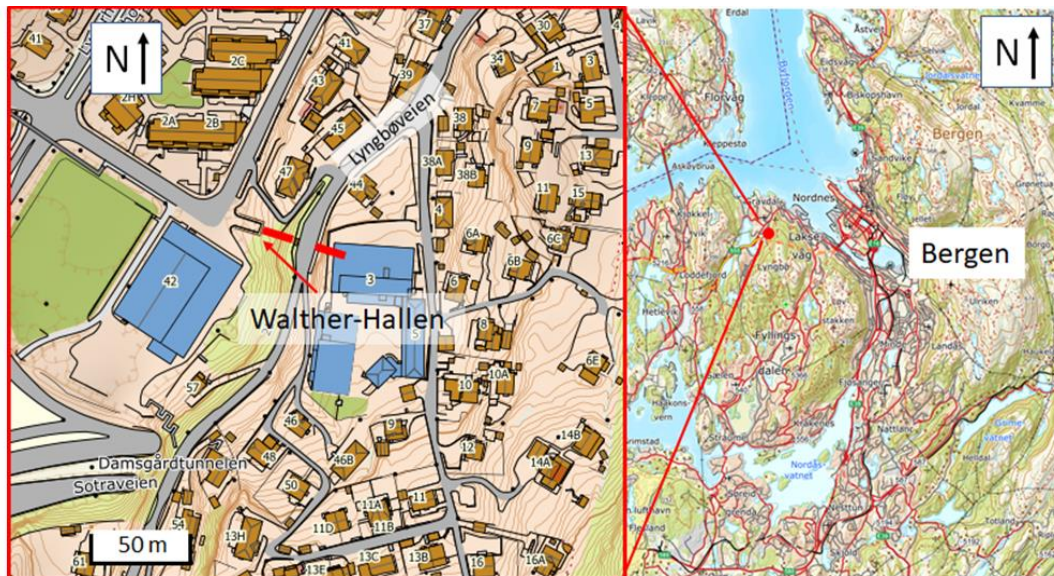
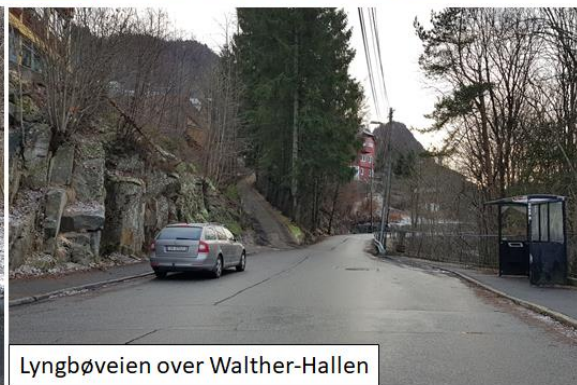
Inngang Walther-Hallen Tunnel

Lyngbøveien over Walther-Hallen

Figur 1 Oversikt plassering Walther-Hallen like ved Laksevåghallen (nr. 42 på kart) og Lyngbøveien like ovenfor inngangsporten som krysser på tvers av tunnelen/hallen (borhullet er planlagt ved kum til venstre for busstoppet).

Sweco foretok en overordnet inspeksjon av tunnelens tilstand og vurderte ev. konsekvenser for tunnelens stabilitet som følge av et planlagt borehull fra Lyngbøveien ned til og inn i Walther-Hallen. Borehullet er planlagt utført vertikalt like vest for kummen i Lyngbøveien på oppsiden (Figur 1). Hullets planlagte diameter er 550 mm. Det forventes at borehullet treffer i venstre vederlag (blikk innover i tunnelen) eller heng ca. 25 m fra inngangsporten mot Eliasmarken.
