SKADEKATALOG OG VEDLIKEHOLDS- METODER

Beskrivelse og fotos som eksempler av de mest aktuelle skader på toppdekker. Tilhørende forslag til resepter for utførelse av reparasjon.

Id nr: AV-H-U007-1

Vedlegg AV-H-U007-1 til Håndbok i vedlikehold og rehabilitering av flyplassdekker

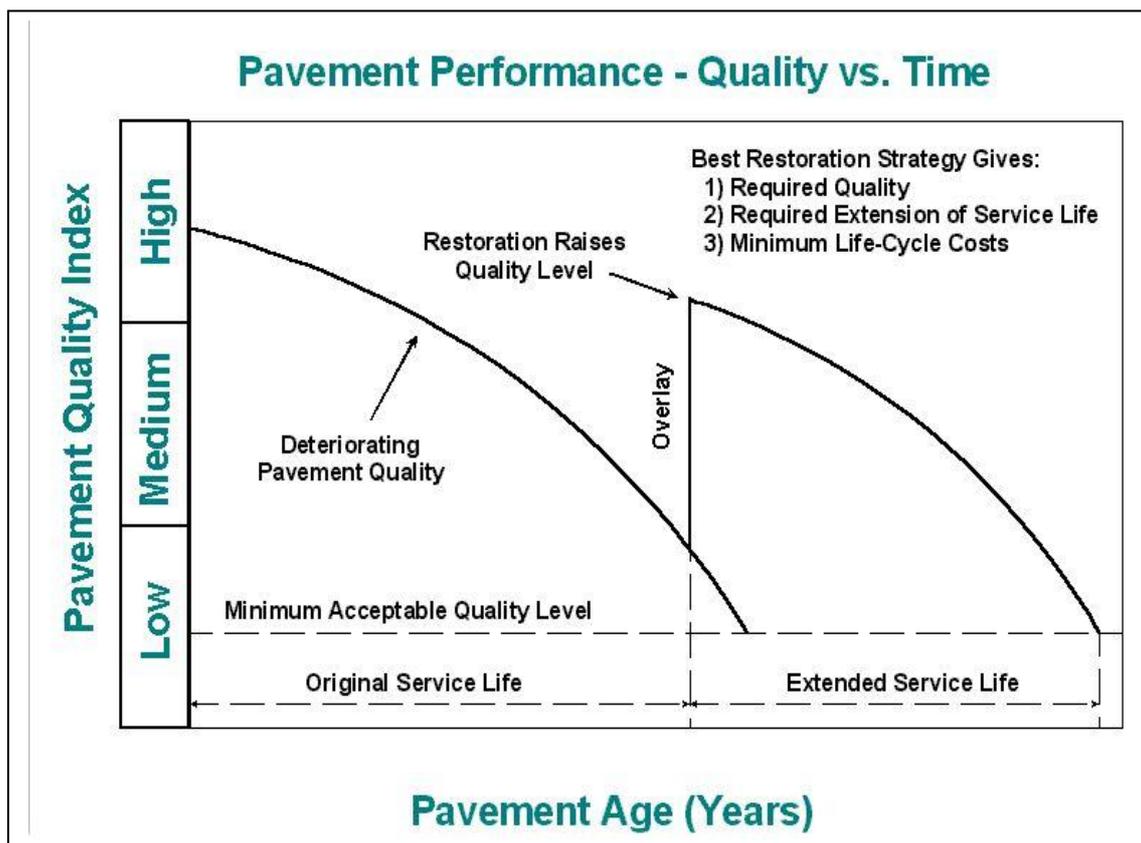
Figur 2.1 Nedbrytningen av et asfaltdekke grunnet bruk og aldring, samt effekten av en dekkefornyelse

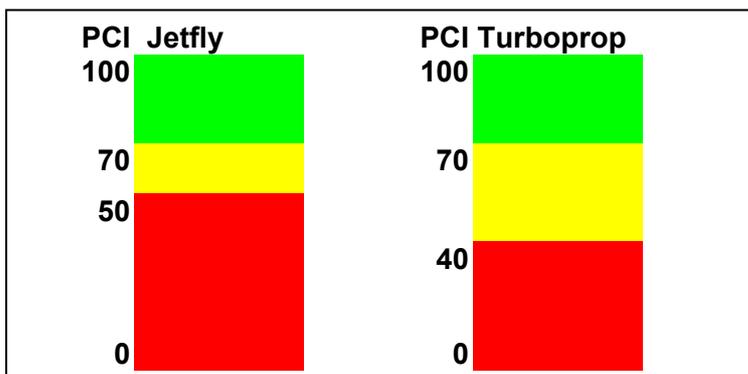
Figur 2.3 Grenseverdier for tilstandsklassifisering

Skadekartlegging og PCI-beregning bør gjøres fortrinnsvis en gang pr 3. år. For lufthavner som trafikkeres av bare turbo-prop har Avinor satt disse grensene noe ned da steinløsning og sprekker gir et stort utslag i PCI-verdi, men at dette ikke er så problematisk på regionale plasser.

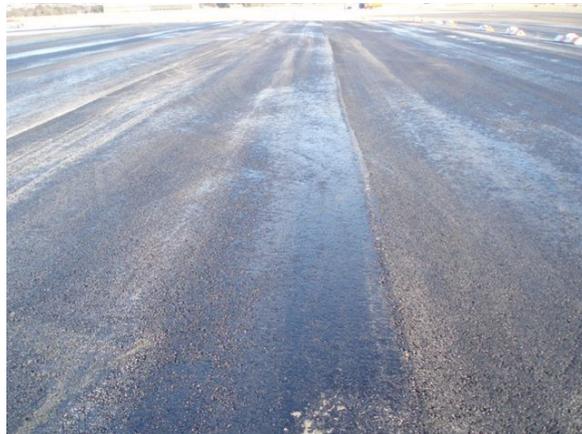
Blødning - masseseparasjon

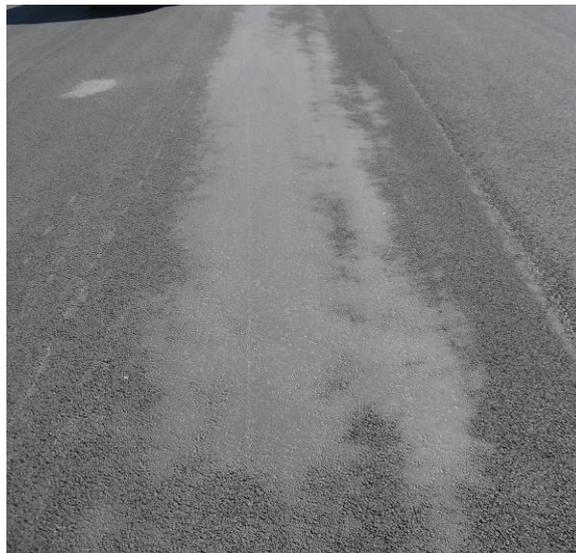
Blødning – nylagt dekke

Dersom denne skadetypen opptrer under asfaltering så skal dekket freses bort og legges på nytt.

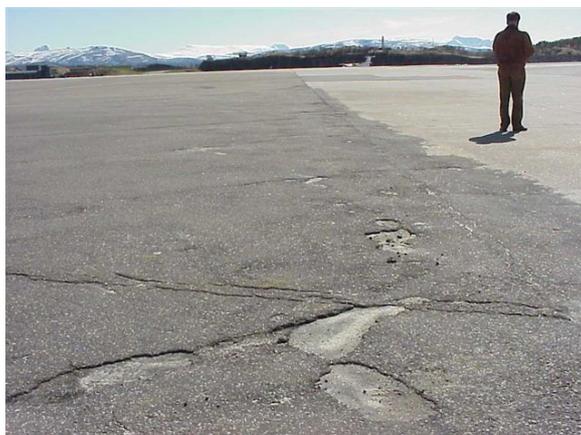
Deler av dekket har løsnet pga dårlig vedheft til lag under

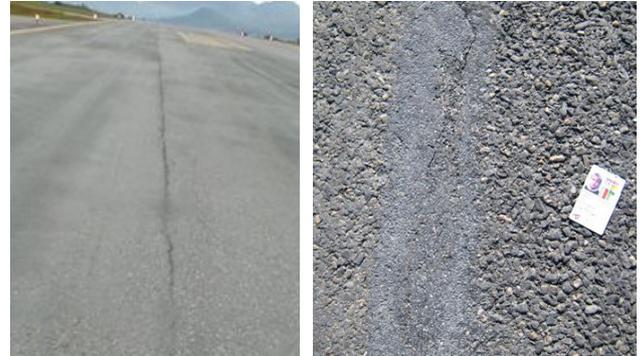
Lav – Åpen sprekke og tidligere fuget sprekke

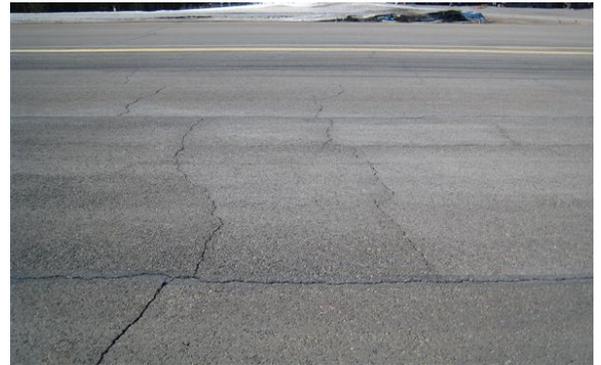
Tverrsprekker: Lav (lengst borte: < 6 mm, ingen FOD-fare) og Medium (nærmest.: > 6 mm, ingen FOD-fare).
Lavtemperatursprekker?

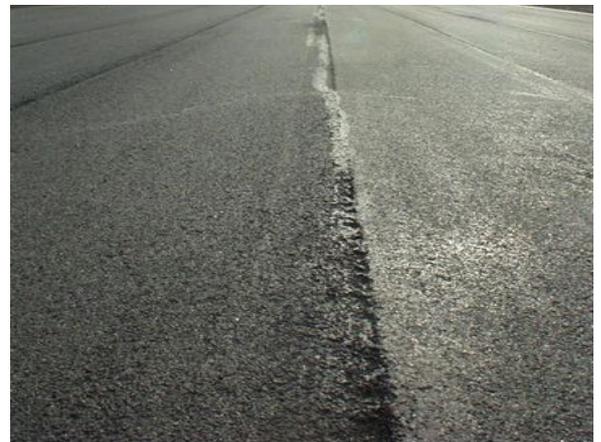
Høy (i skjøten) - Dårlig langsgående skjøt og utstrakt steinløsning (stor FOD-dfare)

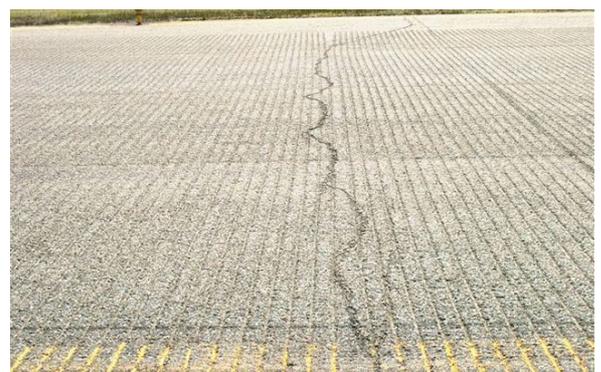
Steinløsning, lavtemperatursprekk og begynnende krakelering. Slike skader regnes som *Langs-/Tversgående sprekker* (48), *Høy* og *Aldring* (52) på hele arealet.

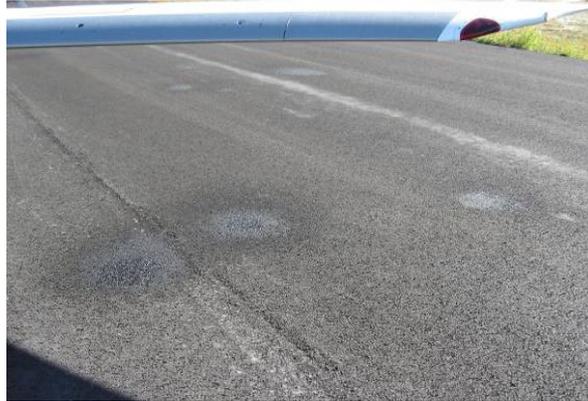
Oljesøl på nylagt dekke

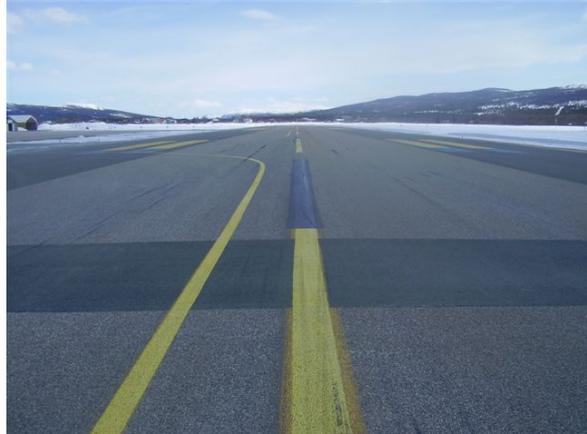
Lav - God jevnhet og ingen FOD fare

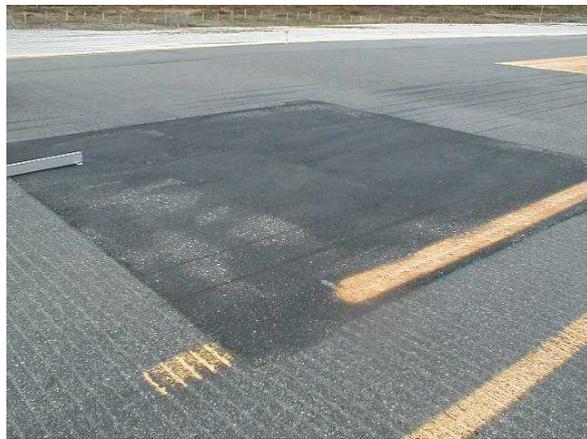
Medium - Aldret og slitt masse eventuelt med skader og noe FOD-fare

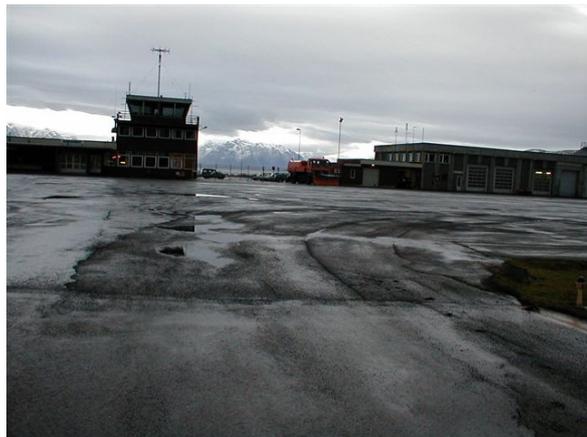
Høy - Slitt og skadet felt som gir dårlig kjørekomfort og betydelig FOD-fare

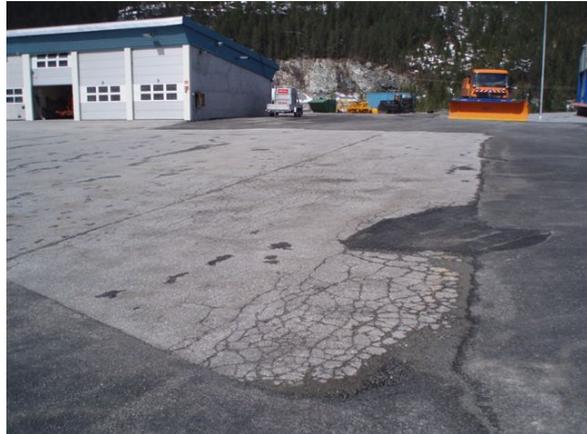
Høy - Dårlig lapp med alvorlig krakelering og langsgående sprekk. Tre ulike skader i samme område alle med høy alvorlighetsgrad

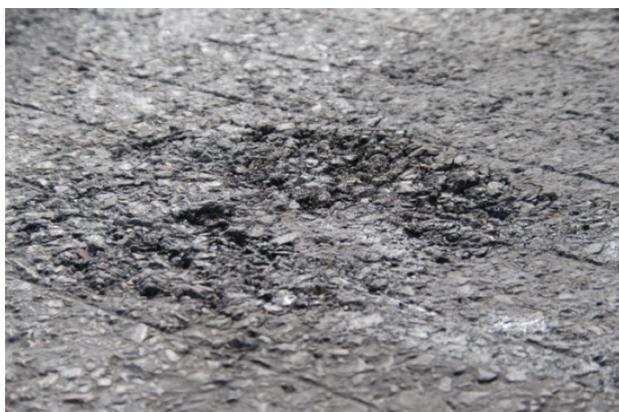
Skade på bane ved vridning av forhjul

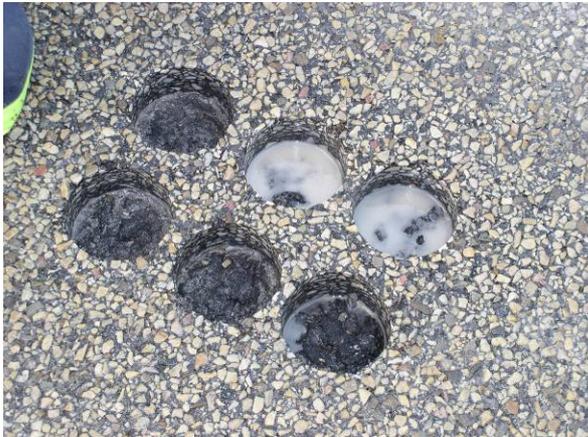
1. Skade/hull klar for reparasjon. Løse partikler må fjernes.

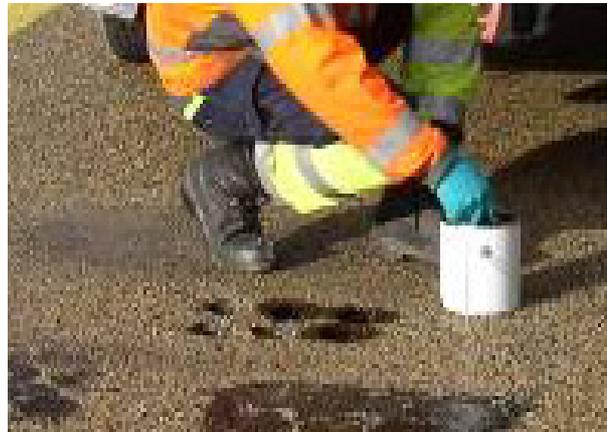
4. Bindemiddel (bitumenemulsjon, eller helst bitumen) tilpasset de lokale forhold påføres med pensel el.l for klebing og forsegling

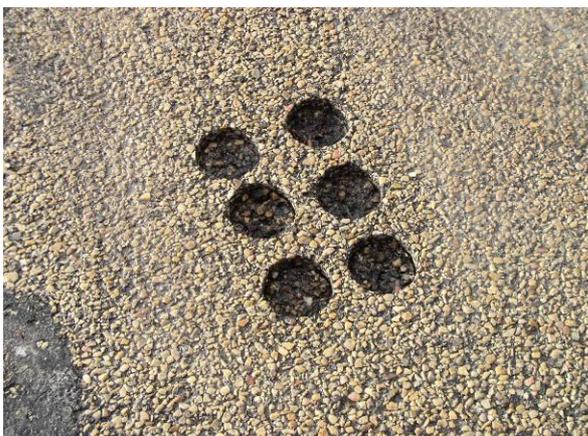
3. Skadeområdet er rent og tørt. Klart for lapping

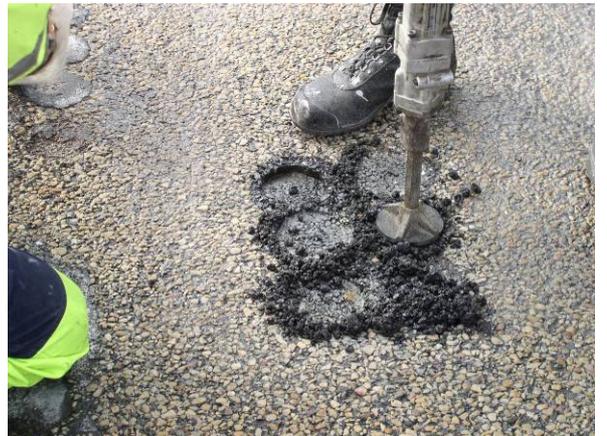
6. Egnert lappemasse fylles i og kompakteres godt med utstyr tilpasset lappingens størrelse. Varmmasse anbefales, men kalde lappemasser kan også benyttes.

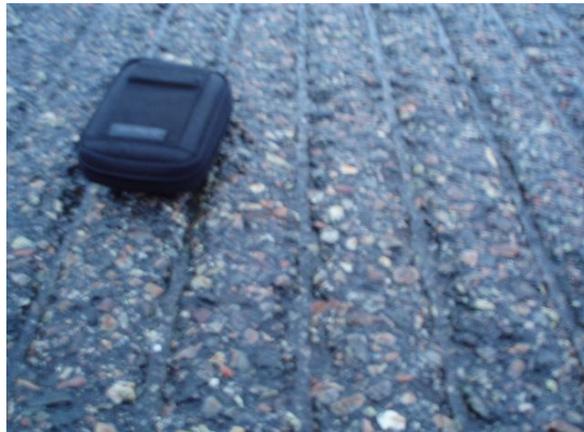
Opptre sjeldent på norske flyplasser. Kan opptre der det er benyttet asfaltert grus (Ag).

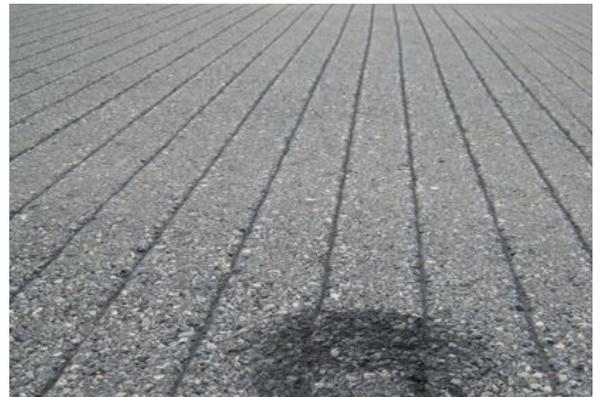
Lav - Overflaten er i god tilstand, men bitumen og fine steinpartikler er begynt å slites vekk

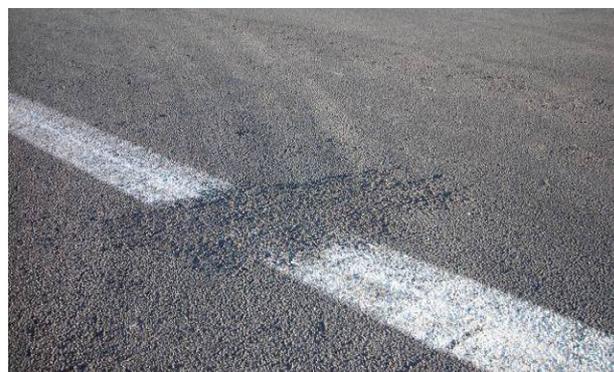
Høy – Mekanisk skade (brøyteskade?) åpner
opp overflaten for inntrengning av vann og
kjemikalier.

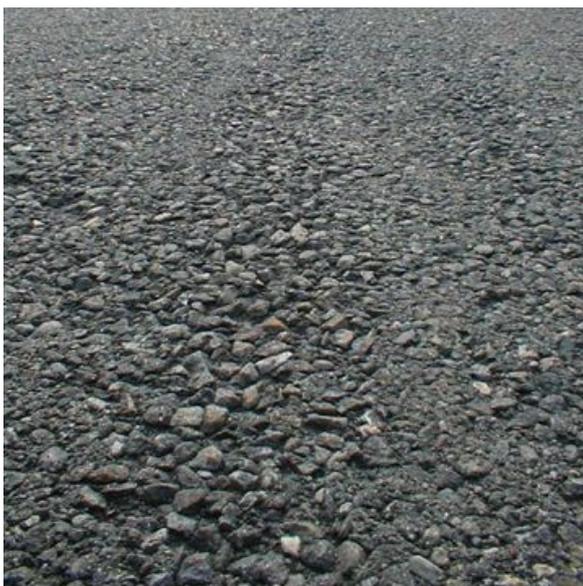
Høy - FOD-fare er stor. Mer enn 40 stein/m² er
forsvunnet

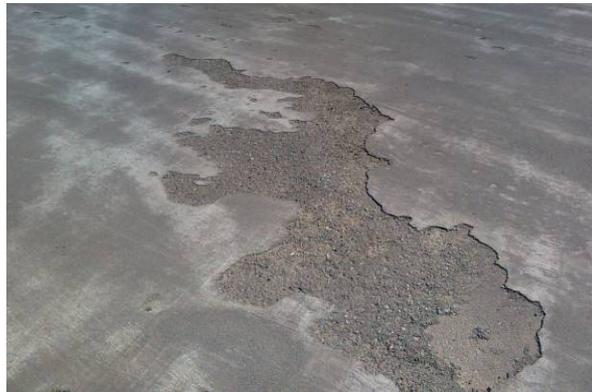
Høy – Stor grad av avskalling/avflassing. På høyre side av skade: rett kant med stor fare for videre løsning av biter. På venstre side er det mindre fare for løsning av biter (avrundet/nedslitt kant).

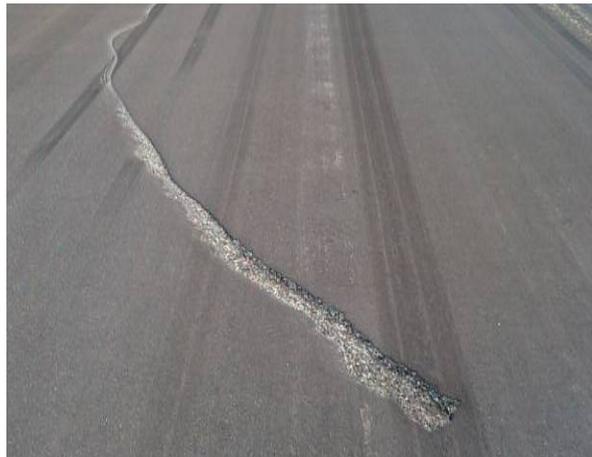
Høy – Mekanisk skade

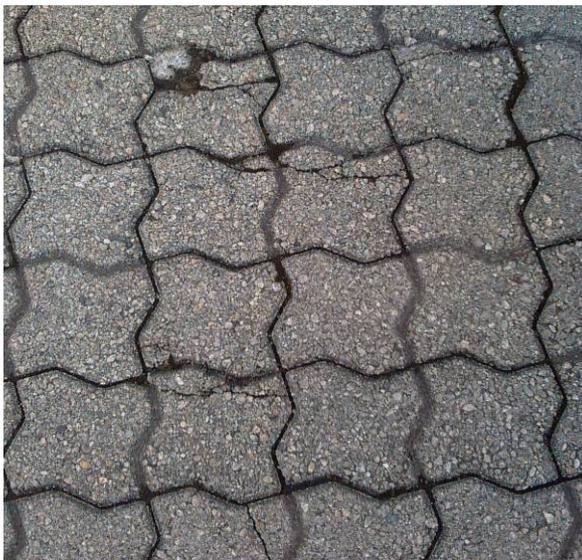
Oppsprukket ("krakelert") betongstein pga overbelastning, for dårlig fundament, eller manglende fugesand.

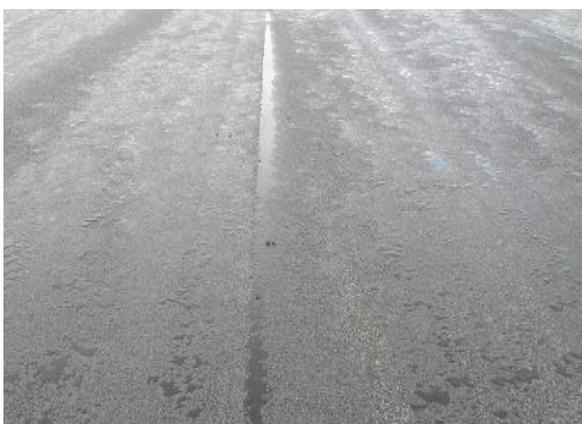
Høydeforskjell mellom asfaltlegg, vannansamling

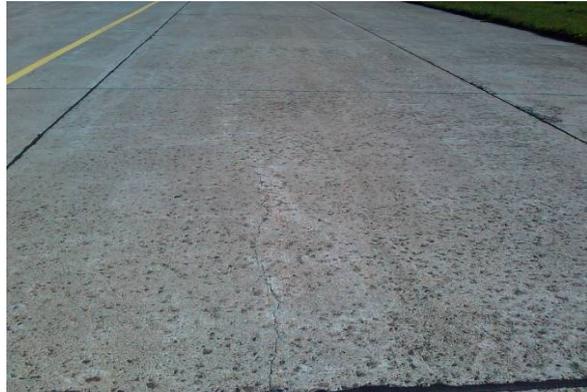
Lav (bredde < 3 mm, ingen FOD-fare)

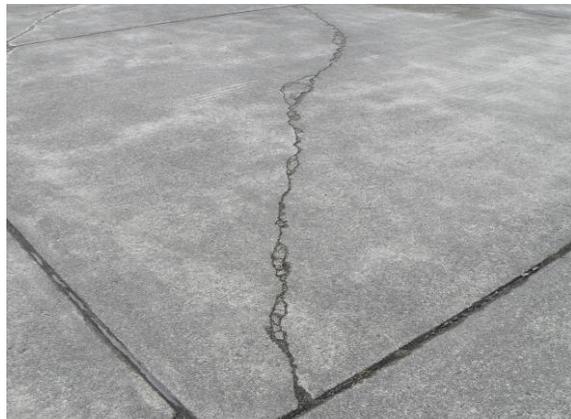
Medium/Høy (FOD-fare)

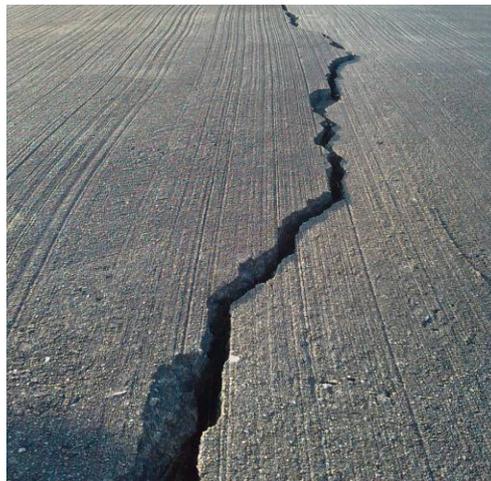
Høy (Åpen sprekk, bredde > 25 mm)

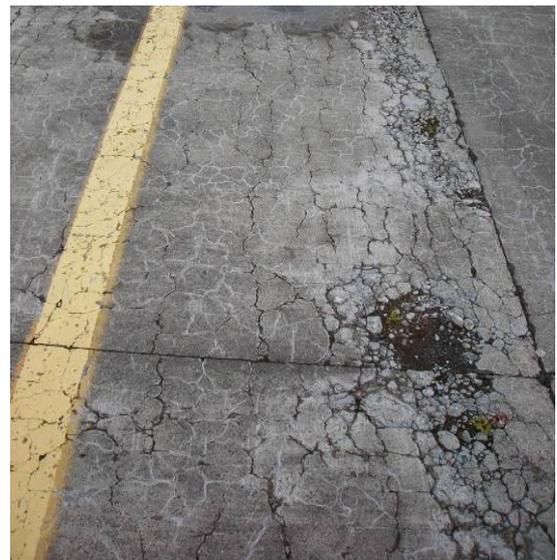
Høy – Både D-sprekker og avskalling

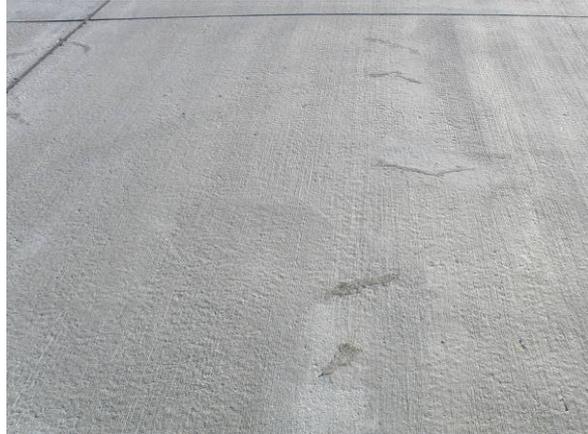
Reparerte svinnsprekker

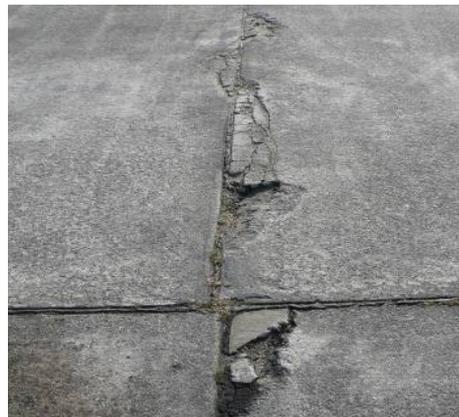
Høy (både avskalling fuge og hjørne)
