**NESBRUKET,
VEFSN KOMMUNE**

RAPPORT

Nesbruket, Vefsn kommune

Sammendrag

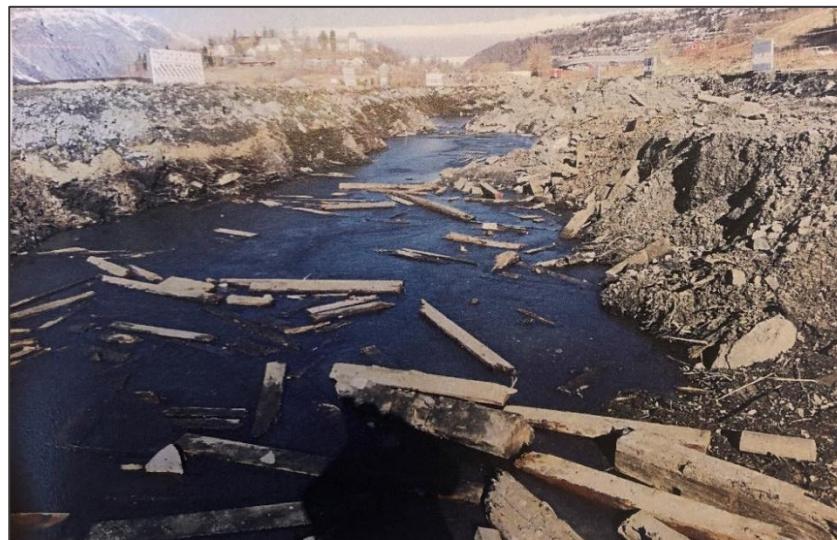
Figur 10: Bilde fra prøvetaking utført den 12. april (NSS AS) /1/

Det ble prøve tatt vann, sediment, trevirke og stein, mellomlag av bark og under bark lag ble det som ligger i dagen nå oppdaget (gammel deponifylling). Opprinnelig sjøbunn/ strandsone ligger i gammel deponifylling /1/.

- 1) Betong fremstår som ren og kan gjenbrukes ihht. Faktaark M-14/2013 når armering er fjernet.
- 2) En del trevirke som ligger i fylling er forurenset av olje (THC) og er å betrakte som farlig avfall.
- 3) Jord prøver 4 og 6 tatt i lag der oljeforenset trevirke befinner seg inneholder i hovedsak oljeforenning (TKL-2). Jordprøve 7 og 11 tatt i lag over oljeforenset fremstår som rene masser. Det er verd å merke seg at lavere jordmasser inneholder Arsen tett opp mot grenseverdier (<8) /1/.
- 4) Vannprøve fra grave grop er forurenset av tyngre olje (smøreolje) noe som mest sannsynlig kommer fra deponert trevirke.

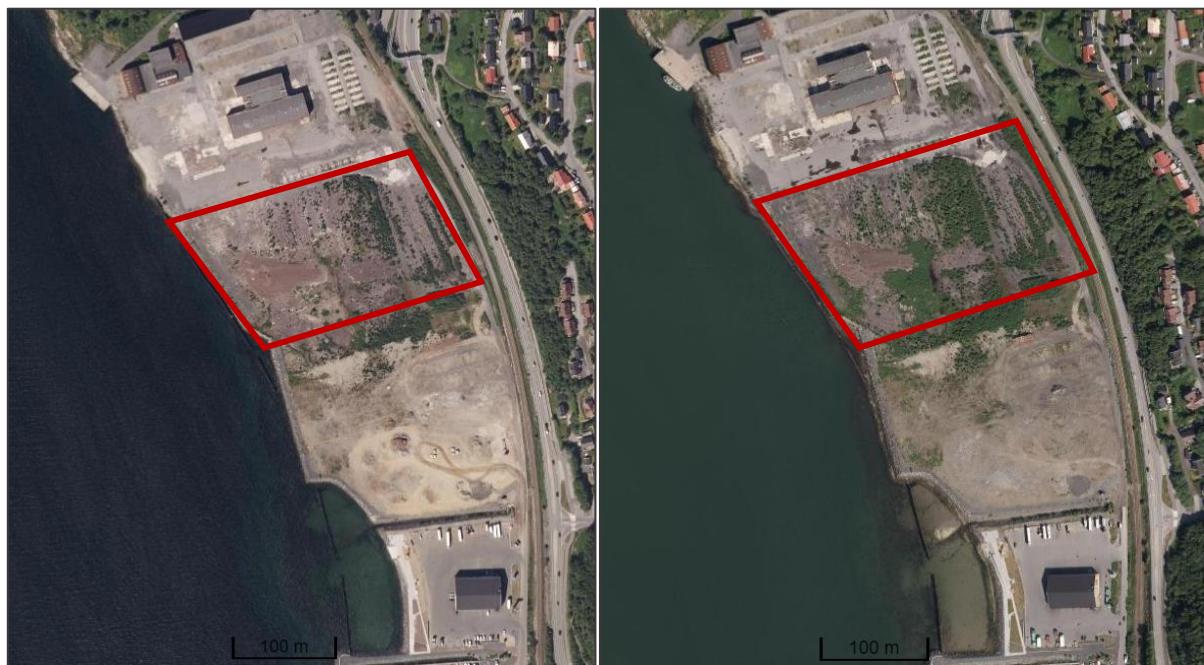
Figur 11: Flyfoto fra 2014 og til høyre flyfoto fra 2015 Finn.no /4/.

Overflaten på tiltaksområdet var overgrodd (se Figur 11), det var noe søppel som lå gjennom hele tiltaksområdet. Det ble registrert spesiell synlig lukt av råtne egg og olje.

Tiltaksområdet hovedsakelig består av fyllmasser, sand, sagflis, trevirke og søppel. Det ble observert sjø/grunnvann på 1,5 – 3 meters dyp. Oversikt sjakter fra prøvetaking er vist i Tabell 3.

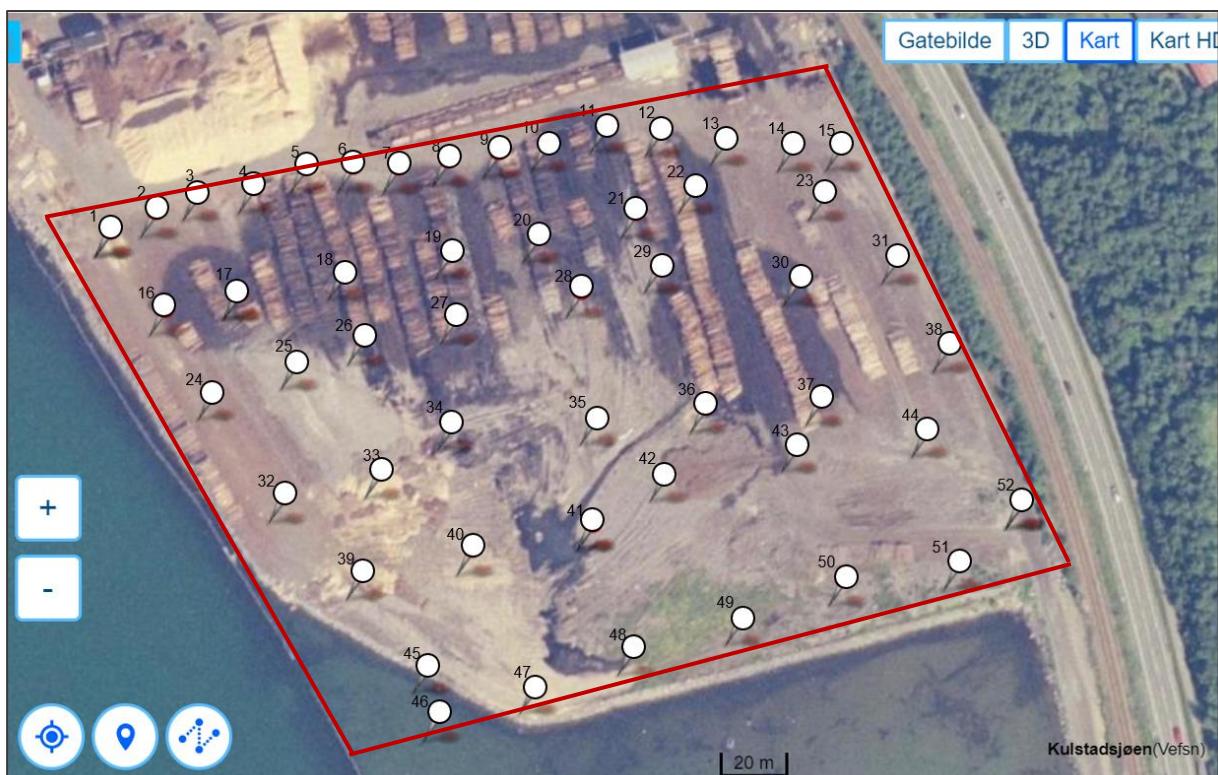
Figur 12: Områdeoversikt av tiltaksområdet og omrentlig plassering av sjakter (flyfoto fra 2009 Finn.no /4).

Miljøvakta utførte 52 sjaktegravinger (Figur 12) for kartlegging av masser for vurdering av forurensingspotensial og bedre forståelse av tiltaksområder innhold.

Plasseringen av sjakter ble gjort for å få et utvalg som dekker og representerer tiltaksområdet best mulig, men også justert noe fortløpende av praktiske hensyn og av hensyn til miljøtekniske forhold (Figur 12).

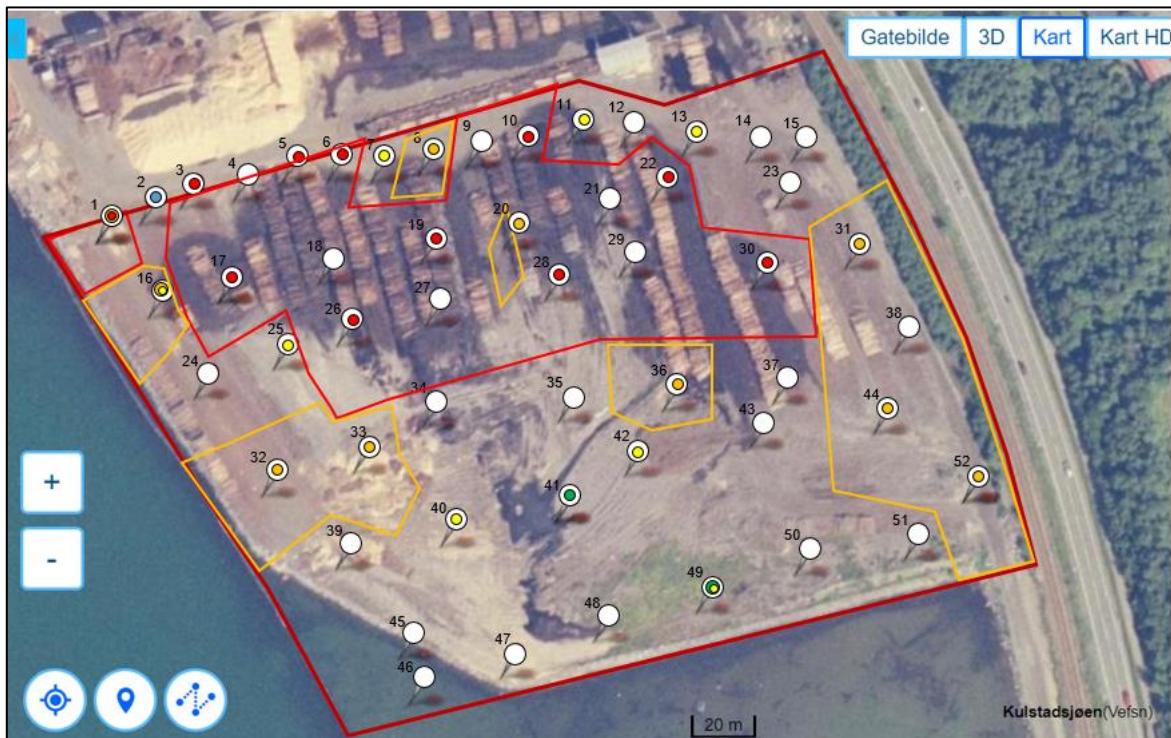
Figur 16: Dypereliggendejord (>1m) (flyfoto fra 2009 Finn.no /4).

Dypeliggende jord (>1m): Det er grov estimert ca. 12.114 m³ forurensset masser i tilstandsklasse 4 og ca. 12.114 m³ forurensset masser i tilstandsklasse 5. Tilstandsklasse 4 og 5 masser må fjernes eller kan bli liggende med risikovurdering.

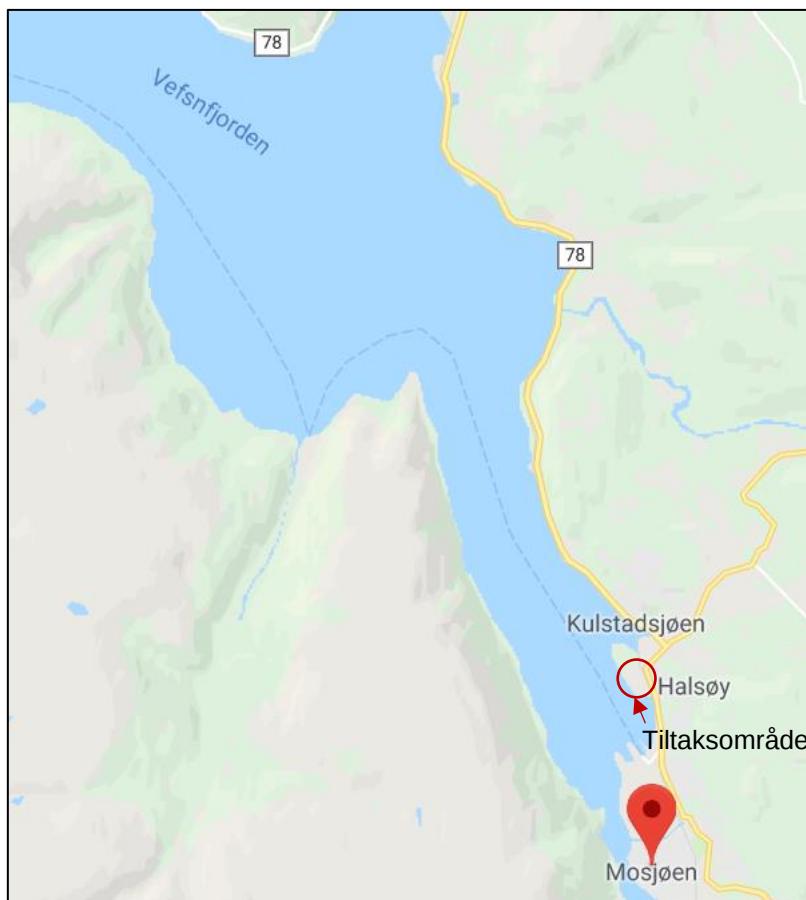
Vefsnfjorden ligger vest for eiendomsgrensen for tiltaksområdet (se Figur 17).

Figur 17. Flyfoto fra 2019 /17/. Tiltaksområdet merket med rød sirkel.

Miljørisiko defineres som risiko for skade på biotop som følge av uteleking/ spredning av forurensning fra tiltaket. Nærmeste resipient, Vefsnfjorden og det er stor risiko for at forurenset grunn forurenser sjøvannet.
