Kongsgata 47-49

Stavanger kommune

Miljøkartleggingsrapport

DOKUMENTKODE: 10225411-RIM-RAP-01

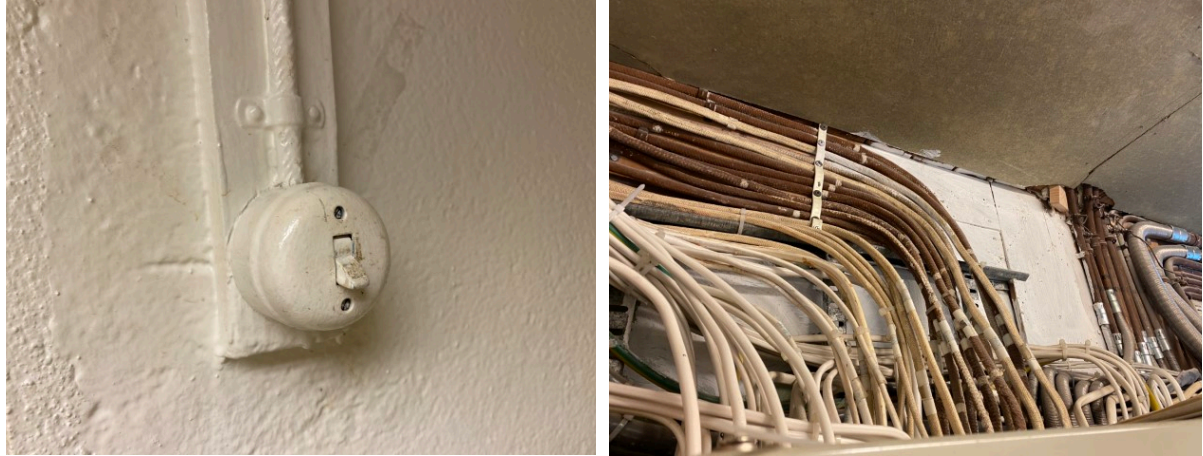
Bakelittprodukter og trådisolerte ledninger inneholder asbest. Bakelittproduktene demonteres, og leveres hele til godkjent mottak. Bakelittprodukter og trådisolerte ledninger kan finnes skjult i konstruksjonen.

Figur 15 – Bakelittprodukter og trådisolerte ledninger inneholder asbest. Bakelittprodukter og trådisolerte ledninger som fjernes, sorteres i egen fraksjon og leveres godkjent mottak.

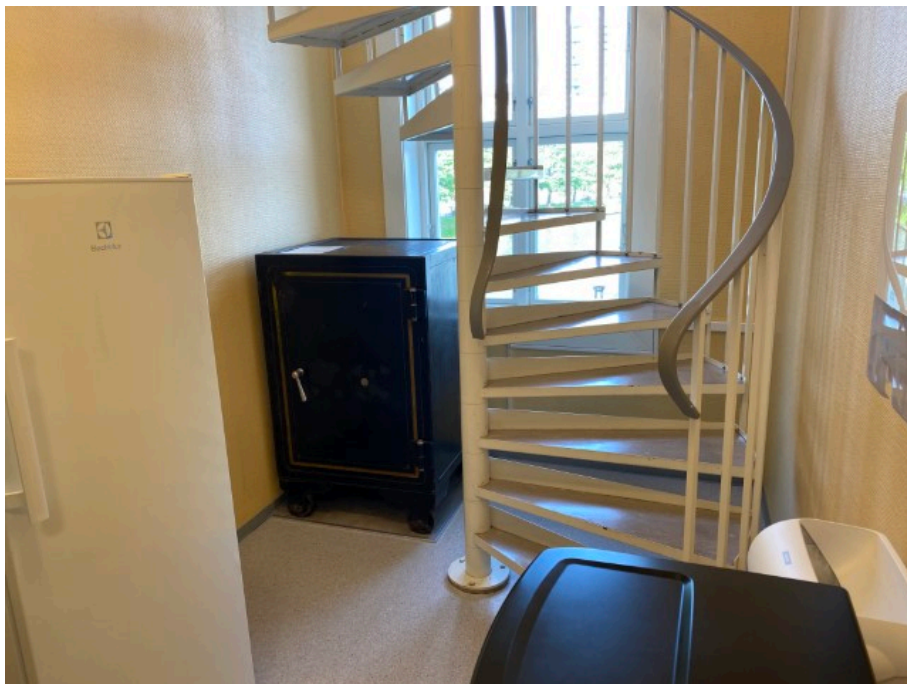
Eldre safer kan inneholde asbest, brukt som brannisolering. Dersom eldre safe fjernes, leveres denne hel til godkjent mottak.

Figur 17 - Dersom eldre safe skal fjernes, må den leveres hel til godkjent mottak.

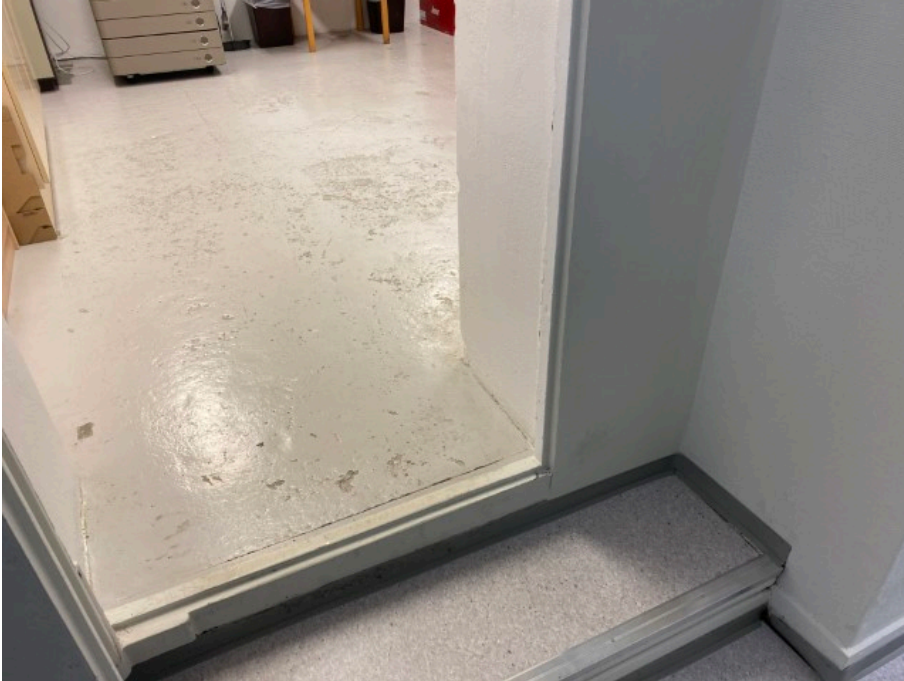
I eldre bygninger har det blitt brukt asbestholdige materialer i forbindelse med brannskiller, oppbygninger, kasser og tilsvarende. Det må i forkant av rivning, undersøkes om det er asbestholdige materialer brukt i forbindelse med eksempelvis safelokaler, og toalett med oppbygning, som vist i figurene under.

Figur 18 - Trinn til safe og vegg/himling/golv, som kan inneholde asbestholdige materialer som brannhemming.

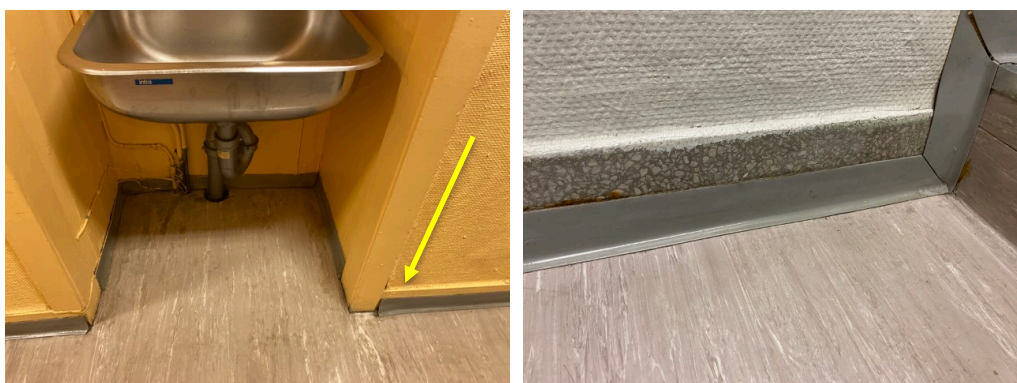
Eldre vaskelister inneholder ftalater over grenseverdier for farlig avfall. Vaskelistene sorteres i fraksjon for ftalatholdig avfall, og leveres godkjent mottak for farlig avfall.

Figur 21 - Eldre vaskelister inneholder ftalater over grenseverdier for farlig avfall

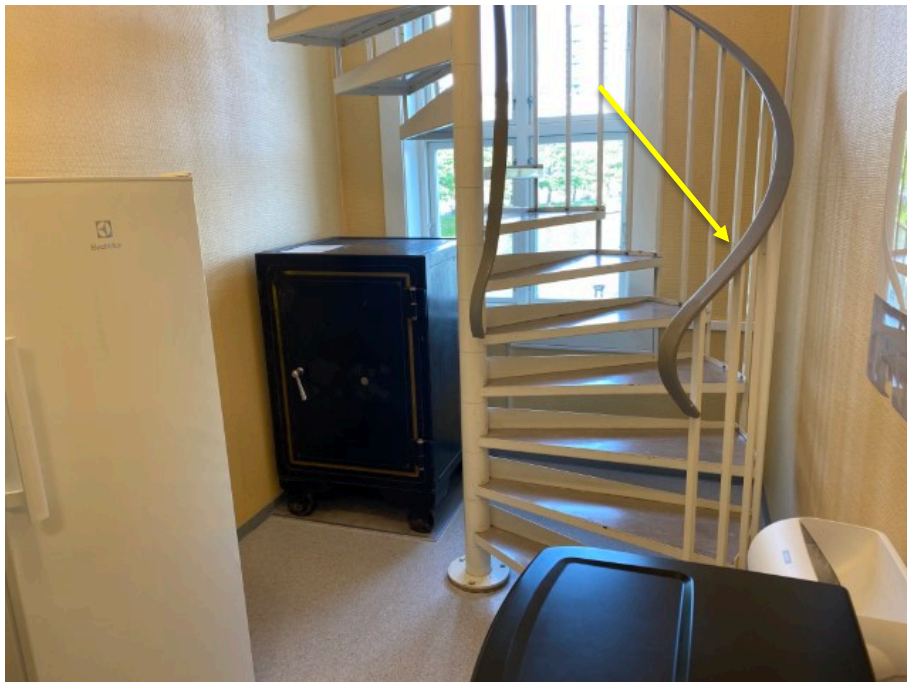
Eldre rekkverkslister inneholder ftalater over grenseverdier for farlig avfall. Listene sorteres i fraksjon for ftalatholdig avfall, og leveres godkjent mottak for farlig avfall.

Figur 22 – Eldre lister på rekkverk inneholder ftalater over grenseverdier for farlig avfall

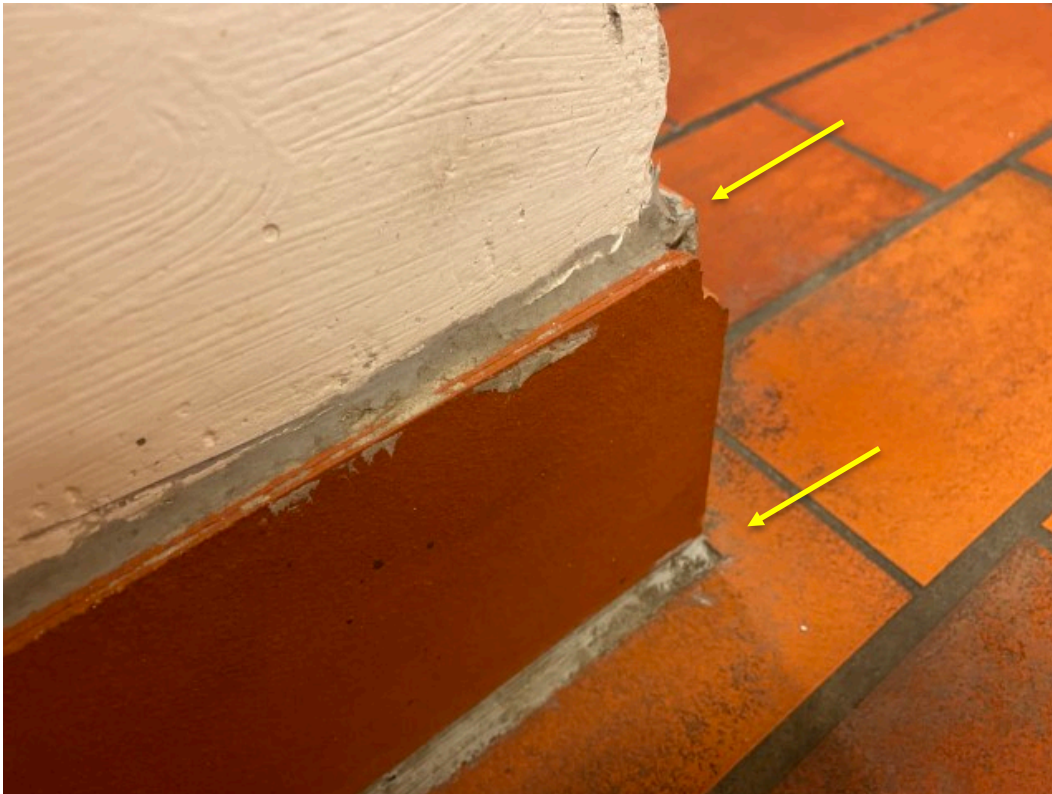
Det er brukt myk fugemasse i bygningen, eksempelvis i forbindelse med overgang golv – vegg i underetasjen. Det antas at fugene inneholder PCB. Myke fugemasser, som fjernes, sorteres i egen fraksjon for farlig avfall, og leveres godkjent mottak.

Figur 23 – Myke fuger brukt i forbindelse med overgang golv/vegg.

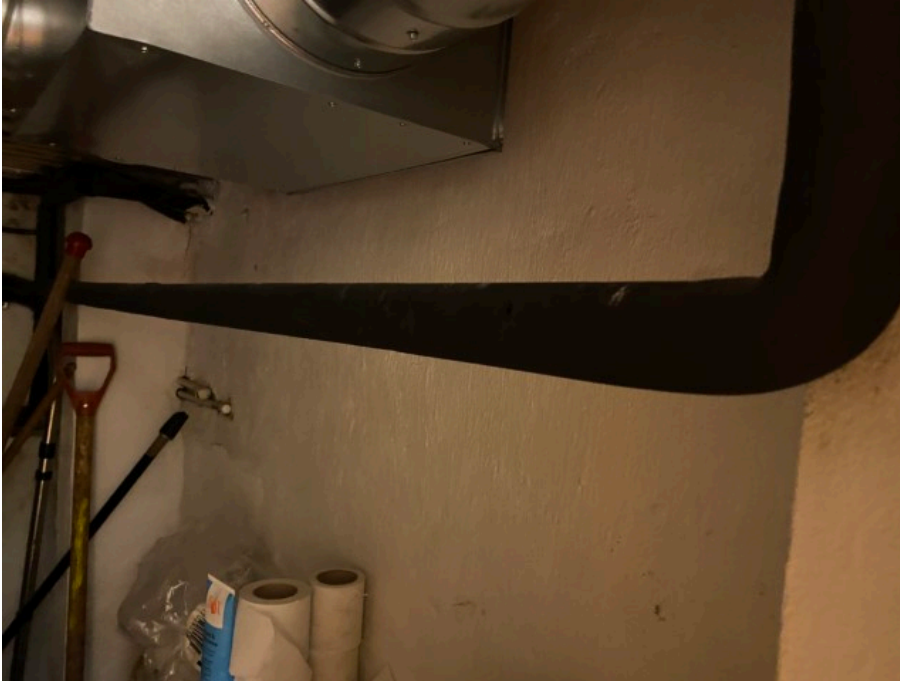
Cellegummi rørisolasjon kan inneholde bromerte flammehemmere over grenseverdier for farlig avfall. Cellegummi rørisolasjon som skal fjernes, sorteres i egen fraksjon og leveres godkjent mottak for farlig avfall.

Figur 24 - Cellegummi rørisolasjon kan inneholde bromerte flammehemmere over grenseverdier for farlig avfall.

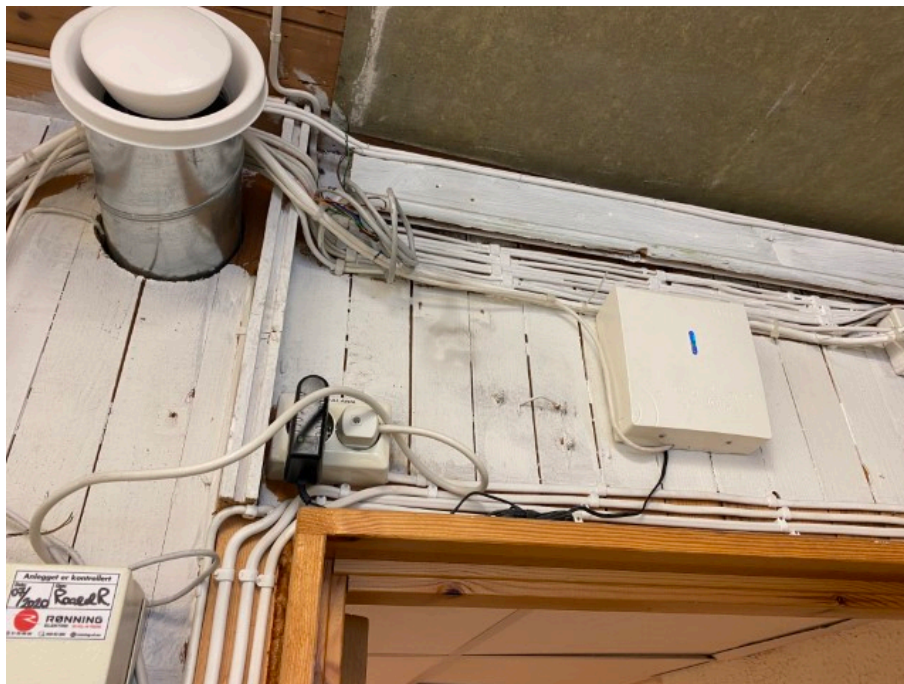
Det er registrert endel EE-avfall i bygget, fra ulike perioder. Alt som skal fjernes i forbindelse med renoveringsarbeidene, demonteres fra bygget uten at det knuses, og legges i egnede enheter.

Figur 26 – Det er registrert endel EE-avfall i bygget, fra ulike perioder.

EE-avfall sorteres i følgende underfraksjoner (dersom relevant): Lysrør, sparepærer og andre lyskilder, radioaktive røykvarslere, kabler, små lette enheter og større tyngre enheter. Det sorterte avfallet leveres til godkjent mottak som EE-avfall.

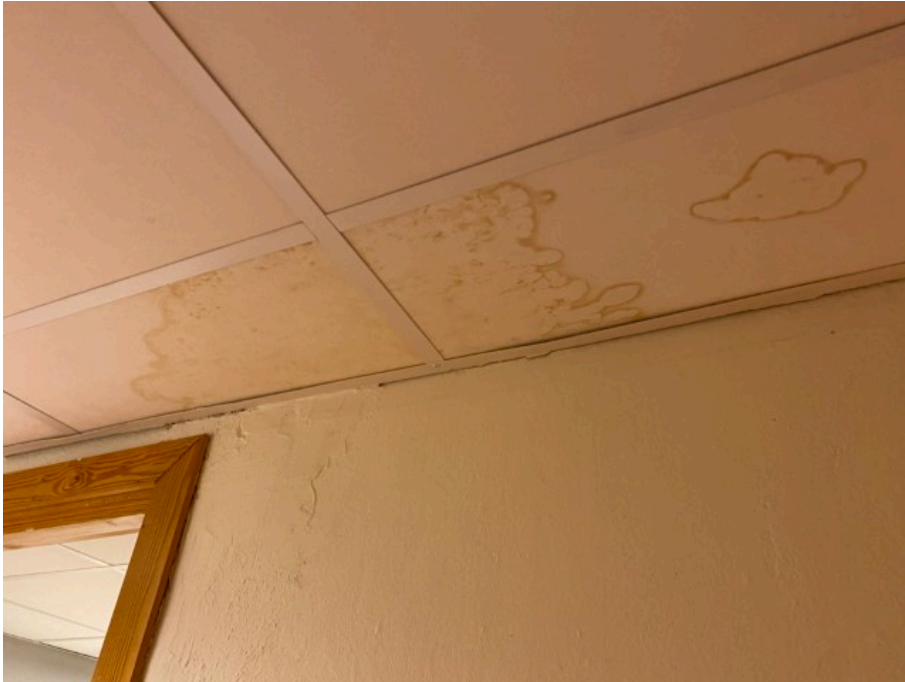
Det er observert enkelte himlingsplater med vannskade. Det må vurderes om det skal brukes ekstra verneutstyr i forbindelse med rivning av disse, da vannskadede materialer kan gi grobunn for mugg- og soppvekst.

Figur 27 – Vannskade i himling i underetasjen.

Enkelte himlingsplater viser tegn til vannlekkasjer. Fuktige materialer kan gi gode vekstvilkår for mugg- og soppvekst. Om det skal benyttes ekstra verneutstyr i forbindelse med rivning av disse fraksjonene, må vurderes før oppstart rivning.
