MILJØSANERINGSRAPPORT VERKSTED

OSC-20-SB-Z-RA-00001

1107304 OCEAN SPACE CENTRE

Prosjekt adresse:- Ocean Space Centre - Lagerbygg-

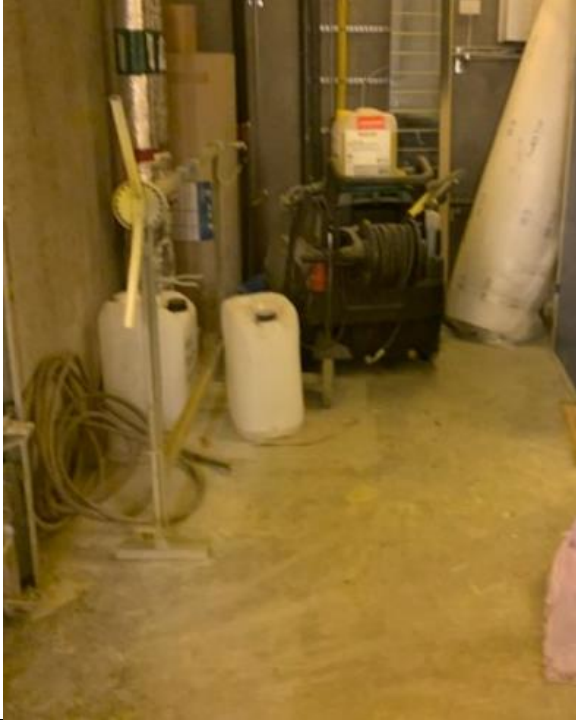
<p><i>Bilde nr.: 1</i></p>  	<p><i>Bilde nr.: 2</i></p>

<p><i>Funn: Fasadeplater i sement må forutsettes å være forurenset av tungmetaller. Leveres som lettere forurenset masse til godkjent deponi.</i></p>	<p><i>Funn: Alle kanner med ukjent innhold og kjemikalier (typisk maling, tynnere, etc.) må fjernes før riving starter og leveres til godkjent mottak.</i></p>
<p><i>Bilde nr.: 3</i></p>

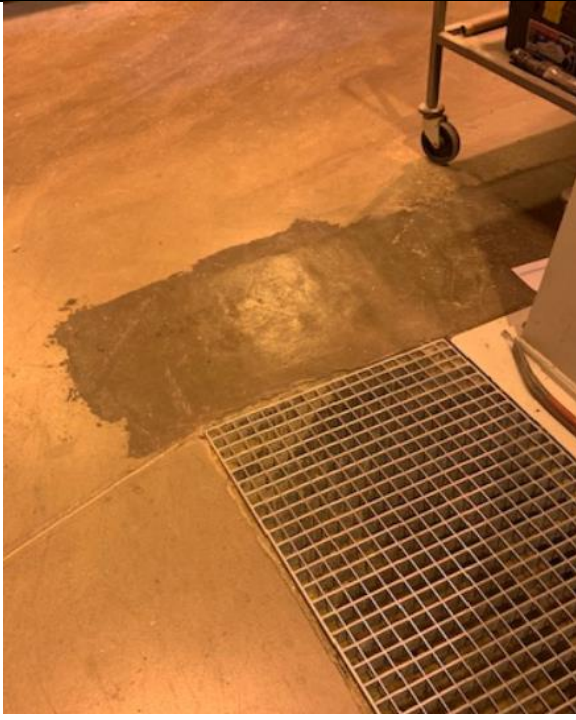
<p><i>Bilde nr.: 4</i></p>

<p><i>Funn: Kjøreport fra 2000 inneholder ikke miljøgifter, kan deponeres som sortert avfall.</i></p>	<p><i>Funn: Det ble gjort en analyse av betongdekke med påstøp for Tungmetaller og Cr6+. analysen visert under grenseverdi for Cr 6+, men over grenseverdi på tungmetaller (arsen 17mg/kg og krom170mg/kg) Deponeres som lettere forurensete masser til godkjent deponi.</i></p>

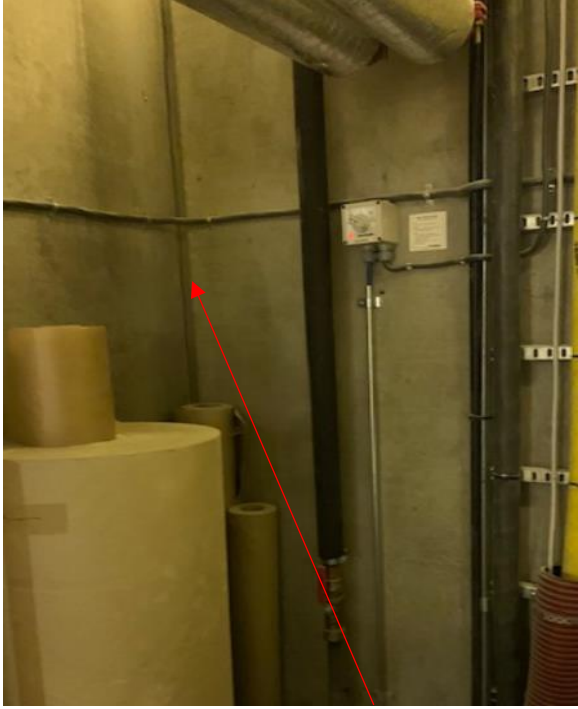
<p><i>Funn: Betong (DT elementer) i tak forutsettes å være forurenset av tungmetaller og Cr6+. deponeres som lettere forurensete masser.</i></p>	<p><i>Funn: Det ble gjort en analyse av fuge mellom betong elementer (dilatasjonsfuge) for ftalater. Analyseresultatet viser at det er påvist ftalater over grenseverdi for farlig avfall. Leveres som farlig avfall.</i></p>
