RESULTATER FRA KJERNEBORING, VURDERING AV BERGFORHOLD, BERGUTTAK OG BERGSIKRING

OSC-20-H003-G-RA-00004

Ocean Space Centre - H003 - Grunn og Betong

DOKUMENTKODE: 10216159-RIGberg-RAP-001

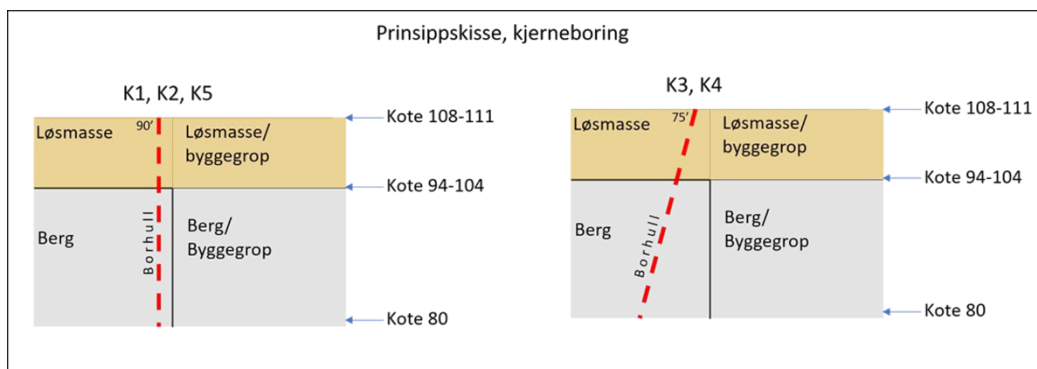
Figur 3. Bestilt orientering på kjerneborhullene.

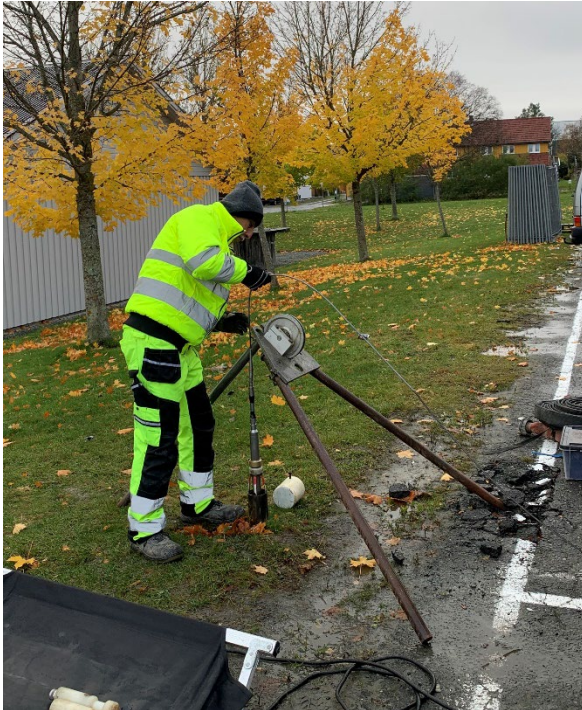
Figur 5. Pågående logging med televiewer i K2.

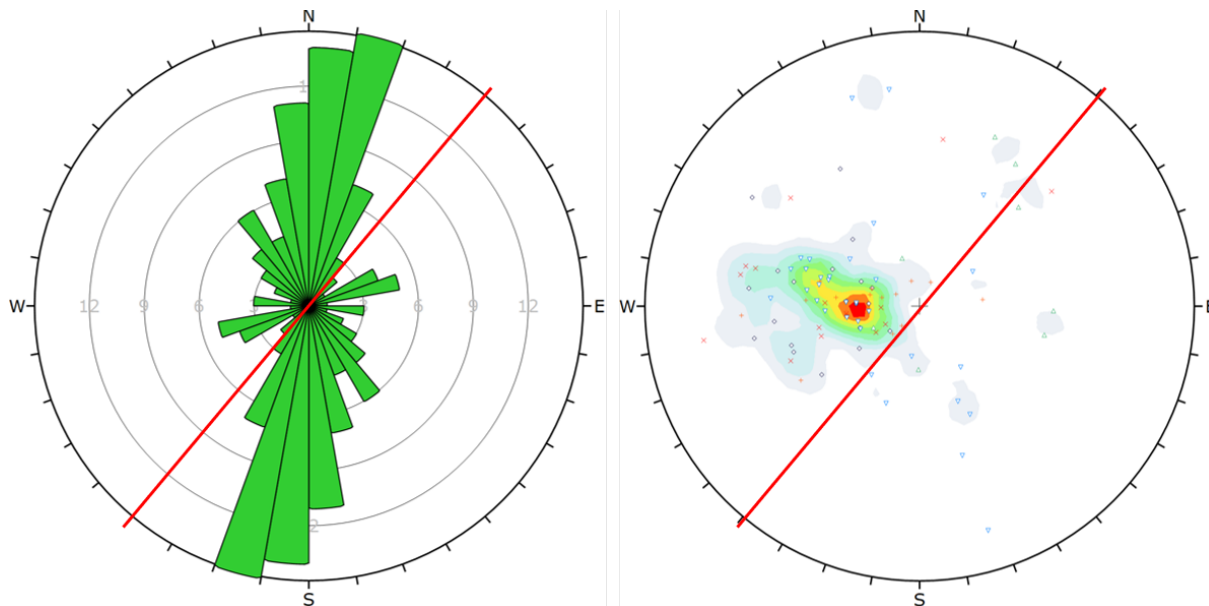
Figur 6. Rosediagram (venstre) og polplott (høyre) for sprekker registrert ved logging med televiever. Rød linje indikerer omtrentlig orientering av byggegrop. Rosediagram: Grønn skravur viser registrerte sprekkplanorientering i forhold til nord. Polplott: Hver prikk representerer en sprekk, jo nærmere prikken er sentrum av figuren, dess slakere er fallet. Fargesjatteringene viser hvor det er tettest med sprekker.

Fordi variasjonen i sprekkretning og fall er liten, og fordi orienteringen på bergartens foliasjon varierer, blir identifisering av ulike sprekkesett usikker. Sprekkene har i overveiende grad fall mot øst og sørøst og fallvinkel på 30-60°, som vist i Figur 6. Unntak finnes, og enkeltsprekker har fallvinkel på inntil ca. 80°.

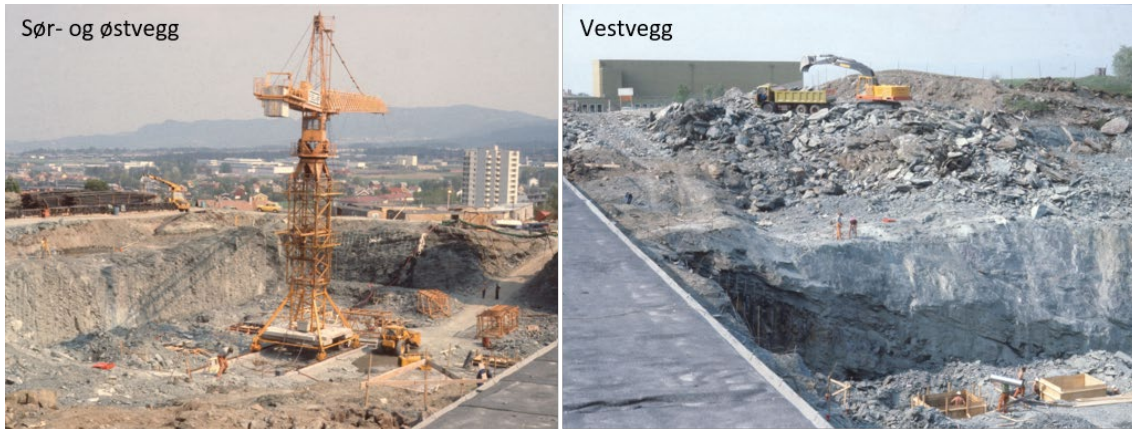
Figur 7. Bilder fra bygging av bølgebasseng, datert 1979. Legg merke til tydelig utglidning langs glatt sprekk med fall på 50-60 grader mot øst i bildet til høyre. Sprekken ligner på sprekker med klorittbelegg, observert i utborede kjerner. Bildet til venstre viser berg som tilsynelatende står stabilt uten bergsikring.

Som følge av registrert sprekkeorientering, kombinert med til dels glatte sprekker, må det forventes betydelig større behov for bergsikring med hensyn på plane utglidninger i byggegropas vestre og søndre vegg enn i de øvrige veggene, og med hensyn på kileutglidninger i vestre vegg. Enkle kinematiske analyser ved bruk av programvaren Dips fra Rocscience underbygger dette. Se også Figur 7 for foto som viser eksempler på bergforhold under byggingen av eksisterende bølgebasseng.

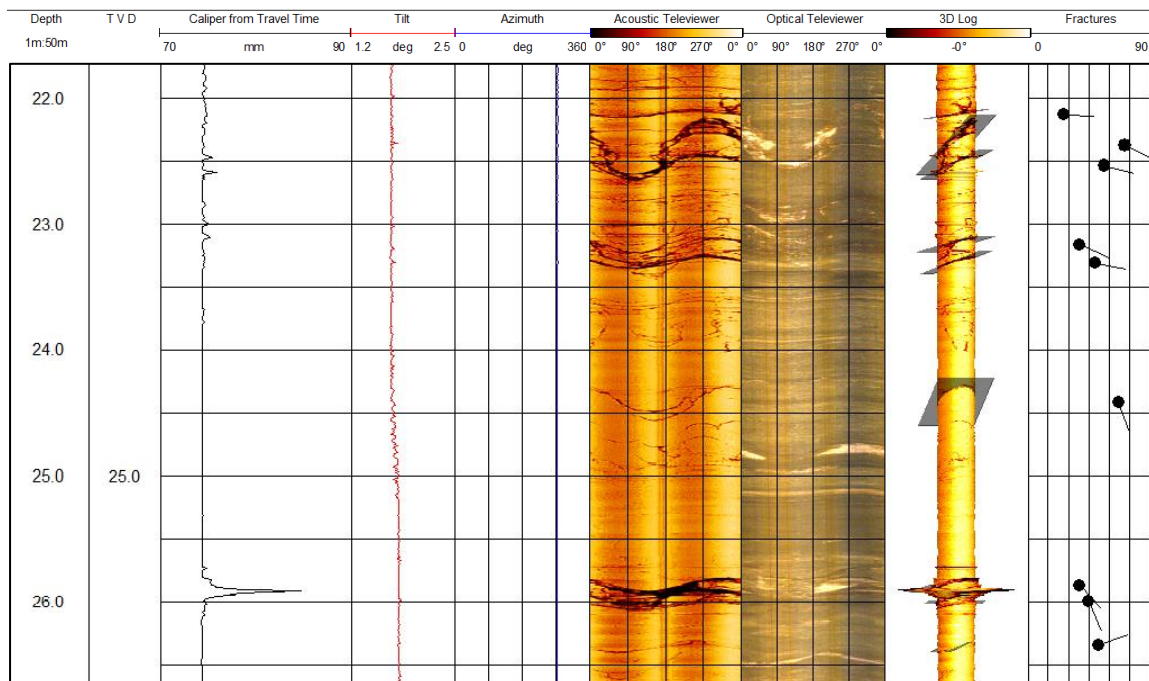
FIGURE 3. ZOOM-IN ON FRACTURE ZONE IN K1, BETWEEN 22M AND 26.5M.

The fractures are interpreted using the combination of the ATV, OTV and caliper logs. As in Fig. 3 as example fractures are recognized in those 3 logs. The caliper log gives a good indication of the aperture of the fractures.

Table 8 contains the fracture parameters of the 21 interpreted fractures in K1. As mentioned in section 7.1 there is a fracture zone around 22m depth with several minor fractures with apertures varying between 8.94 – 31.23 mm. The relatively large fracture at 25.87 m has an aperture of 74.18 mm and is the largest fracture in any of the five boreholes.

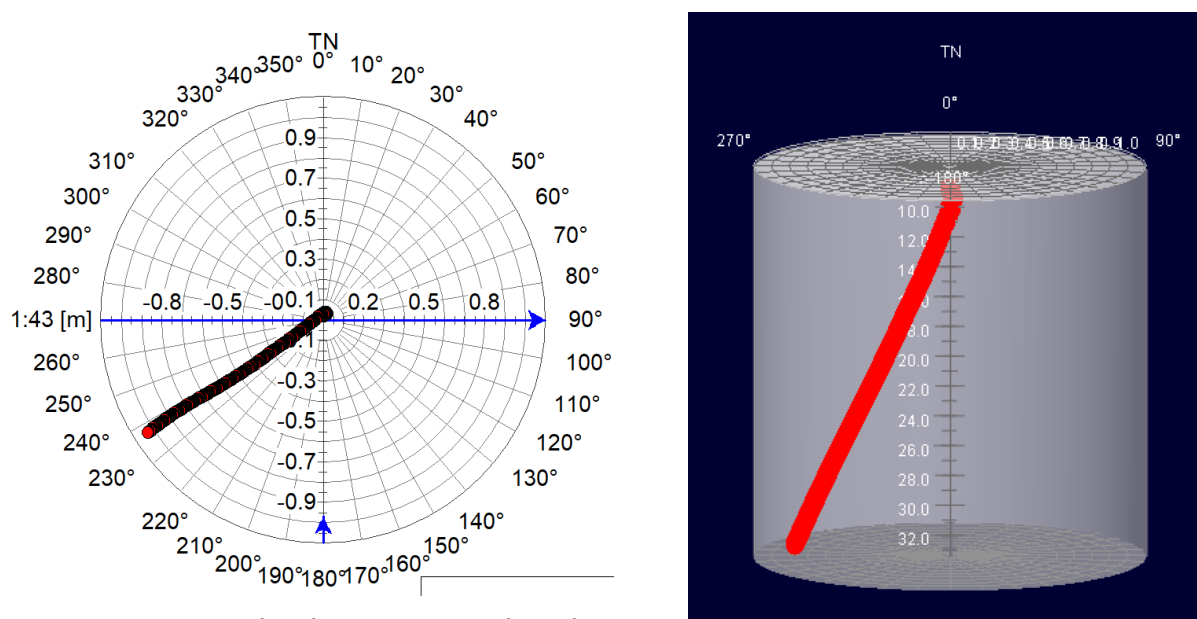
FIGURE 10. DEVIATION (LEFT) AND TRAJECTORY (RIGHT) OF K5.

Measured depth (m)	31.6
True vertical depth (m)	31.6
Horizontal deviation (m)	0.87
Fractures and weakness zones	Borehole K5 (appendix. 1) has several fractures interpreted throughout the borehole. The most significant fracture zone is between 16m-18m. (Fig. 11).

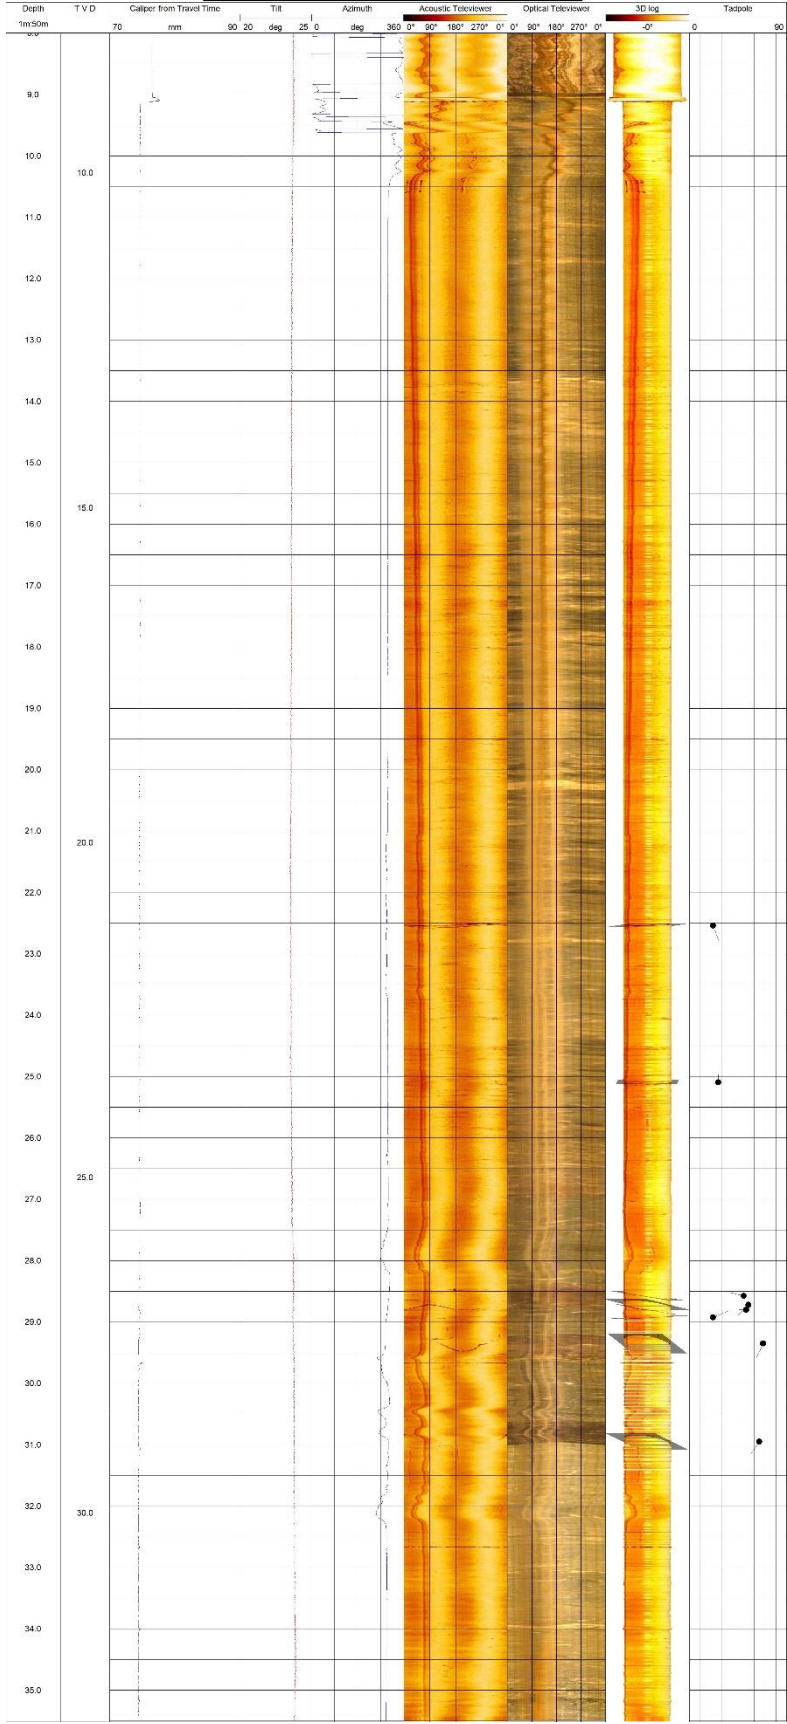
Figure: Geophysical composite log
CLIENT: MuruConsult DATE: 26.10.2020
SITE: Trondheim Tyløsttårnet PROJECT: Well logging in Trondheim
WELL ID: K3 Logging Datum: Top of casing
