## ► Miljøsaneringsbeskrivelse

Garderober Fløy H/J

Bodin Videregående skole Bodø

Oppdragsnr.: 5201938 Dokumentnr.: MSB-01 Versjon: J02 Dato: 2021-05-18

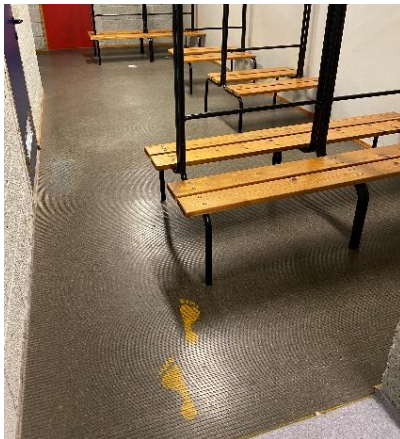
Materiale	Plassering	Mengde	Bilde
Vinylgulvbelegg	Rom 122	ca. 30 m <sup>2</sup>

Rom 125	ca. 28 m <sup>2</sup>	
	Rom 127	ca. 27 m <sup>2</sup>	
	Rom 130	ca. 30 m <sup>2</sup>	
	SUM	ca. 115 m <sup>2</sup>

Gulvbelegg med ftalater rives på vanlig måte, men legges i egen container. Leveres til godkjent avfallsmottak som farlig avfall med ftalater.
