Dokument tittel: <b>Tiltaksplan naturmangfold</b>		
Prosjekt: <b>FARA</b>		Dokument nummer: <b>Vedlegg 3 C1</b>		
Prosjektnummer: <b>1045</b>		Byggherre: <b>FREVAR KF</b>		
02	15.02.2022	For anskaffelse	Rambøll	PPM Prosjekt
01	26.01.2022	Andre utkast	Rambøll	PPM Prosjekt
00	05.01.2022	Første utkast	Rambøll	PPM Prosjekt
Rev:	Dato:	Beskrivelse:	Utført av:	Godkjent av:

## FREVAR – AVLØPSRENSLEANLEGG, ØRA - TILTAKSPLAN FOR NATURMANGFOLD

<b>Dato</b>	Januar 2022
<b>Utarbeidet av</b>	Christine Reenskaug
<b>Kontrollert av</b>	Solveig Strålberg
<b>Godkjent av</b>	Anna Moldestad Næss
<b>Beskrivelse</b>	Foreløpig tiltaksplan for rødlistede og fremmede arter ved utbygging av FREVAR Avløpsrensaneanlegg.

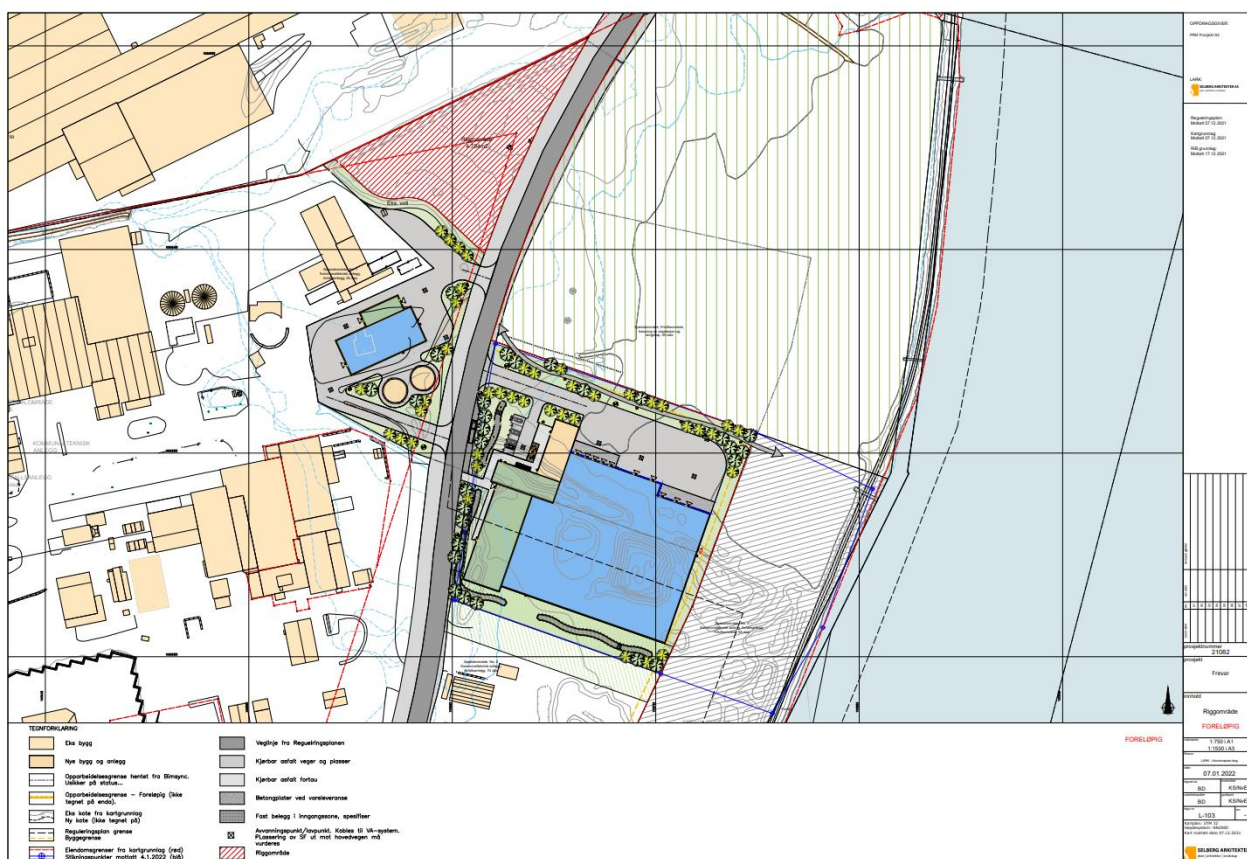
Figur 1: Foreløpig utomhusplan for nytt avløpsrensplanlegg (Selberg Arkitekter AS).

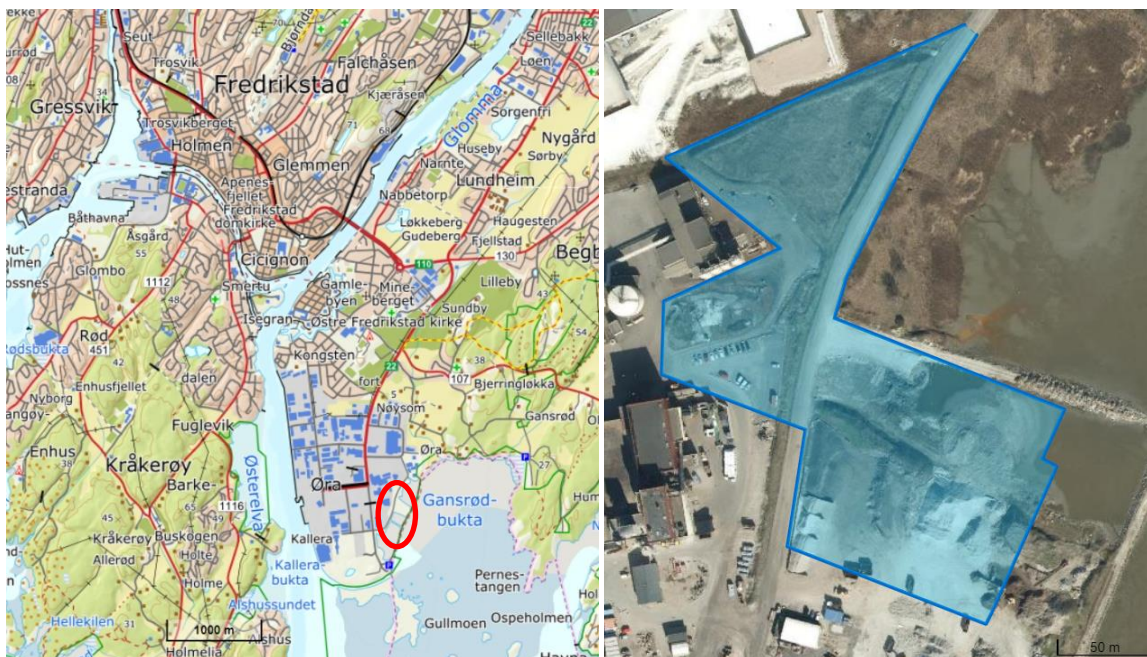
Figur 2: Oversiktskart som viser FREVAR på Øra, sørøst for Fredrikstad sentrum, t.v. Tiltaksområdet vises med blått, t.h. © Norgeskart og Norgebilder.no.

Tiltaksområdet grenser mot Øra naturreservat i øst, som er et Ramsarområde og et viktig hekke- og myteområde samt overvintringsområde for fugl. Ramsarkonvensjonen er en internasjonal avtale om bevaring av viktige våtmarksområder, der medlemslandene forplikter seg til å ta spesielt vare på Ramsarområdene. Øra naturreservat fikk status som Ramsarområde i 1985, og med det også status som ett av de 2000 viktigste våtmarksområdene i verden.

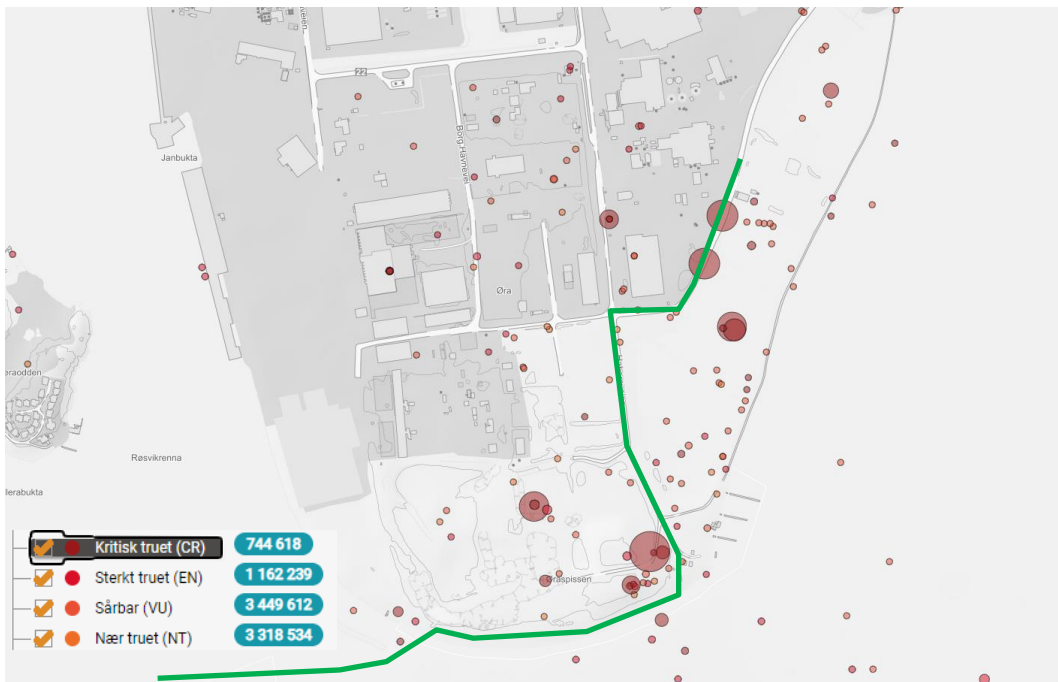
Det er tidligere registrert både rødliste arter (Figur 9) og fremmede arter (Figur 10) langs hele strekningen.

Figur 9: Tidligere registreringer i Artsobservasjoner av rødliste arter. Kartet er hentet fra artskart.artsdatabanken.no.

FREVAR ønsker å etablere en utslippsledning fra det nye avløpsrensaneanlegget til Røsvikrenna på ca. 12 meters vanddybde. Ledningen er tiltenkt lagt i/langs eksisterende vei (Habornveien) i sydlig retning, og deretter mot vest langs den sydlige tuppen av Øra-området (se grønt linje i Figur 9 og Figur 10).

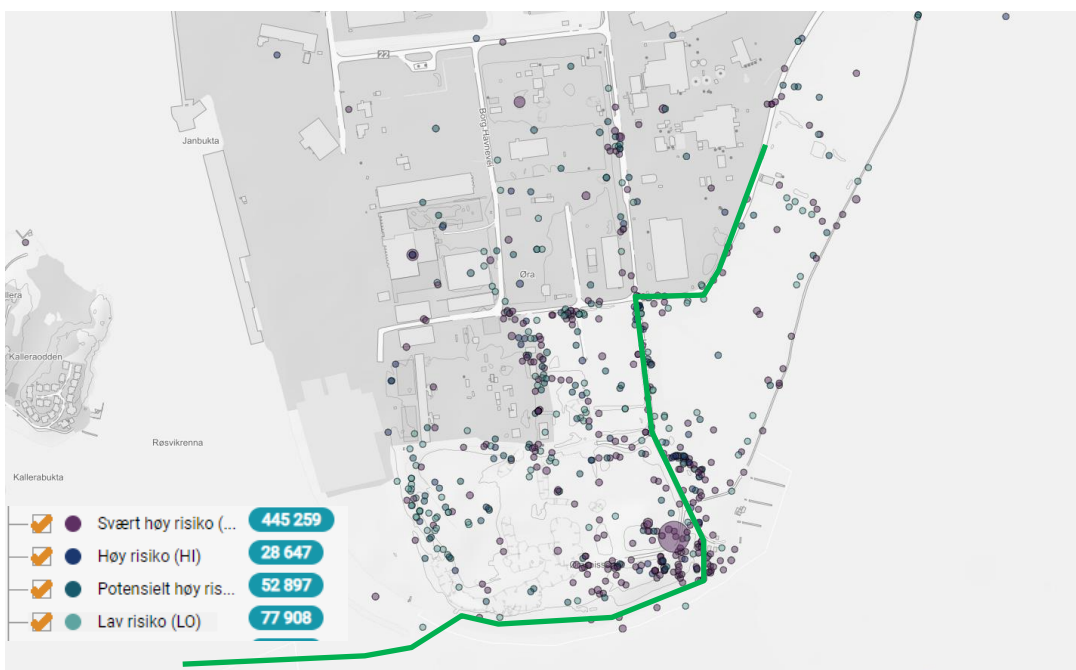
Figur 10: Tidligere registreringer i Artsobservasjoner av fremmede arter. Kartet er hentet fra artskart.artsdatabanken.no.
