DESEMBER 2020
RÅDE KOMMUNE

NYE VA-LEDNINGER

TASKEN – E6

INNLEDENDE GEOTEKNISK VURDERINGSNOTAT

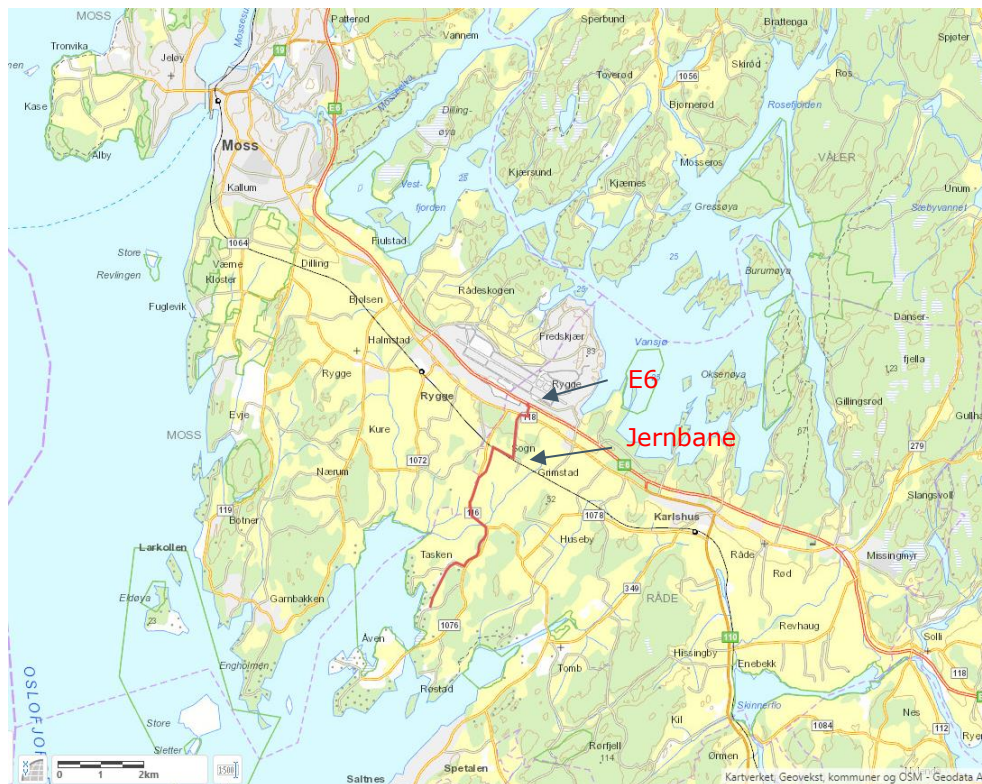
Figur 1: Ortofoto det viser prosjektområdet som er markert med rød linje. Utklipp fra NVE atlas.

Dette notatet beskriver de forventede grunnforhold innenfor prosjektområdet og om der foreligger tilstrekkelig informasjon om grunnforholdene eller videre undersøkelser er nødvendig. Prosjekt området er angitt på figur 1.

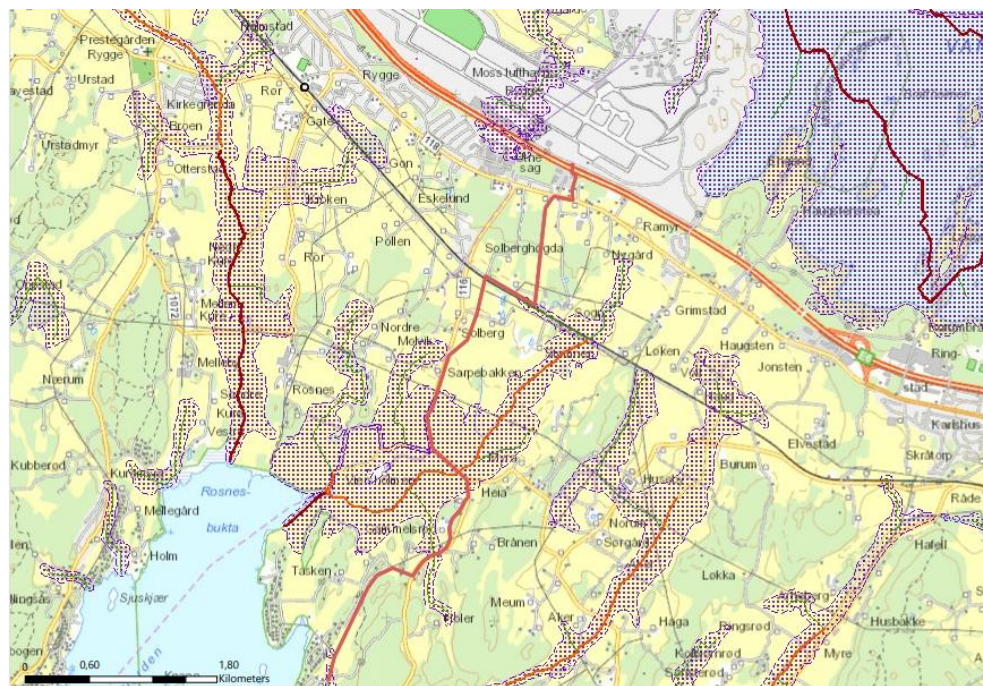
Figur 5: Utklipp fra NVE Atlas med angivelse av flom aktsomhetsområde. Prosjektområdet er markerte med rød linje.

En del av prosjektområdet er kartlagt som aktsomhetsområde for flom. Se Figur 5.

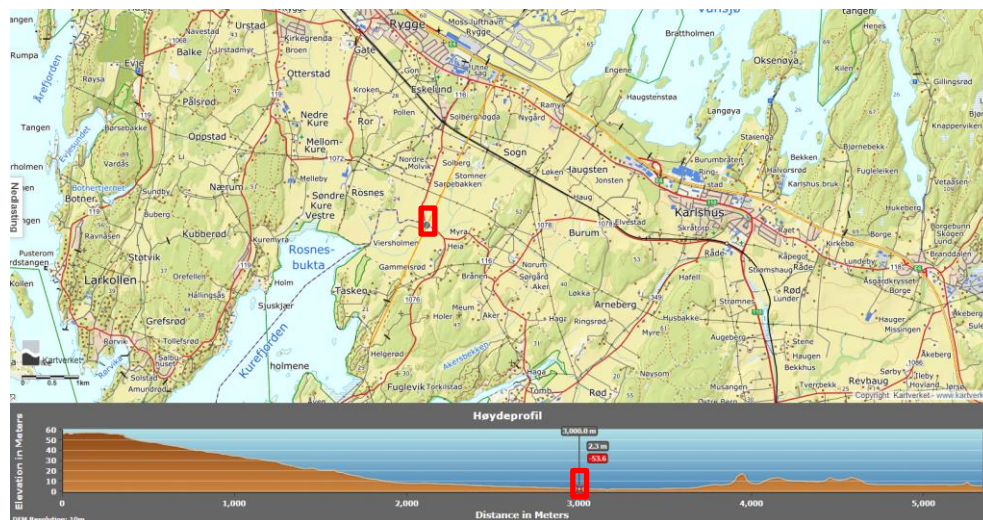
Figur 6: Utklipp fra Den Norske Høydemodell som viser terreng forskjellen for prosjektområdet

Den Norske høydemodell, se Figur 6, viser at terrenget faller jevn fra kote +56,5 m ved E6 til kote +2,3 m ved Viersholm og Saltnesveien krysset, markert med rød firkant i Figur 6. Terrenget har en helning slakkere end 1:20. Heretter er terrenget jevnt med enkelte fjelltoppene. Figur 8 viser høydevariasjon av prosjektområdet. Terrenget ligger høyt ved E6 og lavt ved Tasken. Den siste del av prosjektområdet er terrenget karakterisert av fjelltoppene.
