TEGNING TIL UNDERJORDISK PRIVET  
VED NYTORVET M:4:50

Dette er et skisseprosjekt utført i samarbeid mellom de to arkitektkonorene Schjelderup og Gram AS ved Per Schjelderup og KAP as ved Tonje Broch Moe

Oppdragsgiver er Stavanger Utvikling ved Fieke Verschueren

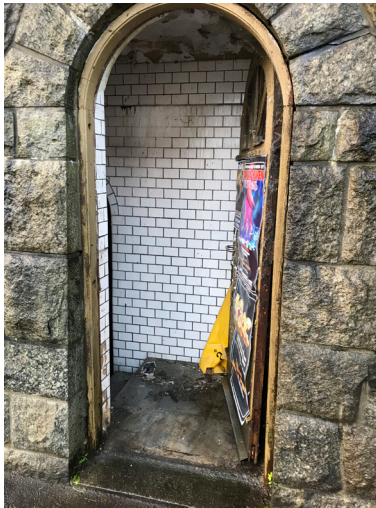
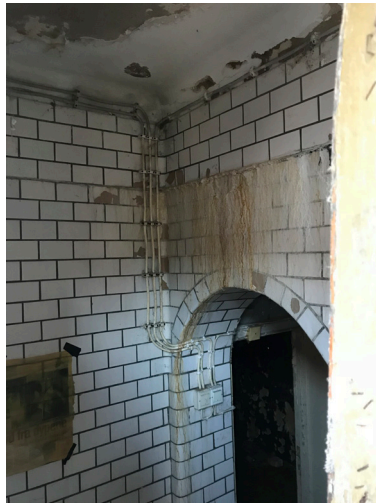
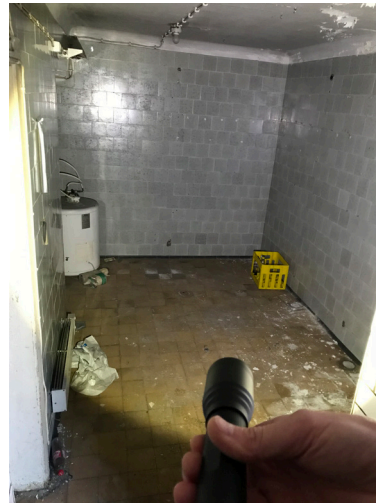
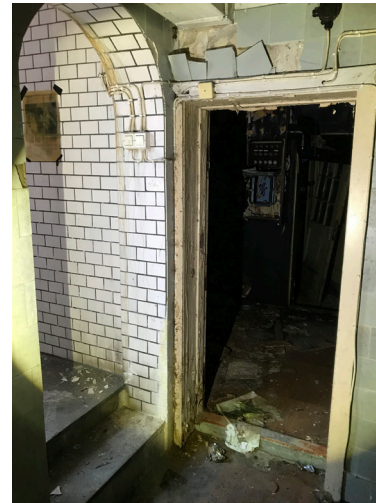
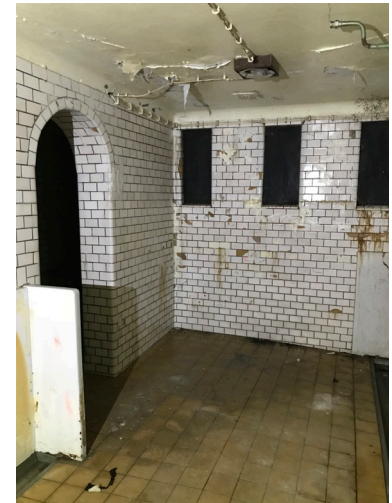
Det er laget et eget dokument som dokumenterer tilstanden på rommene i dag. Disse bildene er derfra

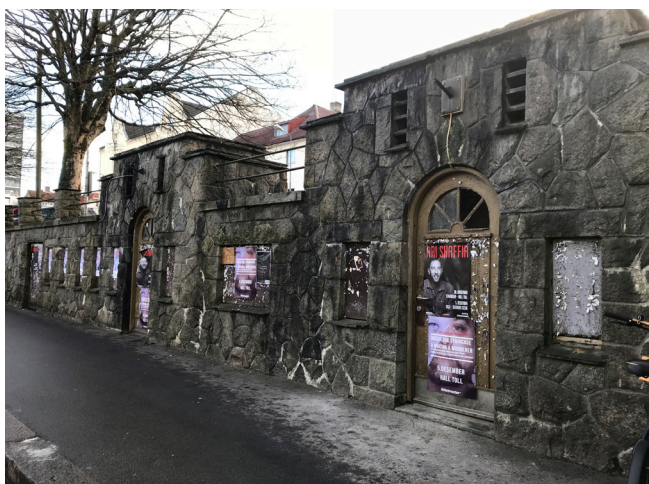
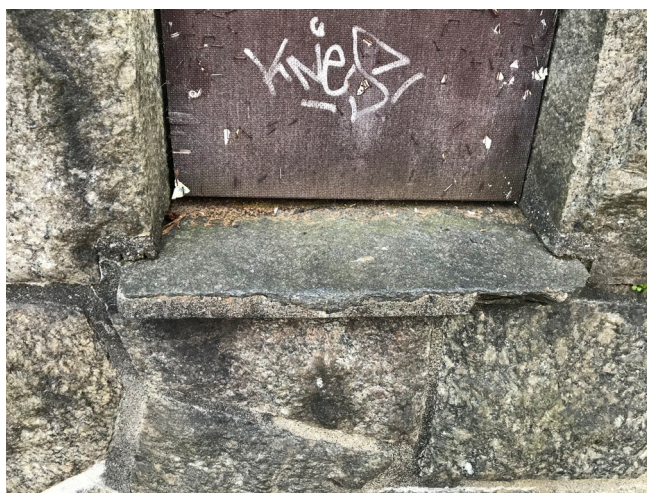
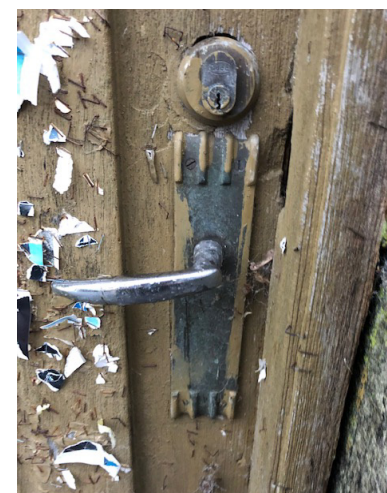
Som tidligere beskrevet ble muren bygget som et råbygg rundt 1922. For å tidfeste dagens ytterdører tok vi kontakt med snekker Bård Mæland (Mæland Trevare): Bård mener at detaljeringen på ytterdørene er langt nyere enn 20-tallet, selv om det er spor av Jugend. Treverket (teak) peker mot 40-tallet eller senere. Teak ble ikke brukt på 20-tallet. Låsbeslaget på den fastspikrede hoveddøren har et typisk 30-til 50-tallspreg, men fantes visst nok i katalogene til utpå 60-tallet (se bilde). Vi mener derfor at det er de originale dørene som i dag står i muren, men at de først ble satt inn til åpningen i 1950.

Det er fullt mulig at den ene døren (til høyre i opprisset) kan restaureres, men den er veldig skadd i bunnen, uvanlig råttent til teak å være. Ved en restaurering kan man benytte malfuru som males

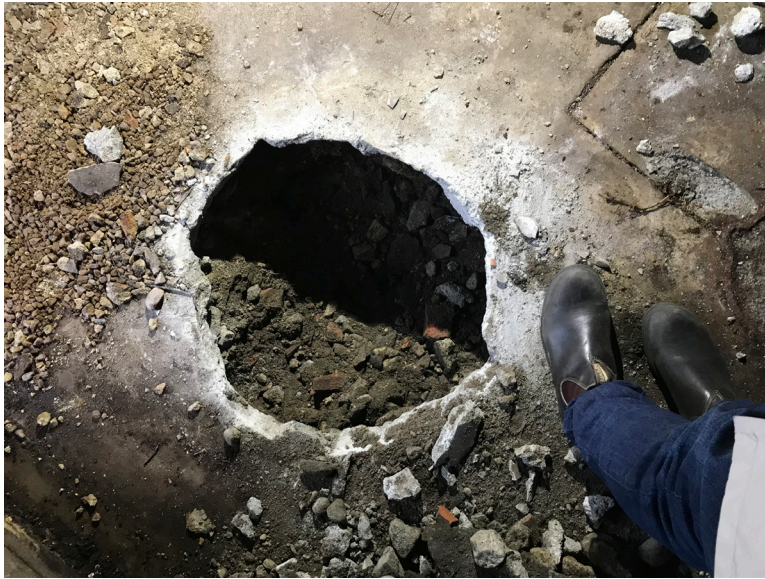
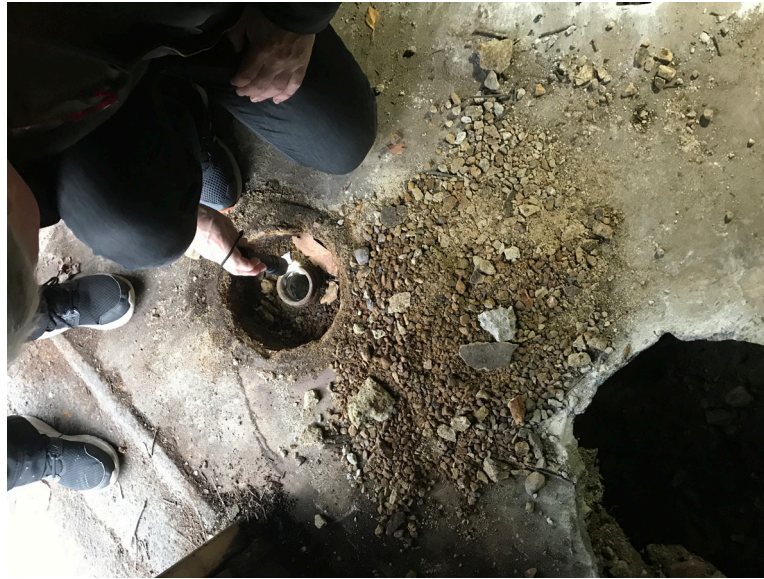
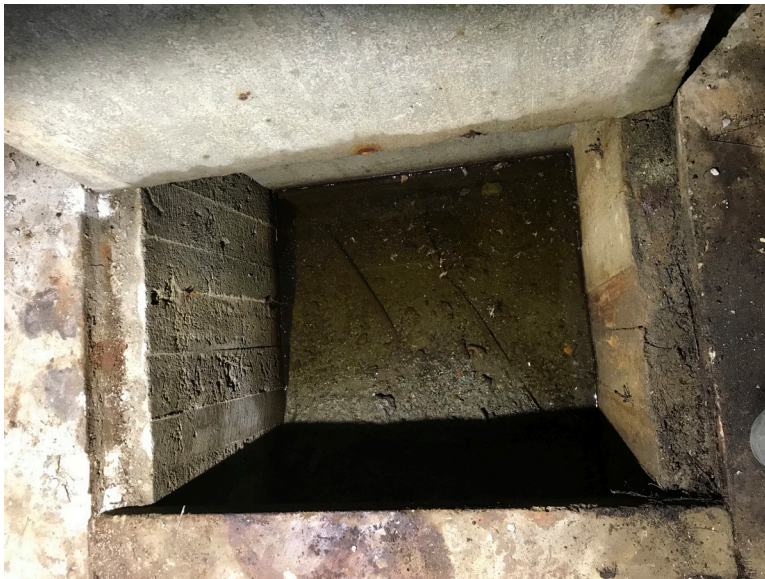
Det ligger tanker med drivstoff under gulvet. Disse må saneres.

En annen problemstilling er at rommet har store strukturelle problemer fordi røttene på treet på Nytorget sprenger konstruksjonen. Treet er foreslått fjernet, men har gitt store skader på konstruksjonen.

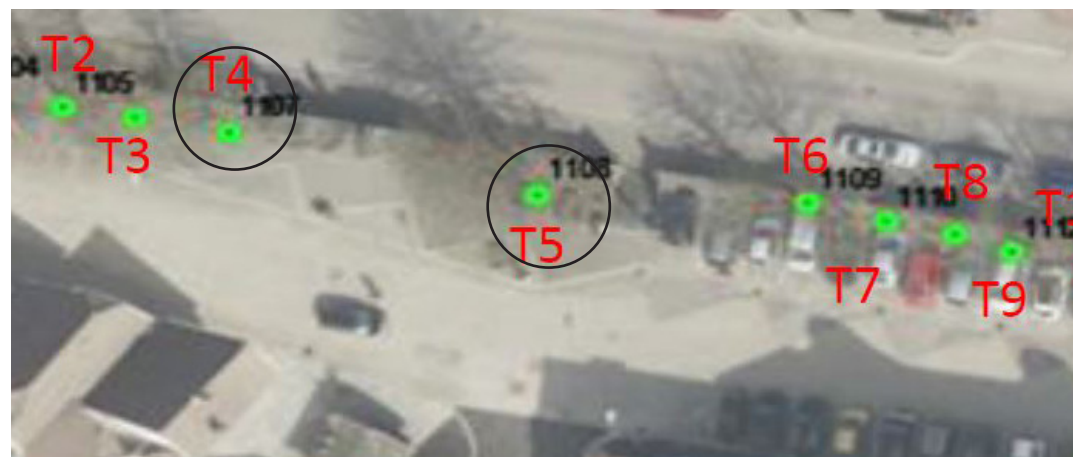
FRA RAPPORTEN: REGISTRERING OG TILSTANDSVURDERING AV TRÆR PÅ NYTORGET, SEPT 2018

Det er blitt laget en rapport om tilstandene på trærne på Nytorget. Trærne som berører rommene i muren er tre nr 4 og tre nr 5 (markert med sirkel). Tre nummer 4 har ingen synlig innvirkning på rommene, mens tre nr 5 antar man er årsakene til skader i veggen i bensinkiosken.

I følge rapporten har tre nr 4 en helsetilstand 4 (Svak) og en mekanisk styrke på 5 (Akseptabel)  
Tre nr 5 har en helsetilstand på 5 (akseptabel) og mekanisk styrke på 4 (redusert kvalitet).

Tre nummer 5, som er i størst konflikt med muren, har altså en akseptabel helsetilstand og bør forsøkes bevart.
