VEDLEGG 2: FORSTERKNING AV DØROMRAMMING

VEDLEGG 3: FENDERE I HEISSTOL

VEDLEGG 5: MERKING AV HEIS

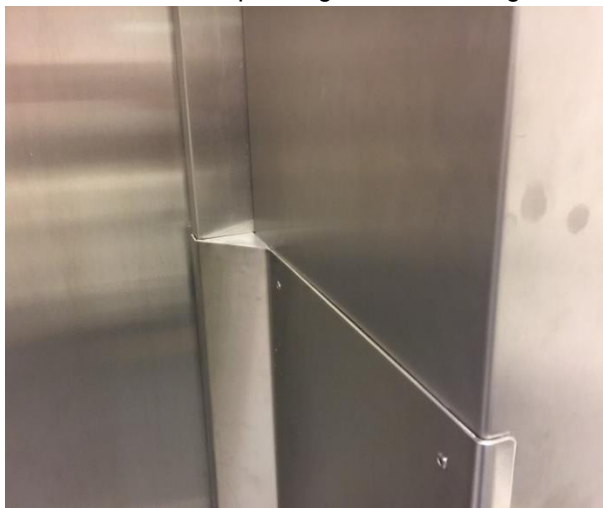
Figur 5 Plate som beskytter omrammingens hjørne og utstikkende karm. NB! Hullrom som dannes i mellomrom mellom plate og døromramming/karm skal dekket med en horisontal plate på toppen.

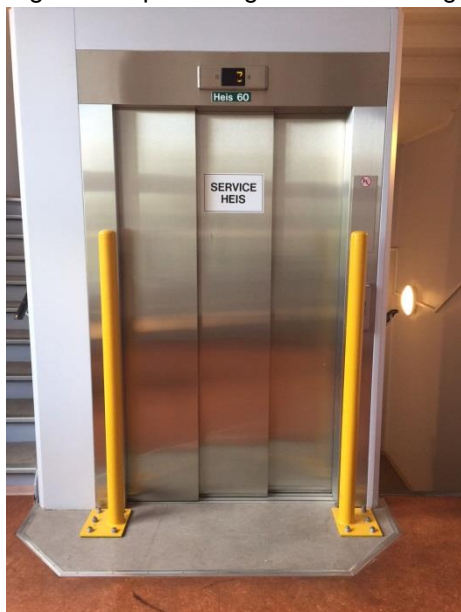
Figur 9 Stolpeløsning kun forankret i gulv

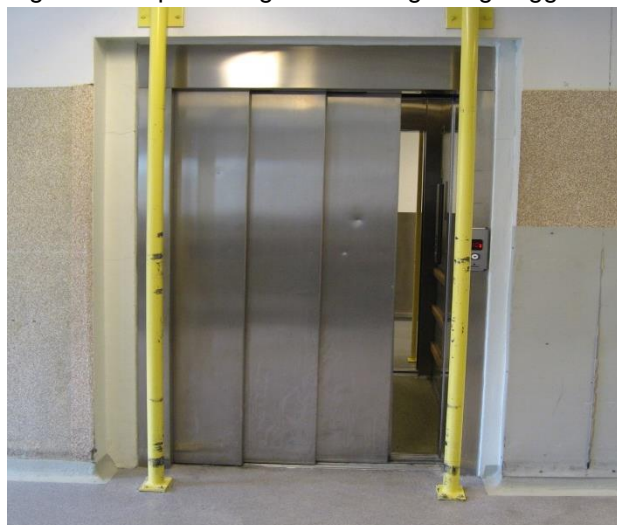
Figur 10 Stolpeløsning forankret i gulv og vegg

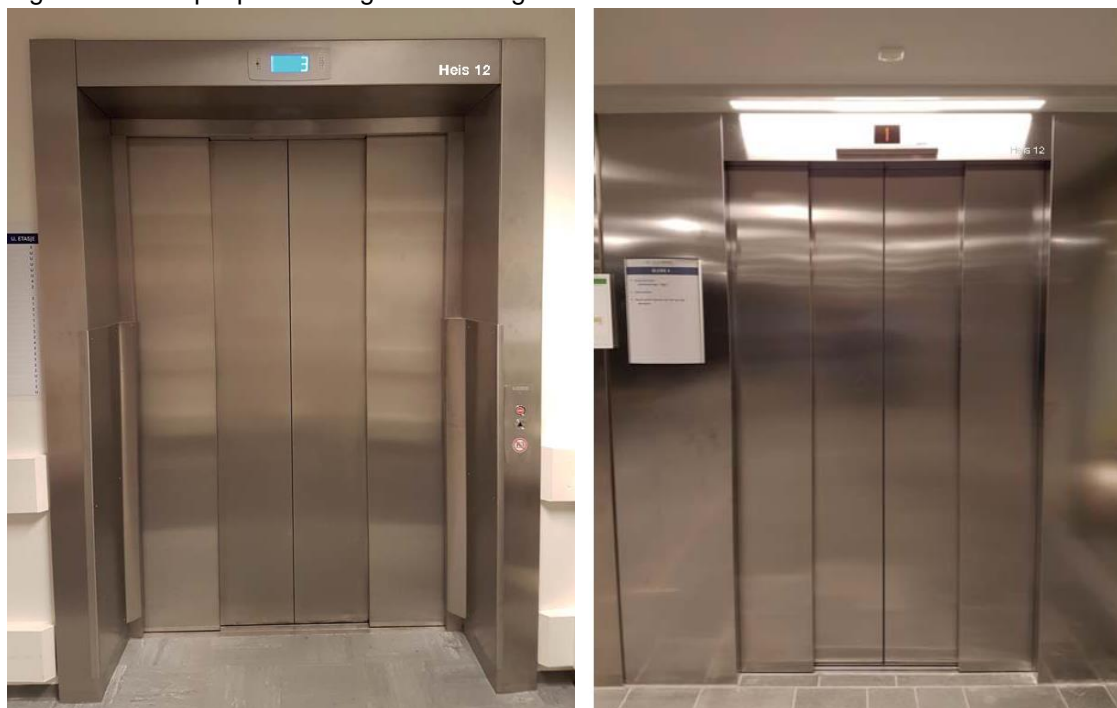
- Merkes i hver etasje
- 30 mm bokstavhøyde
- Hvit folie
- Monteres på ytterste panel i øvre høyre hjørne som vist på figuren under

Figur 14 Eksempel på utvendig heismerking

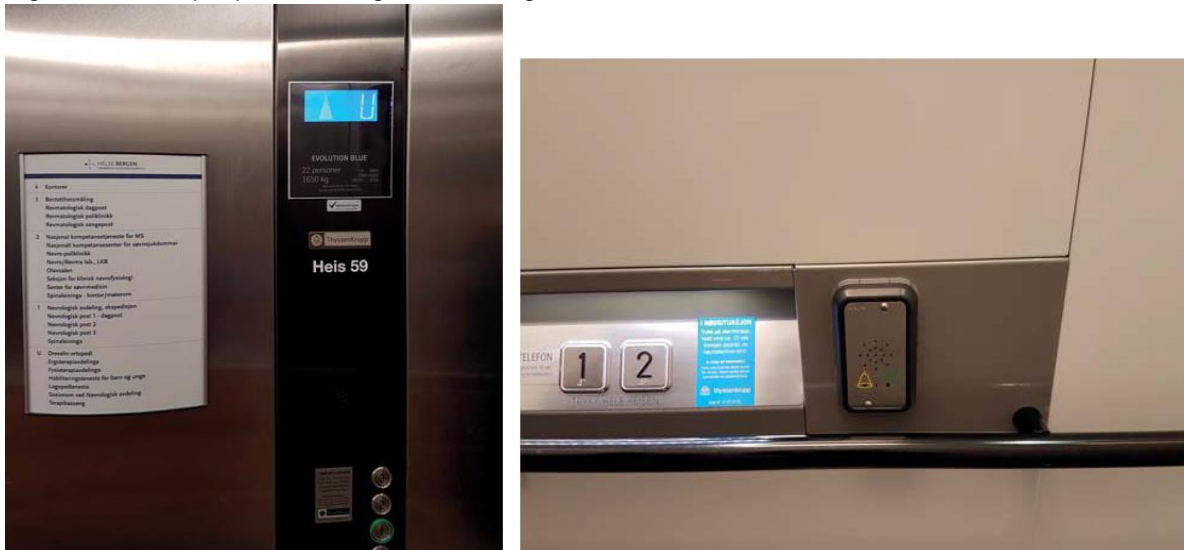
- 20 mm bokstavhøyde
- Hvit folie
- Monteres i nærheten av høyttaler/taleknapp slik at de er godt synlig for bruker

Figur 15 Eksempel på innvendig heismerking
