Miljøsaneringsrapport Grimsrødhøgda 107, Halden

ØST-RIV AS
20.04.2021

Miljøkartleggingen skal avklare hvilke deler av bygningen som inneholder så høyt innhold av miljøgifter at det må håndteres som miljøfarlig avfall under riving/renovering.

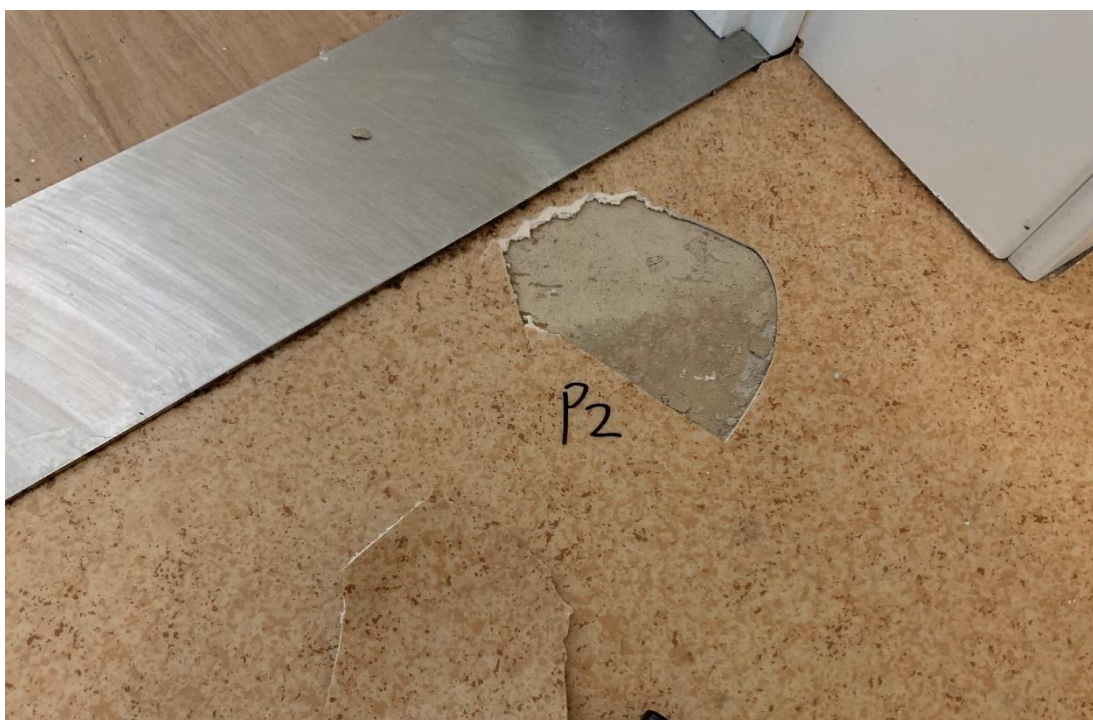
Bilde 2 – Bilde fra prøve 2. Vinyl gulvbelegg i beboerrom ble analysert for ftalater. Prøven viser en forekomst av ftalater over grenseverdi for farlig avfall. Alt av vinyl gulvbelegg i bygget må leveres som farlig avfall til godkjent mottak. Mengder i tabell, punkt 4.4.

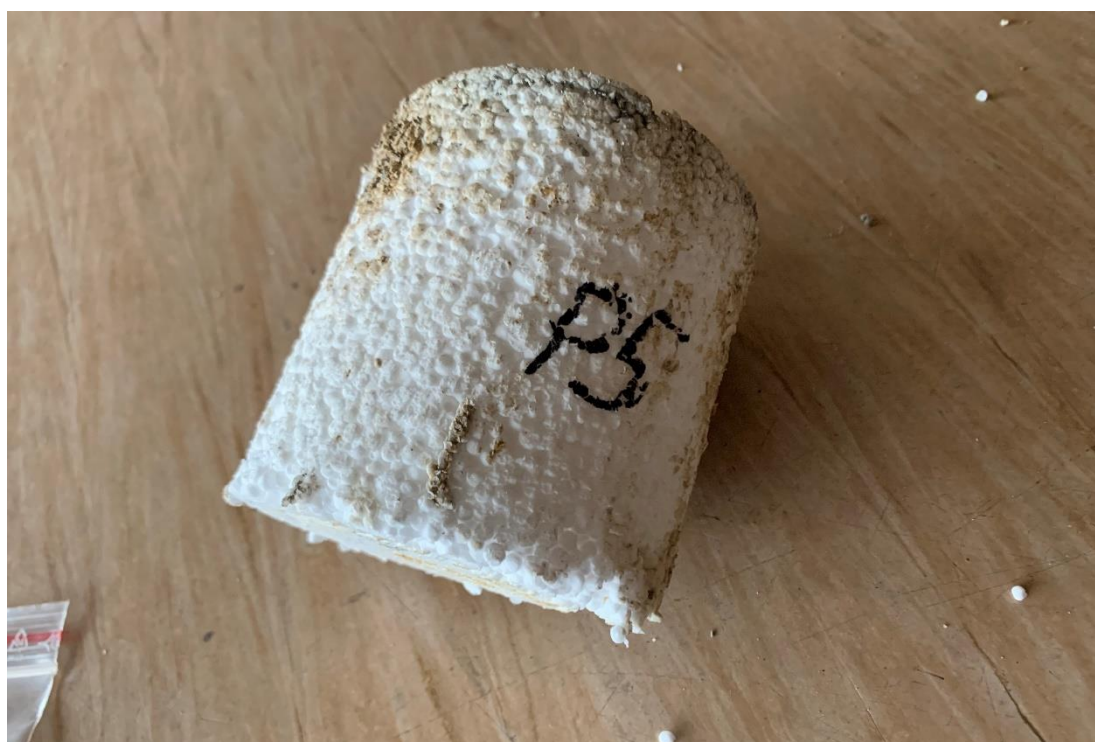
Bilde 4 – Bilde fra prøve 5. Isopor isolasjon på mark ble analysert for bromerte flammehemmere. Prøven viser ingen forekomst av bromerte flammehemmere. Isoporen kan leveres som ordinært avfall.

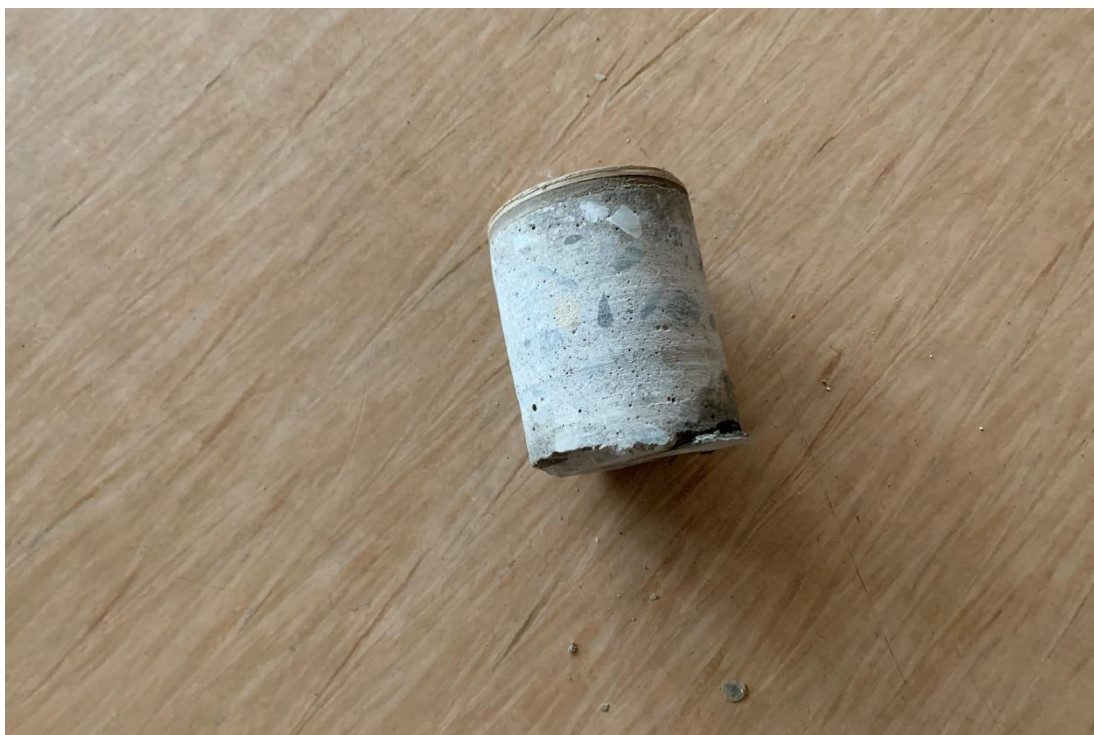
Bilde 5 – Bilde fra prøve 6. En kjerne fra betongdekket ble tatt ut og analysert for tungmetaller inkl. Krom VI. Prøven viser en forekomst av tungmetaller under normverdi for forurensete masser. Betongplata kan behandles som rene masser.

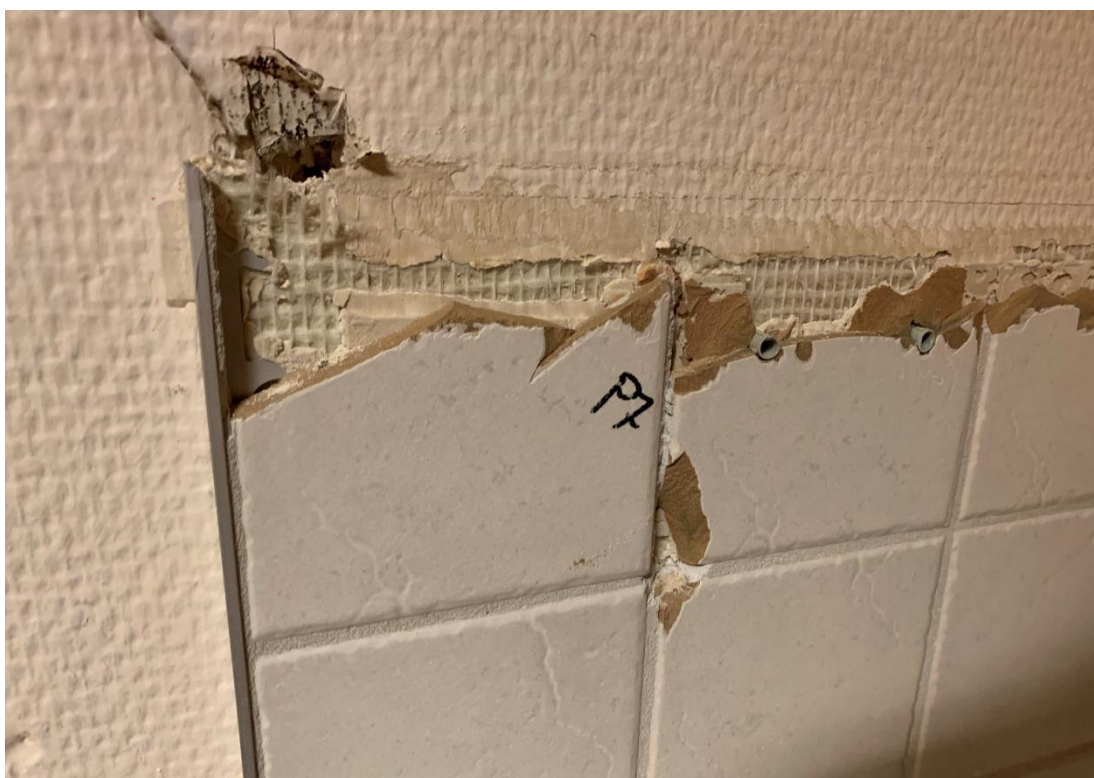
Bilde 6 – Bilde fra prøve 7. Fuger/lim på flis på kjøkken ble analysert for tungmetaller og klorparafiner. Prøven viser ingen forekomst av klorparafiner, og en forekomst av tungmetaller under normverdi for forurensete masser. Flisene kan håndteres som rene masser.

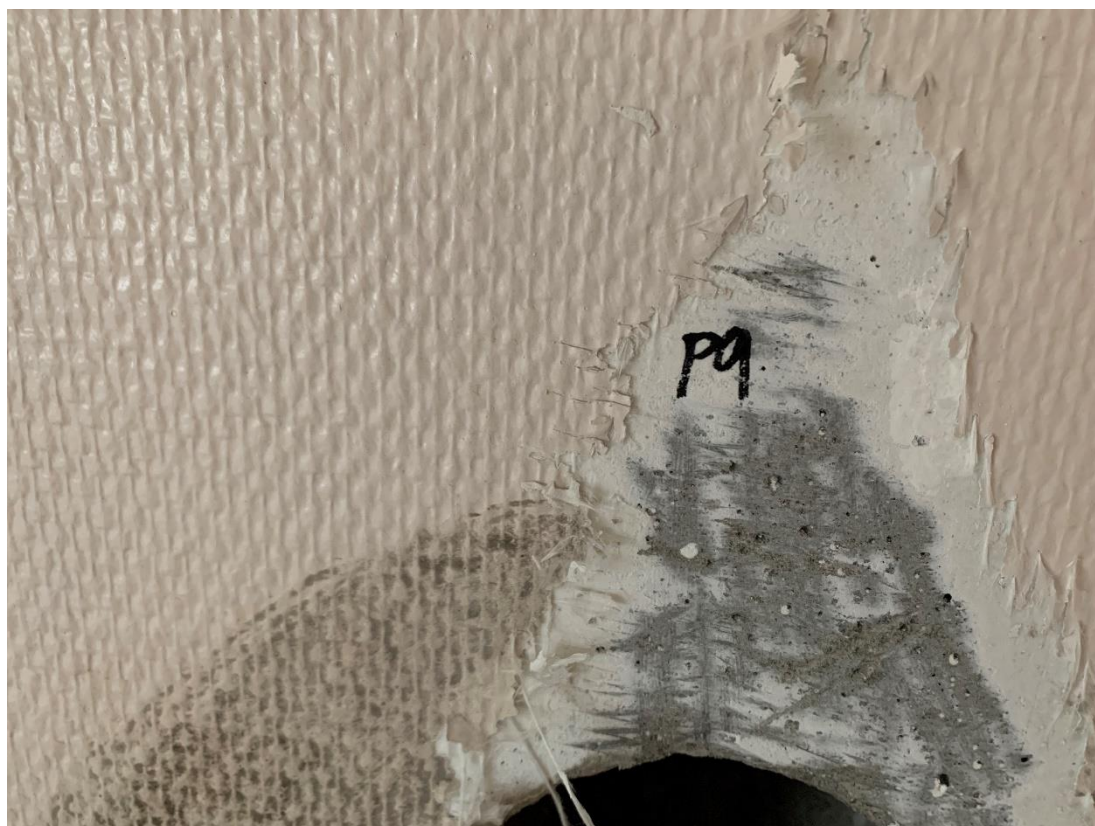
Bilde 8 – Bilde fra prøve 9. Hvit maling på betongvegg ble analysert for tungmetaller og klorparafiner. Prøven viser ingen forekomst av klorparafiner, og en forekomst av tungmetaller under grenseverdi for farlig avfall.

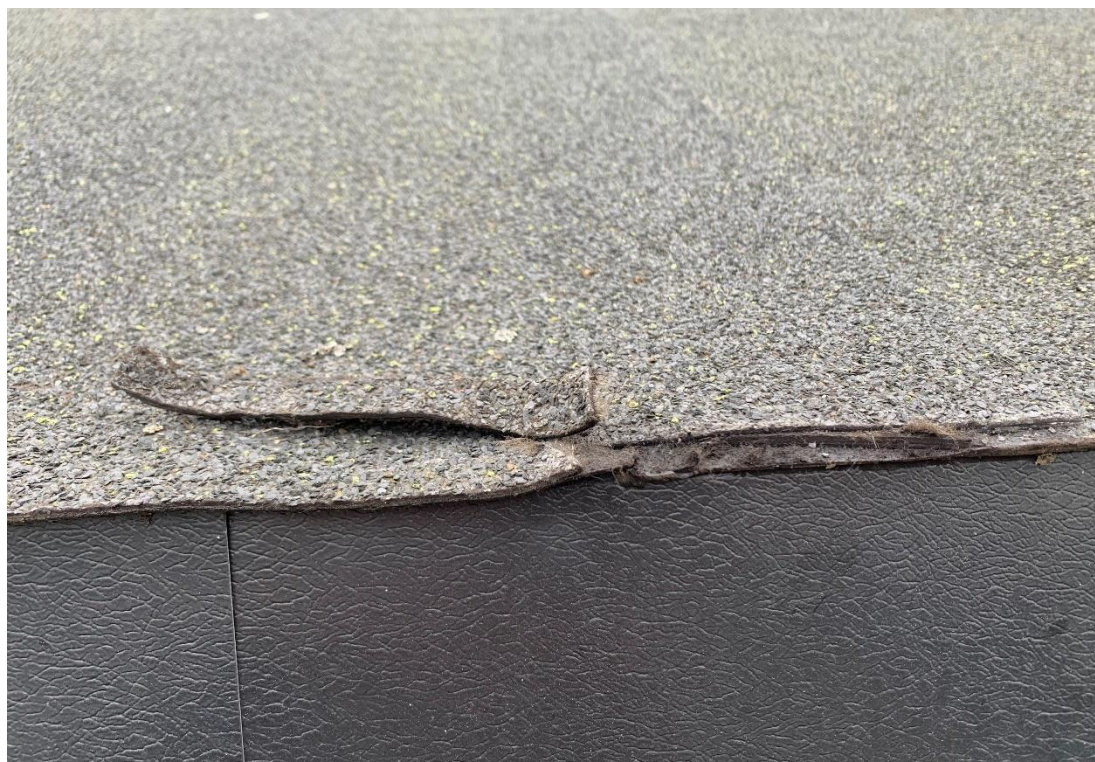
Bilde 9 – Bilde fra prøve 10. Takpapp ble analysert for PAH og THC. Prøven viser en forekomst av PAH og THC under grenseverdi for farlig avfall. Takpappen kan leveres som ordinært avfall.

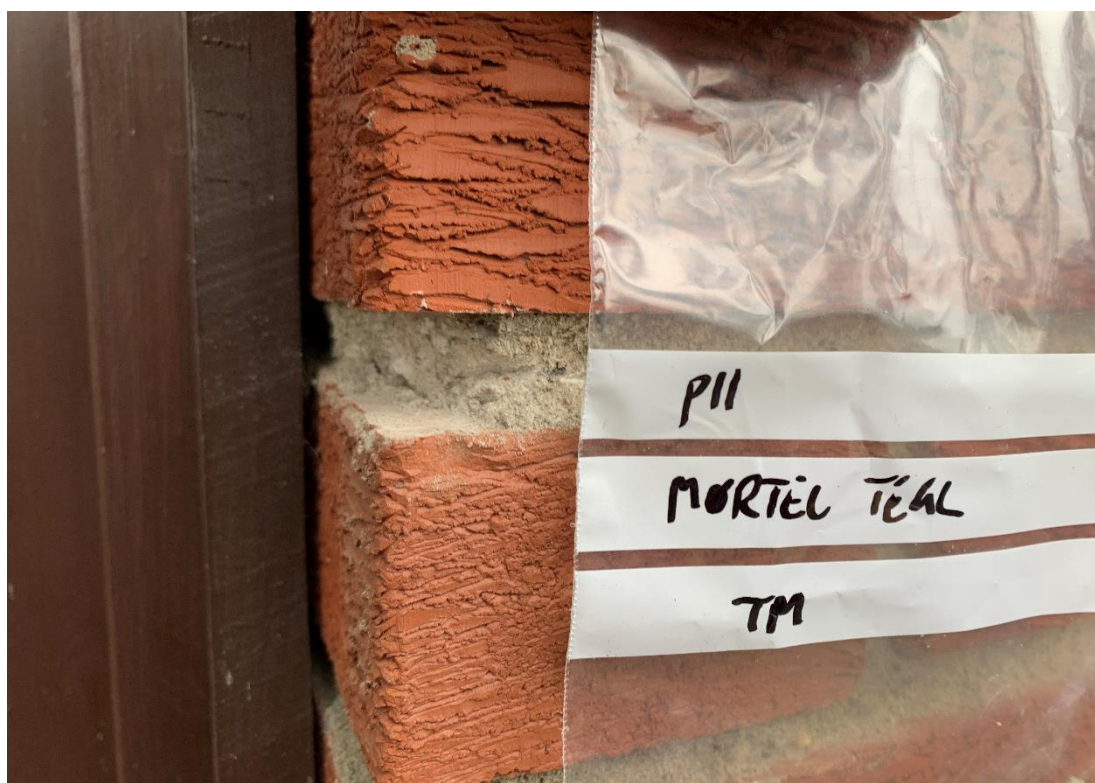
Bilde 10 – Bildet fra prøve 11. Mørtel fra teglforblendingen ble analysert for tungmetaller. Prøven viser en forekomst av tungmetaller under normverdi for forurensete masser. Teglsteinen kan håndteres som rene masser.

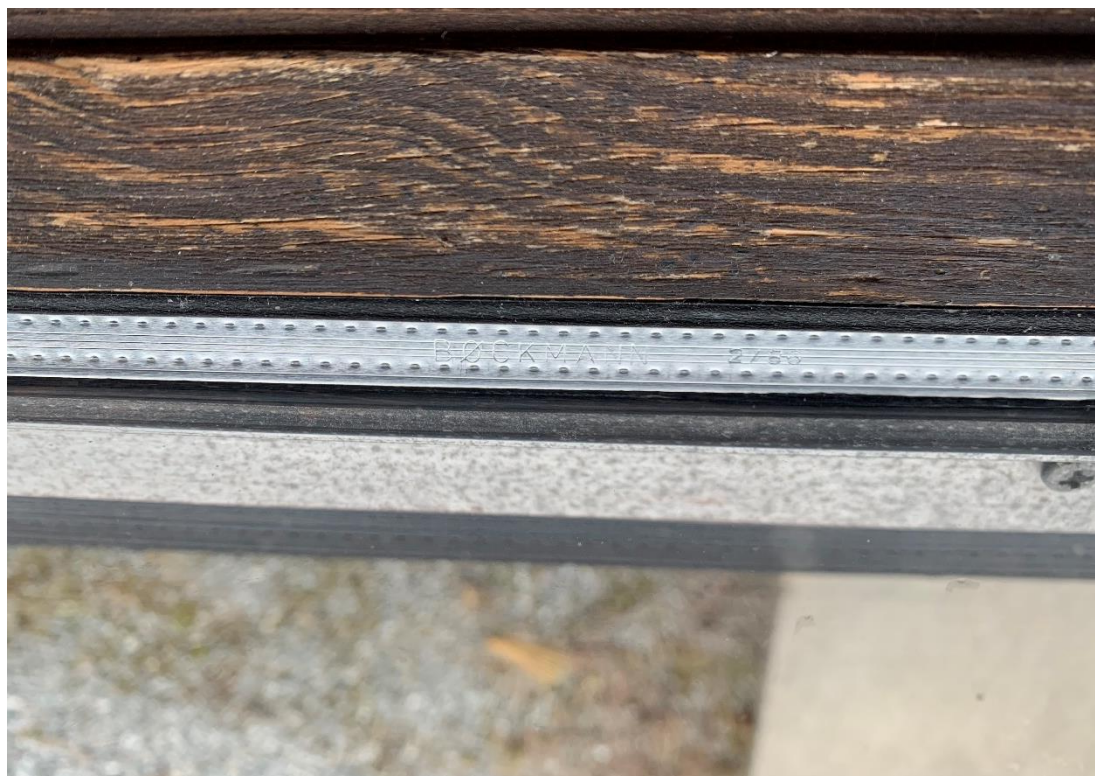
Bilde 11 – Bildet viser merking av isolerglassrute i bygget. Basert på produksjonsår (1986) antas det at disse vinduene inneholder klorparafiner og må derfor leveres som farlig avfall til godkjent mottak. De fleste isolerglassrutene var produsert i dette årstallet, men noen av vinduene i bygget er produsert etter 1990 og kan håndteres som ordinært avfall. Mengder i tabell, punkt 4.4.

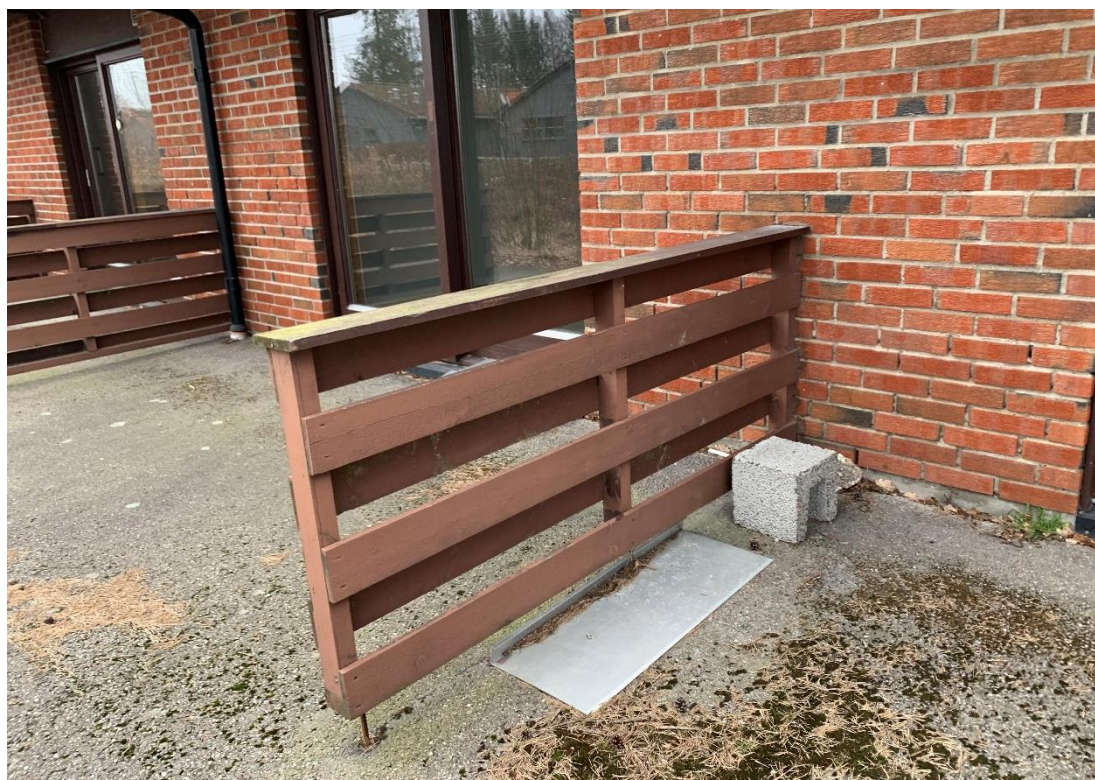
Bilde 12 – Bildet viser skillerekkverk mellom leilighetene, som antas å være av CCA-impregnert tre. CCA-impregnert tre må leveres som farlig avfall til godkjent mottak. Mengder i tabell, punkt 4.4.

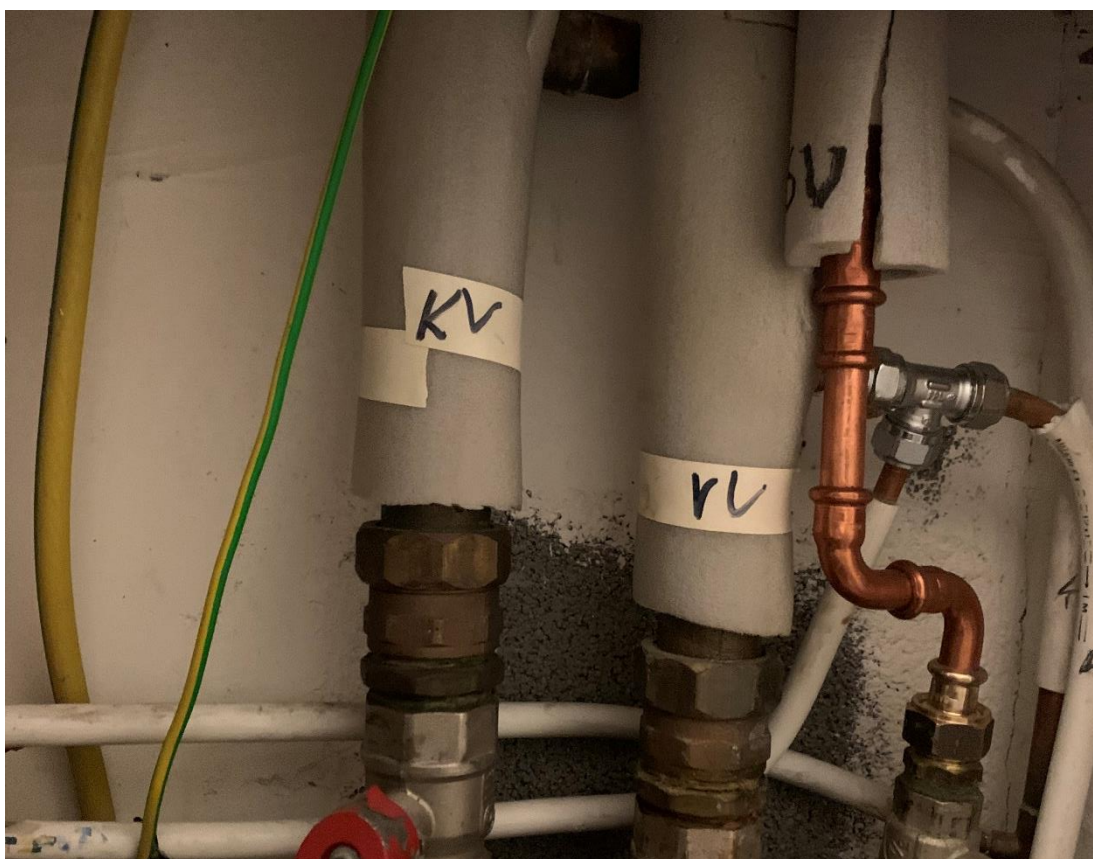
Bilde 14 – Bildet viser rørisolasjon av cellegummi inni en sjakt i et av beboerbadene. Cellegummi inneholder erfaringsmessig bromerte flammehemmere, og må leveres som farlig avfall til godkjent mottak. Mengder i tabell, punkt 4.4.

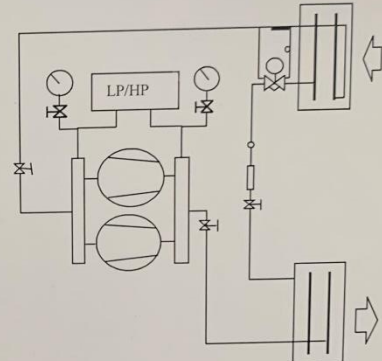
Prosjekt nr.	SK10,07,316	
System nr.	36,01	
Kompressor	ZRU 110 K3E	
Type Copeland	Tandem scroll	
Motor effekt*	3.3+4.1 kW	
Kjølekapasitet	12+14.7 kW	
Ved følgende forhold	Fordampning 8°C Kondensering 48°C	
Kuldemedie	R-407C 7kg kg	
Olje type	Mobil EAL 22CC	
Spennning	3~230 Volt	
Merkestrøm	18.5+27 Amp	
Antall kapasitetstrinn	3	
Pressostat HP / LP	P-78 MCA	
* overført varme kondensator

Bilde 15 – Bildt viser datablad på kjøleaggregat på loft. Kjøleaggregatet inneholder 7kg R-407C. Aggregatet må tømmes av godkjent kjølemontør og kjølemediet må leveres som farlig avfall til godkjent mottak. Mengder i tabell, punkt 4.4.
