► Miljøsaneringsbeskrivelse

Kongshaug Værnes

Diverse bygninger

Oppdragsnr.: 5207775 Dokumentnr.: RIM 01 Versjon: J01 Dato: 2020-11-30

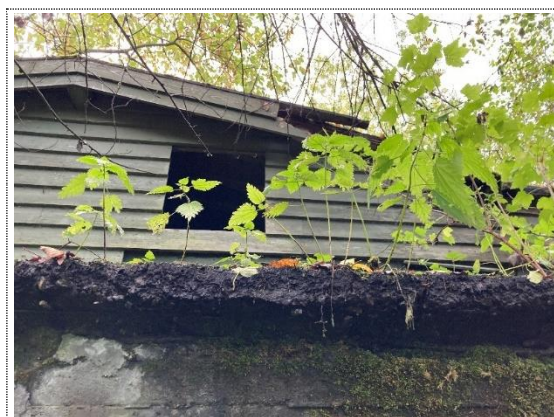
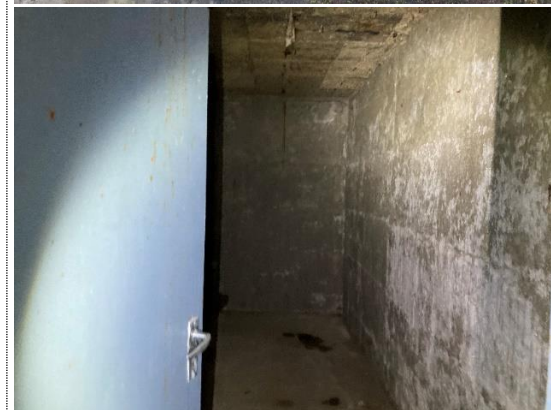
Bygg 1:

Bygningen er et betongbygg med tak av tre, tekt med takpapp. Loftet er fylt ut med jord. Innvendige kledninger er stort sett fjernet og betongveggene har saltutslag pga. fukt. Himlinger er delvis kledd med sementsponplater.

Taket er angrepet av råte og er i veldig dårlig tilstand.

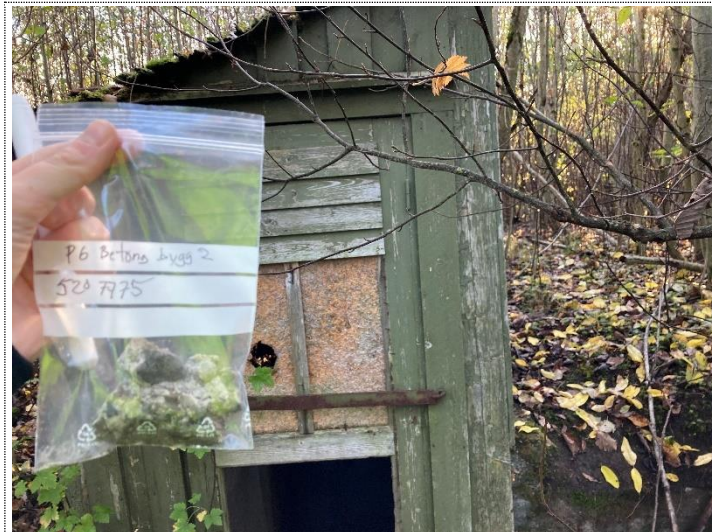
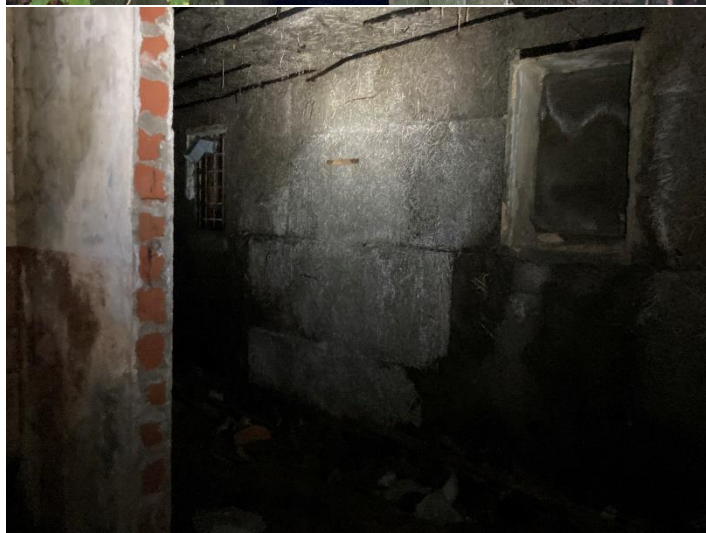
Bygg 2:

Lite underjordisk bygg med pipe i midten. Det er gravd ut til vinduer, vindusgroperne kan være kledd med impregnert trevirke, men siden de var delvis rast sammen og overgrodd var det ikke mulig å fastslå med sikkerhet.

Bygningen har fasader i plaststøpte betongelementer og innvendige vegger kledd med sementsponplater. Det har vært 4 stk. vinduer, men disse er tatt ut. Karmen av tre gjenstår.

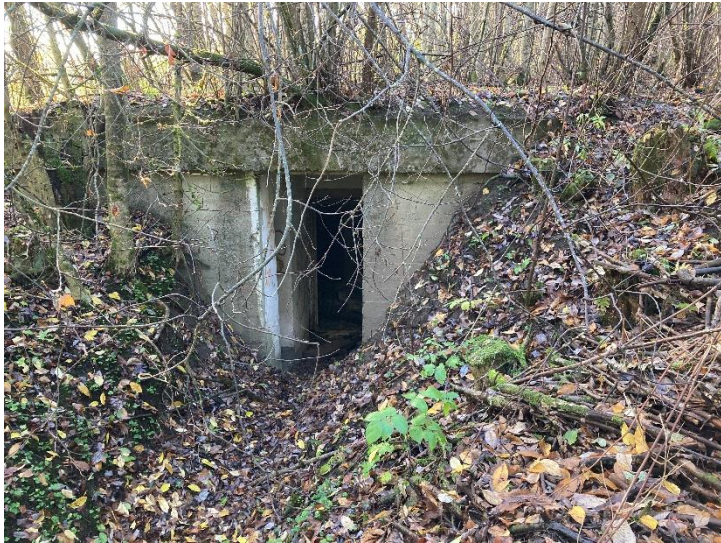
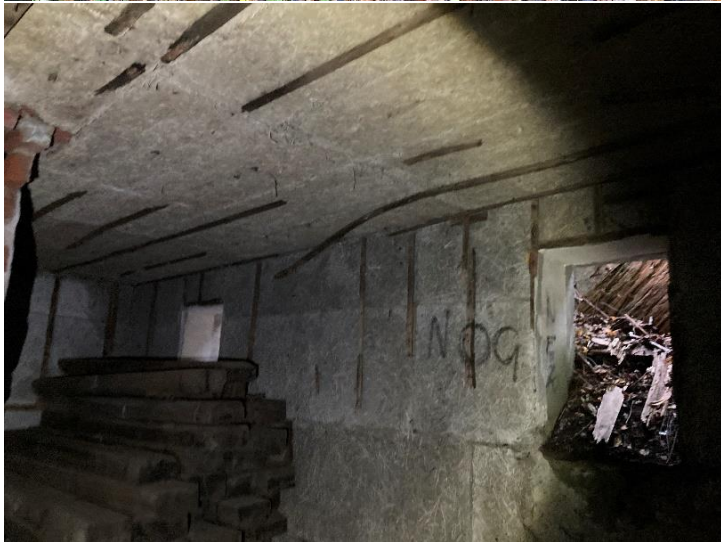
Bygg 4:

Berørt areal: Ca. 50 m ²
	Beskrivelse: Bygningen er oppført i betong med varierende tykkelse. Det antas at tak og vegger kan være opp til 1 meter tykke, men dette er vanskelig å si med sikkerhet, siden det er ganske gjengrodd rundt og på bygget. Innvendige vegger og himling er kledd med sementsponplater. Gulvet var ikke mulig å fastslå på grunn av et tykt lag jord og kompost. I bygget er det en pipe av teglstein som er delvis rast sammen. I samme rom som pipen oppbevares det ca. 100 stk. kreosotimpregnerte jernbanesviller.

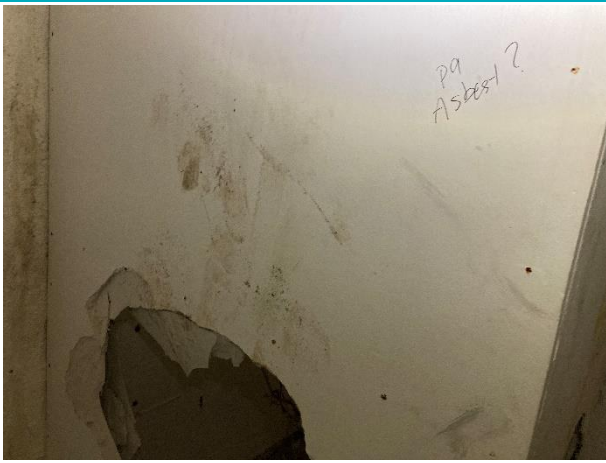
Materiale	Plassering	Mengde	Bilde
Innvendige plater av asbestolux (P9)	Bygg 5, operasjonsrom	ca. 4 m ²

Helse- eller miljøfarlig stoff	Lokalitet	Omfang	Anbefalt tiltak/vurdering
Asbest	Bygg 5, skyttebygget	Knust plate med amositt asbest	Bygningen avspærres og stenges inntil sanering kan foretas.

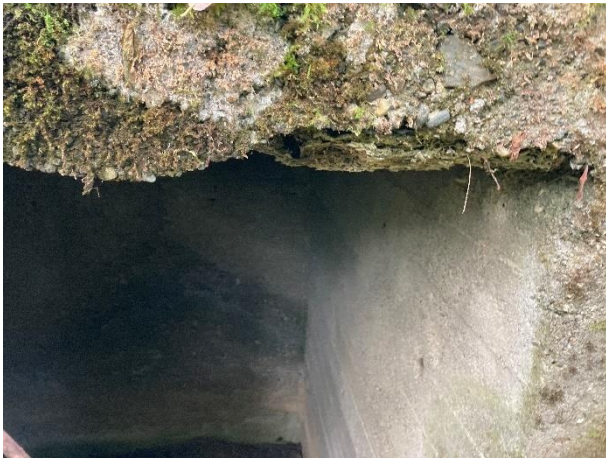
Asbestholdig vindpapp (P13)	Prøve tatt i bygg 6, bak sementsponplater i himlingen. Sementspon sees også i bygg 1 (himling), 2 (vegg og himling), 4 (vegg og himling)	Bygg 6: ca. 5 m ² Bygg 1: ca. 180 m ² Bygg 2: ca. 130 m ² Bygg 4: Ca. 130 m ²

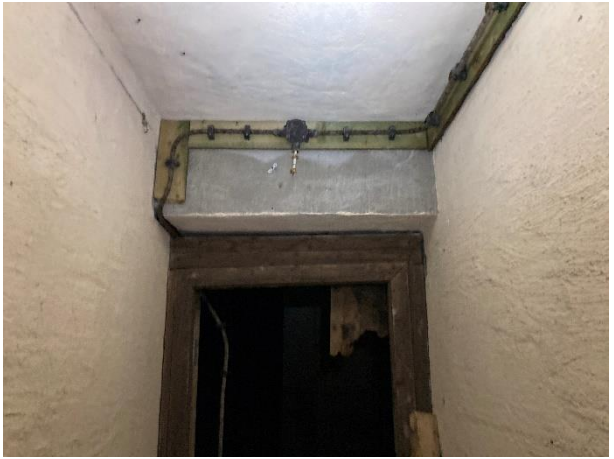
Materiale	Plassering	Mengde	Bilde
Puss på betong (P5) * -Farlig avfall med sink, forurenset med bly	Bygg 2, utvendig	Ca. 400 m ² , 0,5 - 1 cm tykk

*Løs maling (malingsflak) er farlig avfall. Maling/murpuss som henger fast på betongen er ikke farlig avfall.

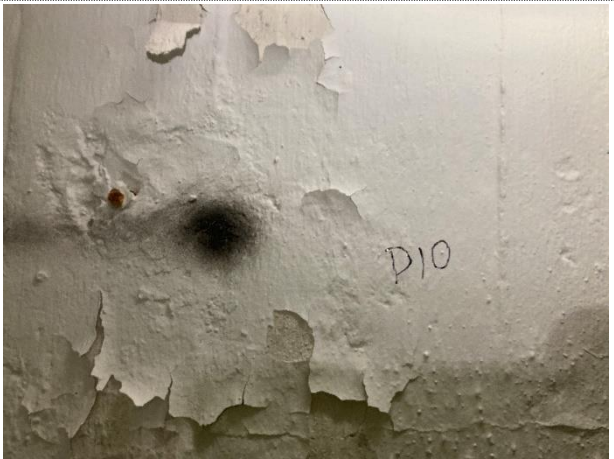
Bly- og sinkholdig maling (P10) *, -Farlig avfall med sink, forurenset med bly	Vegg Bygg 5	Ca. 105 m ² (~0,1 tonn)

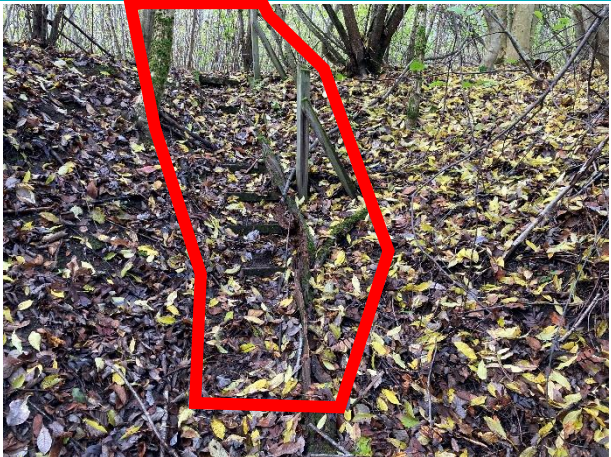
Materiale	Plassering	Mengde	Bilde
Trevirke, impregnerert	Trapp ved bygg 5	ca. 0,2 tonn

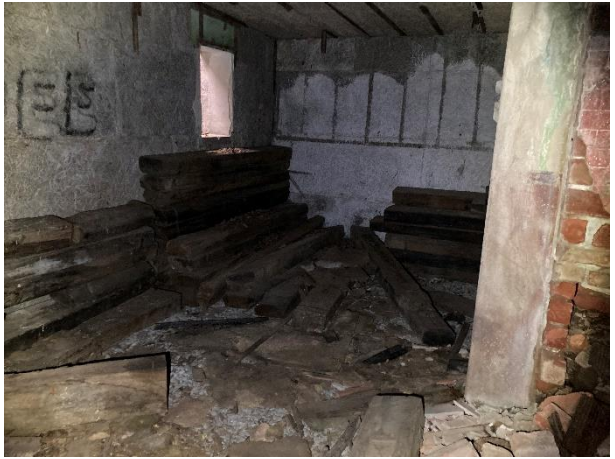
Materiale	Plassering	Mengde	Bilde
Kreosotholdige jernbanesviller	I bygg 4	ca. 100 stk.

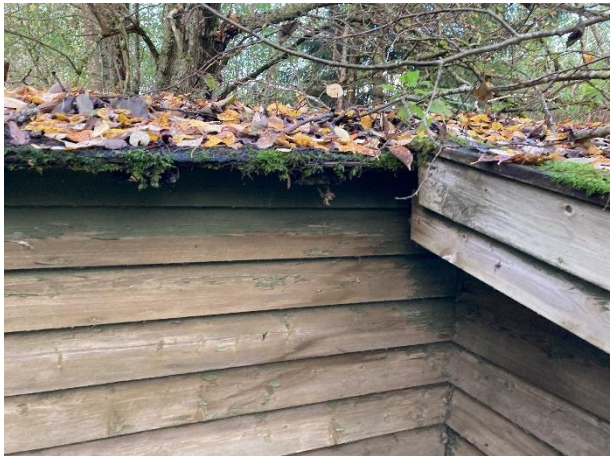
Takpapp (P3)	Bygg 1	200 m ²

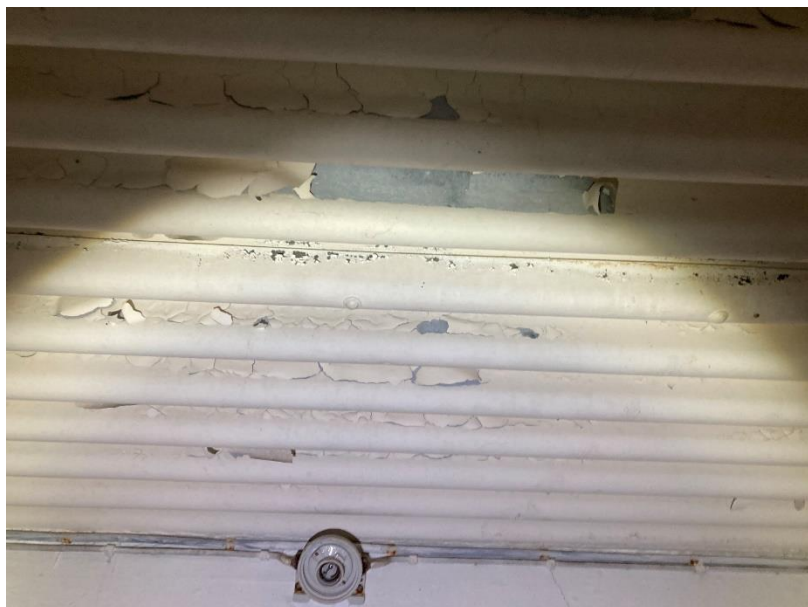
I bygg 5 er det malte metallplater i himlingen. Hva som er over metallplatene var ikke mulig å se ved kartleggingen. Demontering av metallplatene var ikke aktuelt ved kartleggingen på grunn av funn av knust asbestoluxplate. Det er altså mulig det er skjulte forekomster av farlig avfall over metallplatene i himlingen.

Figur 3: Metallplater i himlingen i bygg 5

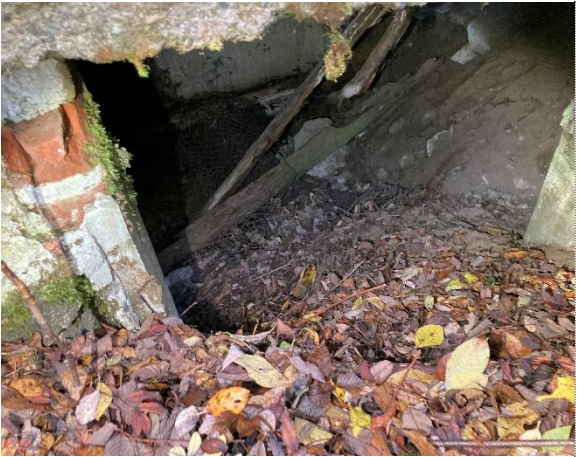
Materiale	Plas-sering	Mengde	Håndtering	Bilde
Betong armert/uarmert, tegl Ikke analysert	Bygg 3	Est 300 tonn	Bygningen stabiliseres før prøvetaking. Betong analyseres, kan sannsynligvis nyttiggjøres

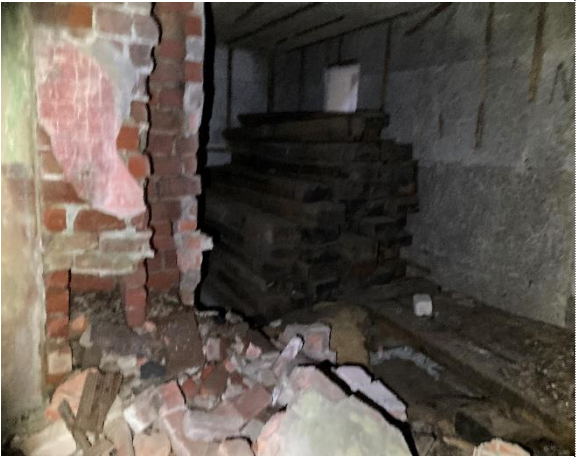
Betong	Bygg 4	Est. 300 tonn	Usikkert Bør prøvetas. Under befaringen i okt. 2020 ble det ikke funnet egnet prøvested for betong.

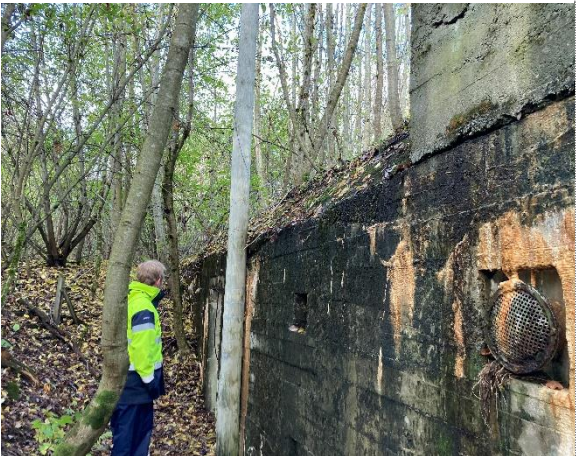
Mørtelfuge i pipe	Bygg 4	Est 0,5 tonn	Kan nyttiggjøres, ordinært avfall	
Tegl pipe	Bygg 4	Est. 1 tonn	Sotet pipestein sorteres ut som forurensede masser	
Betong	Bygg 5, skytter-bygg	Est. 700 tonn	Kan nyttiggjøres, ordinært avfall

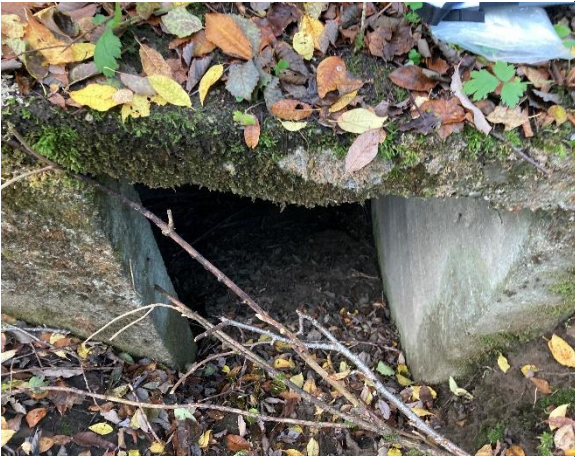
Materiale	Plas-sering	Mengde	Håndtering	Bilde
Betong	Bygg 6, lager	Est. 17 tonn	Kan nyttiggjøres, ordinært avfall
