# Miljøsaneringsbeskrivelse

P-100221 Julsundvegen 49A og 47A

Rev:	Beskrivelse:	Dato:	Utarbeidet:	Verifisert:
00	Miljøsaneringsbeskrivelse	2022-06-30	TBF	KEM

Oppdragsnavn: Reknes kompetansehub		Oppdragsnr: P-100221		Dato: 12.06.2022	
Oppdragsgiver: Molde Eiendom, Møre og Romsdal fylkeskommune		Rapport: Miljøsaneringsbeskrivelse			
Saksbehandler: Thomas Berge Foyen		Signatur: TBF			
Internkontroll: Lars Olav Wiik		Signatur: LOW			
Oppdragsansvarlig: Kristine Mølmshaug		Signatur: KEM			
Rev	Dato	Tekst	Saksb	Kontr	Godkj
00	20.05.2022	Rapport Miljøkartlegging Julsunsvegen 49 A og 47 A	TBF	LOW	KEM

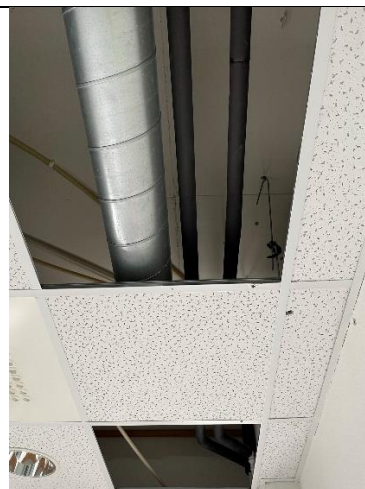
Rørisolasjon med cellegumme (brommerte flammehemmere) over systemhimling.

Det er observert mye rørisolasjon (cellegummi) i bygningen som inneholder bromerte flammehemmere (BFH). Rørisolasjonen må saneres før riving og leveres til godkjent mottak. Bromerte flammehemmere er en fellesbetegnelse på ca. 70 organiske stoff som inneholder brom. Det er brukt som brannhemmer i ulike varer som elektriske artikler, tekstiler, tepper og isolasjon (EPS/XPS). Bromerte flammehemmere er lite nedbrytbart i miljøet og oppkonsentreres i næringskjedene.

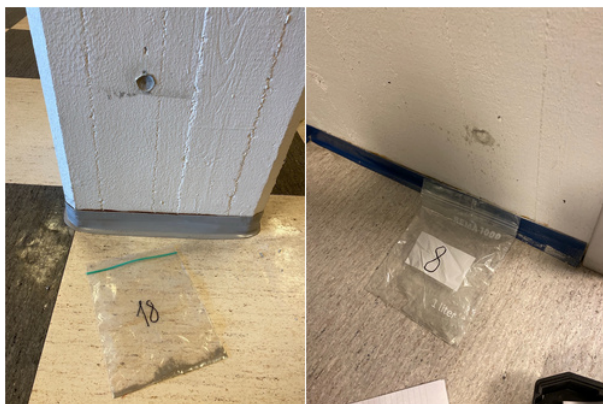
Betongvegg og betongsøyle.

Vegg i 49A 1-3etg. Søyle i 47A U.etg

Det forutsettes at mur og betong skal bevares slik det er i dag, og er da ikke omfattet av tiltaket. Det er kun enkelte betongvegger og en betongsøyle som skal fjernes. Det er gjort prøver av veggene og søylen. Det er ikke funnet tungmetaller i betongveggene i 49 A. I betongsøylen i 47A er det funnet lettere forurenset masse med Krom 6+. All lettere forurenset masse skal leveres til godkjent mottak. Viser til Avfallsforskriften kapittel 14A og forskrift om betong og tegl fra riveprosjekter av juli 2020. Betongmasse som ikke er forurenset kan brukes til fyllmasse eller leveres til godkjent mottak.

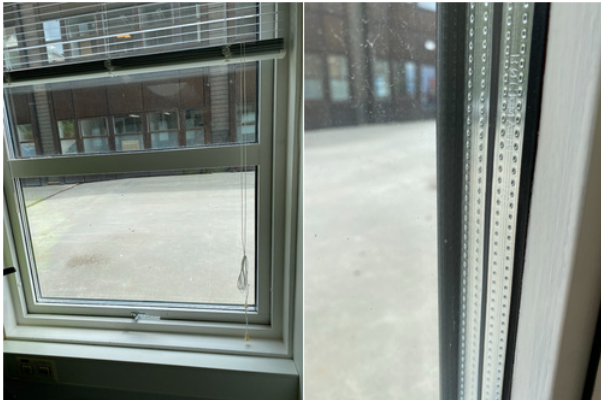
Isolerglassruter

Ikke berørt. Saneres godkjent hvis byttes.

Det er isolerglassruter i etasjene som inneholder klorparafiner. Dersom disse skal fjernes fra bygget må de leveres til godkjent mottak som farlig avfall. Klorparafiner er en stoffgruppe som brytes sakte ned i naturen, tas lett opp i organismer, og som oppkonsentreres i næringskjedene. Klorparafiner er brukt i gummilister, fugemasse og lim i isolerglassruter fra ca. 1976 til 1990.

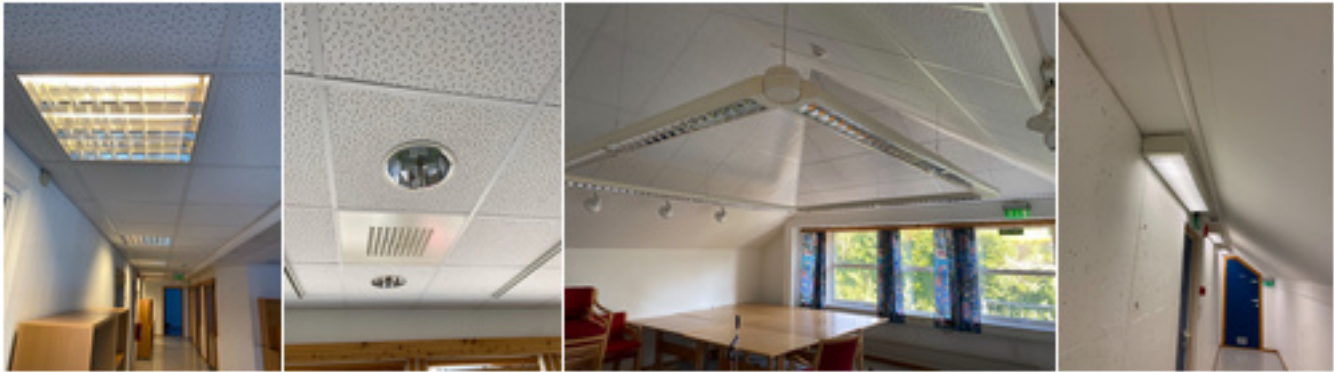
Kvikksølvholdige lysstoffrør. Termostater.

Begge bygg. Ca 450 stk

Det ble observert ca. 450 lysstoffrør i bygningen. De som skal fjernes må demonteres og pakkes forsiktig i beholdere og leveres til godkjent mottak som EE-avfall eller farlig avfall. Hvis det skal utføres demontering/rivning av ventilasjonsanlegg kan det være kvikksølv i enkelte måleinstrumenter. Tungmetallet kvikksølv er en av de farligste miljøgiftene og er en trussel både for miljø og menneskers helse. I bygninger finnes kvikksølv i blant annet termostater, barometer, termometer, pressostater, tidsrele- og nivåbrytere, maling, varmtvannsberedere og lysstoffrør.

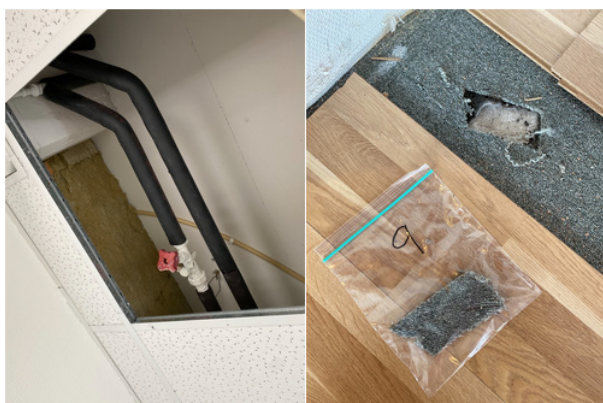
Cellegummi. Teppegulv under parkett

Begge byggene. Uklart omfang. Teppe i 47 A

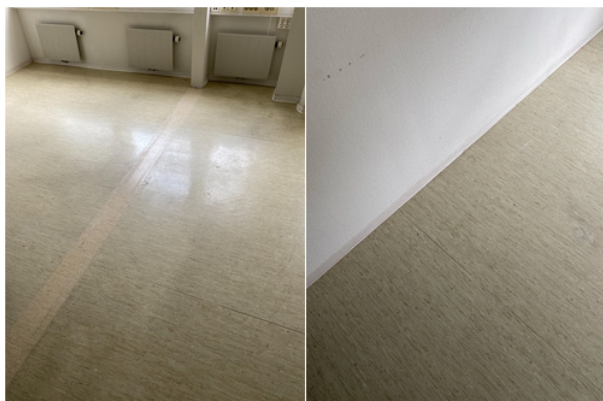
Gulvbelegg og gummilister

Begge byggene . Ca 1400 m<sup>2</sup>

Totalt er det ca. 1500 m<sup>2</sup> ftalatholdig gulvbelegg i bygget. Prøveresultatene viser at de er over grenseverdiene for farlig avfall. Alt gulvbelegg i 49 A og 47 A skal saneres og leveres til godkjent mottak som Ftalatholdig gulvbelegg.

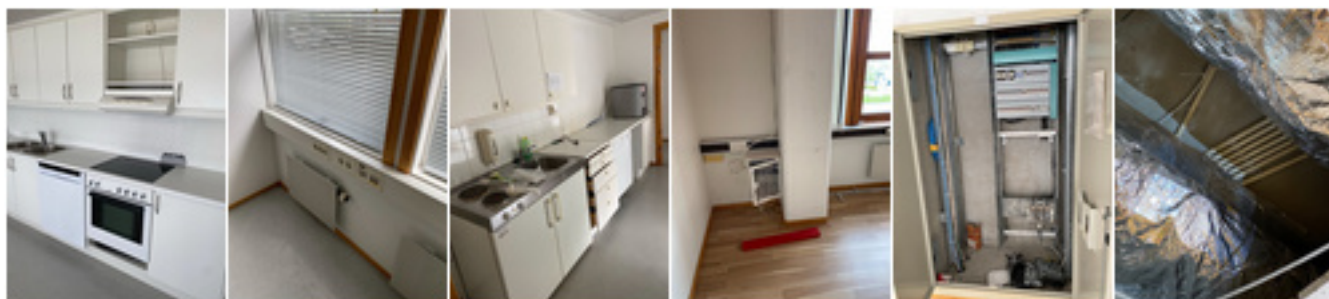
Belysning, kabler, radiatorer, hvitevarer mm.

Begge byggene

Alt EE-avfall i bygningen demonteres helt og leveres som egen fraksjon til godkjent mottak. De største postene av EE-installasjoner er lysarmaturer/lys/, kabelføringer/kontakter, radiatorer, ledninger over himling, nettverkstasjoner, elskap. På kartleggingstudspunktet er det usikkert om ventilasjonsanlegg skal demonteres. Det finnes noe resterende hvitevarer igjen i bygget. De skal leveres til EE-avfall til godkjent mottak, men metall kan leveres sammen med annet metall. Ioniske røykvarslere inneholder radioaktive stoff, og skal leveres som EE-avfall. Hvis ikke brannslukningsapparater

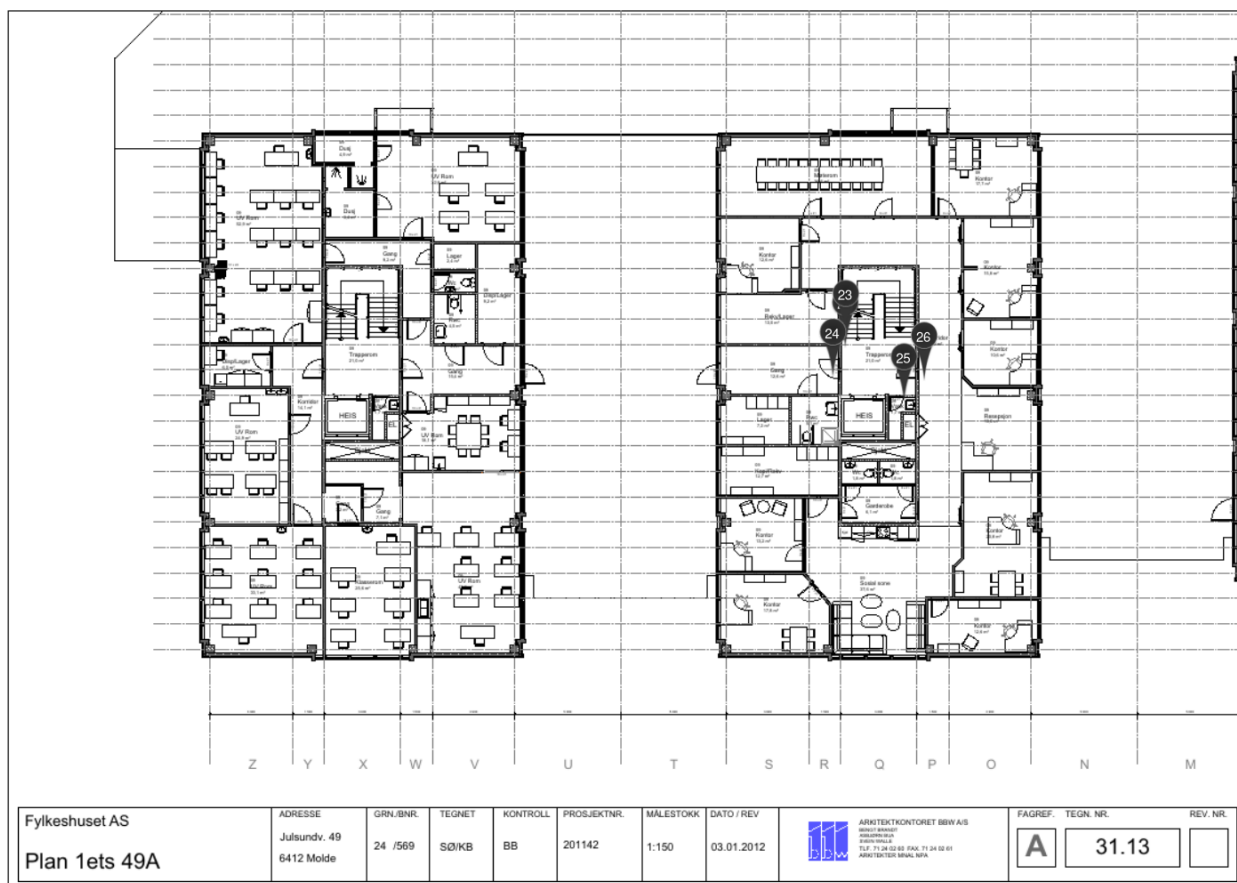
## 3. 49A 1ets.pdf

ID Status	Title	Description	Tags	Created by	Drawing	Created at Due at
22 OPEN	Prøve 1. Gulvbelegg			Thomas Berge Foyn	49A 1ets.p df	19/05/2022 13:27
23 OPEN	Prøve 2. Gummilist			Thomas Berge Foyn	49A 1ets.p df	19/05/2022 13:28
24 OPEN	Prøve 3. Gummilist			Thomas Berge Foyn	49A 1ets.p df	19/05/2022 13:29
25 OPEN	Prøve 4. Gulvbelegg			Thomas Berge Foyn	49A 1ets.p df	19/05/2022 13:32
26 OPEN	Prøve 5. Gulvbelegg			Thomas Berge Foyn	49A 1ets.p df	19/05/2022 13:33
