Tittel:  
 Statsbygg - Justismuseet Trondheim

Fasade Øst- Oversikt over utvendige beslag på vinduer

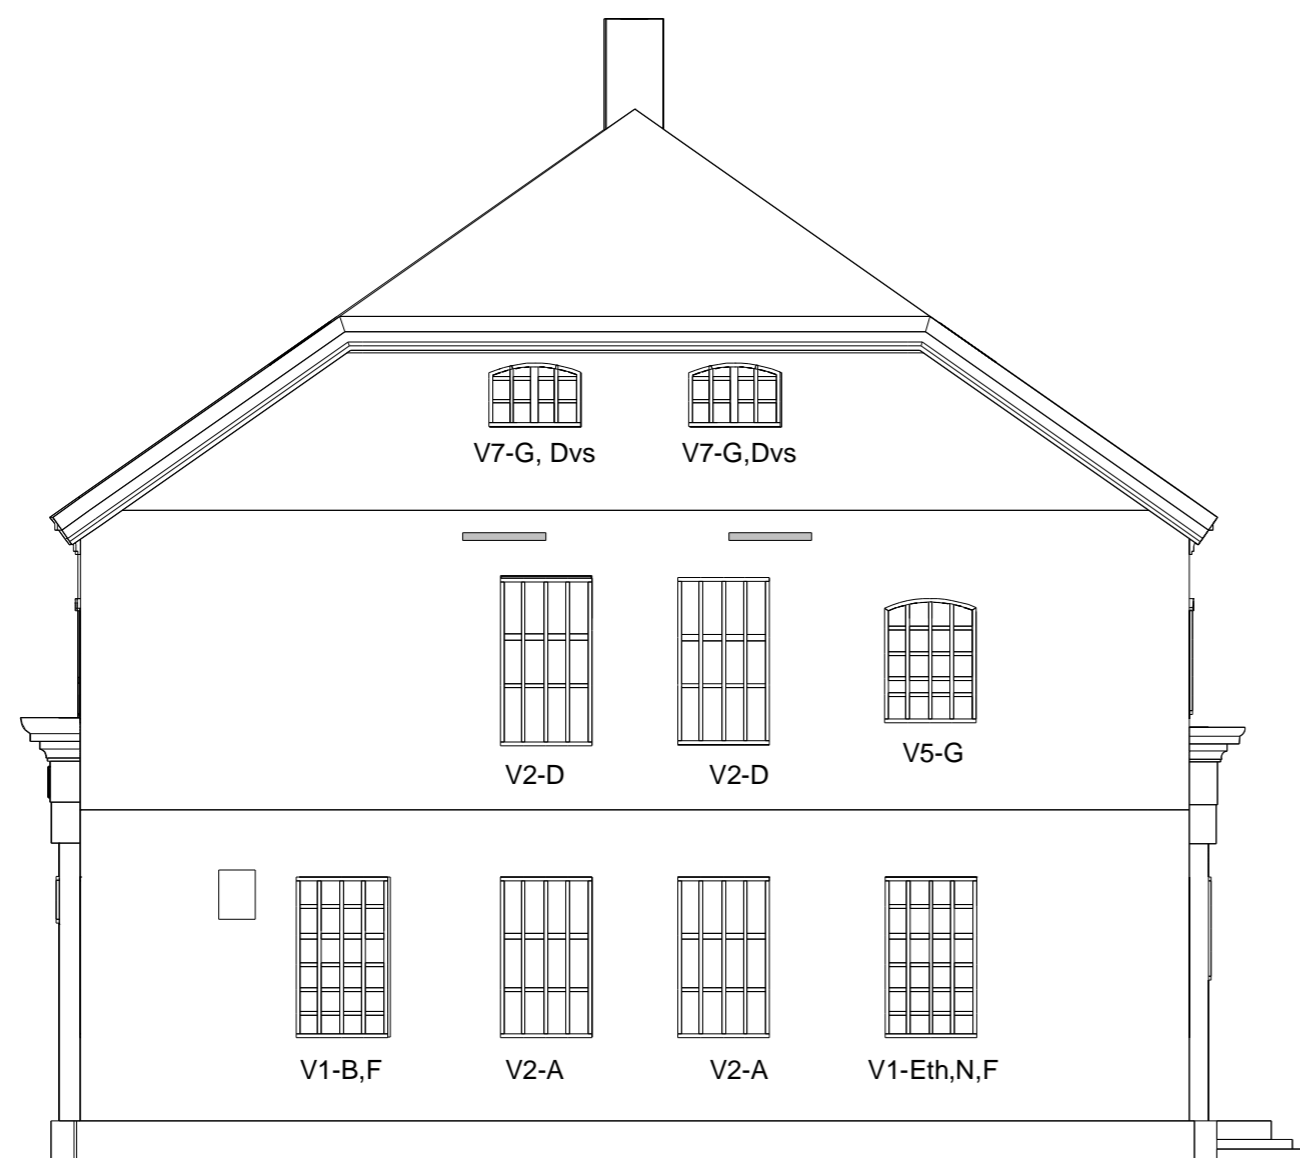
1 Øst  
 1 : 100

Utvendig beslag.

Ølle vinduer er avstivet med hjørnejern.

- A) Kun hjørnejern)
- B) \*,Øvre del med hjørnejern
- C) \*,Nedre del med hjørnejern
- D) \*,Hengseljern
- E) \*\*,Øvre del med hengseljern
- F) \*,Nedre del med hengseljern
- G) Jernbeslått
- H) \*,Øvre del jernbeslått
- I) \*,Nedre del jernbeslått
- J) Vrider
- K) Øvre del med vrider
- L) \*,Nedre del med vrider
- M) Håndtak på bunnramme
- N) Øvre del med håndtak på bunnramme
- O) Nedre del med håndtak på bunnramme

Med eventuell tilleggstekst  
 \* vs=venstre side, hs=høyre side  
 \*\* th= topphegset

Er opprinnelige lufterventiler i fasaden med perforert beslag.  
 Antatt dim 1,1x0,1m
