# Kulturhistorisk stedsanalyse (DIVE) for Tollerodden-Herregården, Larvik

Oppdragsgiver:	Larvik kommune
Rapportnavn:	Kulturhistorisk stedsanalyse for Tollerodden-Herregården (DIVE)
Utgave/dato:	04.05.2020
Oppdrag:	626637- DIVE-analyse Tollerodden-Herregården Rapport
Oppdragsbeskrivelse:	Gjennomføring av en DIVE-analyse etter Riksantikvarens metodikk med full brukermedvirkning. Avklaringer med Vestfold fylkeskommune.
Oppdragsleder:	Susanna Grimsæth
Fag:	Plan og urbanisme
Tema:	Kulturminner
Leveranse:	Rapport/ analyse
Skrevet av:	Harald Tallaksen og Astrid Storøy
Layout:	Harald Tallaksen
Kartproduksjon:	Frode Edvardsen
Kvalitetskontroll:	Astrid Storøy
Asplan Viak AS	<a href="http://www.asplanviak.no">www.asplanviak.no</a>
Forsidebilde:	Laurvig anno 1800, malt av John William Edy (kilde: Larvik Museum - Vestfoldmuseene)

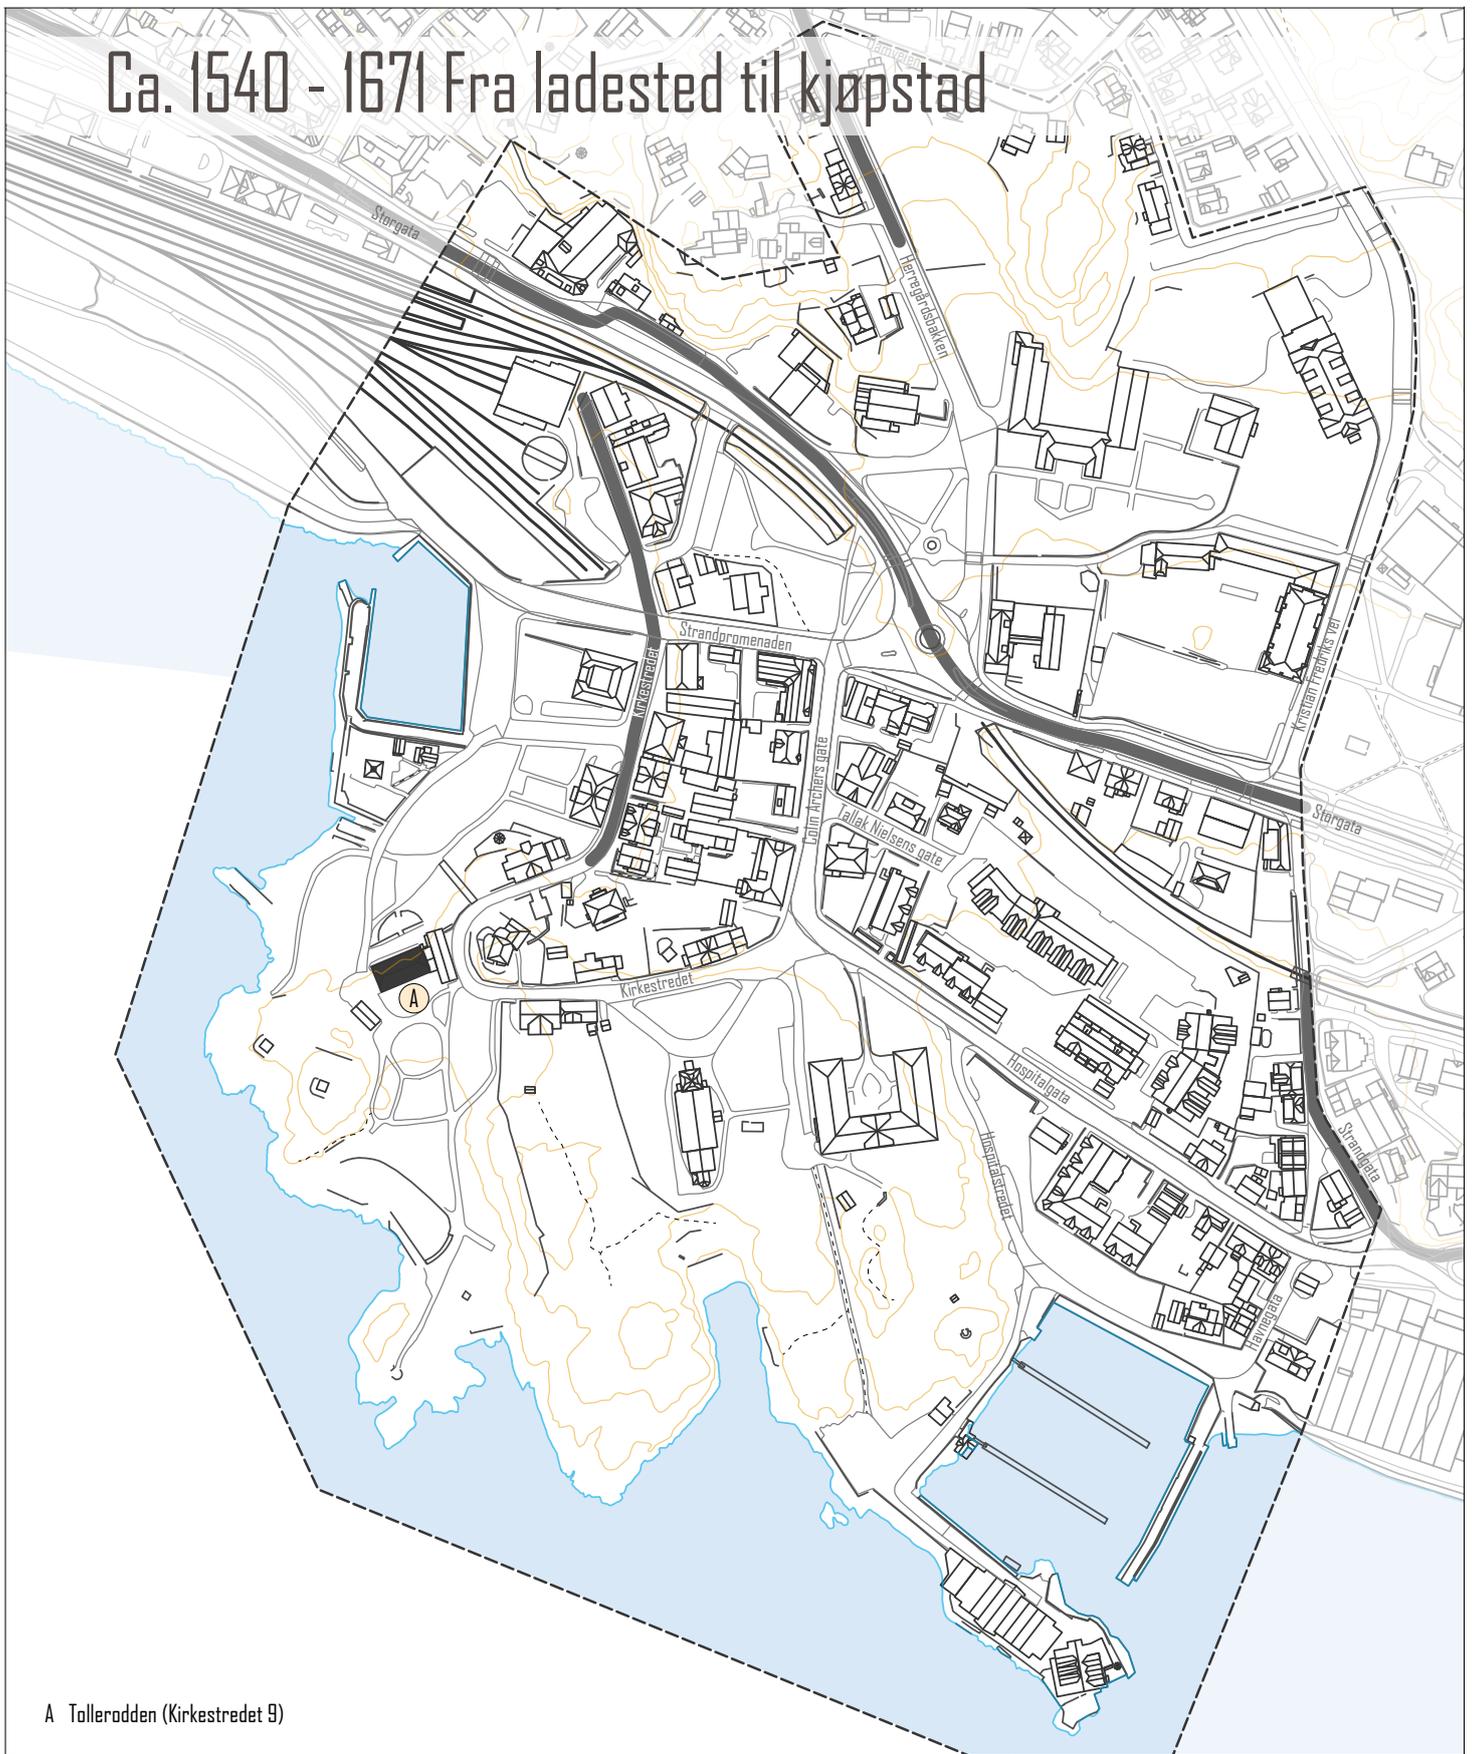
## T1-1 ca. 1540-1671

Kartet viser bevarte bygninger og andre kulturminner fra denne epoken

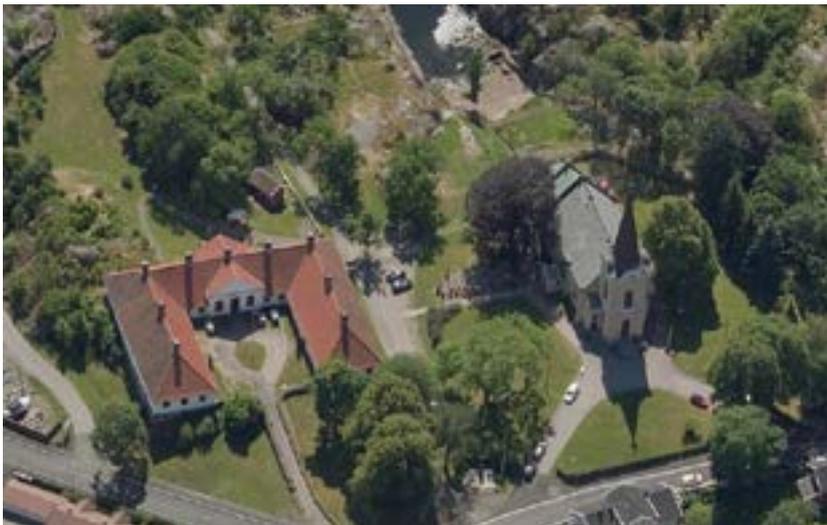
Figur 14: Hospitalet fra 1760 og Larvik kirke fra 1677. Foto: kart.1881.no

Larvik kirke ble bygd av stattholder Ulrik Frederik Gyldenløve og innviet 6. januar 1677. Kirken ble fornyet innvendig 1751 – 1752, tårnet ble oppført i 1760. Kirken ble nok en gang ombygd i 1860 etter tegninger av arkitekt Christian Heinrich Grosch.

Greve Ferdinand Anton Danneskjold-Laurvig ga ordre om bygging av hospitalet den 22. januar 1735. Den første bygningen var av tømmer og ganske liten. Murbygningen som ble oppført av greve Frederik Ludvig Danneskjold-Laurvig sto ferdig i 1760, med plass til 21 beboere rekruttert fra grevens virksomheter i Larvik.

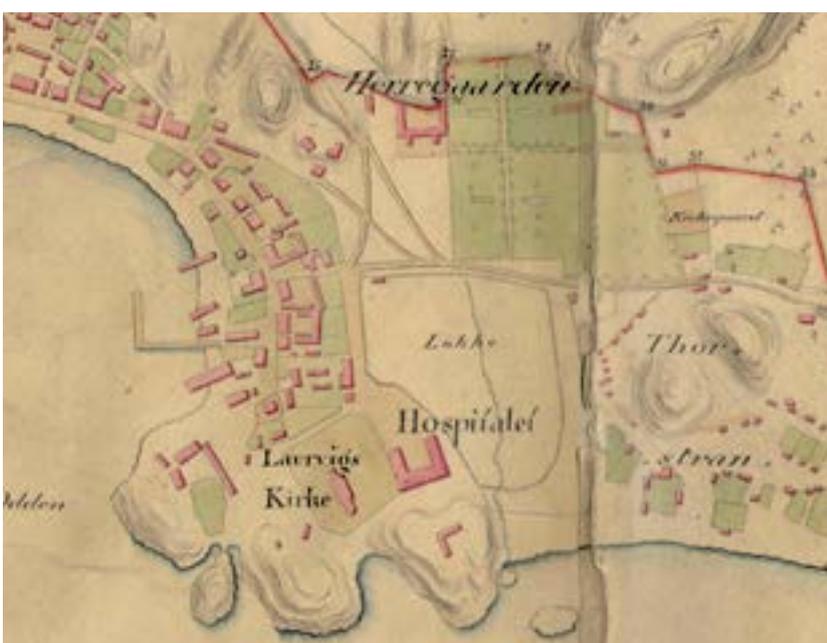
Figur 15: Utsnitt av Reichborns kart fra 1818. Kilde: Larvik Museum

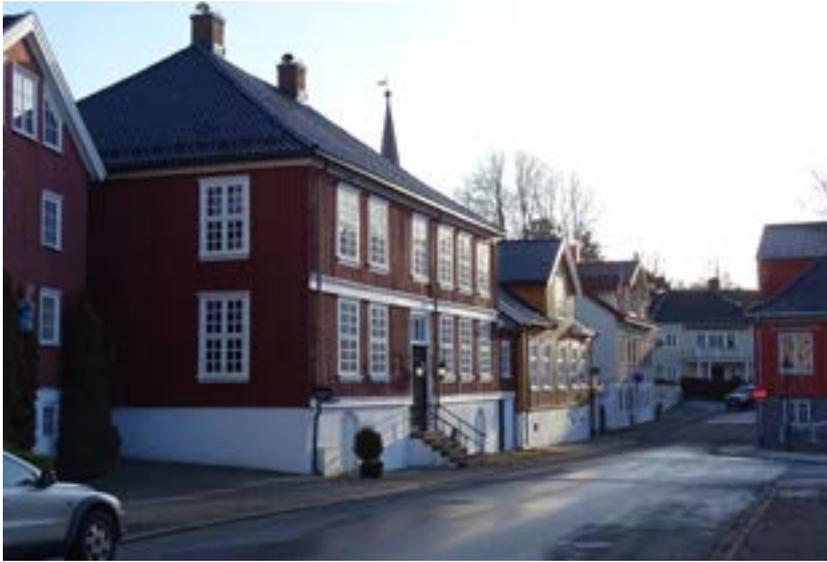
Figur 16: Kirkestredet nr 10 og 12 sett mot sør

Kirkestredet 4, 6, 10 og 12 ble oppført etter bybrannene i 1712 og 1749. De kan være oppført på grunnmurer fra eldre hus fra 1600-tallet.

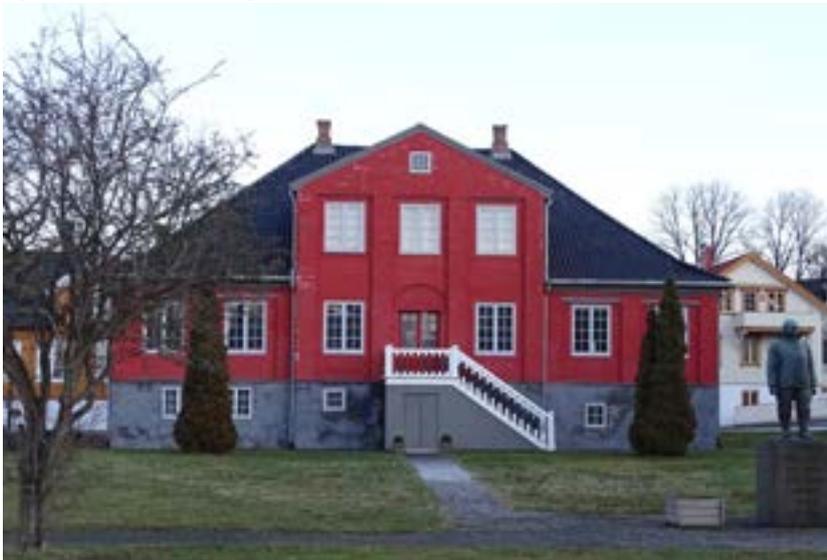
Figur 17: Larvik Sjøfartsmuseum, gjenoppført omkring 1730. Tollbod fra 1850-1881.

På tomte der boligen til kjøpmann og murmester Johan Andreas Blume ble reist i 1714, lå tidligere havnefogdens hus og brygge. Blume fikk en viktig posisjon i lokalsamfunnet da han ble utnevnt til grevens bygnings- og reparasjonsinspektør i 1725. Boligen brant i 1728, men ble gjenoppført noen år senere. Murbygningen har siden vært brukt som prestebolig, tollbod, tekstilfabrikk og lager. Larvik kommune kjøpte eiendommen i 1952. Etter en omfattende restaurering kunne Foreningen Larvik Sjøfartsmuseum åpne dørene for publikum i 1962.

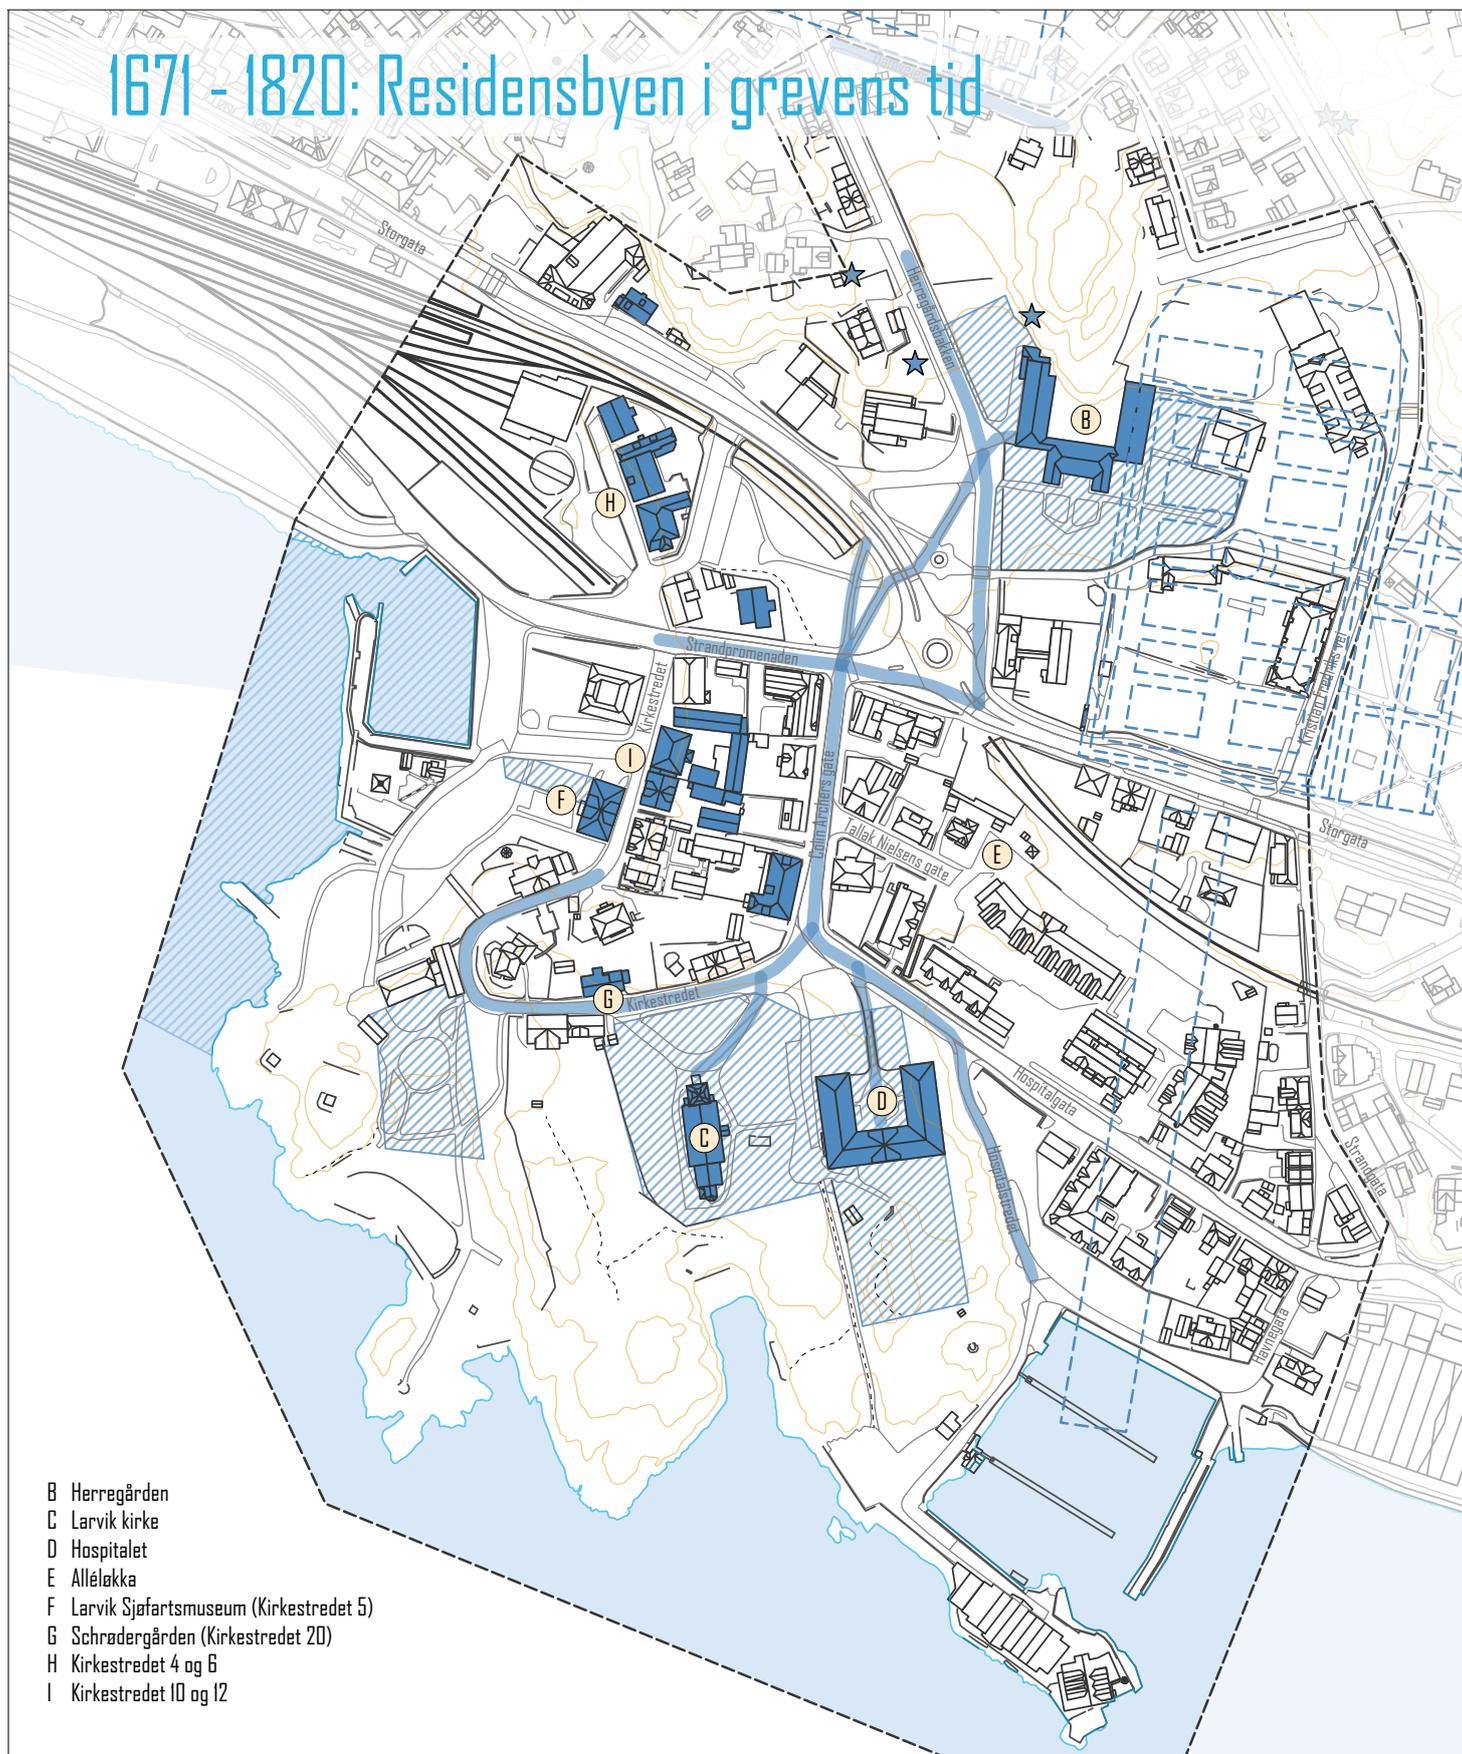
<b>T1-2 ca. 1671-1820</b>	
Kulturhistorisk stedsanalyse Tollerodden-Herregården, Larvik 2020	
asplan viak

- B Herregården
- C Larvik kirke
- D Hospitalet
- E Allélakka
- F Larvik Sjøfartsmuseum (Kirkestredet 5)
- G Schrødergården (Kirkestredet 20)
- H Kirkestredet 4 og 6
- I Kirkestredet 10 og 12

Kartet viser bevarte bygninger og andre kulturminner fra denne epoken

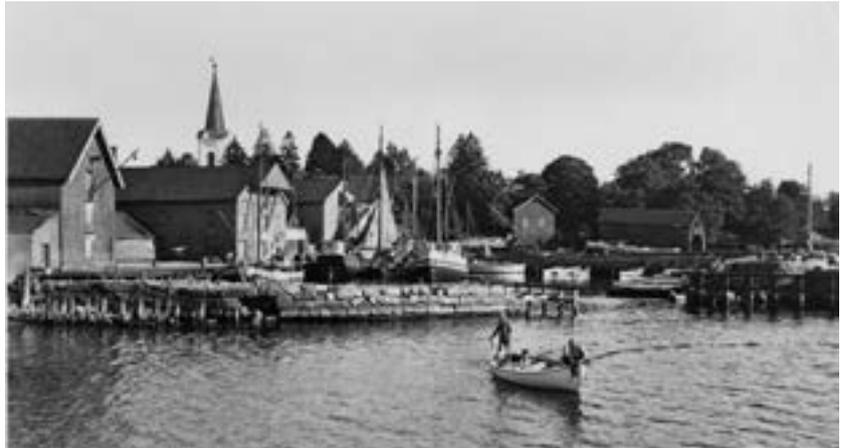
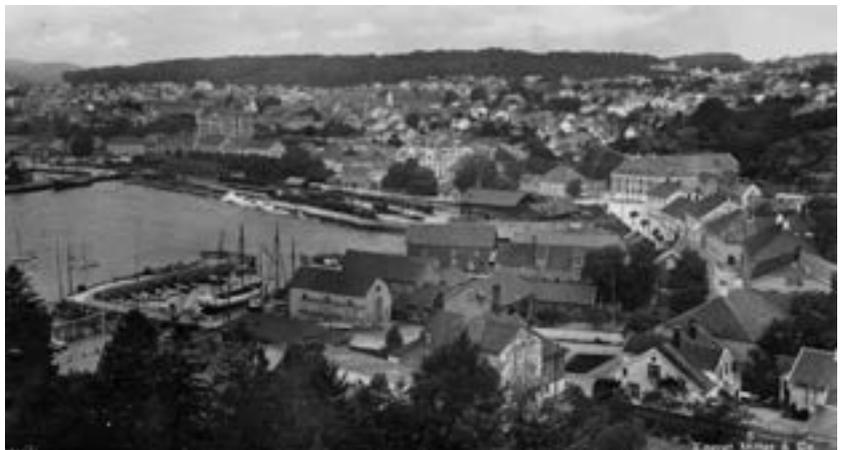
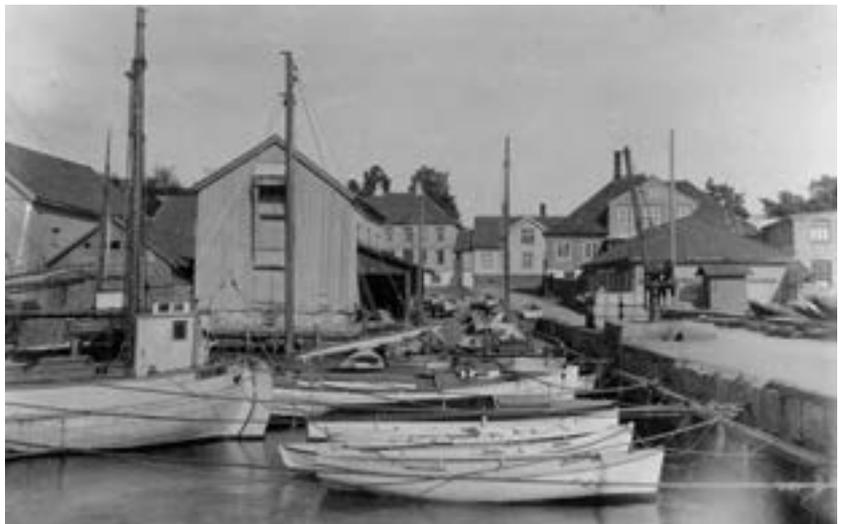
Figur 26: (alle bildene) Området mellom sjøen og Skottebrygga var tett bebygd med pakkhus og sjøbader fram til de ble revet i 1948. Vannspeilet mellom jernbanen og Skottebrygga ble fylt igjen i to omganger: Først ved byggingen av Larvik stasjon omkring 1880, og senere ved anlegging til normalspor og utvidelse av godsområdet på slutten av 1930-tallet.

Området ned mot Skottebrygga kan tåle en forsiktig utbygging med bebyggelse som i form, høyder, volum og beliggenhet tar utgangspunkt i de sjøbodene og pakkhusene som lå her tidligere, ref. foto på s. 23 og kartutsnitt på s. 25.

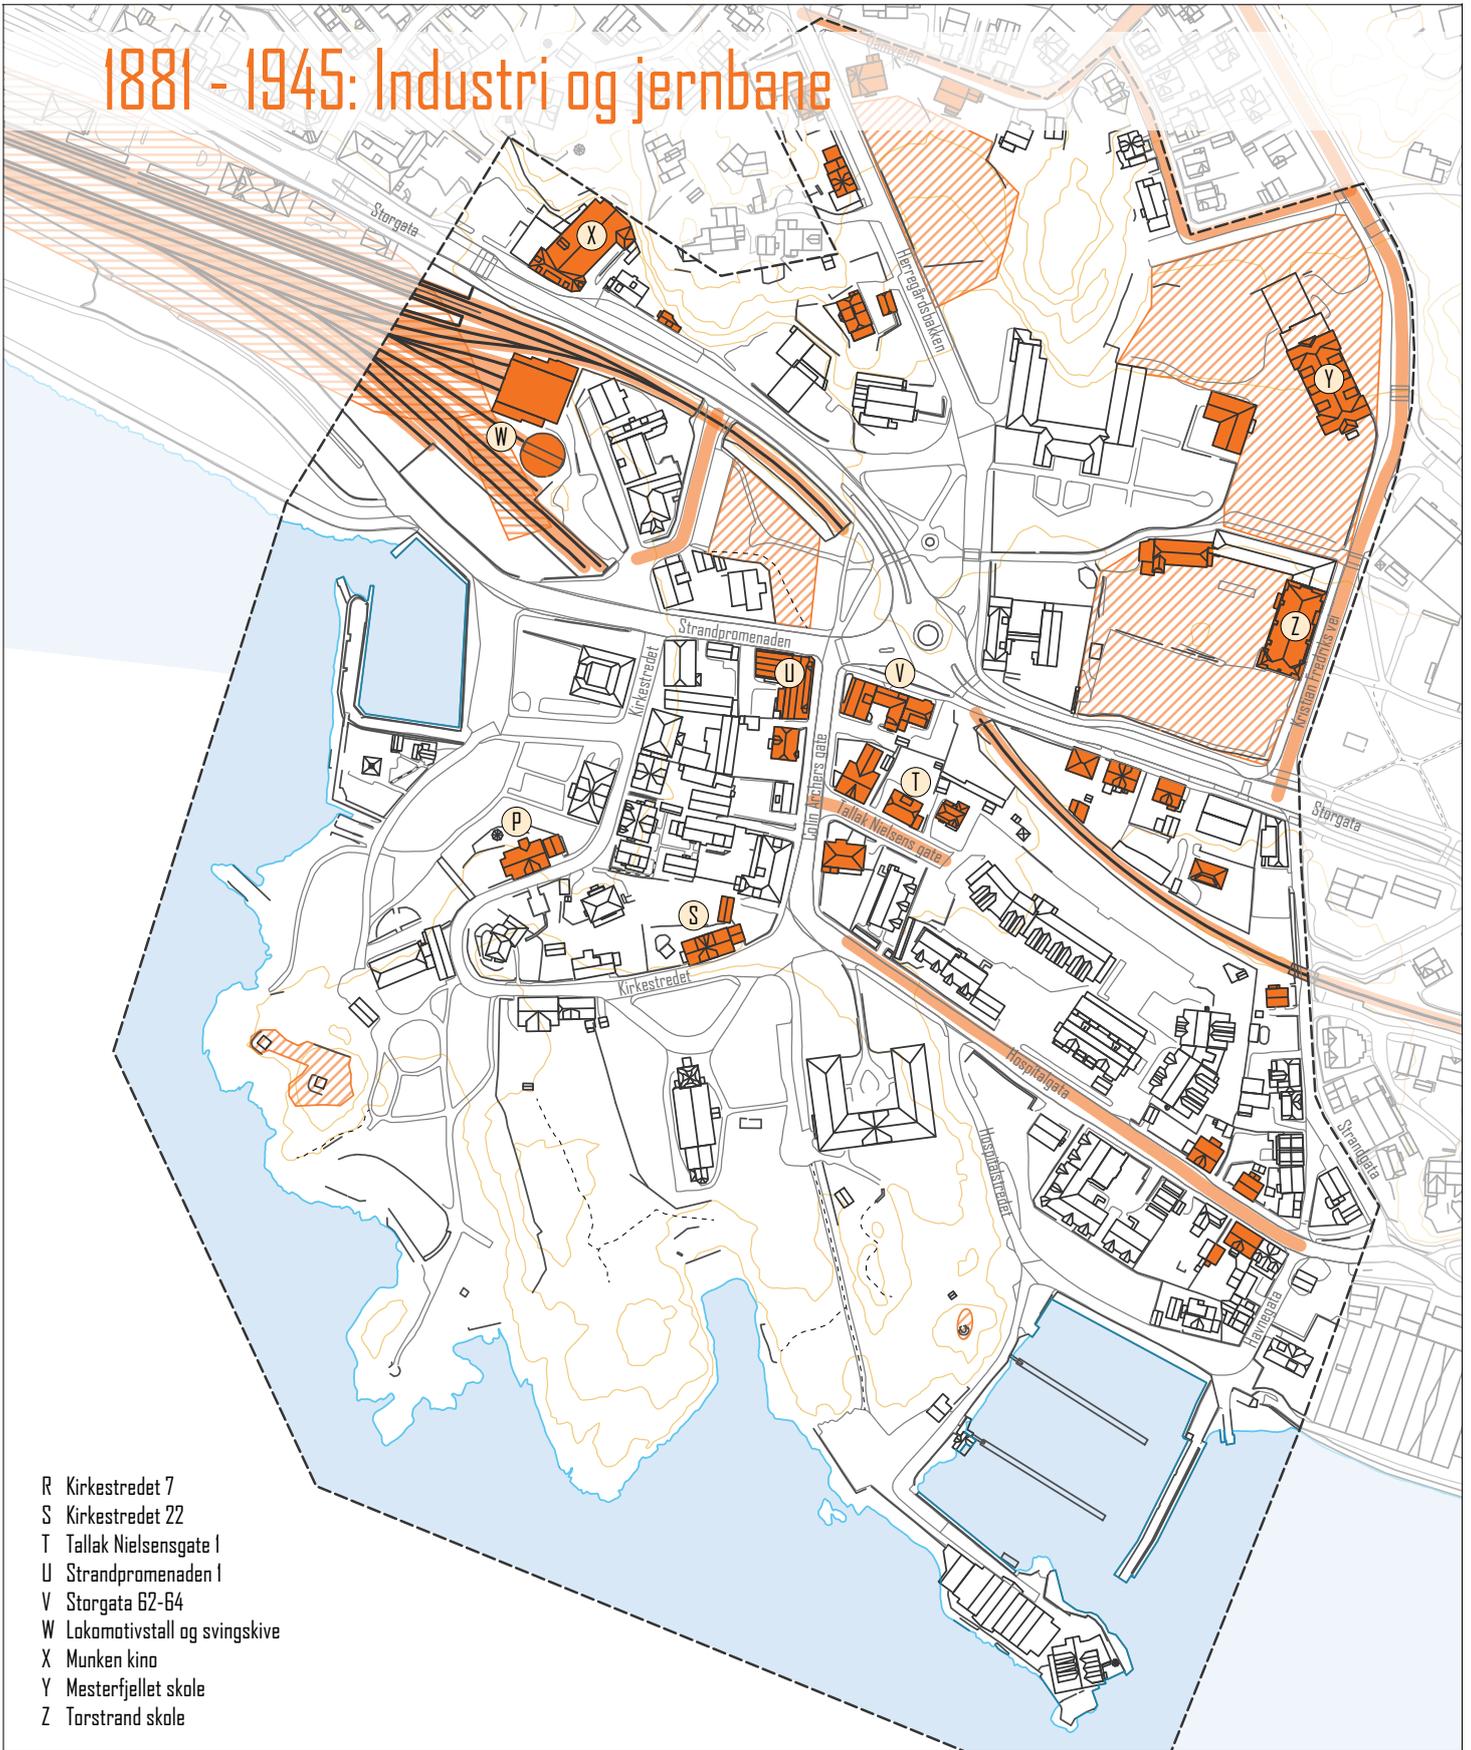
**T1-4 ca. 1881-1945**

- R Kirkestredet 7
- S Kirkestredet 22
- T Tallak Nielsensgate 1
- U Strandpromenaden 1
- V Storgata 62-64
- W Lokomotivstall og svingskive
- X Munken kino
- Y Mesterfjellet skole
- Z Torstrand skole

Kartet viser bevarte bygninger og andre kulturminner fra denne epoken

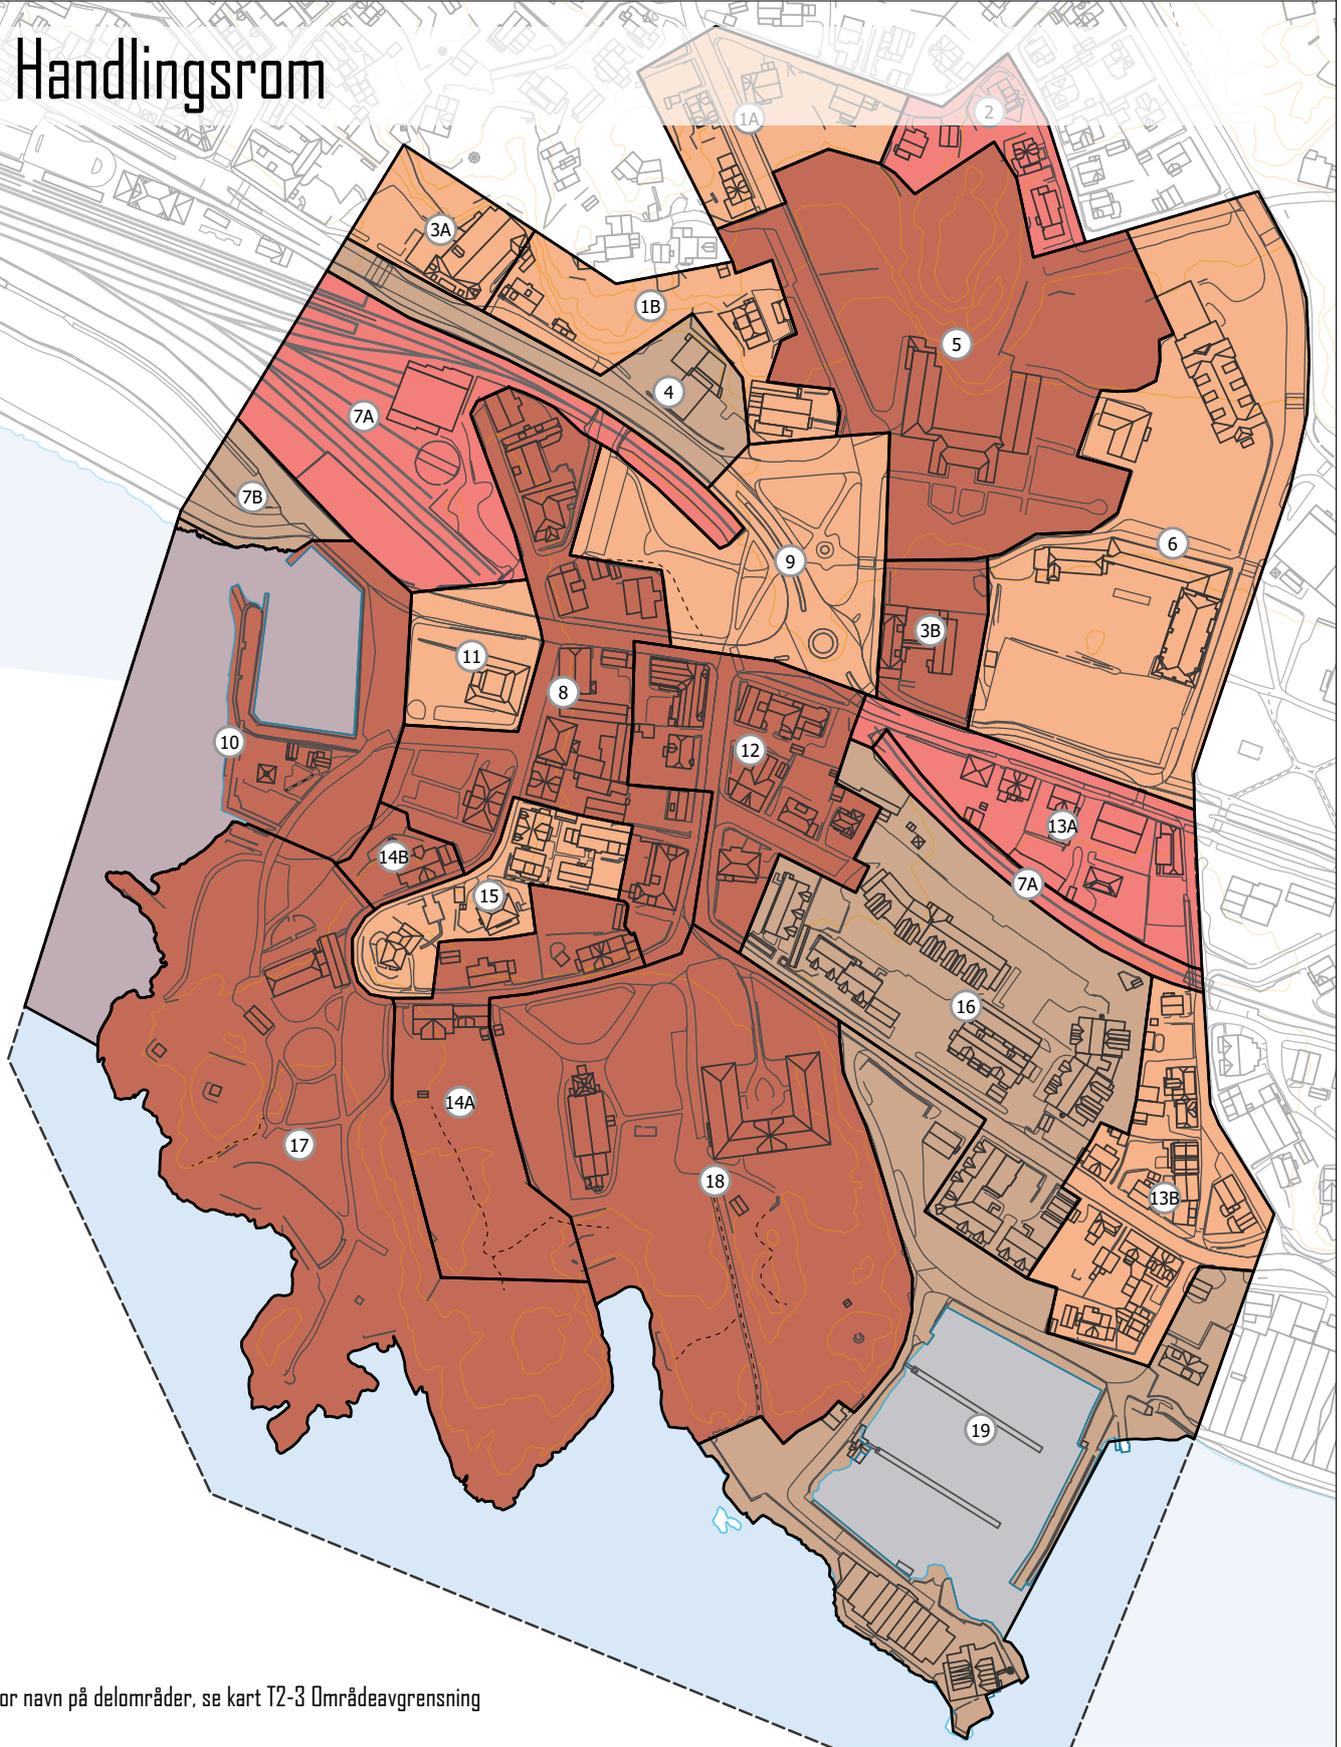
## T4-2 Handlingsrom

- I. Ingen/liten utvikling, svært restriktivt
- II. Evt. fortetting/tilbygg med liten/tilpasset skala med hensyn til omgivelsene
- III. Kompromissløsninger der både vern og utvikling ivaretas
- IV. Muligheter for sanering/nybygg med hensyn til omgivelsene
