# NESBRUKET, VEFSN KOMMUNE

Prosjekt #: 201947	<b>TILTAKSPLAN</b>
Dok. #: 20220426-94-R

### TILTAKSPLAN FOR POTENSIELT FORURENSET GRUNN

Dok. #: 20220426-94-R  
Dato: 2022-08-04  
Rev. #: 4

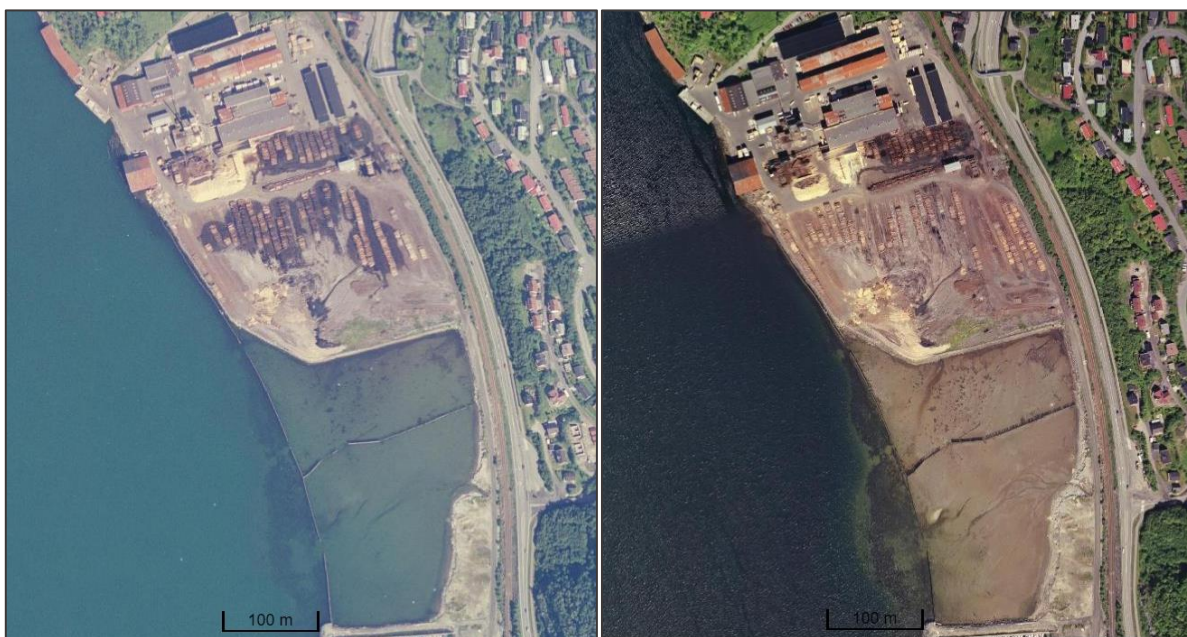
Figur 4: Flyfoto fra 2004 Finn.no /4/.

Sagbruket ble i 1997 kjøpt av Bergene Holm. Den siste tømmerstokken gikk gjennom saga den 29. desember 2008, og Nesbruket drev deretter med høvleri, beiselinje, impregnering, sortering og kapping /2/. Se flyfoto fra 2004 (Figur 4).

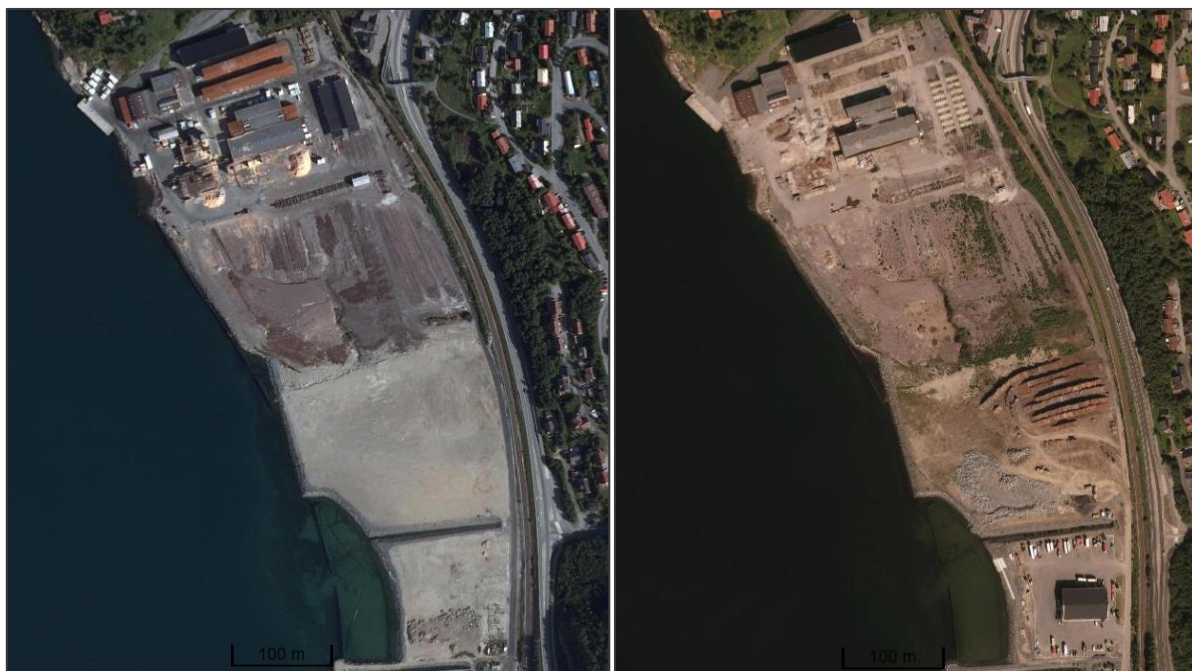
Figur 5: Flyfoto fra 2009 og til høyre flyfoto fra 2013 Finn.no /4/.

Mandag den 9. februar 2009 var siste produksjonsdagen ved anlegget. Sagbruket var gjennom sin levetid i uavbrutt drift /2/. Se flyfoto fra 2009 og 2013 (Figur 5).

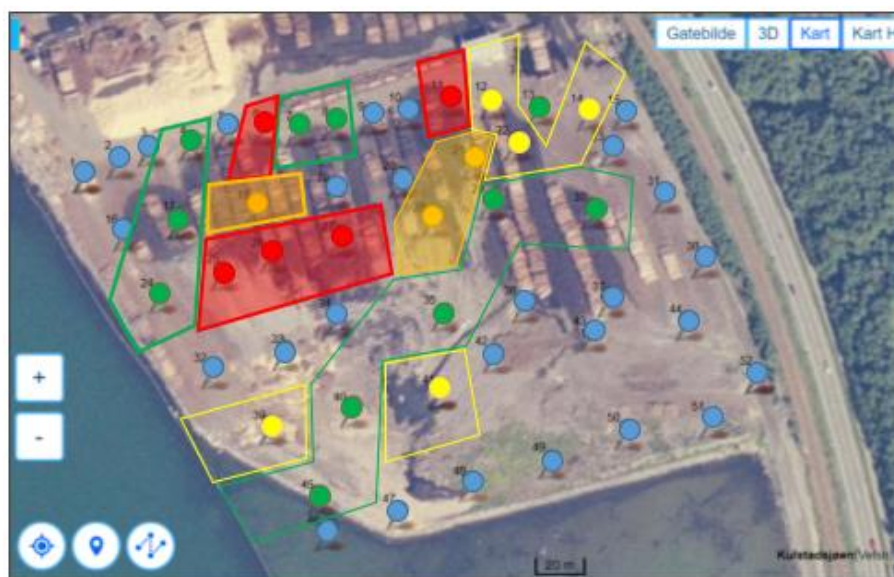
Figur 12. Topplag (<1m), basert på prøveresultater fra 2019 og april 2022 (flyfoto fra 2009 Finn.no /4/).

Figur 12 og 13 viser forurensningssituasjonen i 2019 og delvis 2022 (supplerende prøvetaking, april 2022).

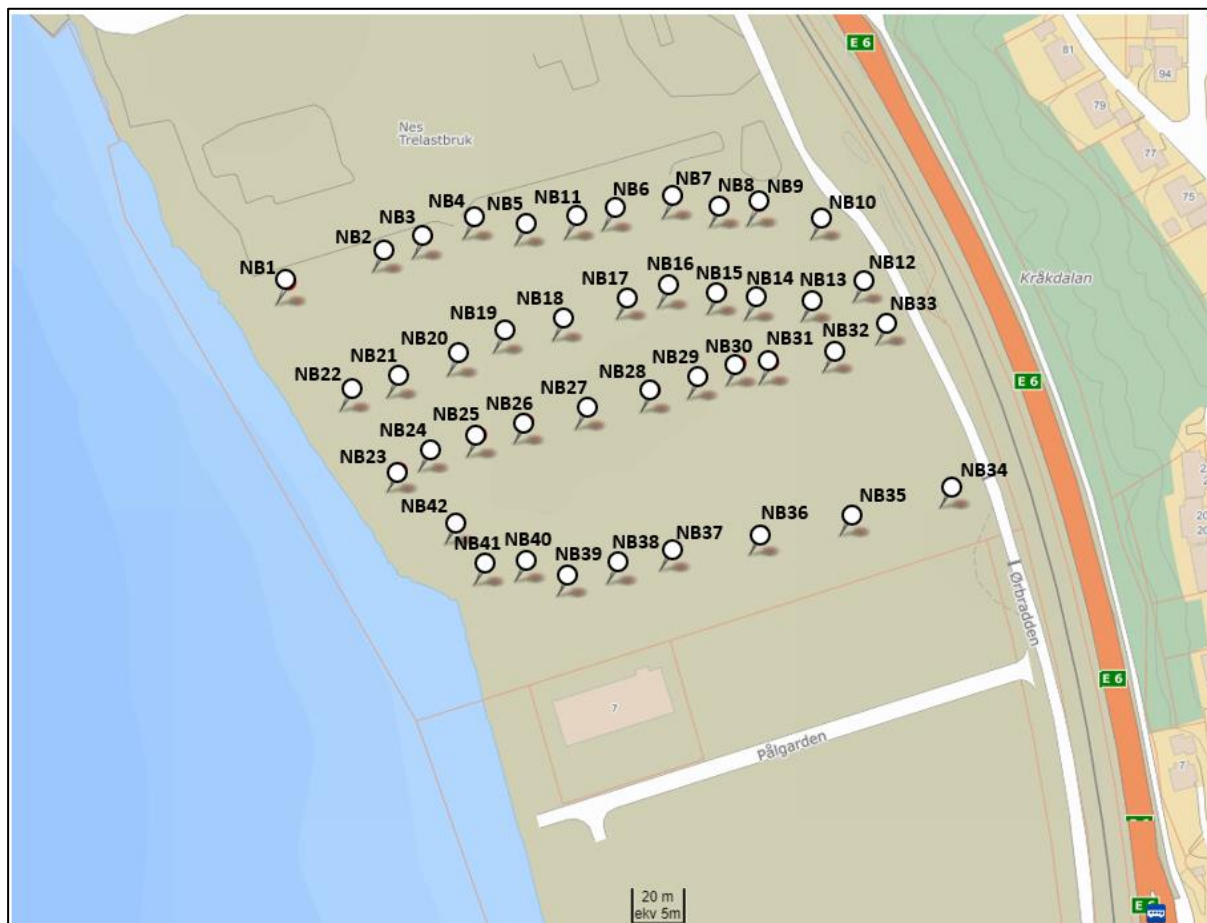
Figur 15: Områdeoversikt av tiltaksområdet og omtrentlig plassering av sjakter, mai 2022 (Finn.no /4/).

Plasseringen av sjakter ble gjort for å få et utvalg som dekker og representerer tiltaksområdet best mulig, men også justert noe fortløpende av praktiske hensyn og av hensyn til miljøtekniske forhold, se Figur 15.

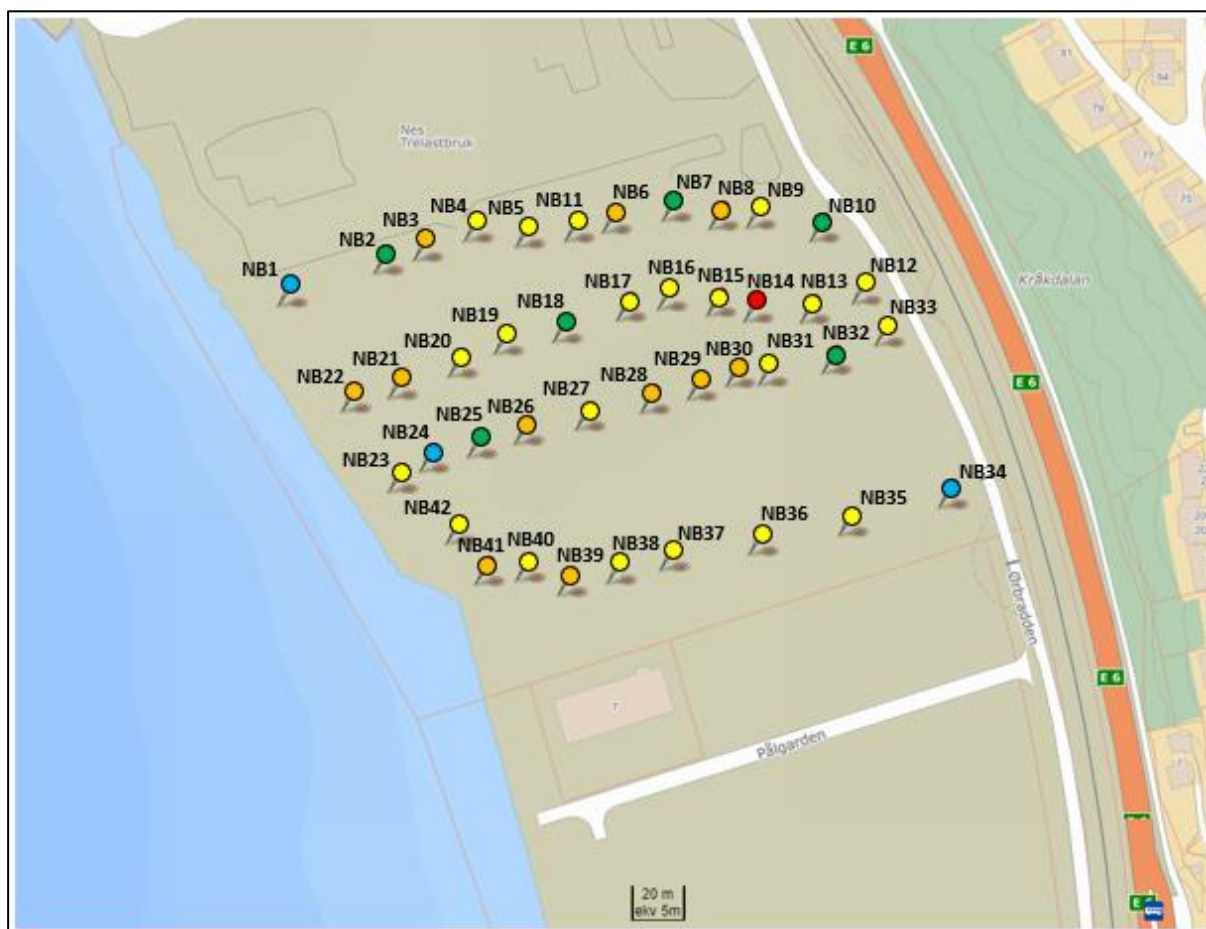
Figur 17: Gravekart med tilstandsklasser (flyfoto fra 2009 Finn.no /4).

I Tabell 10 under er det gitt en oppsummering av forurensning på eiendommen (fra 0 til 3,5 m).
