GEOTEKNISK NOTAT

Oppdragsnavn **Politistasjon på Magnormoen**
Prosjekt nr. **1350043269-007**
Kunde **Statsbygg**
Notat nr. **G-not-001**
Versjon **Rev01**
Til **Statsbygg v/Nina Ødegaard**
Fra **Rambøll Norge AS v/Håvard Skaar og Ramböll Sverige AB v/Joakim Persson**

Foreliggende notat omhandler vurdering av områdestabilitet iht. norsk og svensk regelverk. Notatet er delt opp i to deler som presenterer vurdering av områdestabilitet på henholdsvis norsk og svensk side.

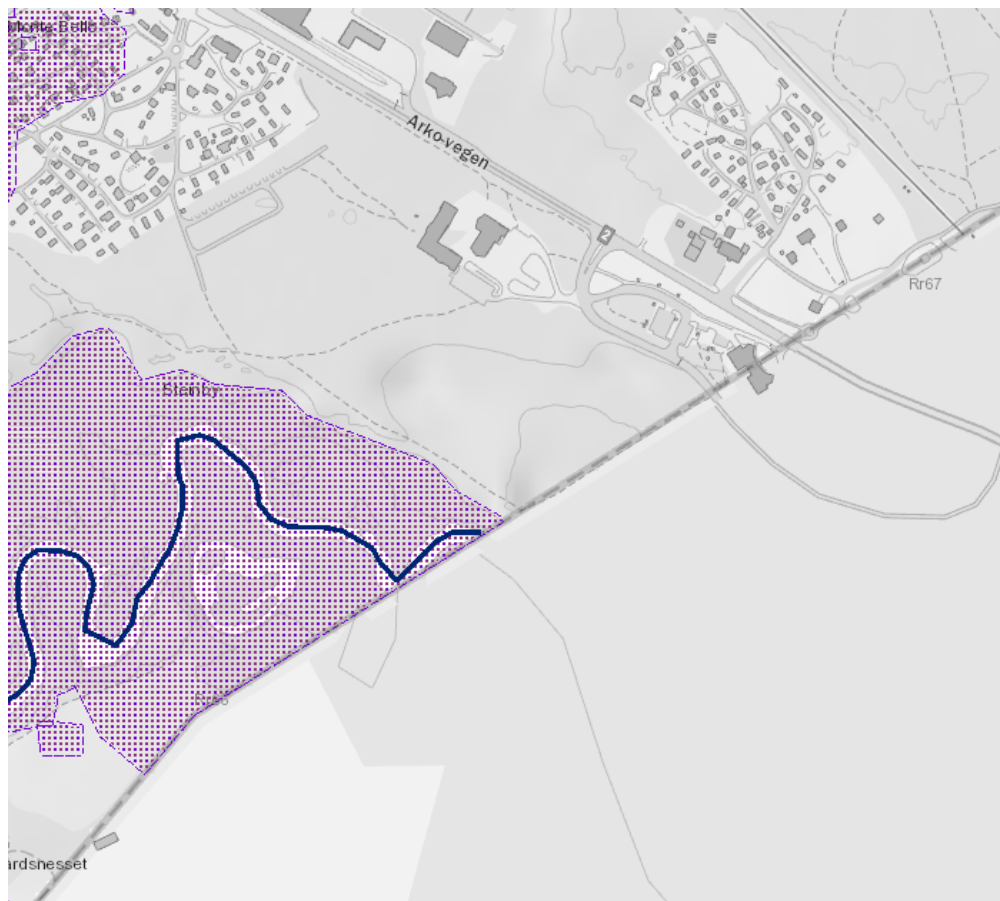
NVE atlas viser aktsomhetsområde for flom i Vrangselva. Maksimal vannstandstigning er satt til 7,74 m som tilsvarer ca. kote + 126. Skråningen mot planområdet ligger på minimum kote +127,5 og planområdet generelt ligger på kote + 132. På dette grunnlaget anser Rambøll at det ikke medfører noen fare for at elver eller bekker kan forårsake vedvarende flom på planområdet. Se Figur 6 for aktsomhetsområde for flom i Vrangselva.

Figur 6: Aktsomhetsområde for flom i Vrangselva.

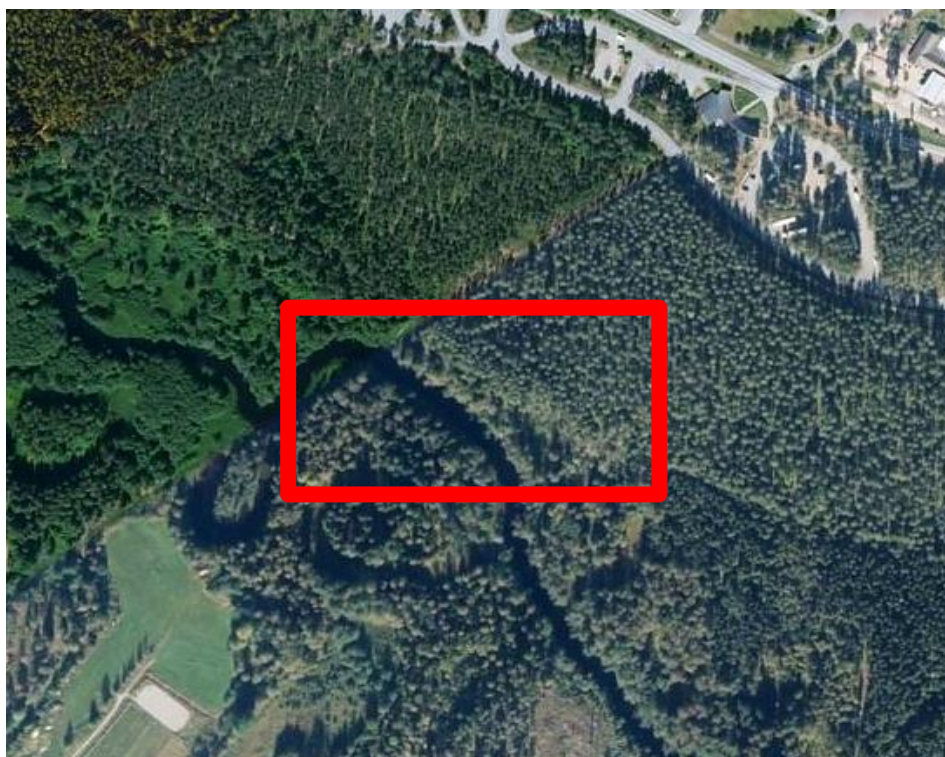
Kontrollerar man äldre flygfoton mot dagens flygfoton syns ingen erosion i älven på över 50 år vilket kan tyda som att ingen erosion pågår i älven idag. Se Figur 13 för historiska flygfoton från 50- till 60-talet och Figur 14 för flygfoton från 2018-2020.

Figur 14: Foto över älven taget mellan 2018-2020 vid detaljplan hämtat från Eniro.

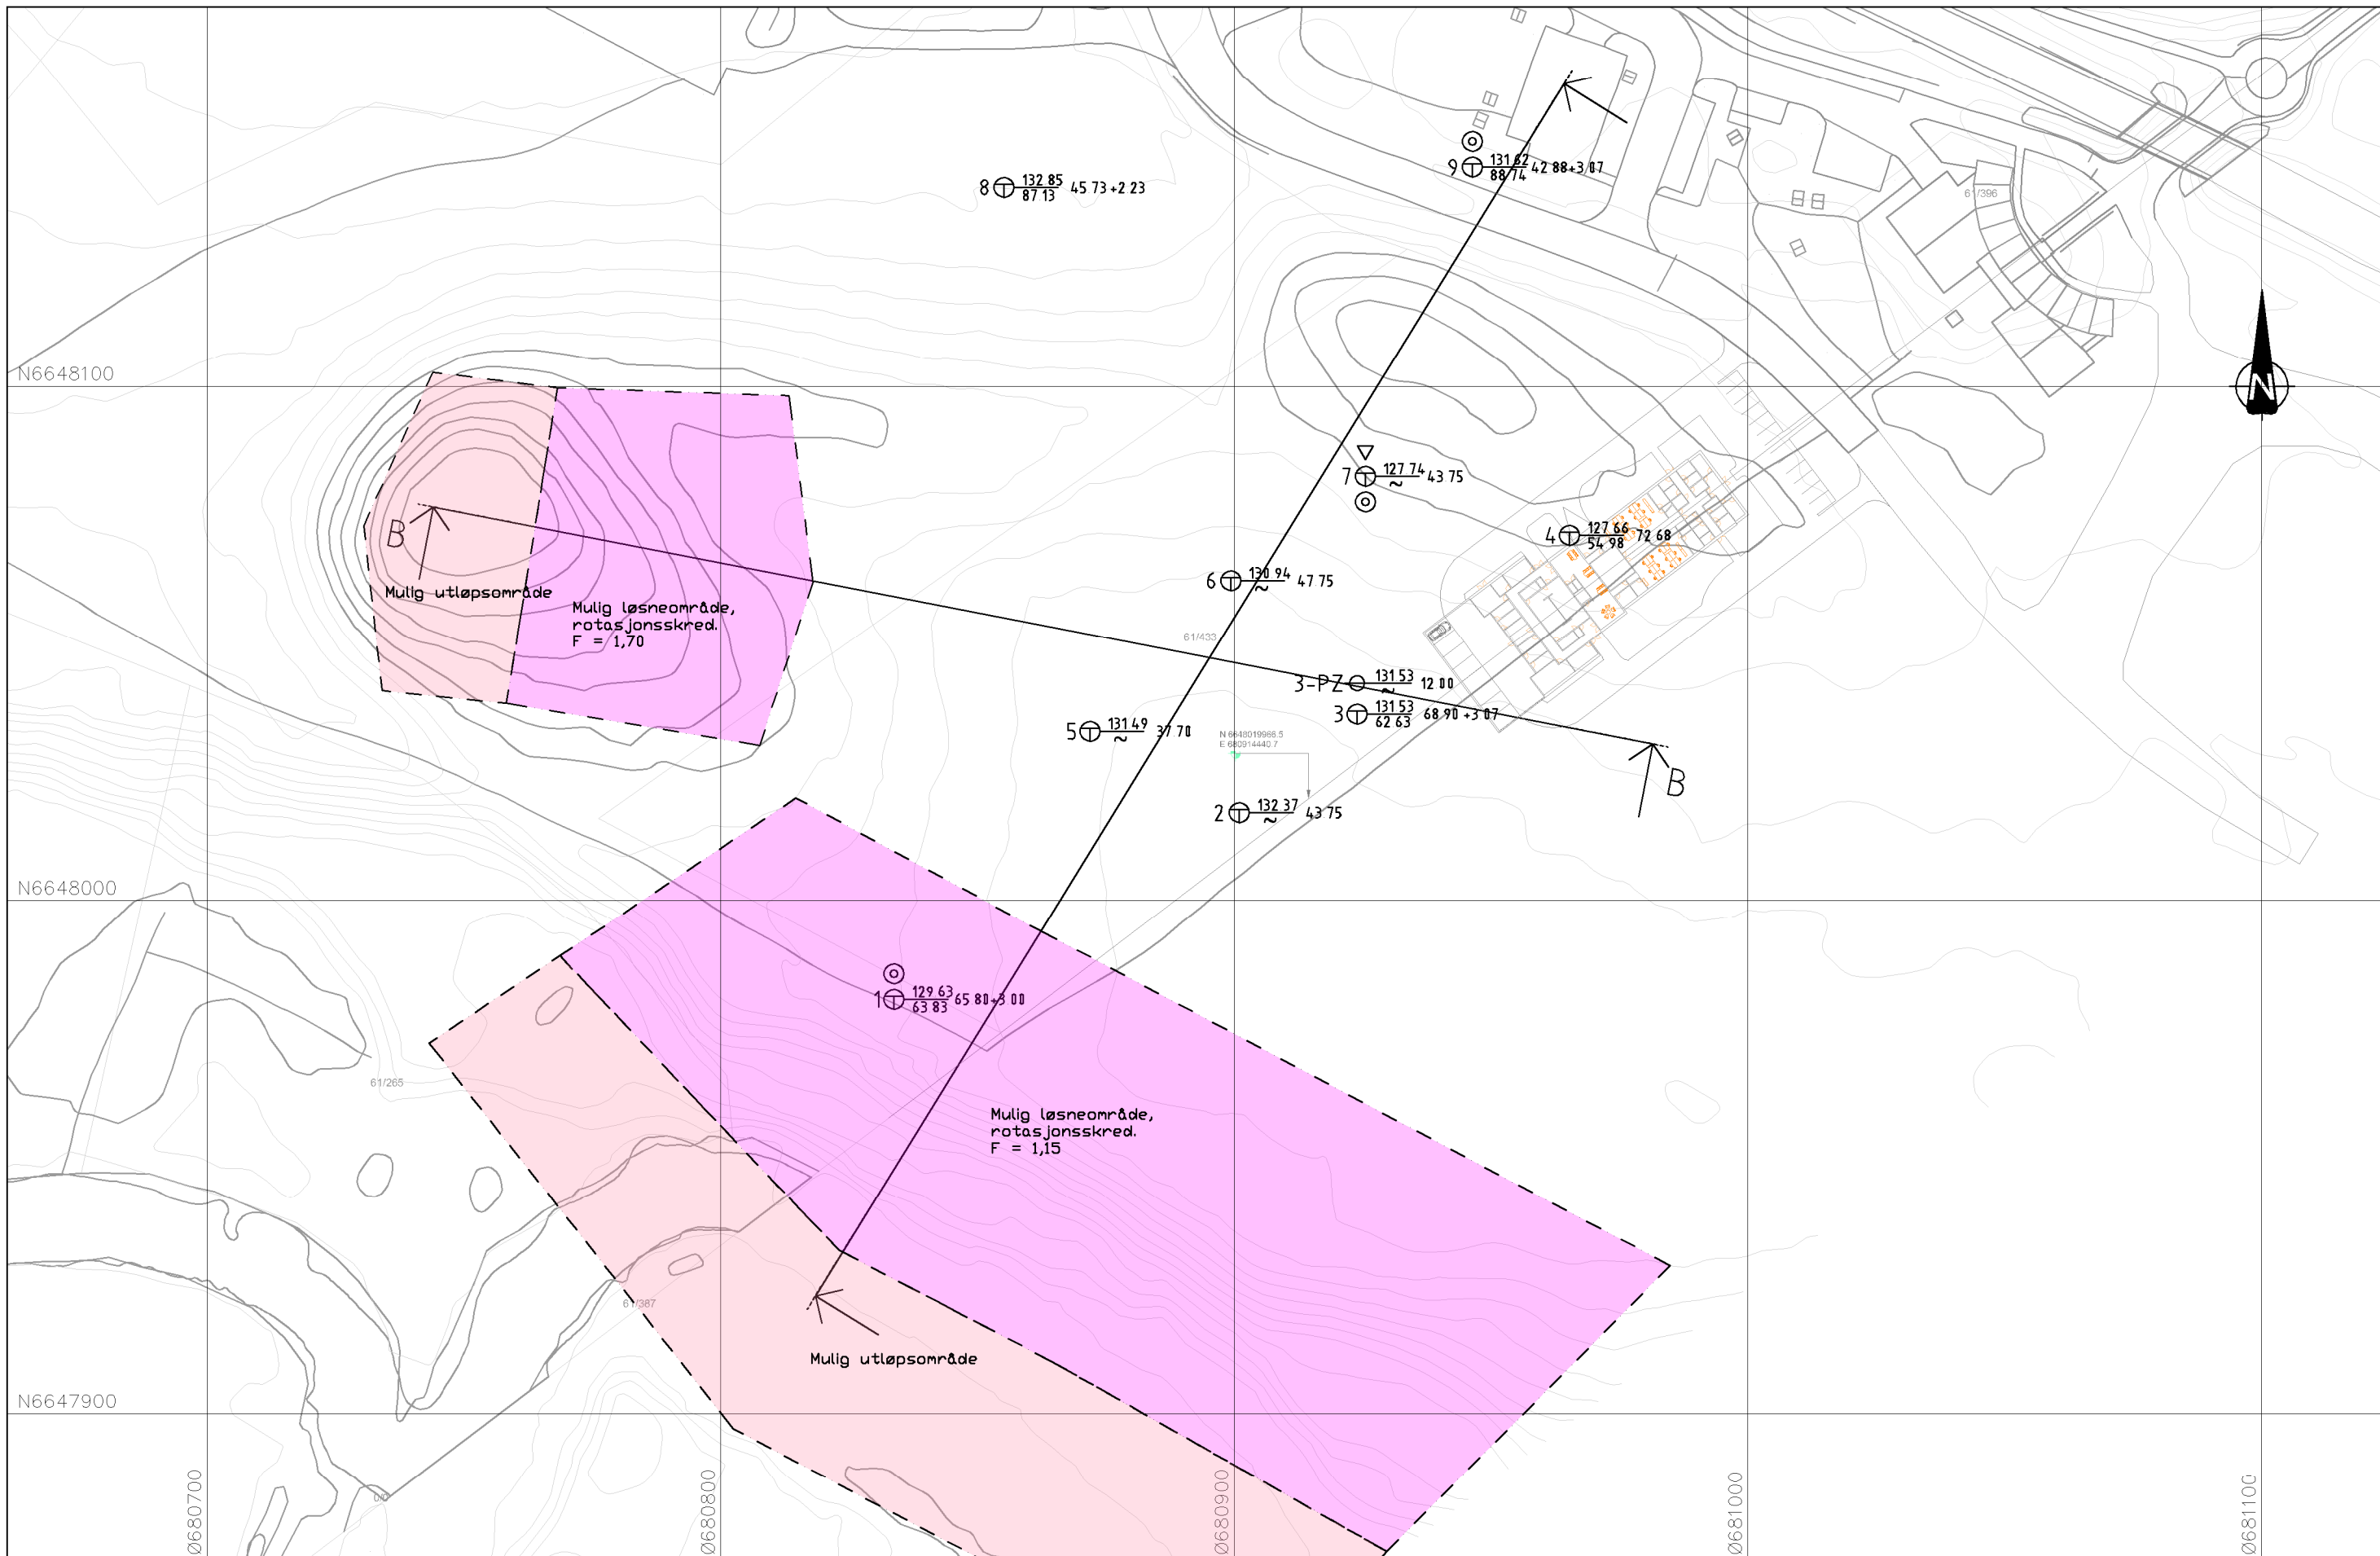
Det ble påvist kvikkleire og sprøbruddmateriale i prøveserier fra borpunkt 1, 7 og 9, se tegning 001. Det er også antatt kvikkleire eller annet materiale med sprøbruddsegenskaper med ulik mektighet i de andre borpunktene i området. Det er ikke gjennomført befarings av området.

Aktuell skredmekanisme bestemmes iht. kapittel 4.5.1 i NVEs kvikkleireveileder [2]. Situasjonsplanen vist i tegning 001 viser de mest kritiske snittene i området basert på topografi, skråningshøyde og grunnforhold. Tegning 002 og 003 viser henholdsvis profil A og profil B med tilhørende tolket lagdeling basert på sonderinger og prøveserier. Kritiske glideflater blir funnet ved programmet Geosuite stability versjon 3.1 med geotekniske parametere på løsmassene som vist i Tabell 1.
