## ► Miljøsaneringsbeskrivelse

Prosjektnummer 100702

Kaserne Heistad, Skjold

Oppdragsnr.: **5197833** Dokumentnr.: **5197833-MSB-01** Versjon: **J01** Dato: **2020-01-10**

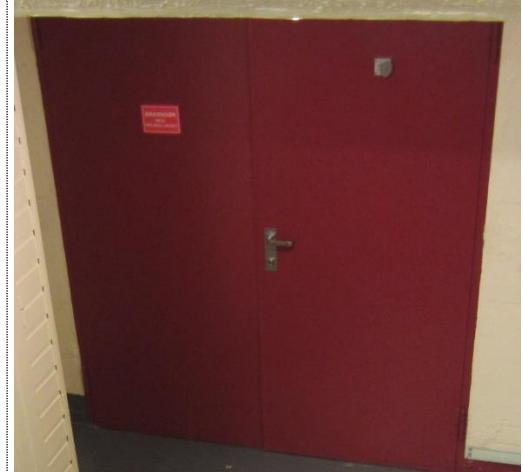
Materiale	Plassering	Mengde	Bilde
Asbestholdige plater/isolasjon i eldre branndører av stål	Gjennomgående i hele bygningen.	ca. 5 stk. dører

*Obs! I forbindelse med bygningsdeler som inneholder asbest kan det være asbestholdig støv på tilstøtende bygningsdeler. Dette kan ha stor betydning for gjennomføring av arbeidet og avfallshåndtering. Dette er nærmere beskrevet i kap. 3.1*

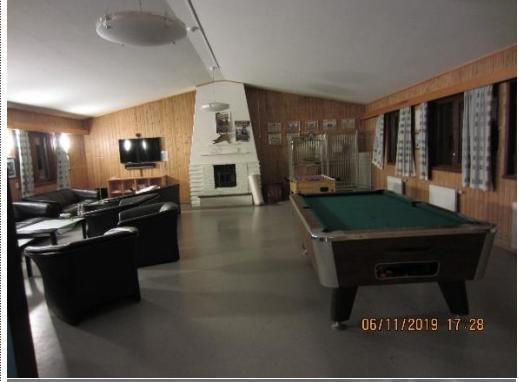
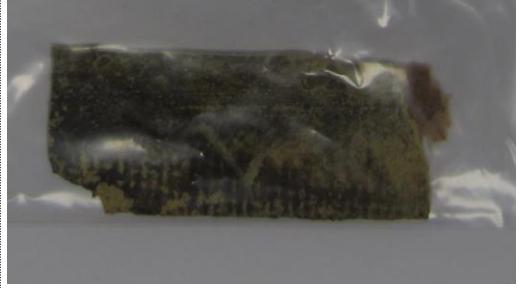
Materiale	Plassering	Mengde	Bilde
Asbestholdig gulvbelegg 3-lag med belegg, nederste laget (gult linoleumsbelegg) inneholder asbest og bly. Mulig at asbest kun finnes i svart belegglime.	Opholdsrom, peisestue	ca. 95 m <sup>2</sup>

*Obs! I forbindelse med bygningsdeler som inneholder asbest kan det være asbestholdig støv på tilstøtende bygningsdeler. Dette kan ha stor betydning for gjennomføring av arbeidet og avfallshåndtering. Dette er nærmere beskrevet i kap. 3.1*

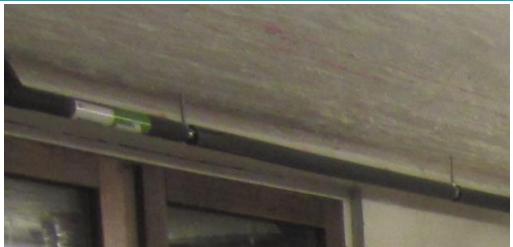
Materiale	Plassering	Mengde	Bilde
Cellegummi i rørisolasjon.	Kjeller og 1. etasje, sannsynlig at mer kan finnes skjult.	ca. 50 lm.

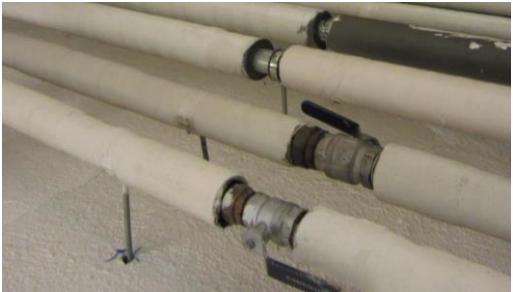
Cellegummi i rørisolasjon med bandasje.	Kjeller og 1. etasje, sannsynlig at mer kan finnes skjult.	ca. 150 lm.

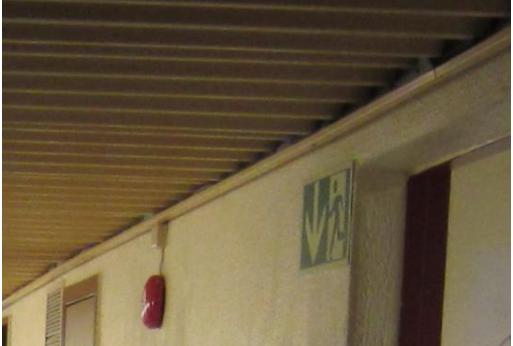
Cellegummisolasjon langs himlingsplatser	Korridor i 1., 2. og 3. etasje.	ca. 190 lm.

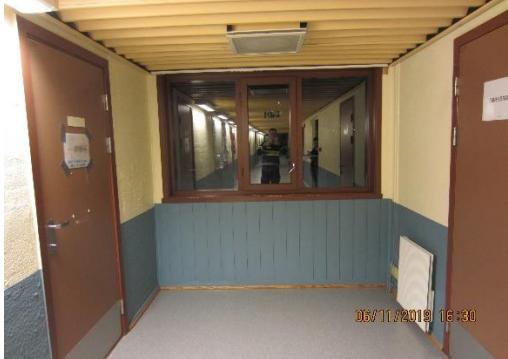
Materiale	Plassering	Mengde	Bilde
Vinyl/linoleums gulvbelegg (3-lag i korridor 75,4 m <sup>2</sup> )	Gjennomgående i 1. etasje	ca. 350 m <sup>2</sup>	
Vinyl/linoleums gulvbelegg (2-lag i korridor 75,4 m <sup>2</sup> )	Gjennomgående i 2. etasje	ca. 340 m <sup>2</sup>

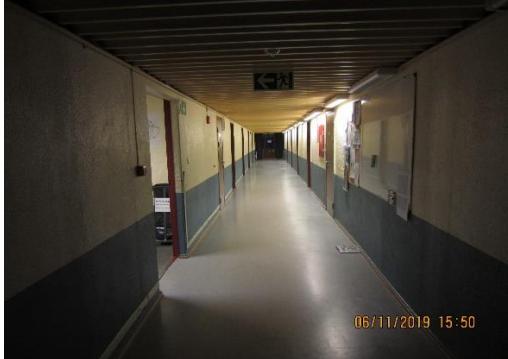
06/11/2019 16:30
Vinyl/linoleums gulvbelegg (2-lag i korridor 75,4 m <sup>2</sup> )	Gjennomgående i 3. etasje	ca. 340 m <sup>2</sup>

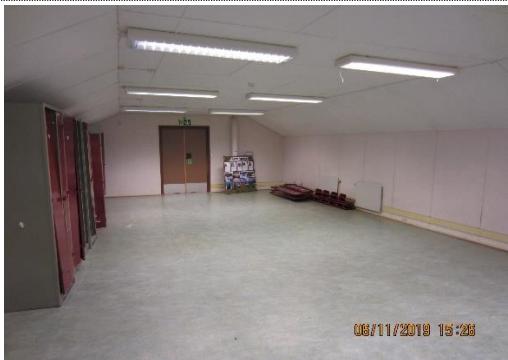
06/11/2019 15:50
Vinyl/linoleums gulvbelegg (2-lag i undervisningsrom 84,3 m <sup>2</sup> )	Gjennomgående i loft etasje	ca. 275 m <sup>2</sup>

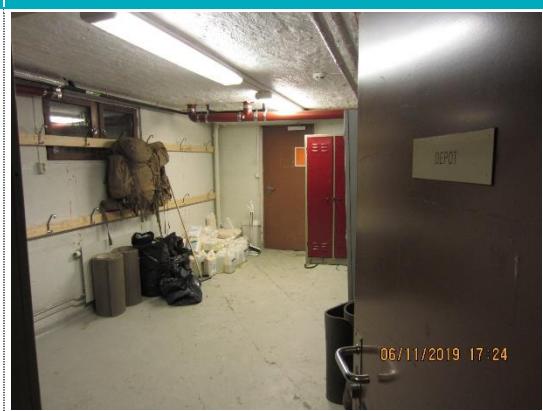
Materiale	Plassering	Mengde	Bilde
Grå gulvmaling (prøve 3).	Depot i kjeller	ca. 20 m <sup>2</sup>

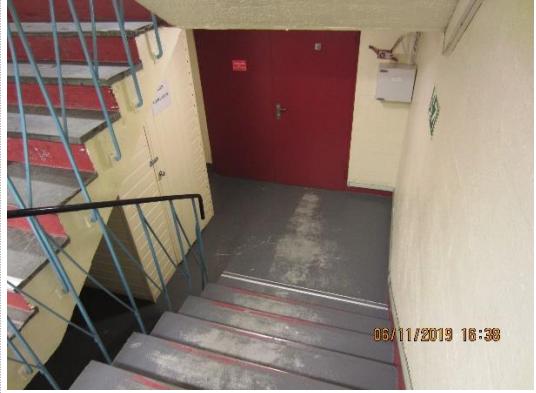
Materiale	Plassering	Mengde	Bilde
Betong/avretttingsmasse	Trapper i begge trapperom.	To trapper, til kjeller og til loft.

Trappe-rom	Trapper	Betong/avrettingsmasse i trapp	stk.	To trapper, til kjeller og til loft.	Avrettingsmassen separeres fra betongen med egnet metode og samles i egnet beholder/container. Se kap. 6.8.2 for nærmere beskrivelse.	7210	*17 01 06
Sink	Kjeller	Trapperom	Rørisolasjon, bend	stk.	2	Separeres fra rør, håndteres som farlig avfall.	7051	*17 09 03

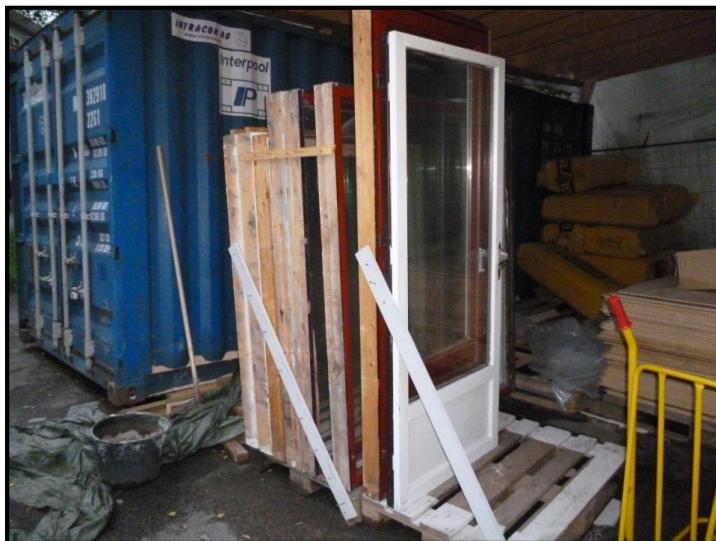
Figur 1: Slik kan vinduer og balkongdører klargjøres for transport.

1. Vinduene tas hele ut av veggan.
2. Vanligvis settes vinduene stående på en trepall og spikres fast/til hverandre med trelektre på skrå. Dette for å gjøre opplasting og håndtering av vinduene under transport og på mottaket så enkelt som mulig.
3. Vinduene settes i container eller rett på lastebil.
4. Glasset må ikke knuse under uttak eller transport.
5. Leveres til godkjent avfallsmottak som klorparafinholidig isolerglassvindu.

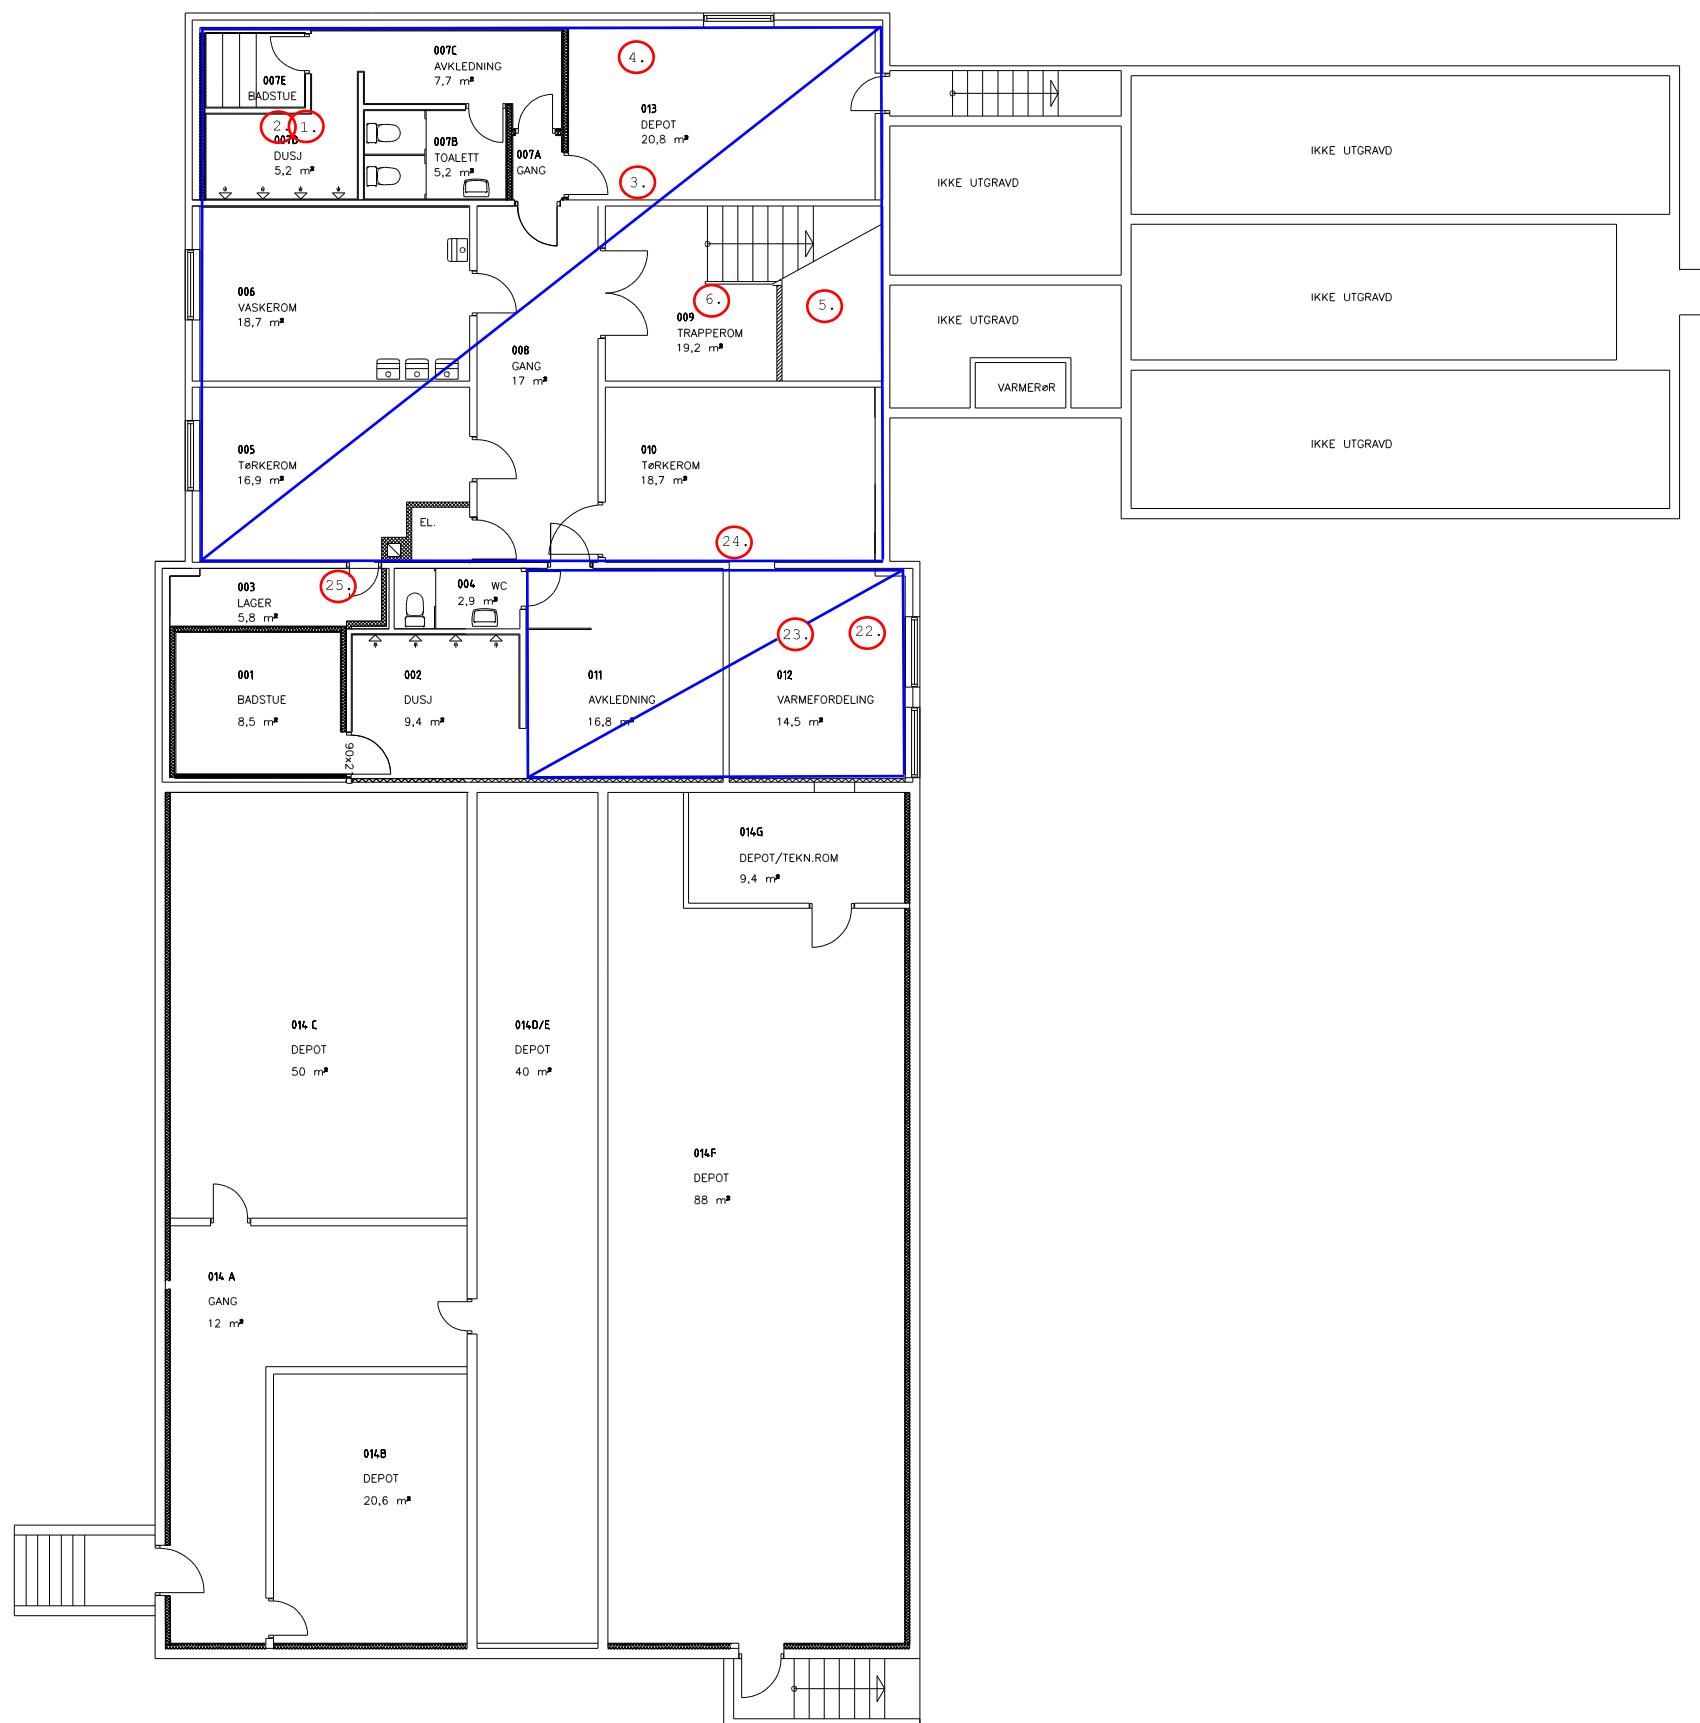
PLAN KJELLER  
1:75

1. - Hvit takmalning
2. - Malingsprøve UL
3. - Malingsprøve grå gulv
4. - Malingsprøve hvit vegg
5. - Bend rørisolasjon trapperom
6. - Betongprøve trapp
7. - Grått vinylbelegg 1. lag
8. - Grønt linoleumsbelegg 2. lag
9. - Gult linoleumsbelegg 3. lag
10. - Grønt linoleumsbelegg
11. - Rødt vinylbelegg 2. lag
12. - Beige linoleumsbelegg 3. lag
13. - Malingsprøve utvendig nedre del
14. - Malingsprøve utvendig øvre del gul
15. - Murpuss
16. - Betongprøve utvendig
17. - Beige linoleumsbelegg 2. lag
18. - Grønt linoleumsbelegg
19. - Grønt linoleumsbelegg 1. lag
20. - Gult linoleumsbelegg 2. lag nederst
21. - Gult linoleumsbelegg
22. - Bend isolasjon
23. - Malingsprøve grå gulv
24. - Betongprøve vegg
25. - Betongprøve gulv (gult)

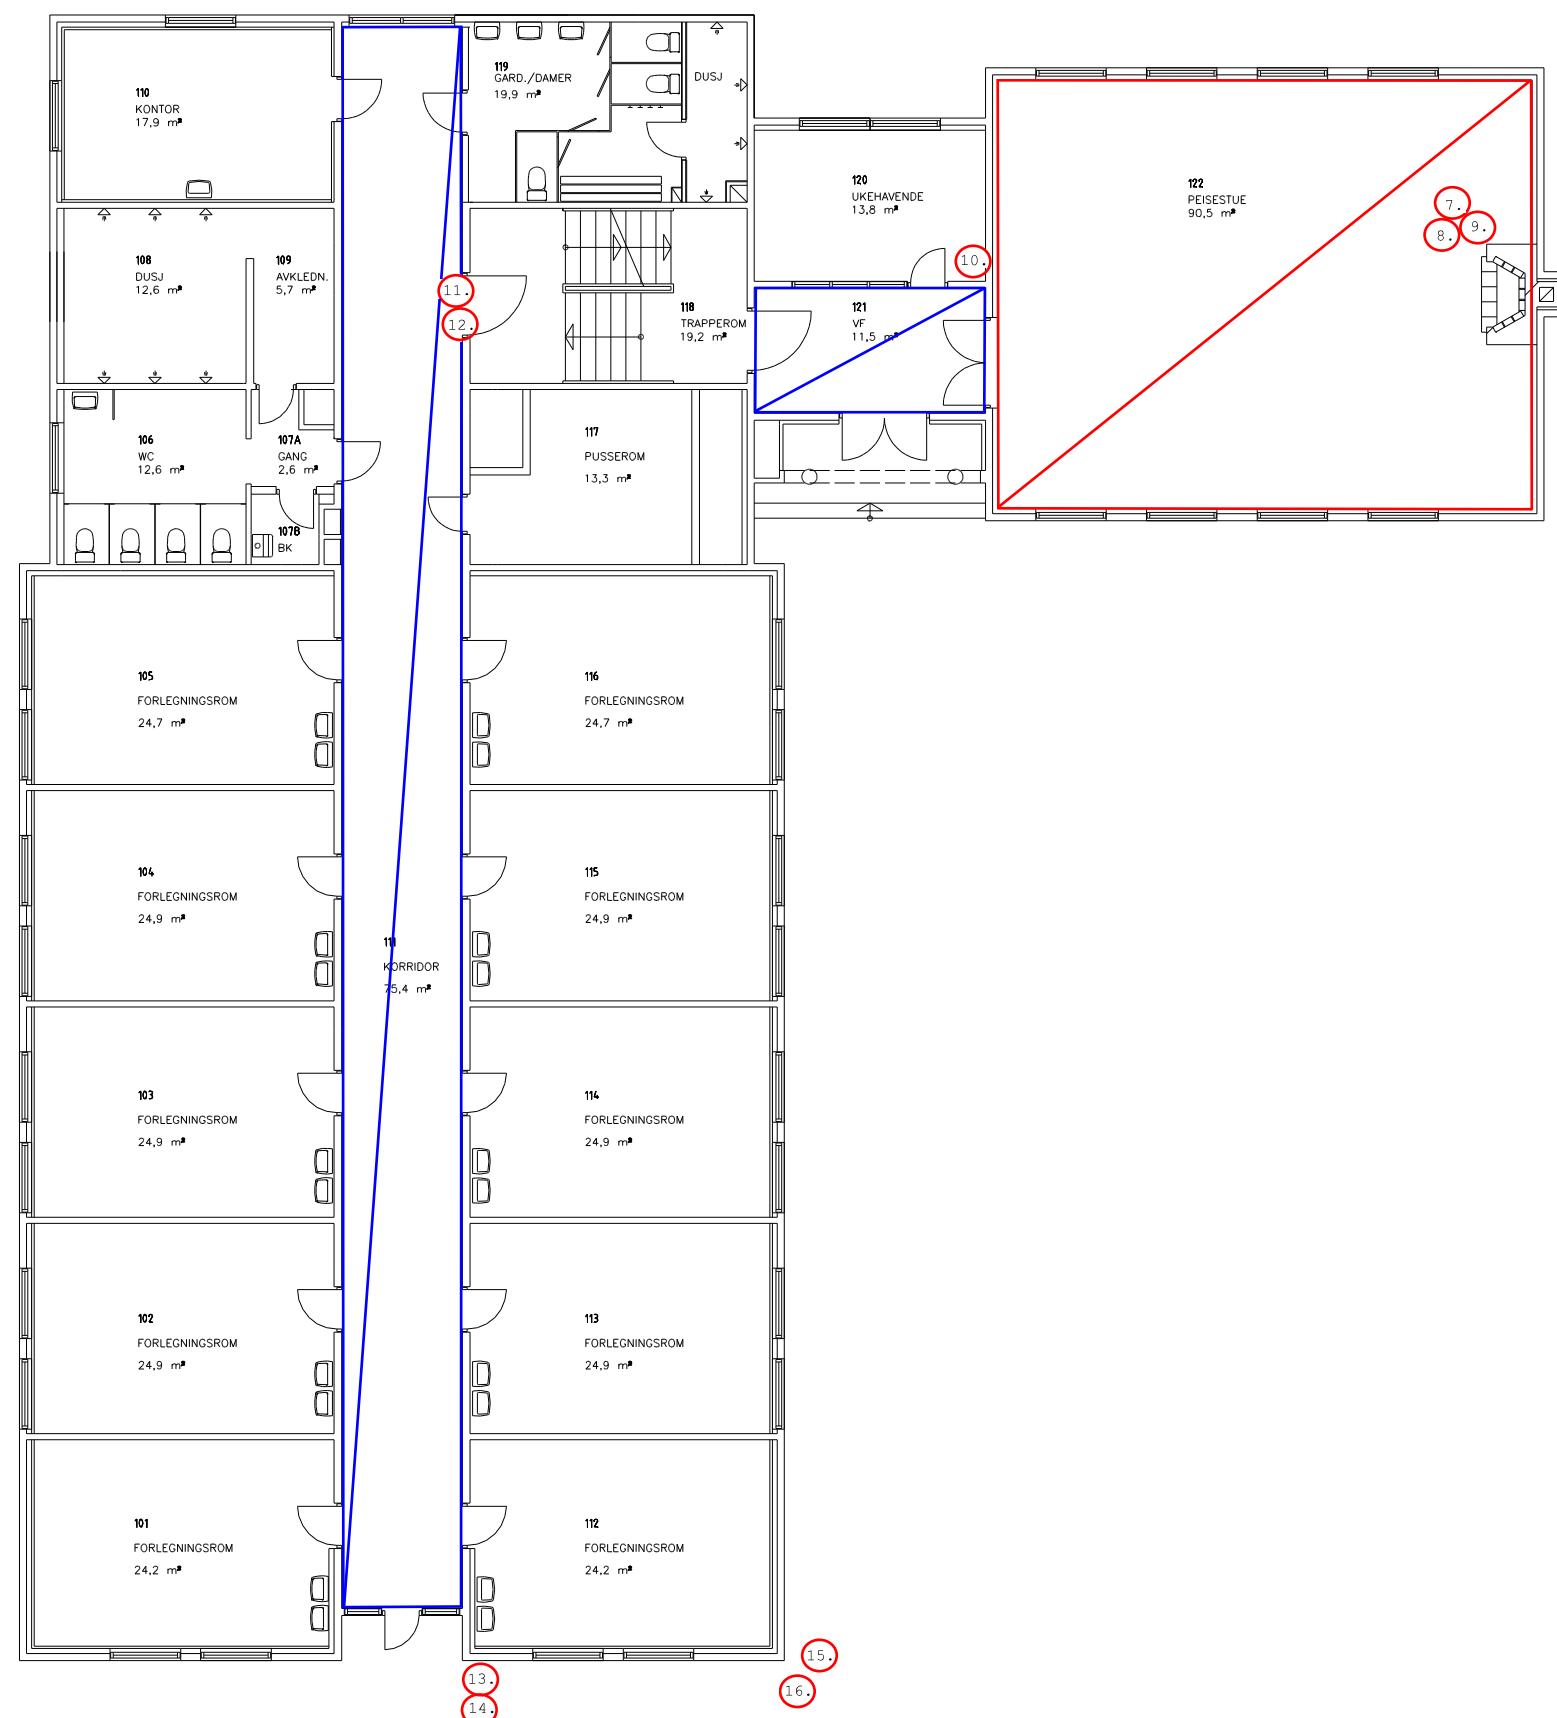
PLAN 1. ETASJE  
1:75

1. - Hvit takmalning
2. - Malingsprøve UL
3. - Malingsprøve grå gulv
4. - Malingsprøve hvit vegg
5. - Bend rørisolasjon trapperom
6. - Betongprøve trapp
7. - Grått vinylbelegg 1. lag
8. - Grønt linoleumsbelegg 2. lag
9. - Gult linoleumsbelegg 3. lag
10. - Grønt linoleumsbelegg
11. - Rødt vinylbelegg 2. lag
12. - Beige linoleumsbelegg 3. lag
13. - Malingsprøve utvendig nedre del
14. - Malingsprøve utvendig øvre del gul
15. - Murpuss
16. - Betongprøve utvendig
17. - Beige linoleumsbelegg 2. lag
18. - Grønt linoleumsbelegg
19. - Grønt linoleumsbelegg 1. lag
20. - Gult linoleumsbelegg 2. lag nederst
21. - Gult linoleumsbelegg
22. - Bend isolasjon
23. - Malingsprøve grå gulv
24. - Betongprøve vegg
25. - Betongprøve gulv (gult)

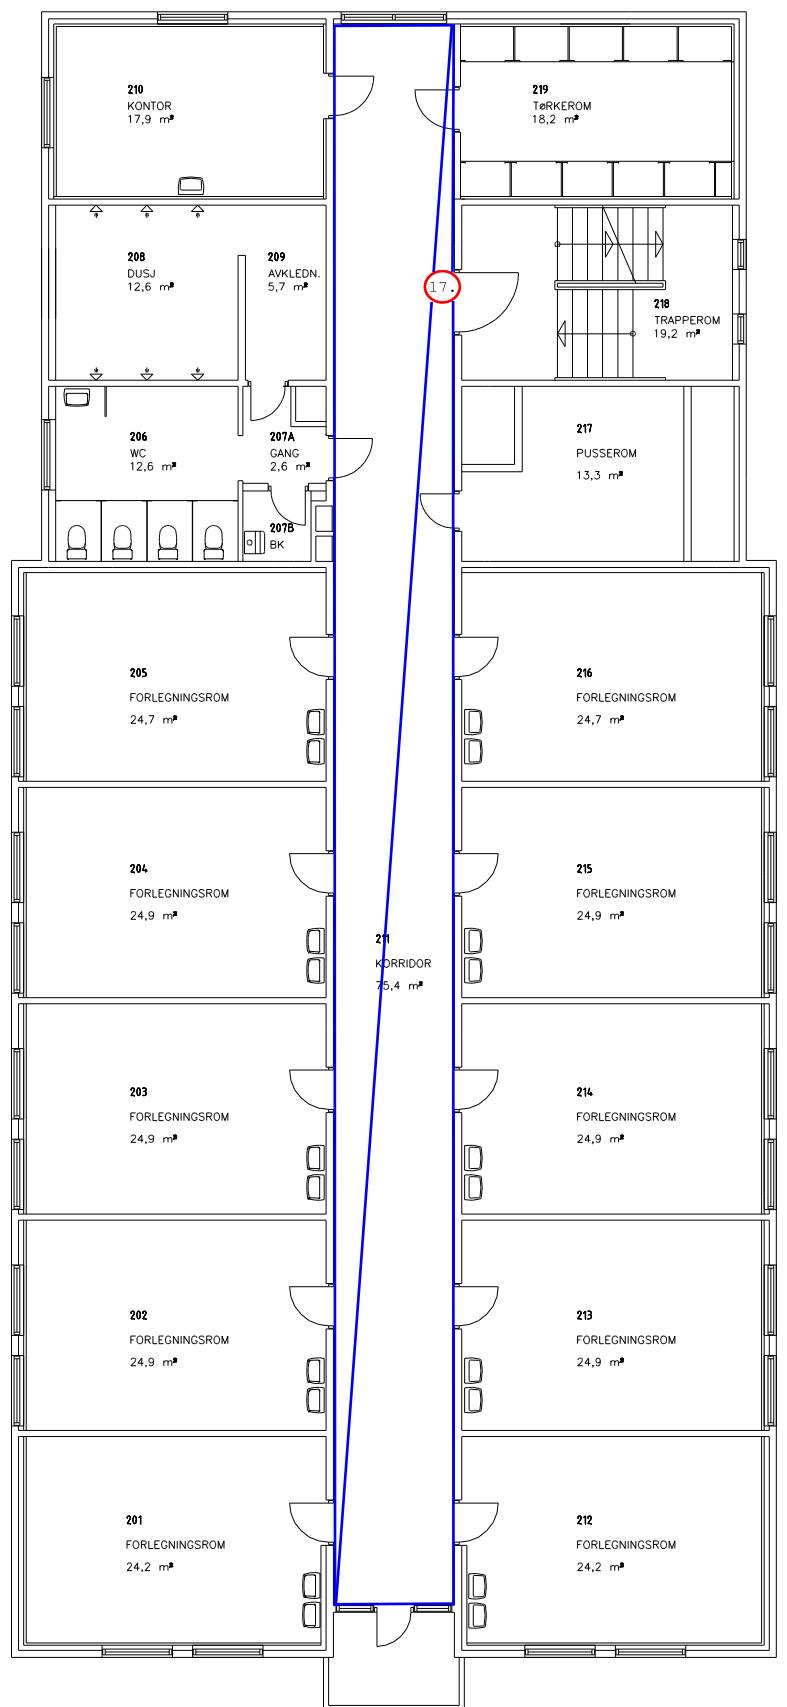
PLAN 2. ETASJE  
1:75

1. - Hvit takmalning
2. - Malingsprøve UL
3. - Malingsprøve grå gulv
4. - Malingsprøve hvit vegg
5. - Bend rørisolasjon trapperom
6. - Betongprøve trapp
7. - Grått vinylbelegg 1. lag
8. - Grønt linoleumsbelegg 2. lag
9. - Gult linoleumsbelegg 3. lag
10. - Grønt linoleumsbelegg
11. - Rødt vinylbelegg 2. lag
12. - Beige linoleumsbelegg 3. lag
13. - Malingsprøve utvendig nedre del
14. - Malingsprøve utvendig øvre del gul
15. - Murpuss
16. - Betongprøve utvendig
17. - Beige linoleumsbelegg 2. lag
18. - Grønt linoleumsbelegg
19. - Grønt linoleumsbelegg 1. lag
20. - Gult linoleumsbelegg 2. lag nederst
21. - Gult linoleumsbelegg
22. - Bend isolasjon
23. - Malingsprøve grå gulv
24. - Betongprøve vegg
25. - Betongprøve gulv (gult)

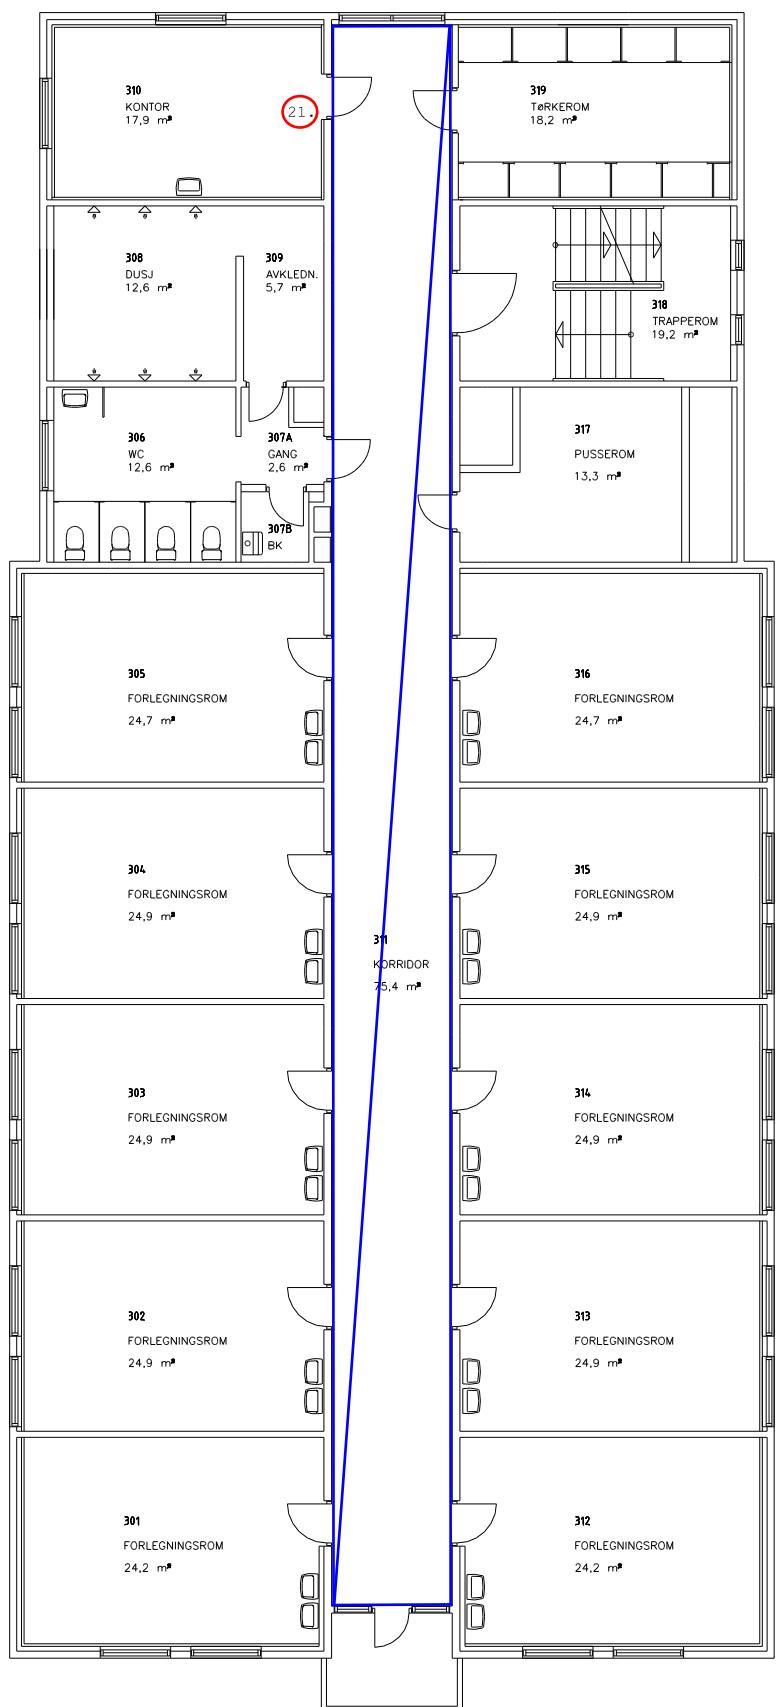
PLAN 3. ETASJE  
1:75

1. - Hvit takmalning
2. - Malingsprøve UL
3. - Malingsprøve grå gulv
4. - Malingsprøve hvit vegg
5. - Bend rørisolasjon trapperom
6. - Betongprøve trapp
7. - Grått vinylbelegg 1. lag
8. - Grønt linoleumsbelegg 2. lag
9. - Gult linoleumsbelegg 3. lag
10. - Grønt linoleumsbelegg
11. - Rødt vinylbelegg 2. lag
12. - Beige linoleumsbelegg 3. lag
13. - Malingsprøve utvendig nedre del
14. - Malingsprøve utvendig øvre del gul
15. - Murpuss
16. - Betongprøve utvendig
17. - Beige linoleumsbelegg 2. lag
18. - Grønt linoleumsbelegg
19. - Grønt linoleumsbelegg 1. lag
20. - Gult linoleumsbelegg 2. lag nederst
21. - Gult linoleumsbelegg
22. - Bend isolasjon
23. - Malingsprøve grå gulv
24. - Betongprøve vegg
25. - Betongprøve gulv (gult)

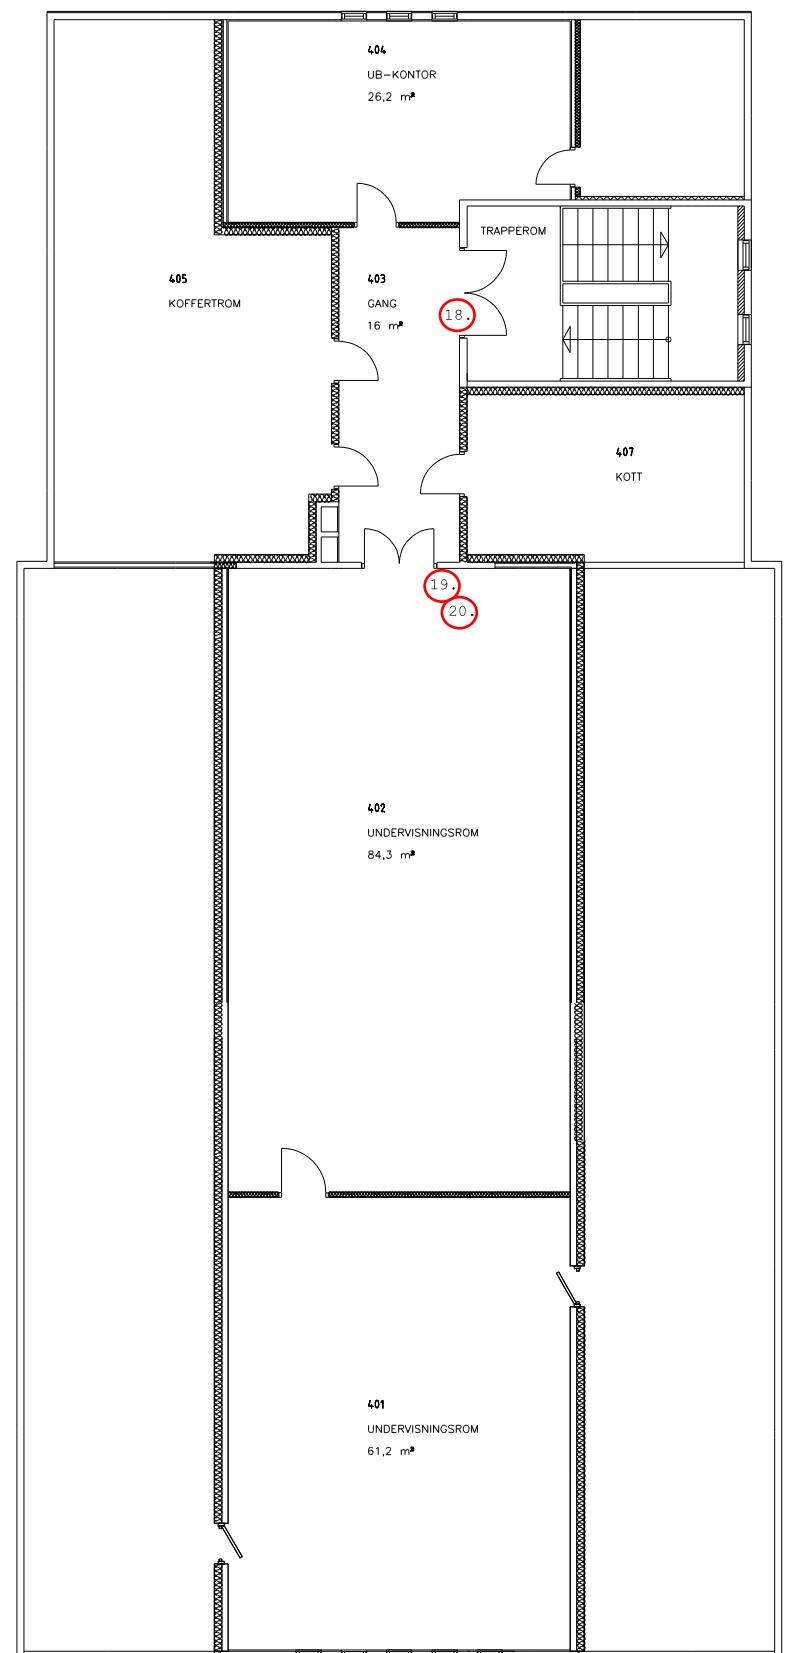
PLAN LOFT

1. - Hvit takmalning
2. - Malingsprøve UL
3. - Malingsprøve grå gulv
4. - Malingsprøve hvit vegg
5. - Bend rørisolasjon trapperom
6. - Betongprøve trapp
7. - Grått vinylbelegg 1. lag
8. - Grønt linoleumsbelegg 2. lag
9. - Gult linoleumsbelegg 3. lag
10. - Grønt linoleumsbelegg
11. - Rødt vinylbelegg 2. lag
12. - Beige linoleumsbelegg 3. lag
13. - Malingsprøve utvendig nedre del
14. - Malingsprøve utvendig øvre del gul
15. - Murpuss
16. - Betongprøve utvendig
17. - Beige linoleumsbelegg 2. lag
18. - Grønt linoleumsbelegg
19. - Grønt linoleumsbelegg 1. lag
20. - Gult linoleumsbelegg 2. lag nederst
21. - Gult linoleumsbelegg
22. - Bend isolasjon
23. - Malingsprøve grå gulv
24. - Betongprøve vegg
25. - Betongprøve gulv (gult)
