# Espeland vannbehandlingsanlegg Skjøtselsplan for åpent kulturlandskapa

Skjøtselsplan for åpent kulturlandskap

Oppdragsgiver:	Bergen kommune
Tittel på rapport:	Espeland vannbehandlingsanlegg Skjøtselsplan for åpent kulturlandskapa
Oppdragsnavn:	Espeland vannbehandlingsanlegg Detaljprosjektering
Oppdragsnummer:	613898-02
Utarbeidet av:	Karen Holst
Oppdragsleder:	Tom Monstad
Tilgjengelighet:	Åpen

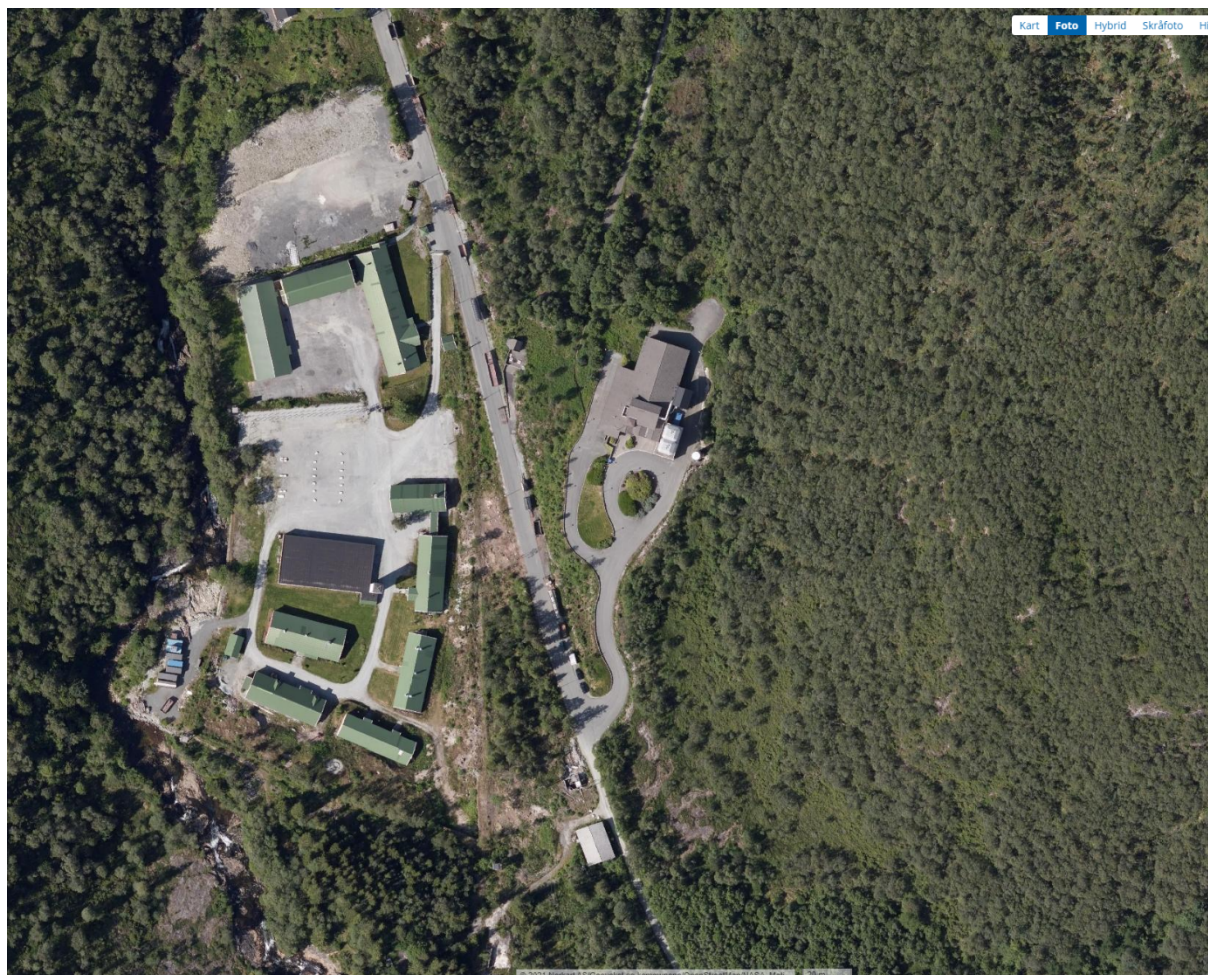
Figur 2 Luftfoto fra karttjenesten 1881 viser dagens situasjon ved vannbehandlingsanlegget

Prosjektområdet ligger lunt til i vestvendt skråning. Som mange eldre kulturlandskap i Norge bærer det preg av gjengroing med relativt ung bjerkeskog og seljekratt, samt store einerbusker. Enkelte større og eldre trær kan dukke opp innimellom.

Ellers i området dukker det frem hagerømlinger og geiterams som gir et inntrykk av skrotmark og dårlig skjøtsel. Disse artene kan spre seg videre dersom de ikke holdes under kontroll.

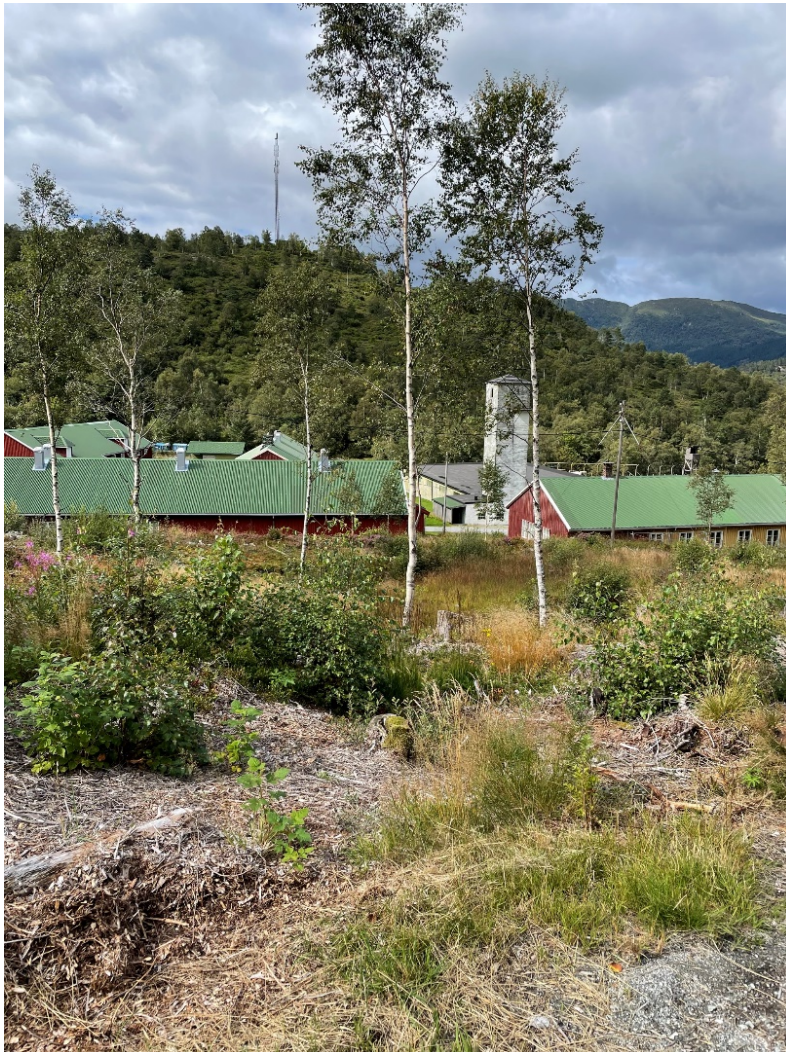
Bildet viser dagens situasjon omkring fangeleiren. Det er nylig tynnet ut i vegetasjonen, og unge bjerketrær står igjen. Grunnen omkring fremstår som fersk hogstflate med hauger av flis og hogstavfall, geitrams og oppslag av kratt. Det er ikke kjent hvordan dette er tenkt skjøttet i det videre.

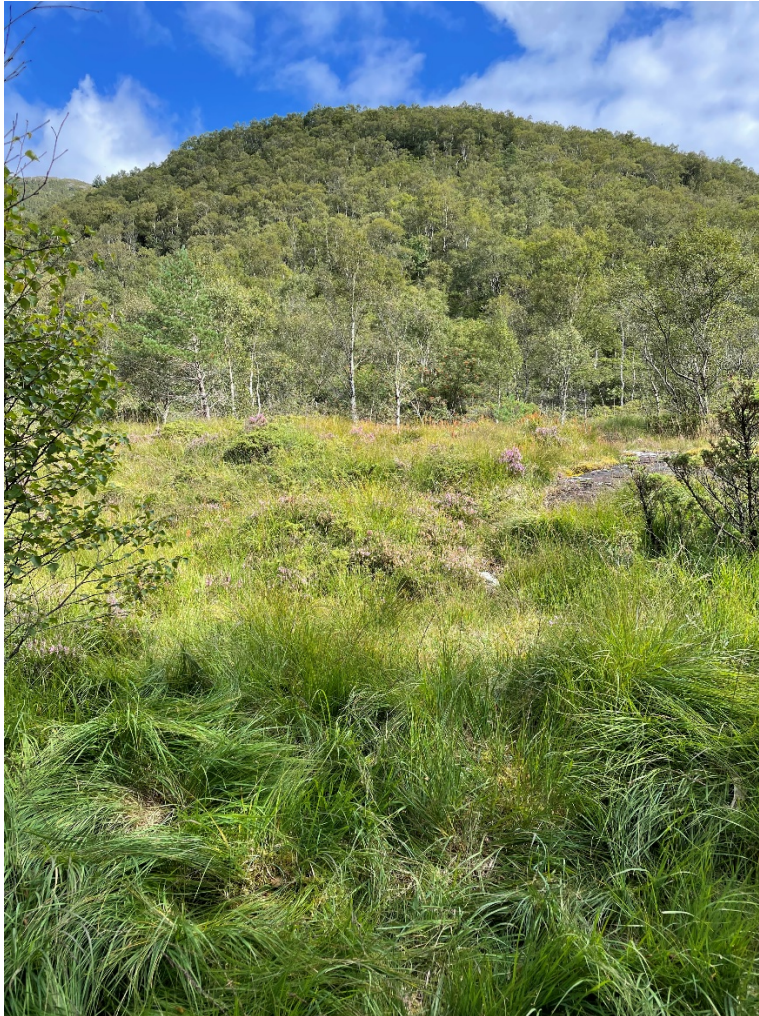
Bildet er tatt i omgivelsene nordøst for fangeleiren. Det viser den skogklede åssiden, og den åpnere flaten nedenfor. Her er det flekkvis fjell i dagen og det antas at jorddekket er tynt. Vegetasjonen er typisk for fuktig vestnorsk terreng. Unge trær i den åpne vegetasjonen kan tyde på at området er i gjengroing. Det antas at denne vekslingen mellom åpent og skogkledd terreng er typisk og representativt for hvordan vegetasjonen var omkring krigen, selv om artssammensetningen kan ha vært annerledes. I forhold til luftfoto fra 1951 er terrenget her i dag generelt mer tilgrodd.

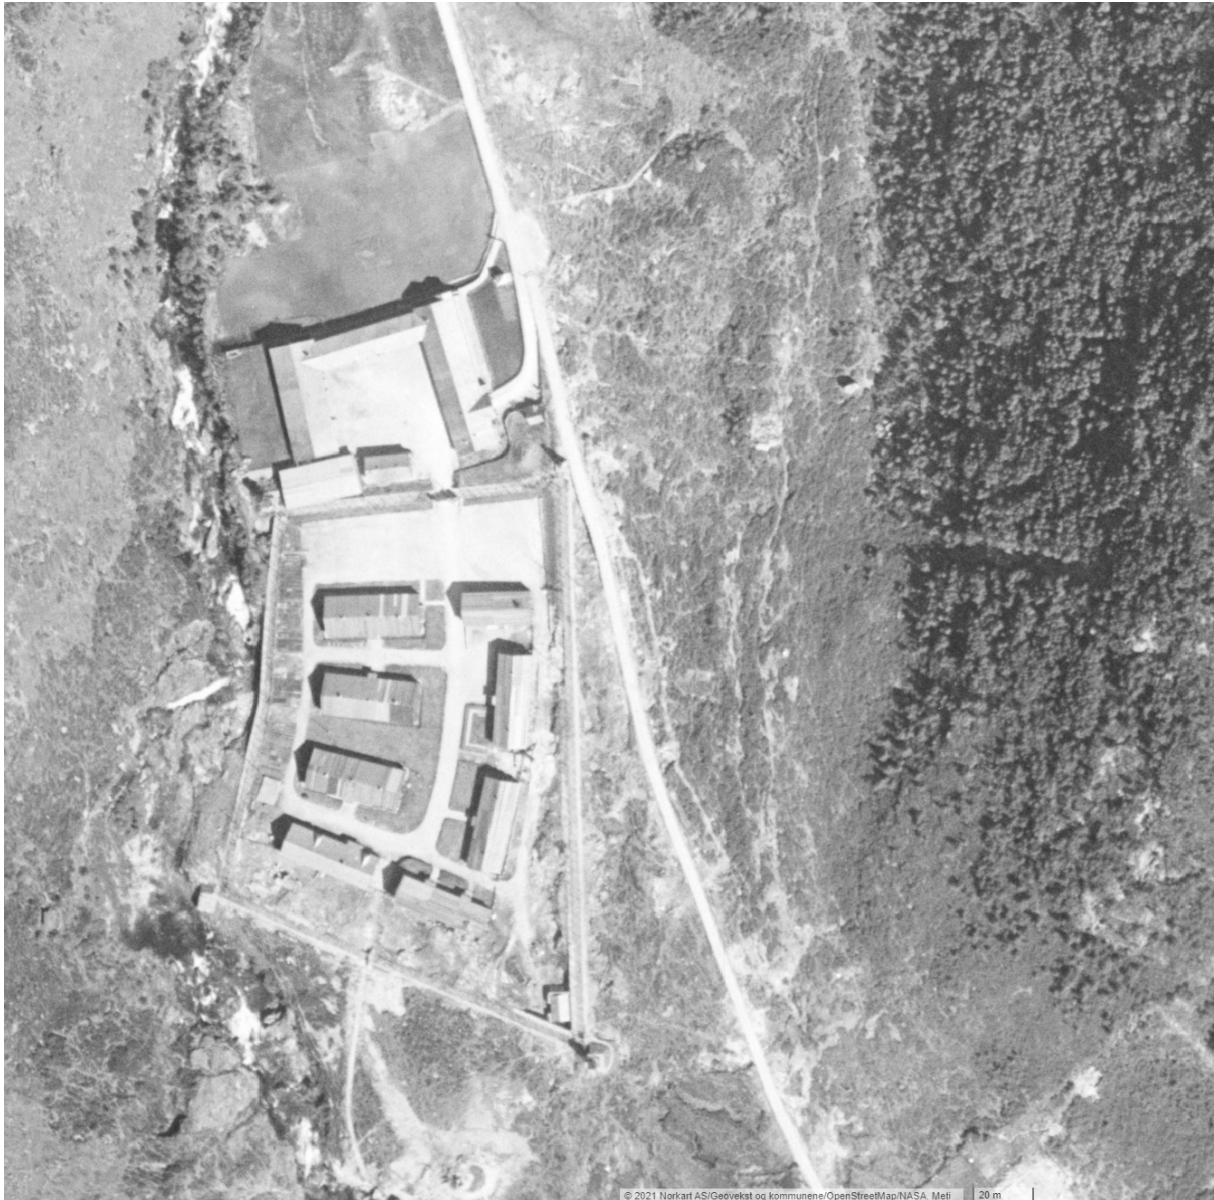
*Figur 4 Viser luftfoto hentet fra karttjenesten 1881 over Espeland fangeleir i et åpent landskap tatt i 1951.*

Luftfoto hentet fra karttjenesten 1881 er tatt i 1951. Trevegetasjon begrenser seg til en randzone langs bekken, og skråningen opp mot Storerinden. Mellom skogen og veien ligger et åpent beitelandskap. En etterligning av denne situasjonen skal gjenskapes i o\_G01.

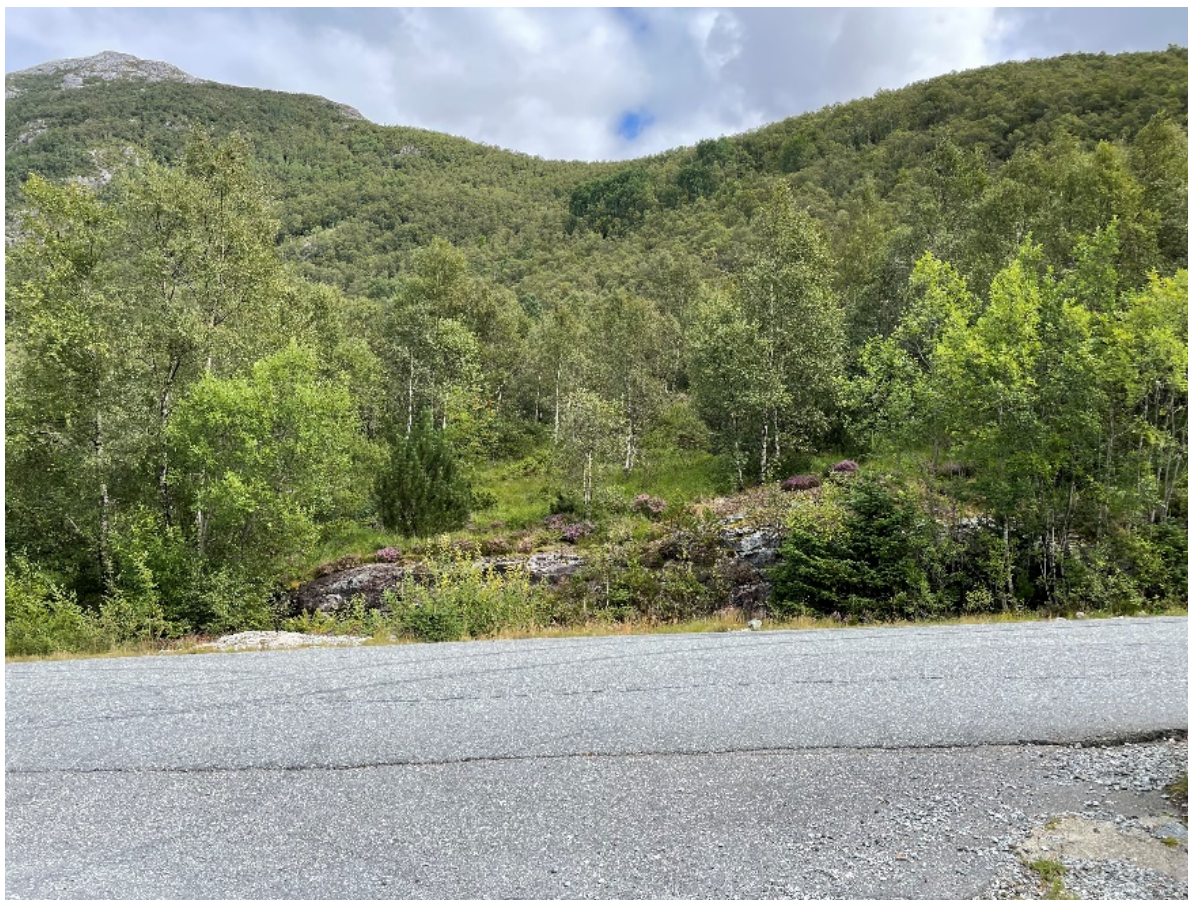
*Figur 5 Bildet er tatt ved inngangen til fangeleiren med sikt opp mot Storerinden*

Bildet er tatt fra inngangen til fangeleiren og sikten oppover mot Storerinden. Området for skjøtselsplanen ligger i terrenget foran i bildet. Også her er vegetasjonen typisk for området, og antagelig hvordan det har vært da fangeleiren ble anlagt. Det åpne preget kan gjenopprettes ved å felle og tynne i vegetasjonen, og skjøttes ved beiting av husdyr.
