## Kum 22064

Registrert av Asplan Viak AS: 20.11.2020  
Oppdrag: 630120-04 Lauritz Hervigs vei

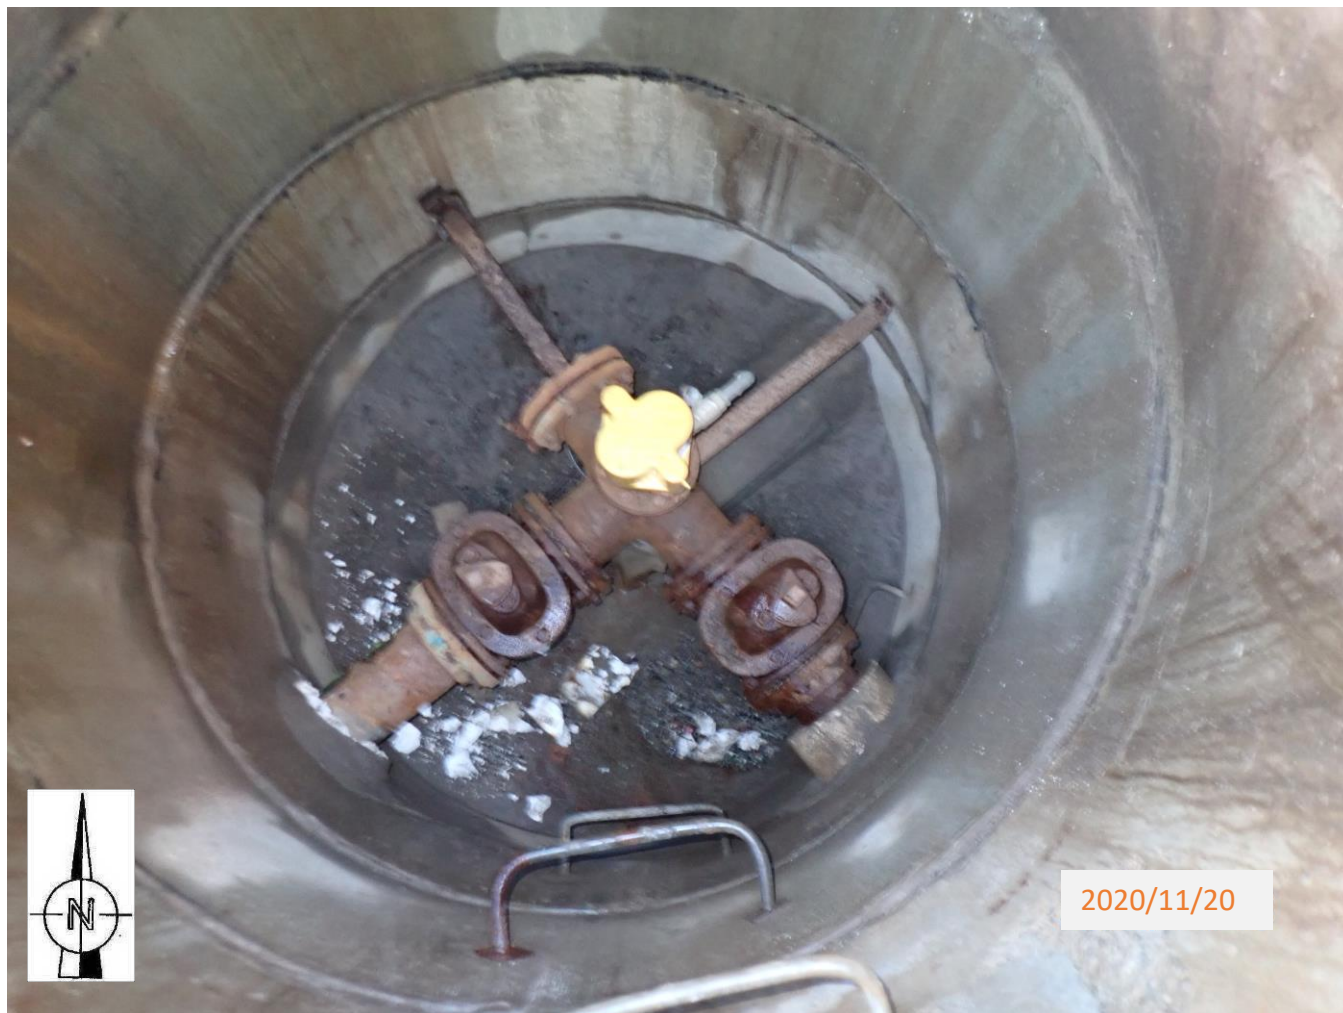
### Kumfoto

BIR U	BIR (1)	BIR (2)	BIR (3)	BIR (4)	Topp VL	Kum
--	-------	---------	---------	---------	---------	---------	-----

Nedmål (m):						-2,3	
-------------	--	--	--	--	--	------	--

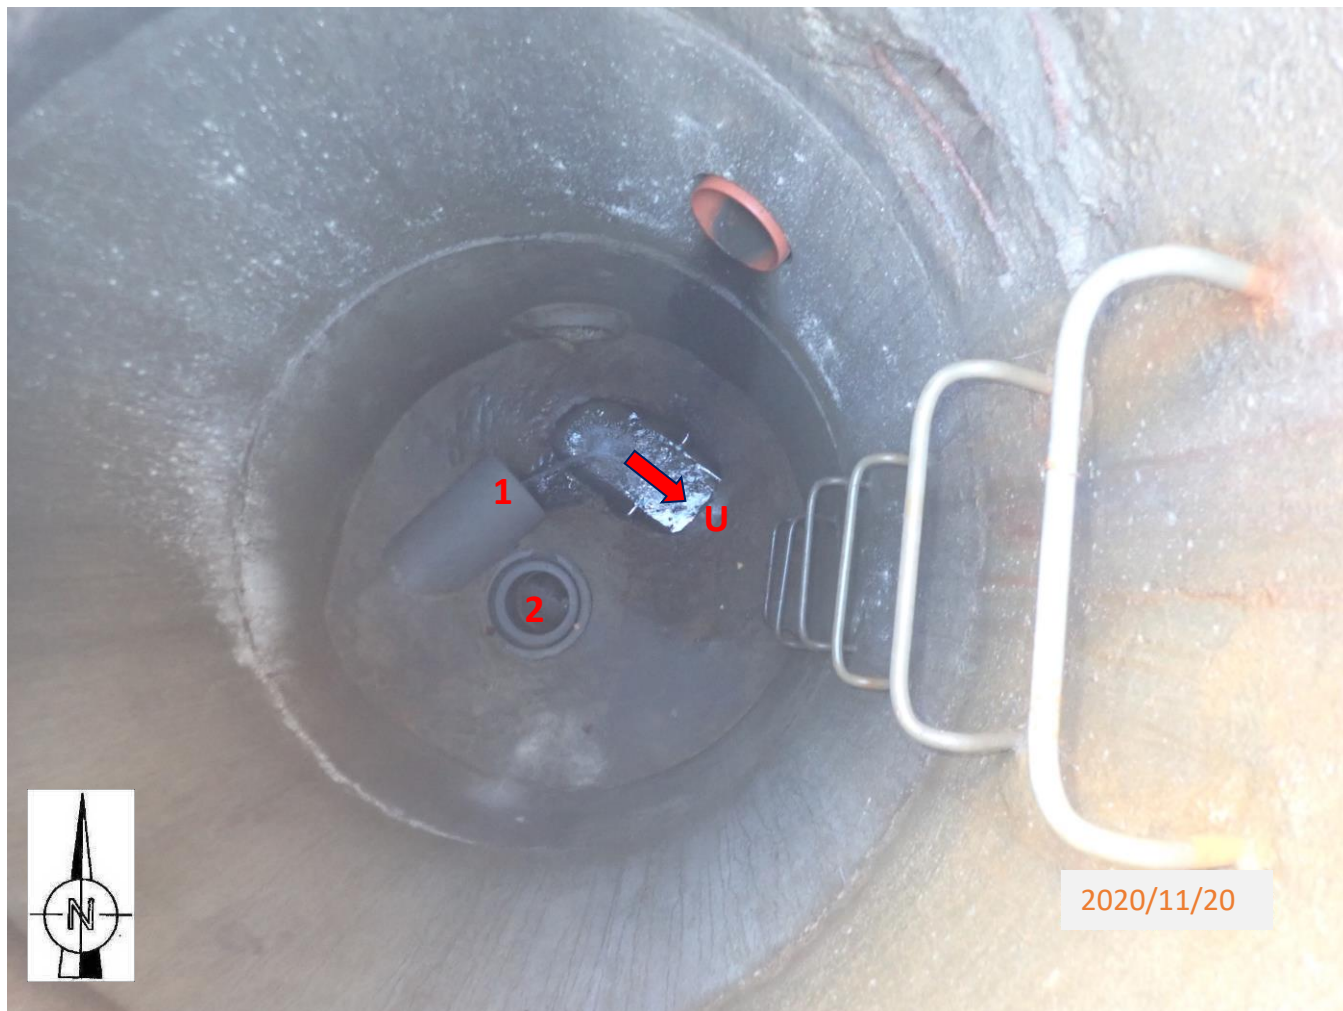
### Kumfoto

BIR U	BIR (1)	BIR (2)	BIR (3)	BIR (4)	Topp VL	Kum
<b>Nedmål (m):</b>	-3,96	-3,615	-3,89				
<b>Høyde:</b>							
<b>Dimensjon (mm):</b>	400	200	200				1400

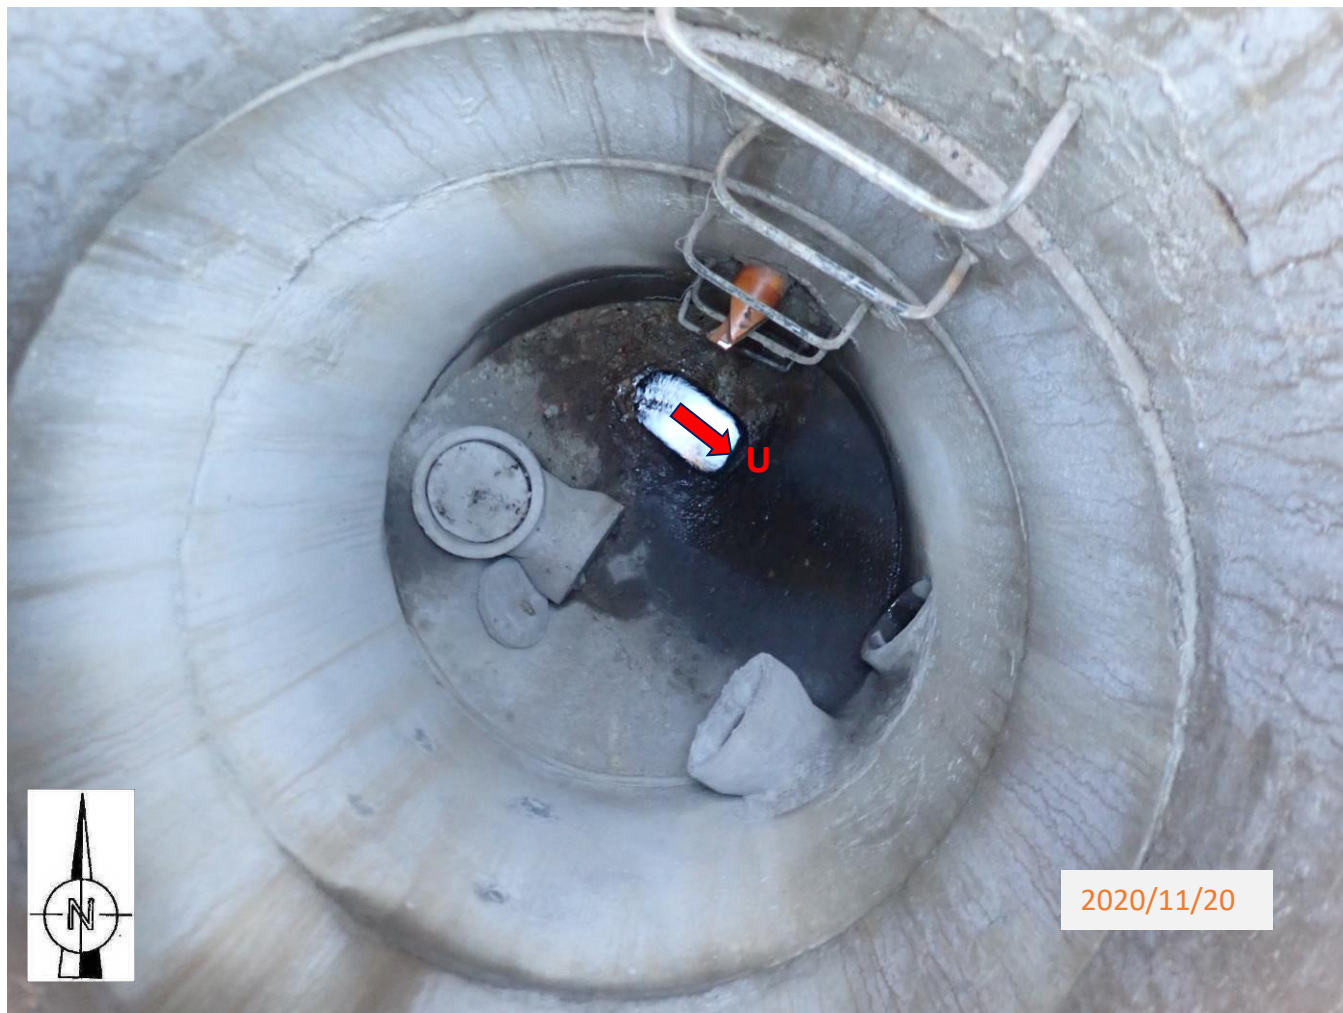
## Kum 22105

BIR U	BIR (1)	BIR (2)	BIR (3)	BIR (4)	Topp VL	Kum
Nedmål (m):	-3,81						
Høyde:							
Dimensjon (mm):	400						1400
Merknader:	Mye sand.

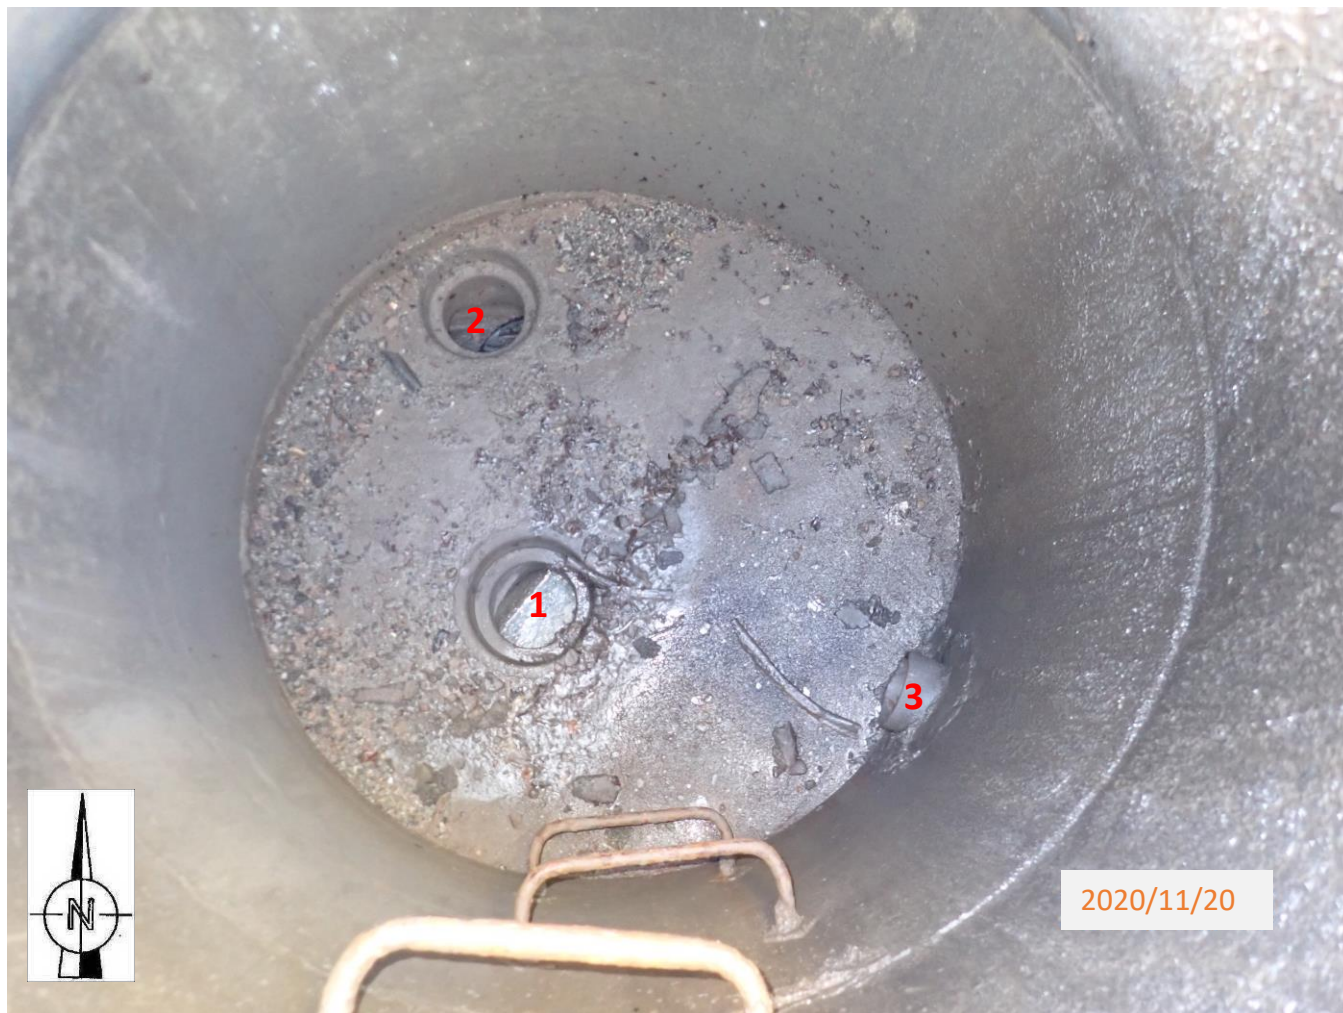
### Kumfoto

BIR U	BIR (1)	BIR (2)	BIR (3)	BIR (4)	Topp VL	Kum
<b>Topp lokk*:</b>							+99,354
<b>Nedmål (m):</b>		-2,7	≈ -2,81	-2,23			-2,28
<b>Høyde:</b>		+96,654	+96,544	+97,124			+97,074
<b>Dimensjon (mm):</b>		200	200	$D_i = 150 / D_y = 170$			1600

**Merknader:** \*Topp lokk innmålt av Geodata, januar 2021.

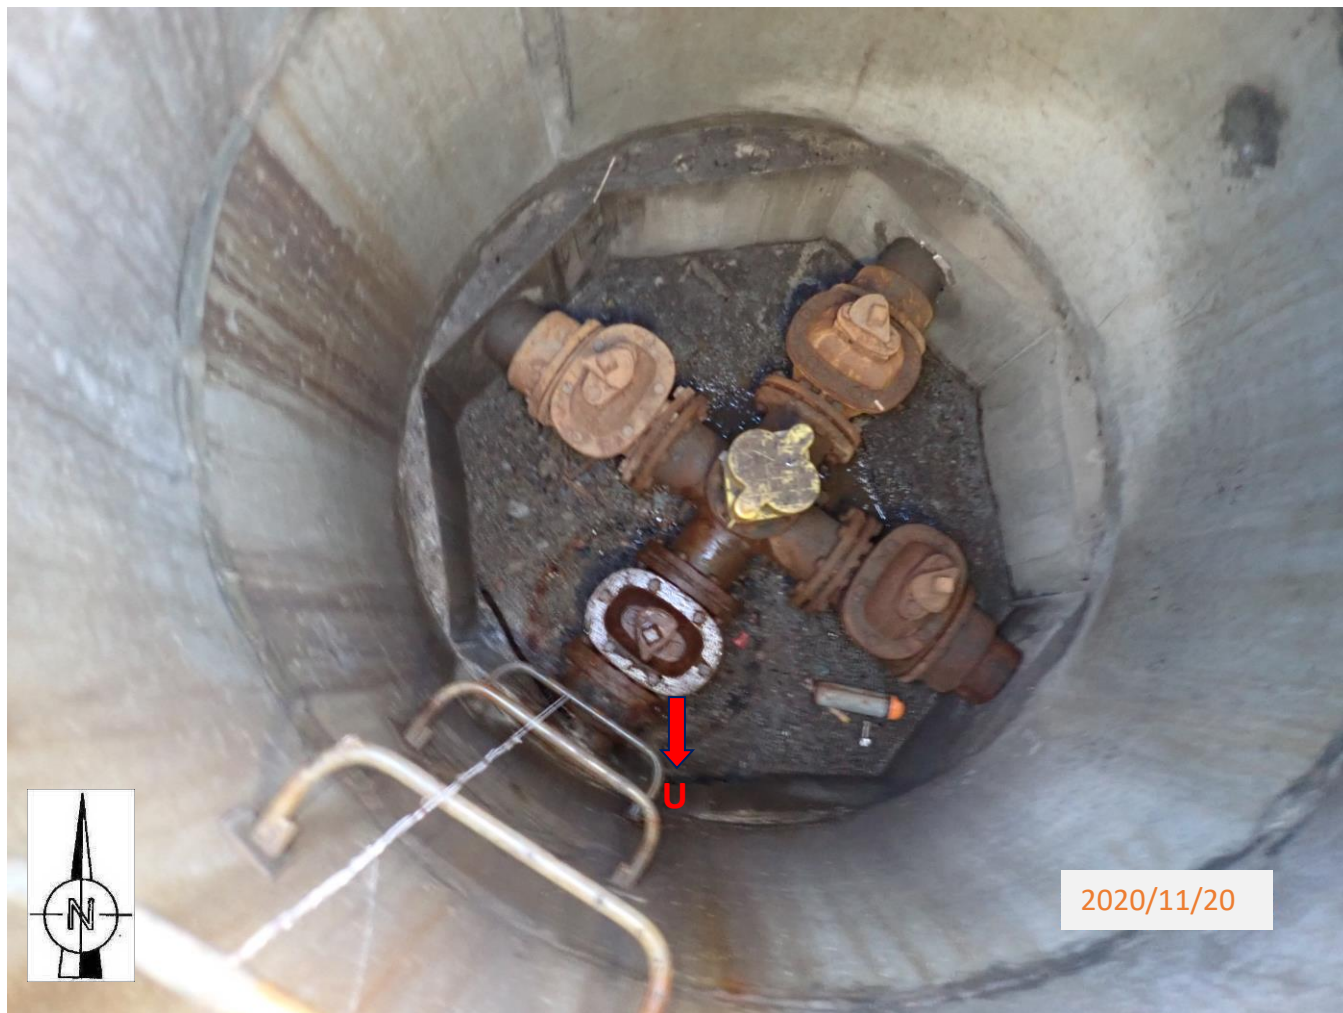
### Kumfoto

BIR U	BIR (1)	BIR (2)	BIR (3)	BIR (4)	Topp VL	Kum
<b>Topp lokk*:</b>							+99,461
<b>Nedmål (m):</b>	-2,76					-2,3	-2,7
<b>Høyde:</b>	+96,701					+97,161	+96,761
<b>Dimensjon (mm):</b>	200					Dy = 170	1600

**Merknader:** \*Topp lokk innmålt av Geodata, januar 2021.

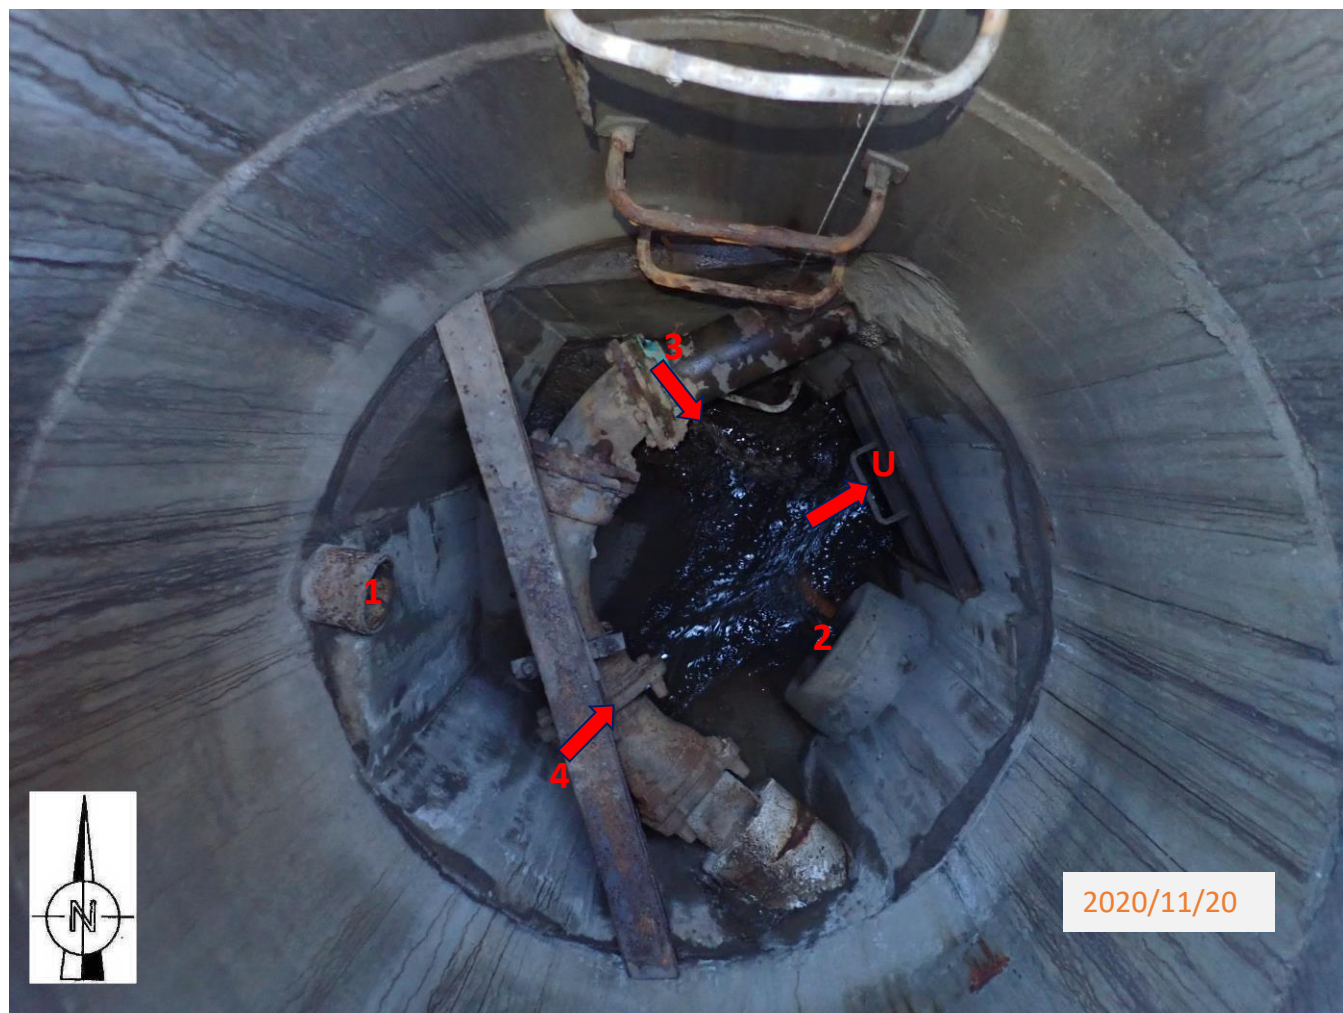
### Kumfoto

BIR U	BIR (1)	BIR (2)	BIR (3)	BIR (4)	Topp SPP	Kum
<b>Topp lokk*:</b>							+99,419
<b>Nedmål (m):</b>	-3,78	-2,3	-3,45	3,65	-3,69	-2,3	
<b>Høyde:</b>	+95,639	+97,119	+95,969	+95,769	+95,729	+97,119	
<b>Dimensjon (mm):</b>	500	150	400	400	450	D <sub>y</sub> = 170	1600

Avstand fra senter SPP til senter OV-utløp  $\approx$  40 cm  
Avstand fra senter SPP til senter OV-innløp (2)  $\approx$  45 cm  
\*Topp lokk innmålt av Geodata, januar 2021.

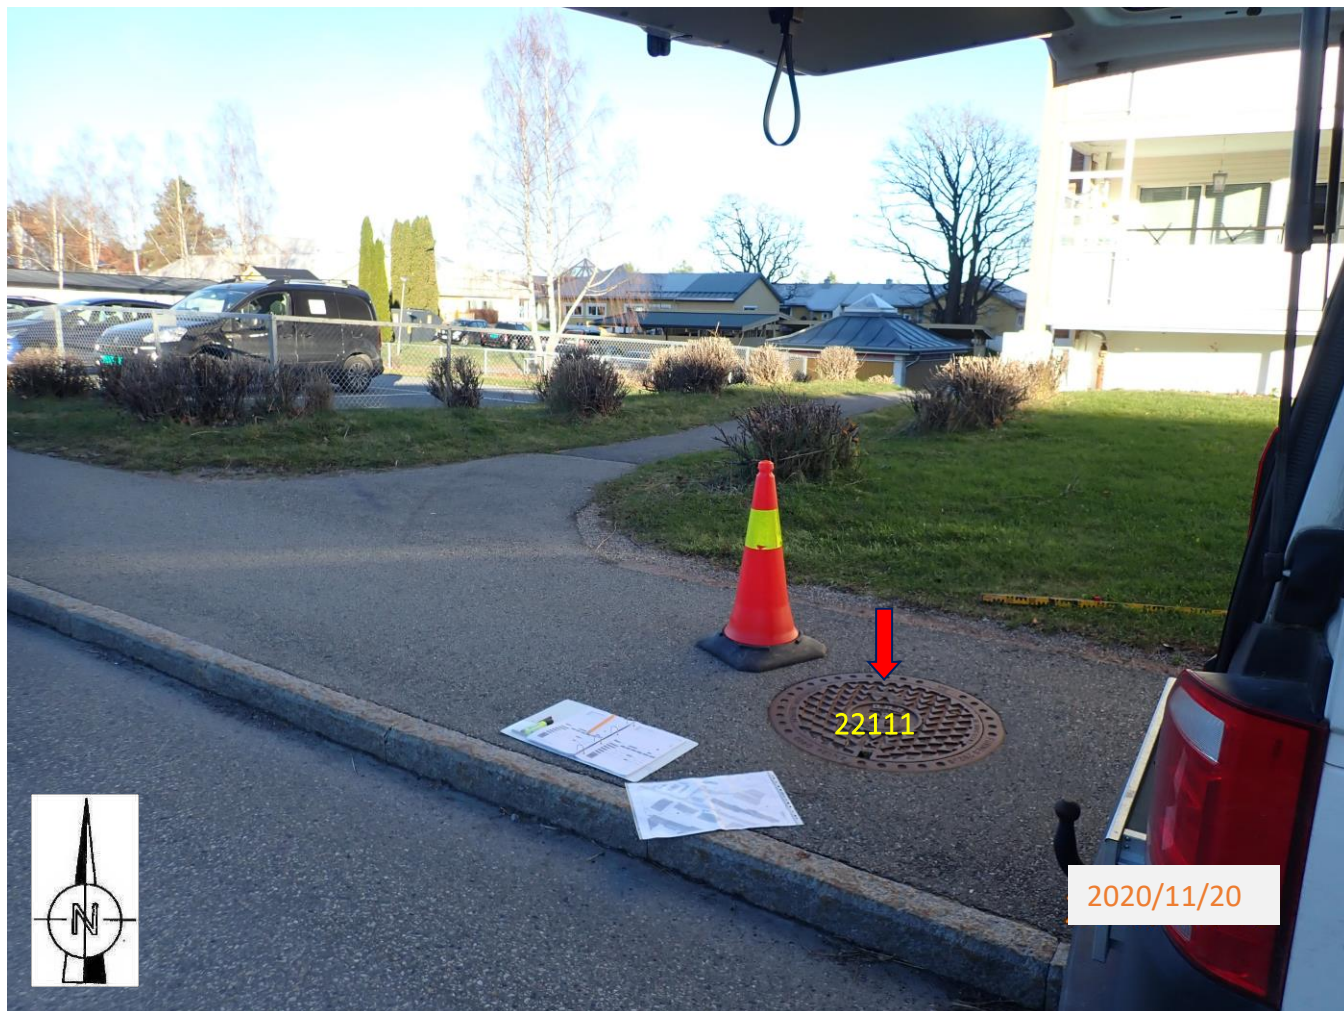
### Overflatefoto

**Merknader:** Forskjøvne skjøter mellom kumringer (ca. 2 cm) og mellom kumring og kjegle.  
Mye sand/grus.  
Avstand senter SPP til senter OV ≈ 47 cm  
\*Topp lokk innmålt av Geodata, januar 2021.

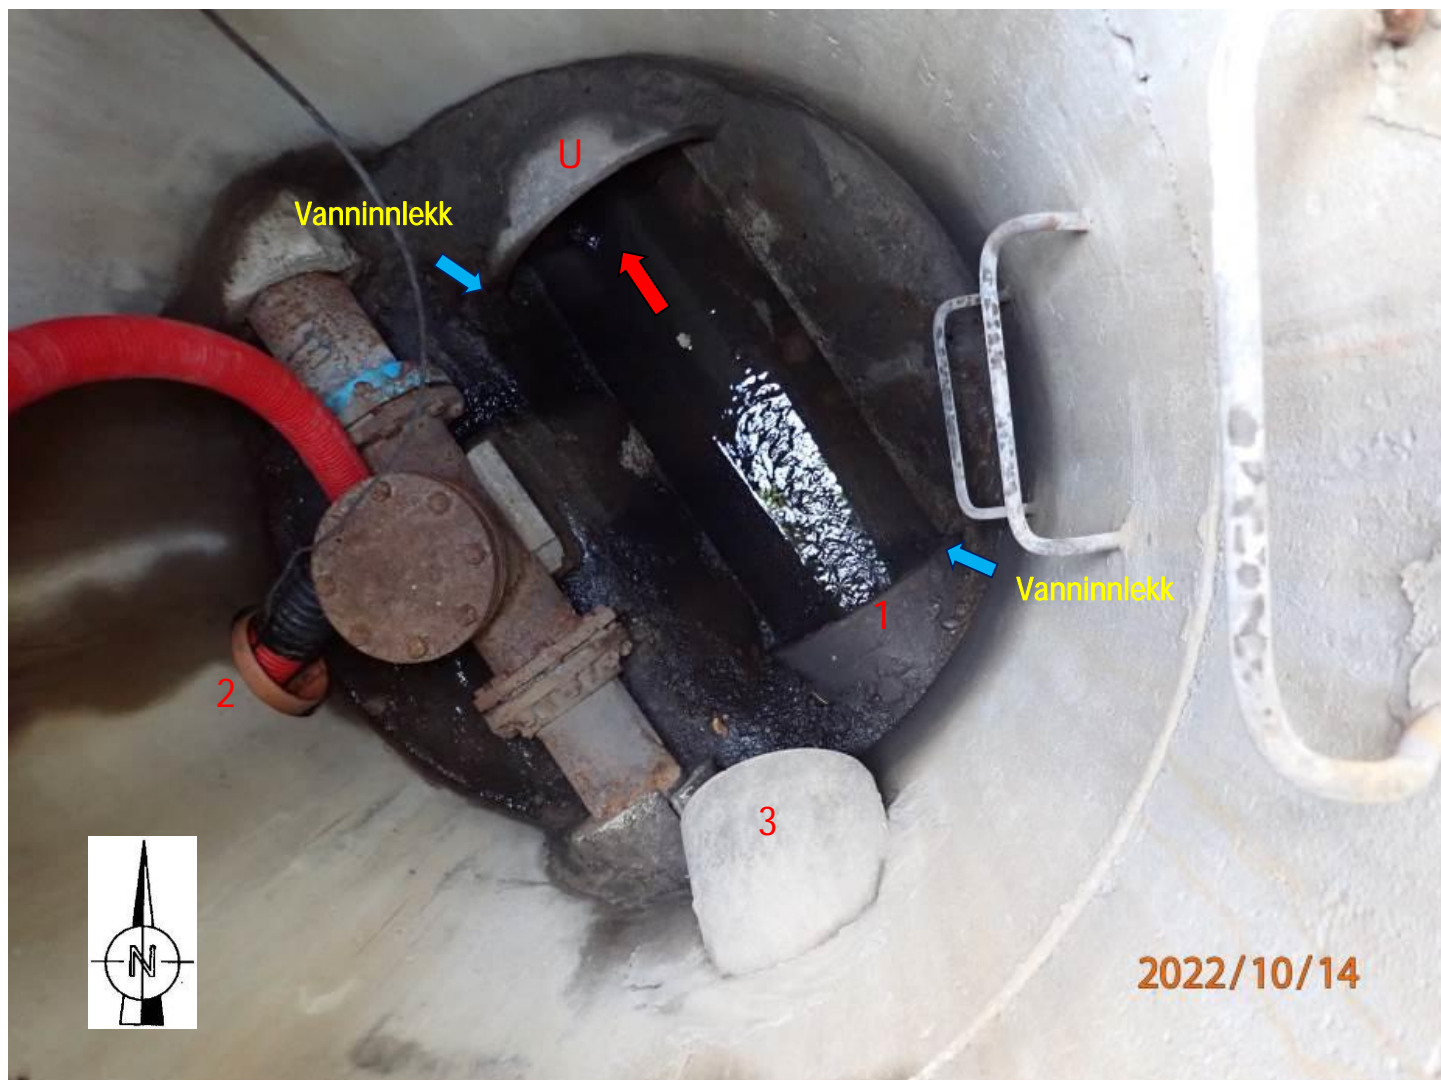
## Kumfoto

Merknader: Trekkerør = 110/75. Høyde kumring/kjegle = 1,0 m. Fra topp kjegle til topp lokk = 35 cm. 230 btg fra sluk. 50 cm fra senter OV til kumvegg nord/øst. Det pipler inn vann mellom skjøten på renna og OV-røret, både innløp og utløp. Se blå pil. Avstand senter SPP til senter OV ≈ 55 cm

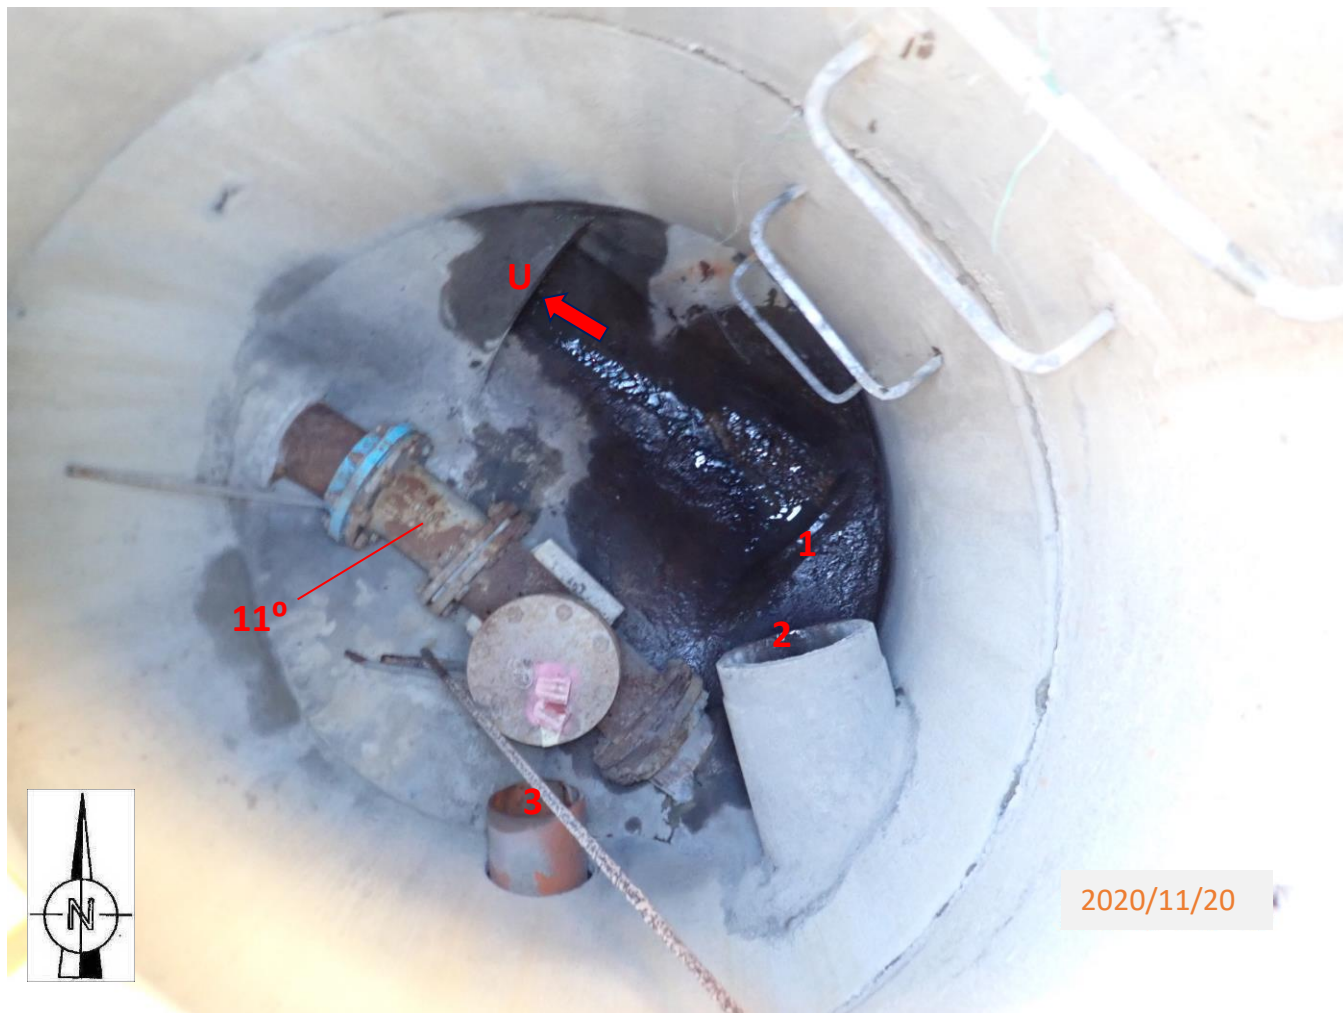
### Kumfoto

BIR U	BIR (1)	BIR (2)	BIR (3)	Topp VL	Topp SPP	Kum
<b>Topp lokk*:</b>							+100,296
<b>Nedmål (m):</b>	-2,86	-2,76	-2,01	-2,28		-2,17	
<b>Høyde:</b>	+97,436	+97,536	+98,286	+98,016		+98,126	
<b>Dimensjon (mm):</b>	400	300	230	200			1400

Avstand fra senter SPP til senter OV-utløp  $\approx$  50 cm  
Avstand fra senter SPP til senter OV-innløp  $\approx$  55 cm  
\*Topp lokk innmålt av Geodata, januar 2021.

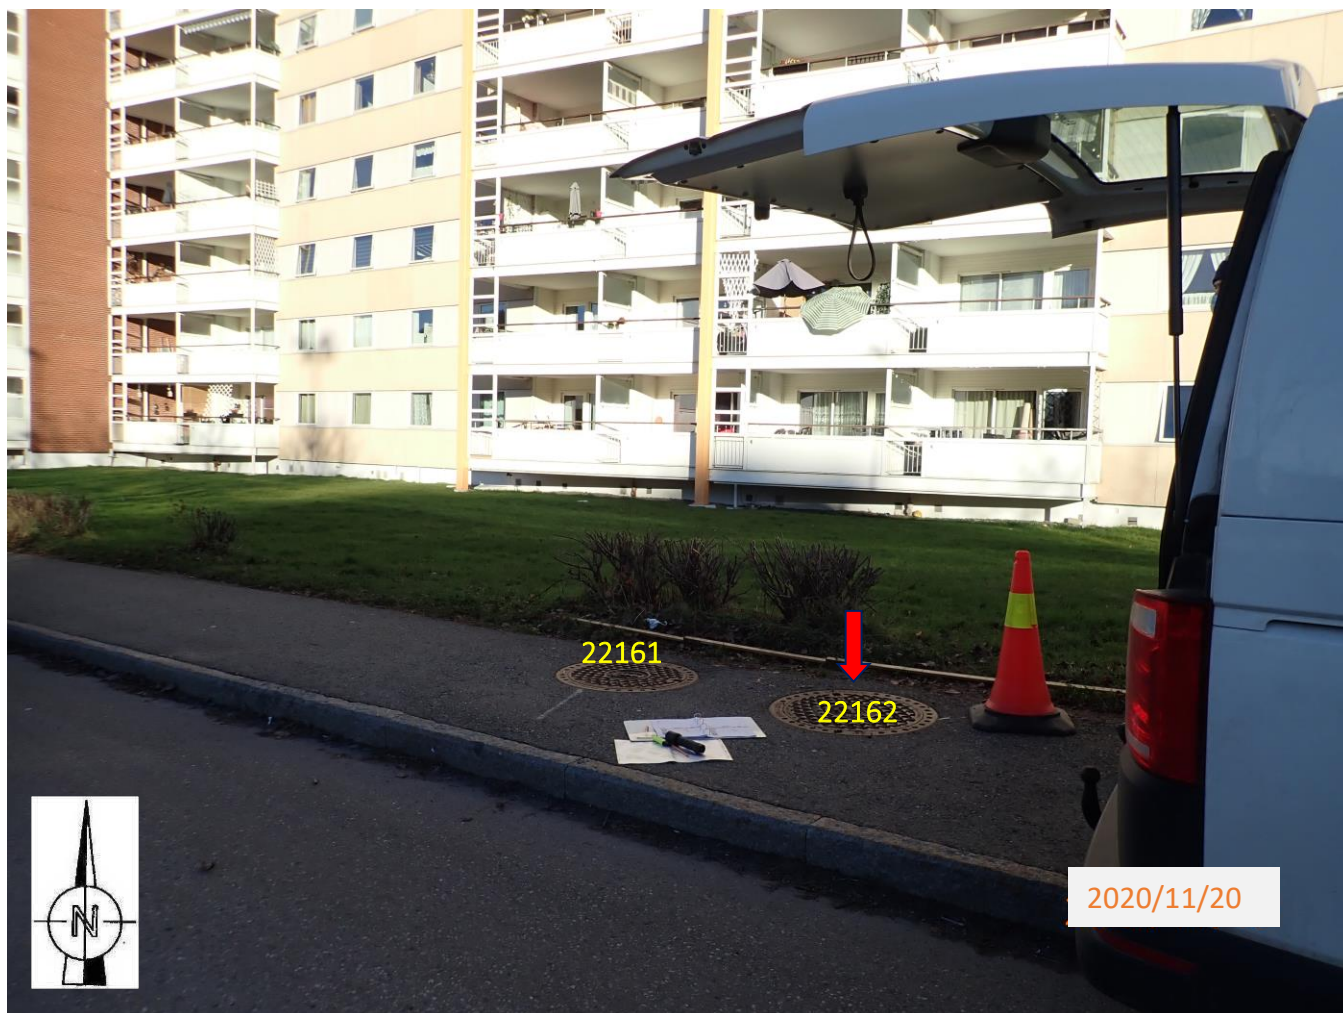
### Overflatefoto

**Merknader:** BV mangler sikring og beskyttelsehette.  
Avstand fra senter VL til senter OV-utløp  $\approx$  65 cm  
\*Topp lokk innmålt av Geodata, januar 2021.

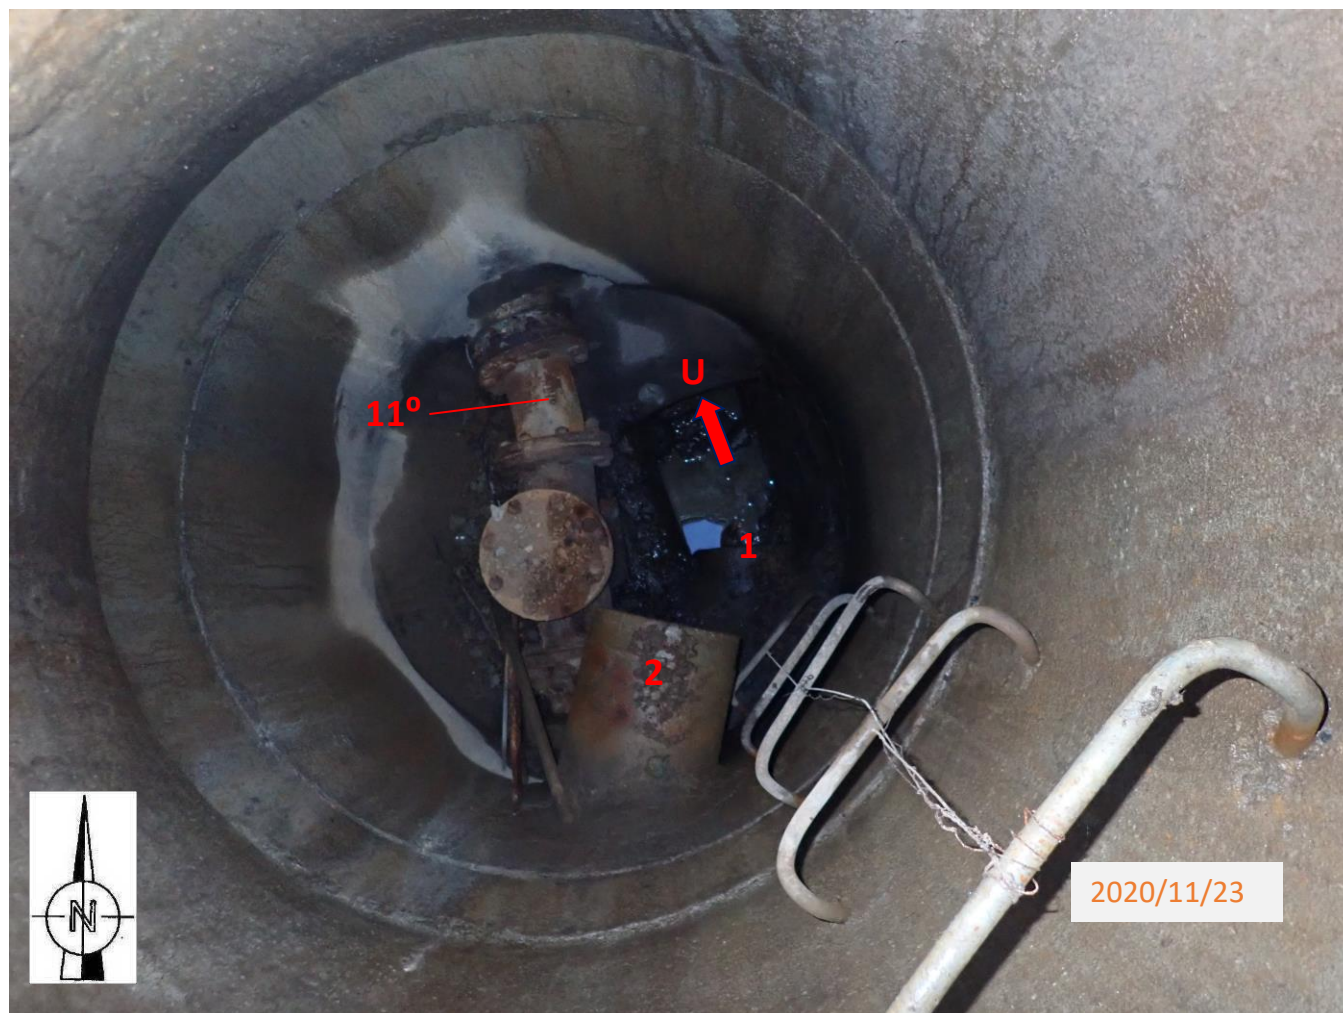
## Kum 22167

Avstand fra senter SPP og senter OV-utløp  $\approx$  40 cm  
Avstand fra senter SPP og senter OV-innløp  $\approx$  45 cm  
Stein/grus/sand i OV-utløp og -innløp  
\*Topp lokk innmålt av Geodata, januar 2021.

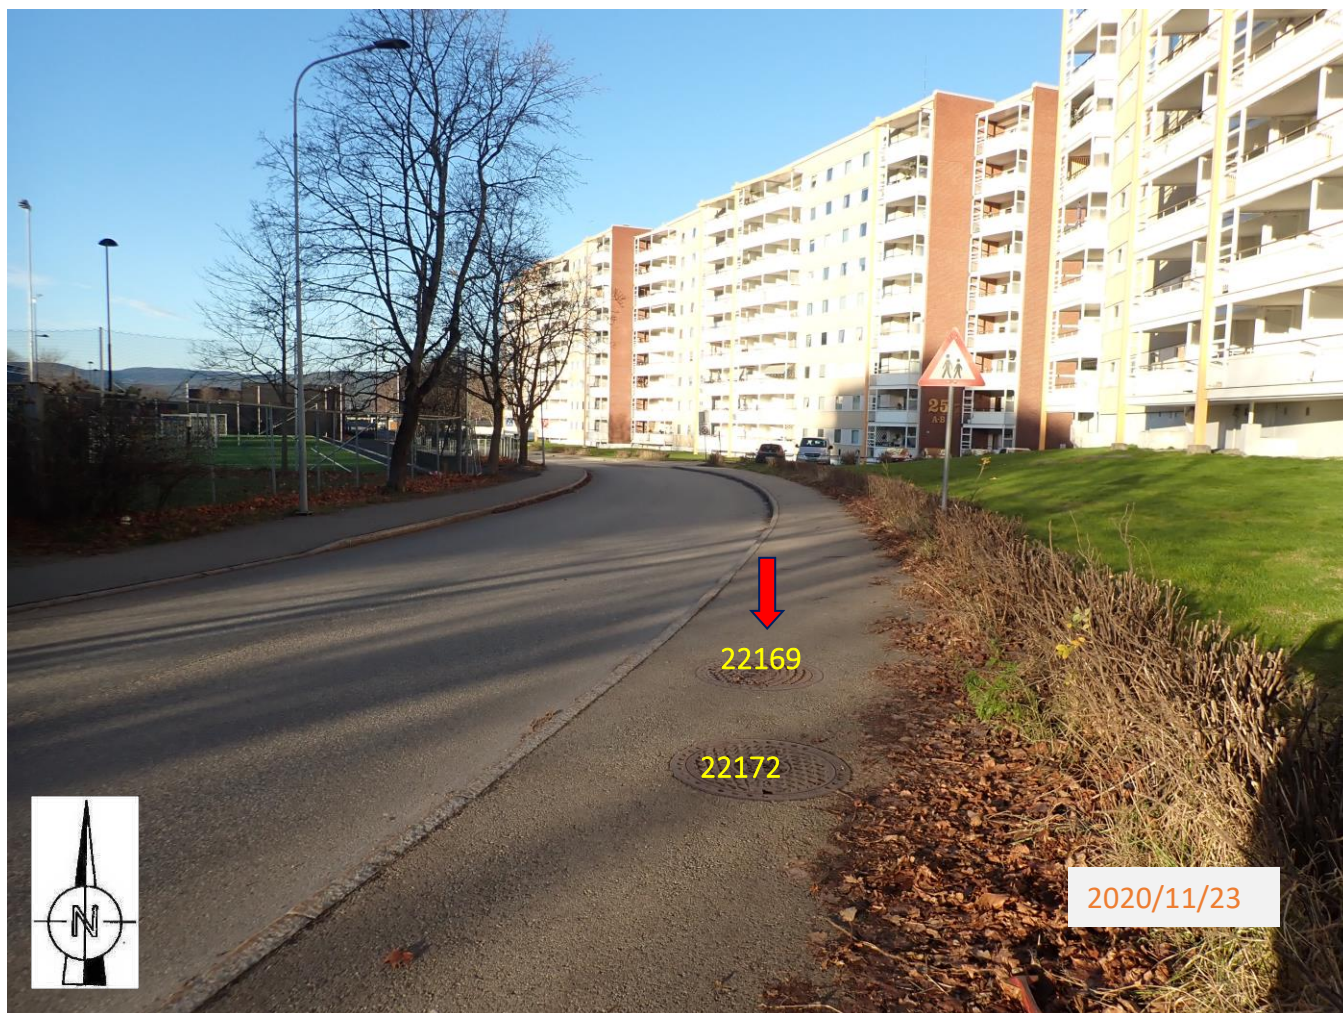
### Overflatefoto

**Merknader:** Avstand fra senter SPP og senter OV-utløp ≈ 30 cm  
Stein/grus/sand i OV-utløp.  
Det renner vann inn ved VL-skjøt i øst, se blå pil.  
\*Topp lokk innmålt av Geodata, januar 2021.

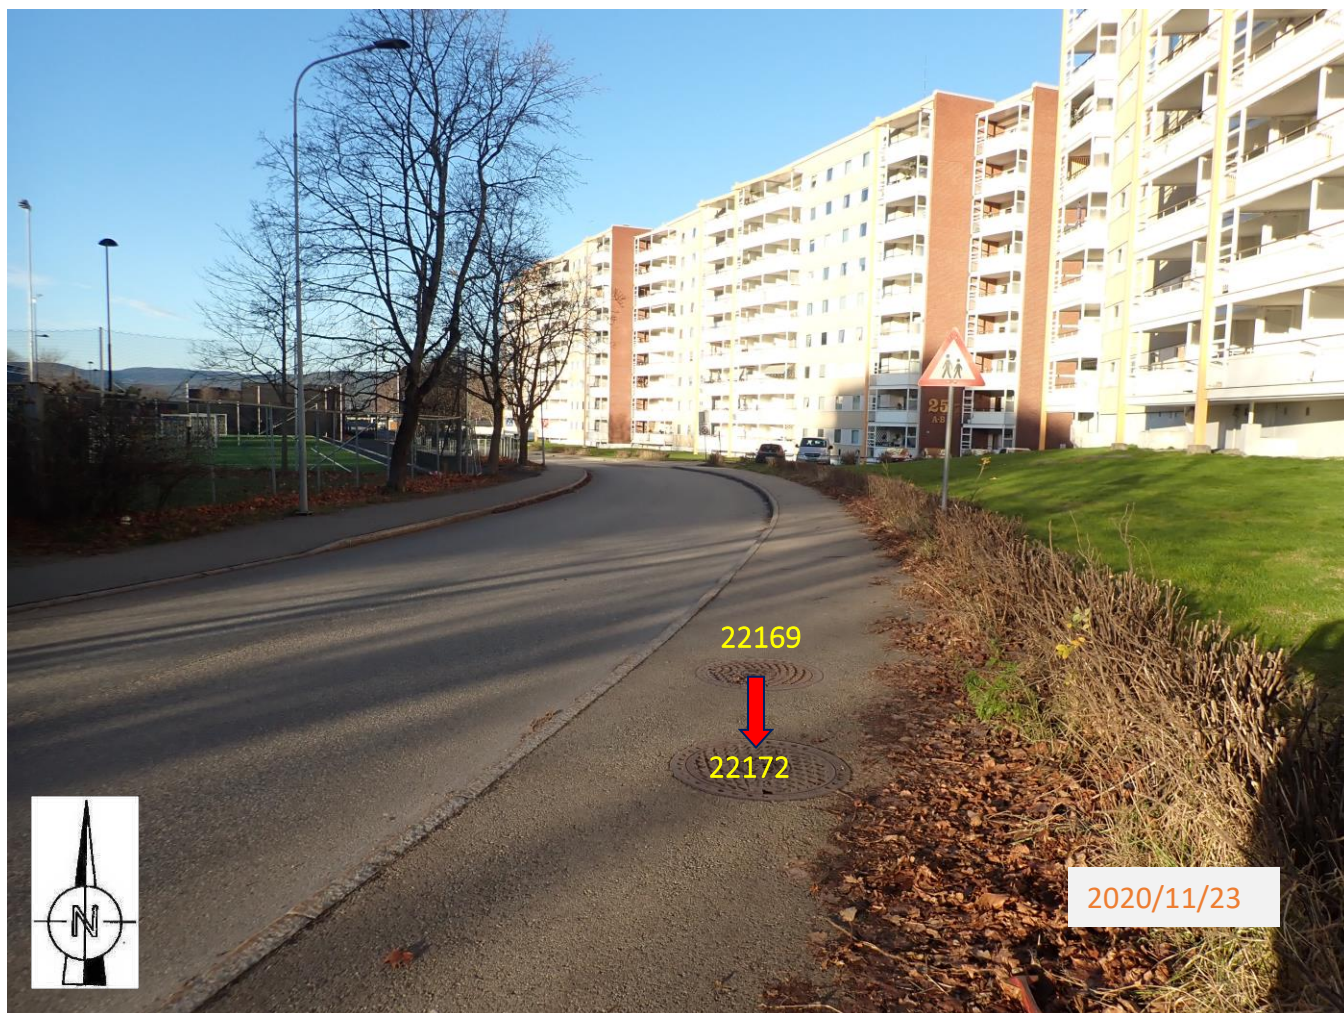
### Overflatefoto

**Merknader:** Det renner vann inn i skjøt, rett over OV-utløp.  
\*Topp lokk innmålt av Geodata, januar 2021.

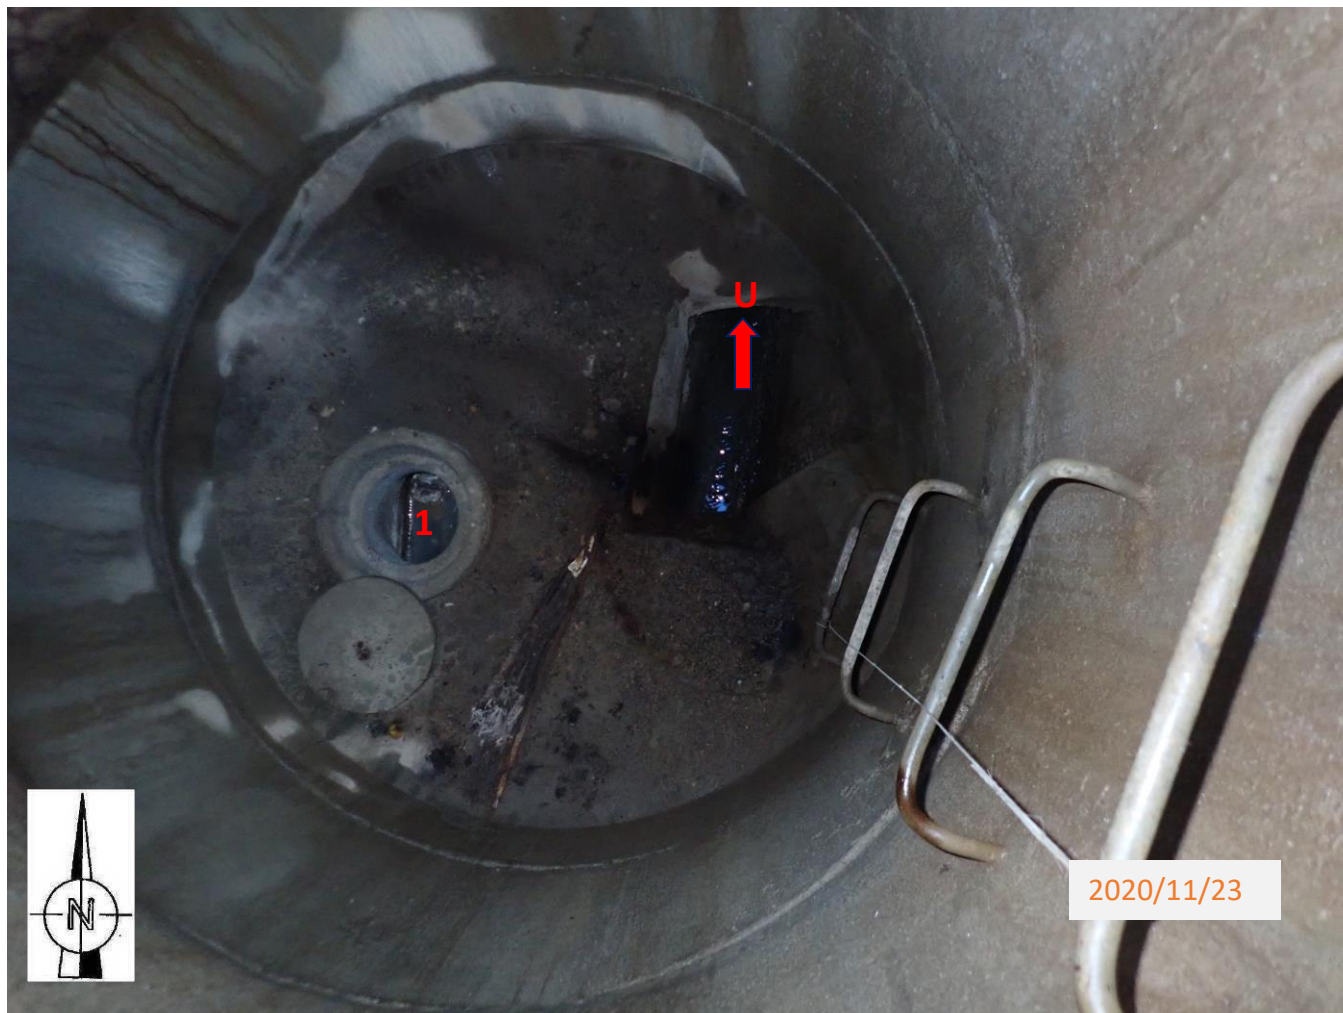
### Kumfoto

BIR U	BIR (1)	BIR (2)	BIR (3)	Topp VL	Topp SPP	Kum
Nedmål (m):	-2,94	≈ -2,57					
Høyde:							
Dimensjon (mm):

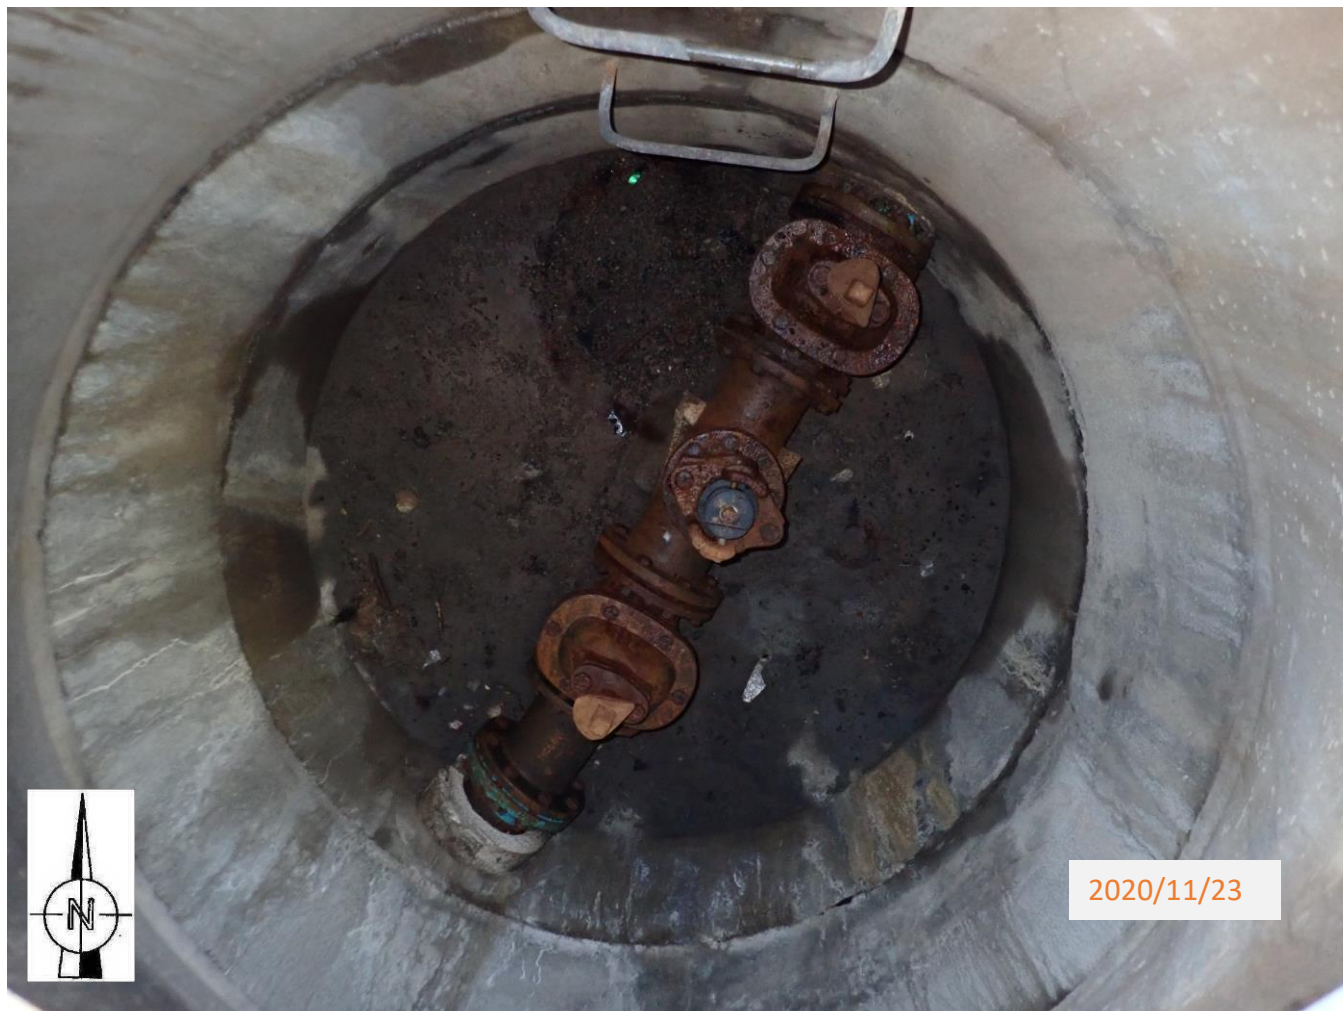
## Kum 22177

Merknader:	BV mangler beskyttelseshette.						
------------	-------------------------------	--	--	--	--	--	--

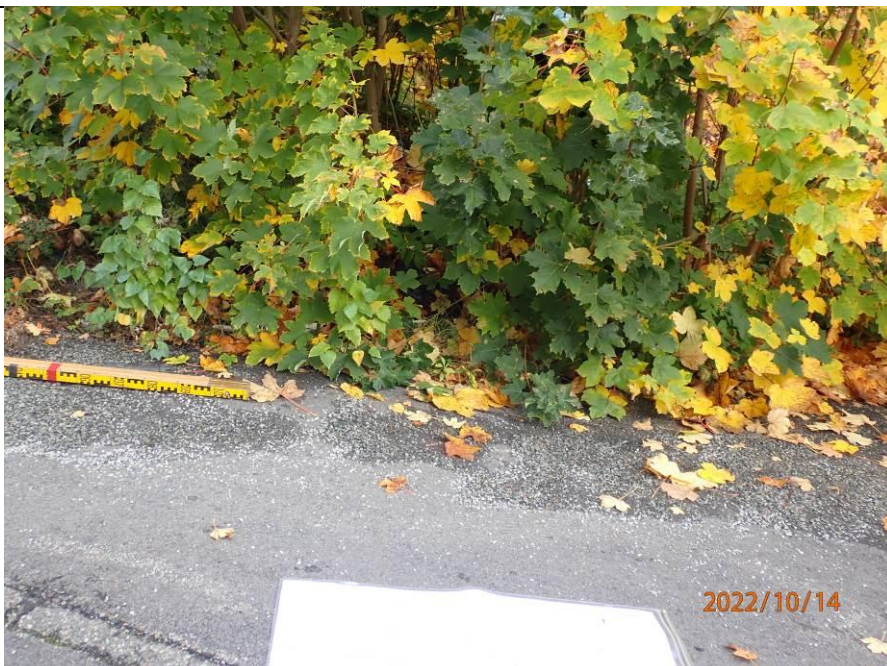
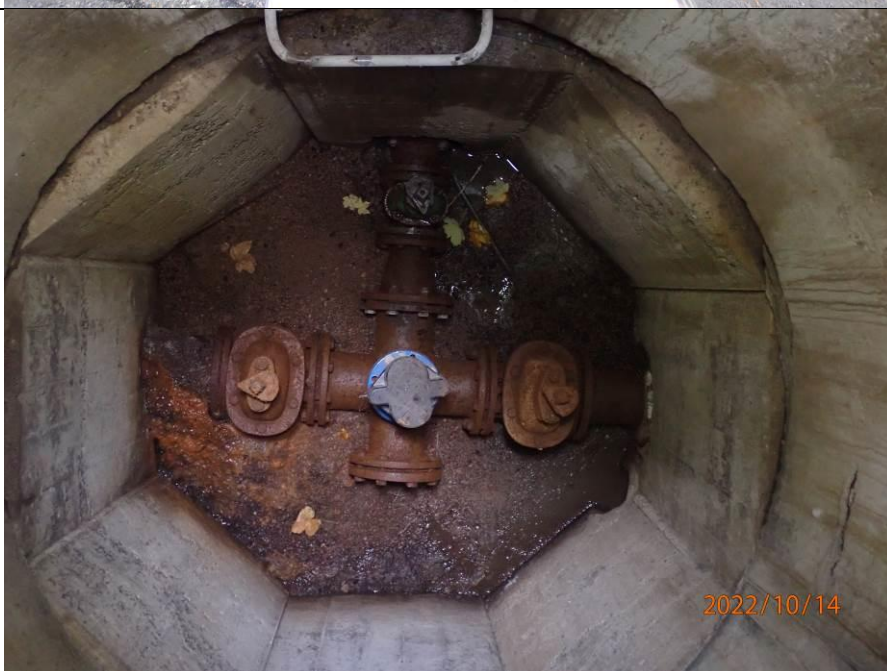
BIR U	BIR (1)	BIR (2)	Topp VL	Kum
Nedmål (m):				-3,25	
Høyde:					
Dimensjon (mm):				150	
<b>Merknader:</b>	Trær bør fjernes rundt kumlokk. 100 mm ledning mot nord.
