## Kum 22064

Registrert av Asplan Viak AS: 20.11.2020  
Oppdrag: 630120-04 Lauritz Hervigs vei

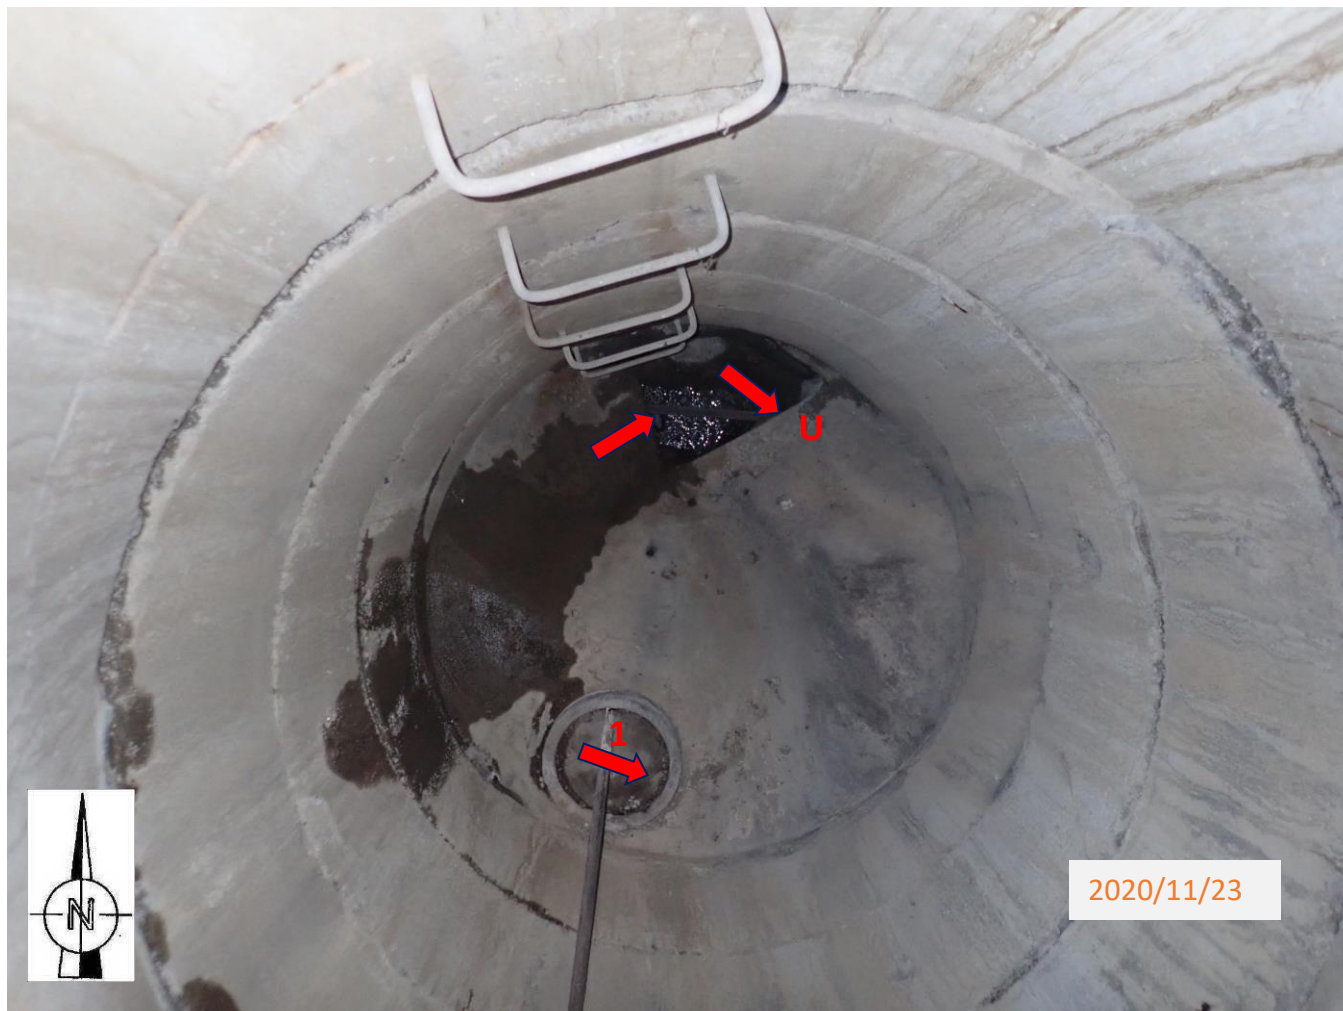
### Kumfoto

BIR U	BIR (1)	BIR (2)	Topp rør (3)	BIR (4)	Topp VL	Kum
<b>Topp lokk*:</b>							+102,573
<b>Nedmål (m):</b>	-3,96	-3,55					
<b>Høyde:</b>	+98,613	+99,023					
<b>Dimensjon (mm):</b>	400	250					1600
<b>Merknader:</b>	*Topp lokk innmålt av Geodata, januar 2021.

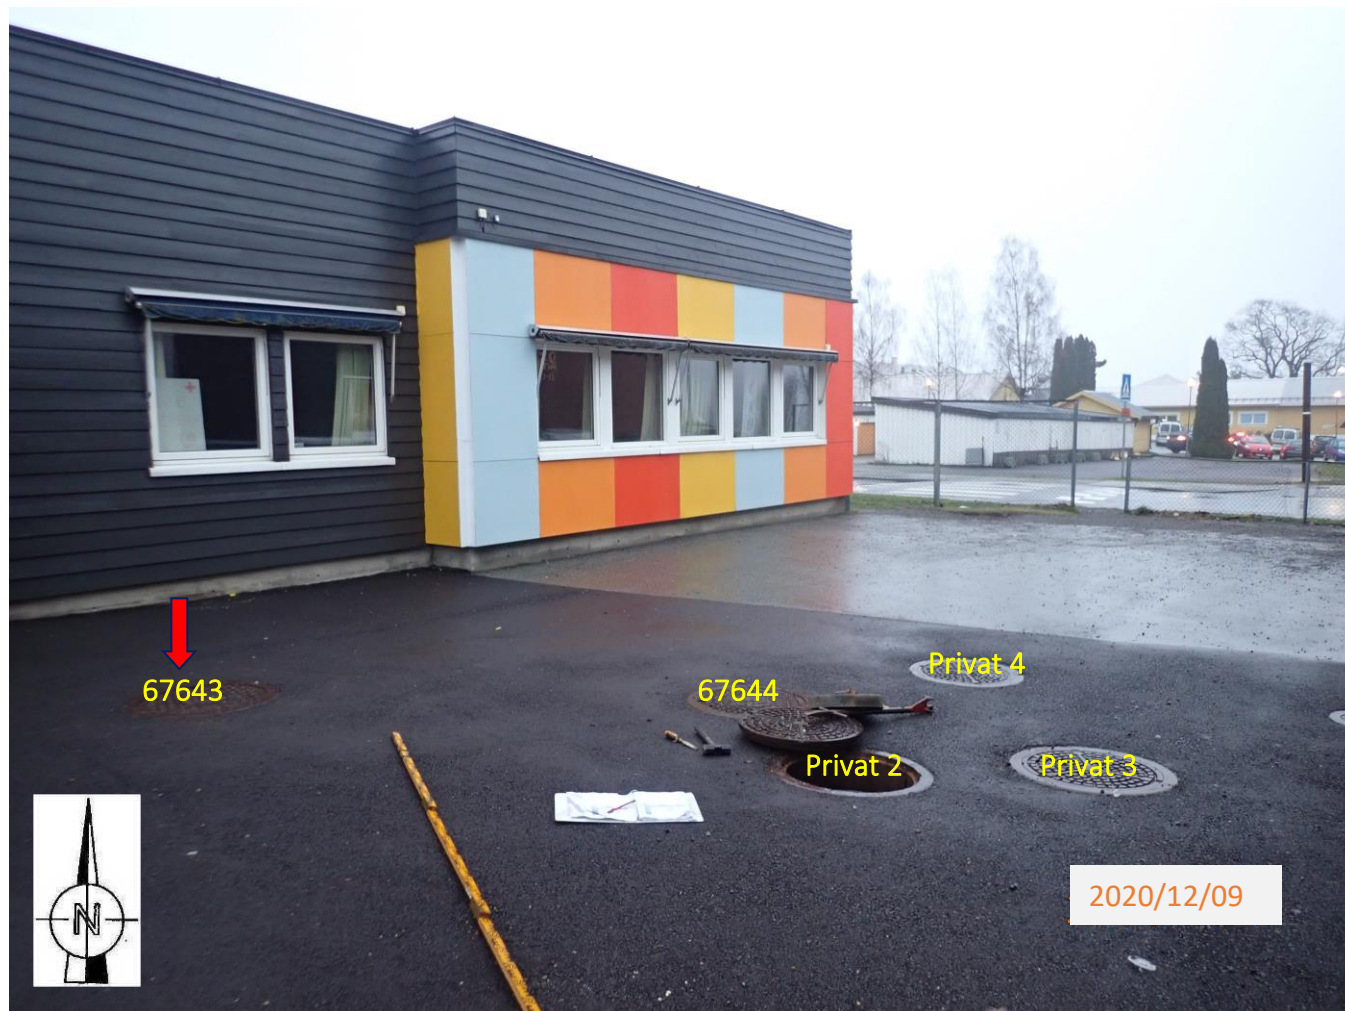
### Overflatefoto

**Merknader:** BV mangler sikring og beskyttelseshette.  
Søppel/grus/sand.  
Nederste stigetrinn ute av posisjon.  
\*Topp lokk innmålt av Geodata, januar 2021.

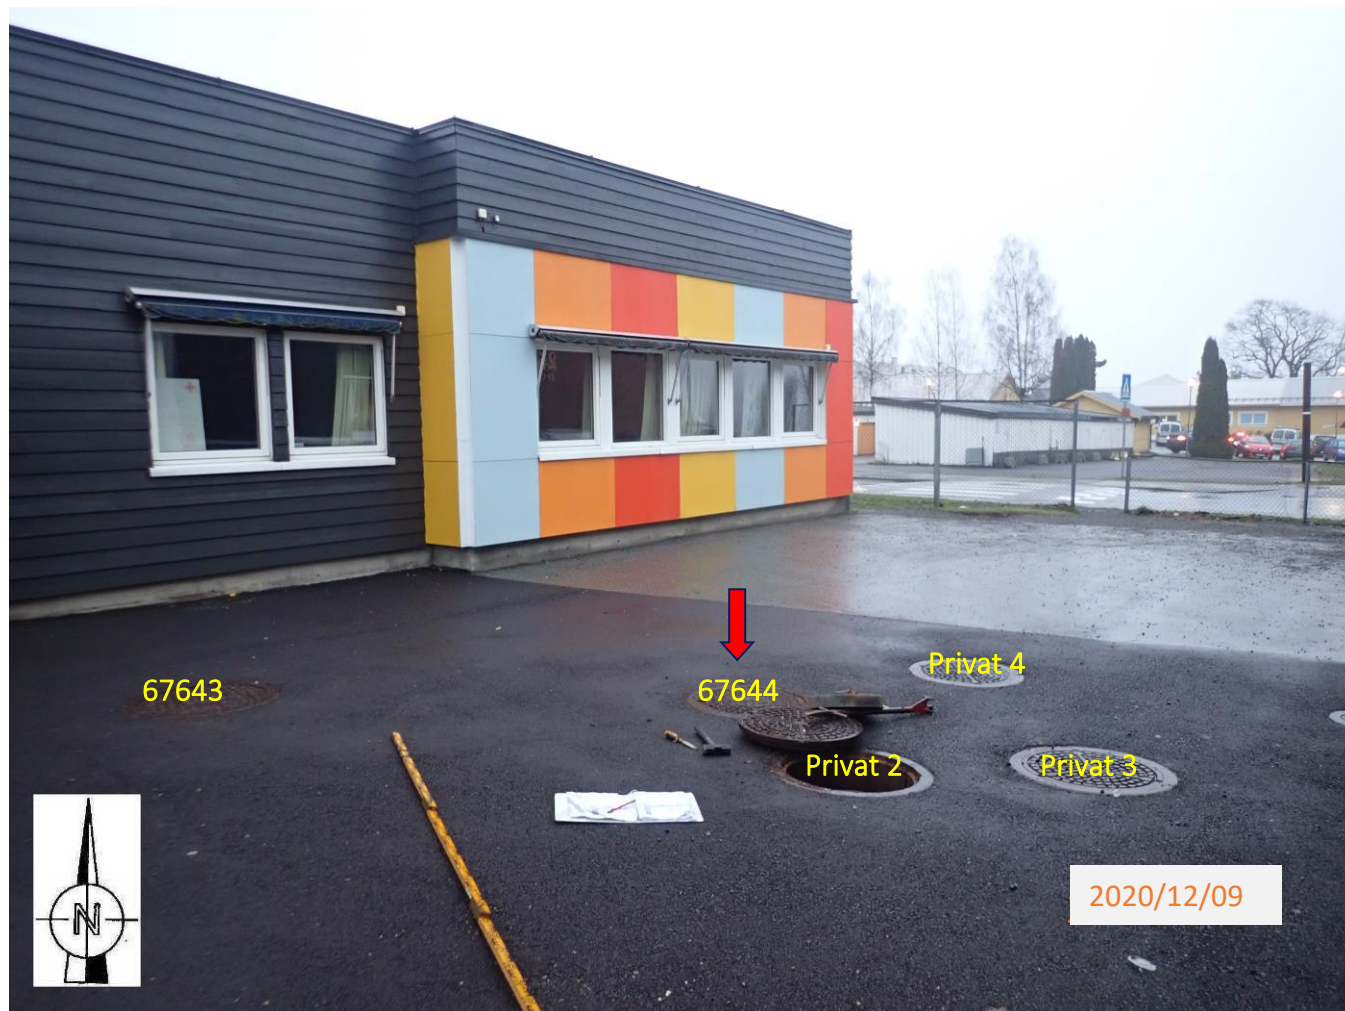
## Overflatefoto

**Merknader:** Toalettpapir i OV-løpet. Dårlig stige. Lang kumtopp (75 cm).  
Avstand senter OV (1) til senter SP (2)  $\approx$  60 cm  
\*Topp lokk innmålt av Geodata, januar 2021.

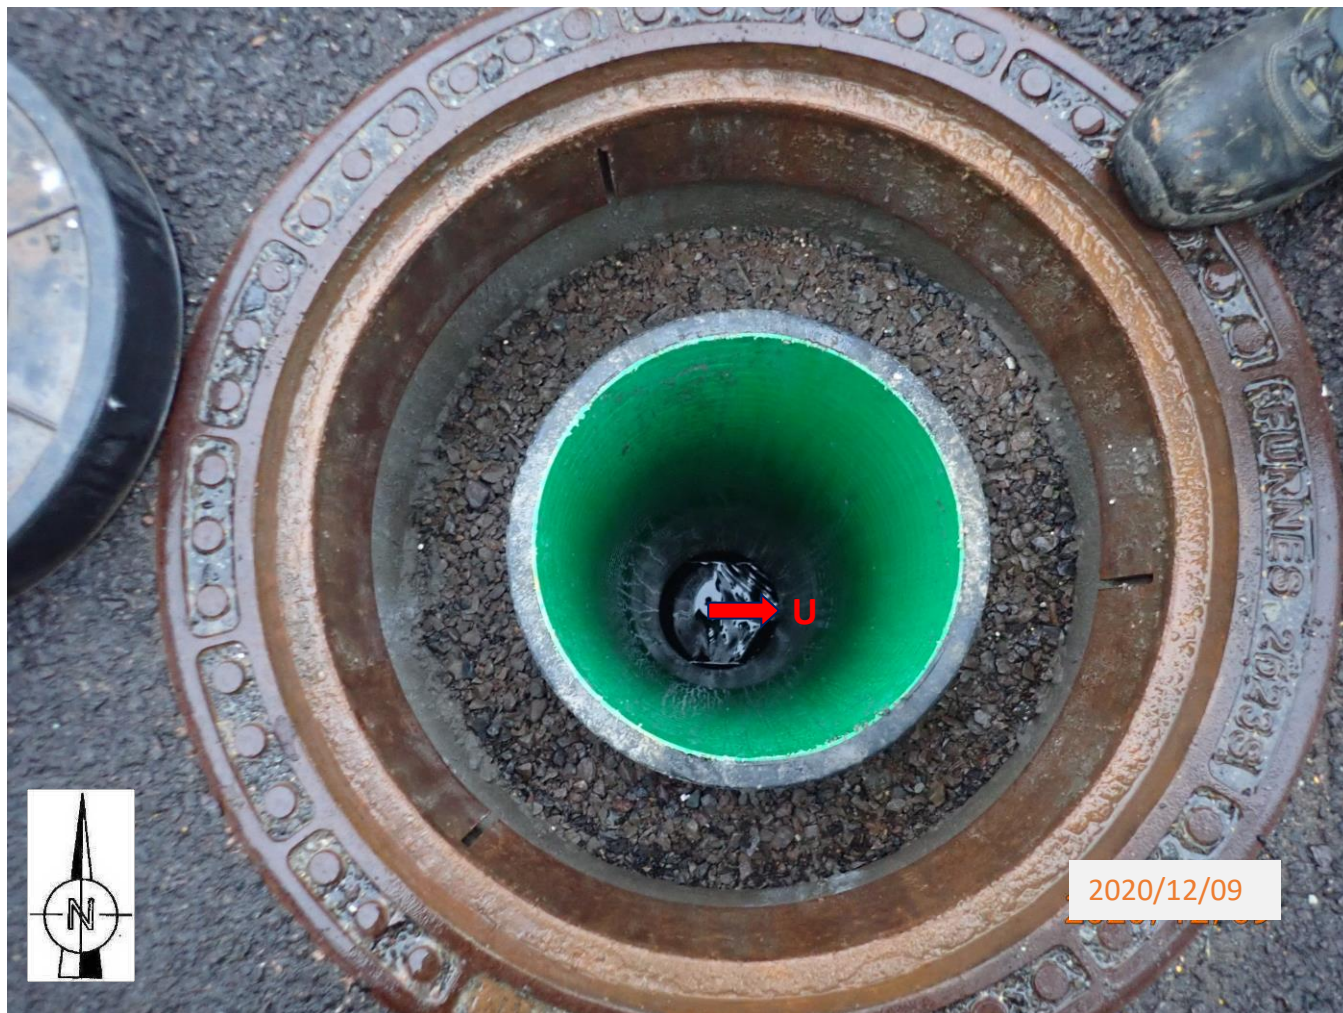
## Kum 79622

BIR U	BIR (1)	BIR (2)	Topp rør (3)	BIR (4)	Topp VL	Kum
<b>Topp lokk*:</b>							+99,726
<b>Nedmål (m):</b>	-2,66						
<b>Høyde:</b>	+97,066						
<b>Dimensjon (mm):</b>							
<b>Merknader:</b>	Mye sand/grus. *Topp lokk innmålt av Geodata, januar 2021.

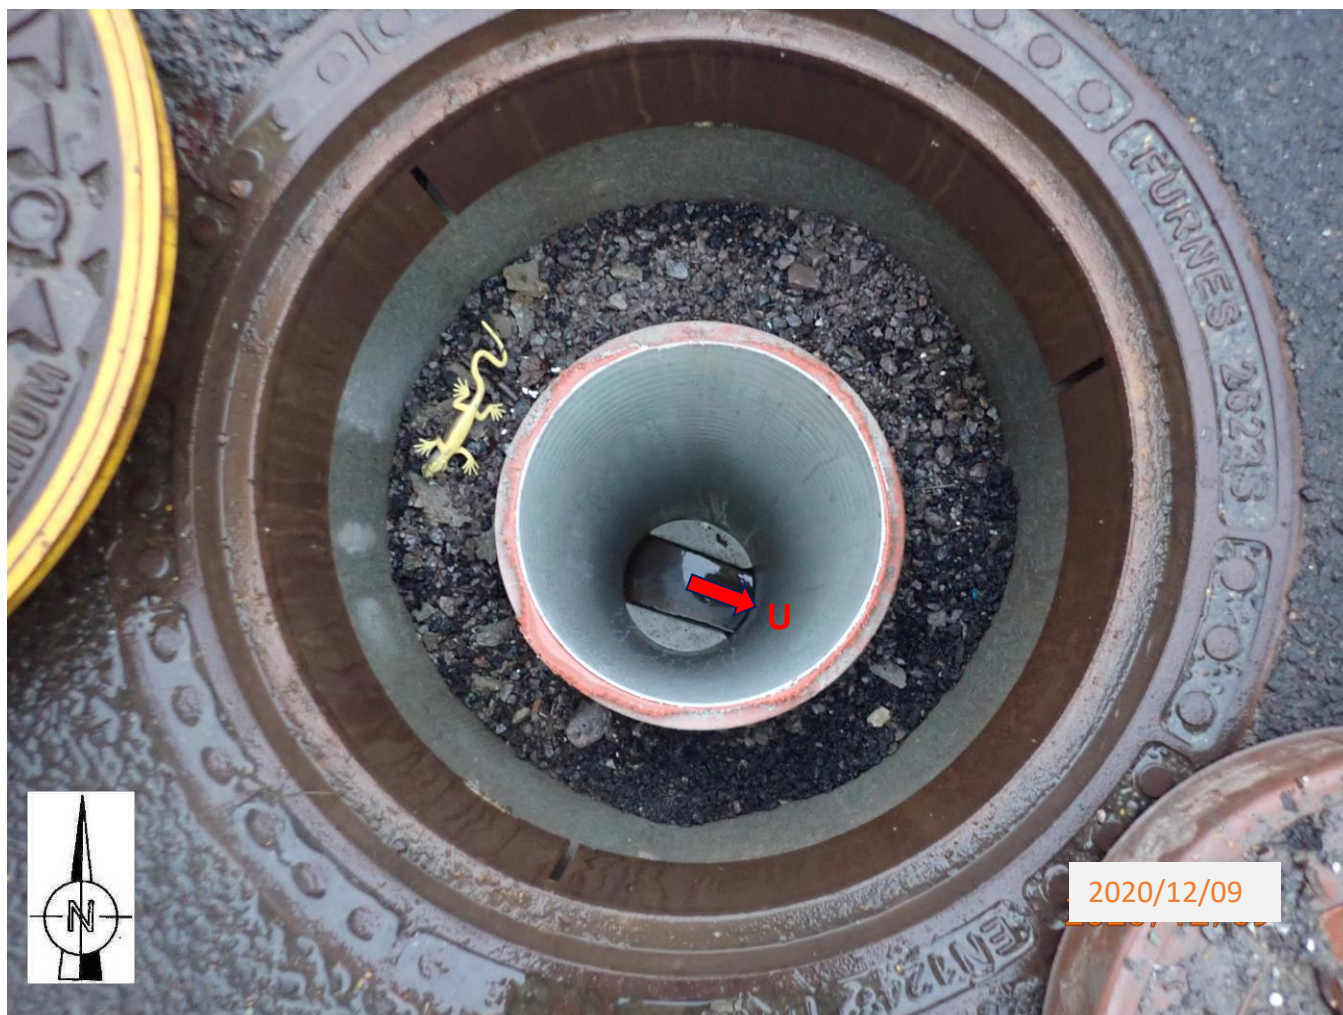
### Kumfoto

BIR U	BIR (1)	BIR (2)	Topp rør (3)	BIR (4)	Topp VL	Kum
<b>Topp lokk*:</b>							+99,731
<b>Nedmål (m):</b>	-2,15						
<b>Høyde:</b>	+97,581						
<b>Dimensjon (mm):</b>							
<b>Merknader:</b>	*Topp lokk innmålt av Geodata, januar 2021.

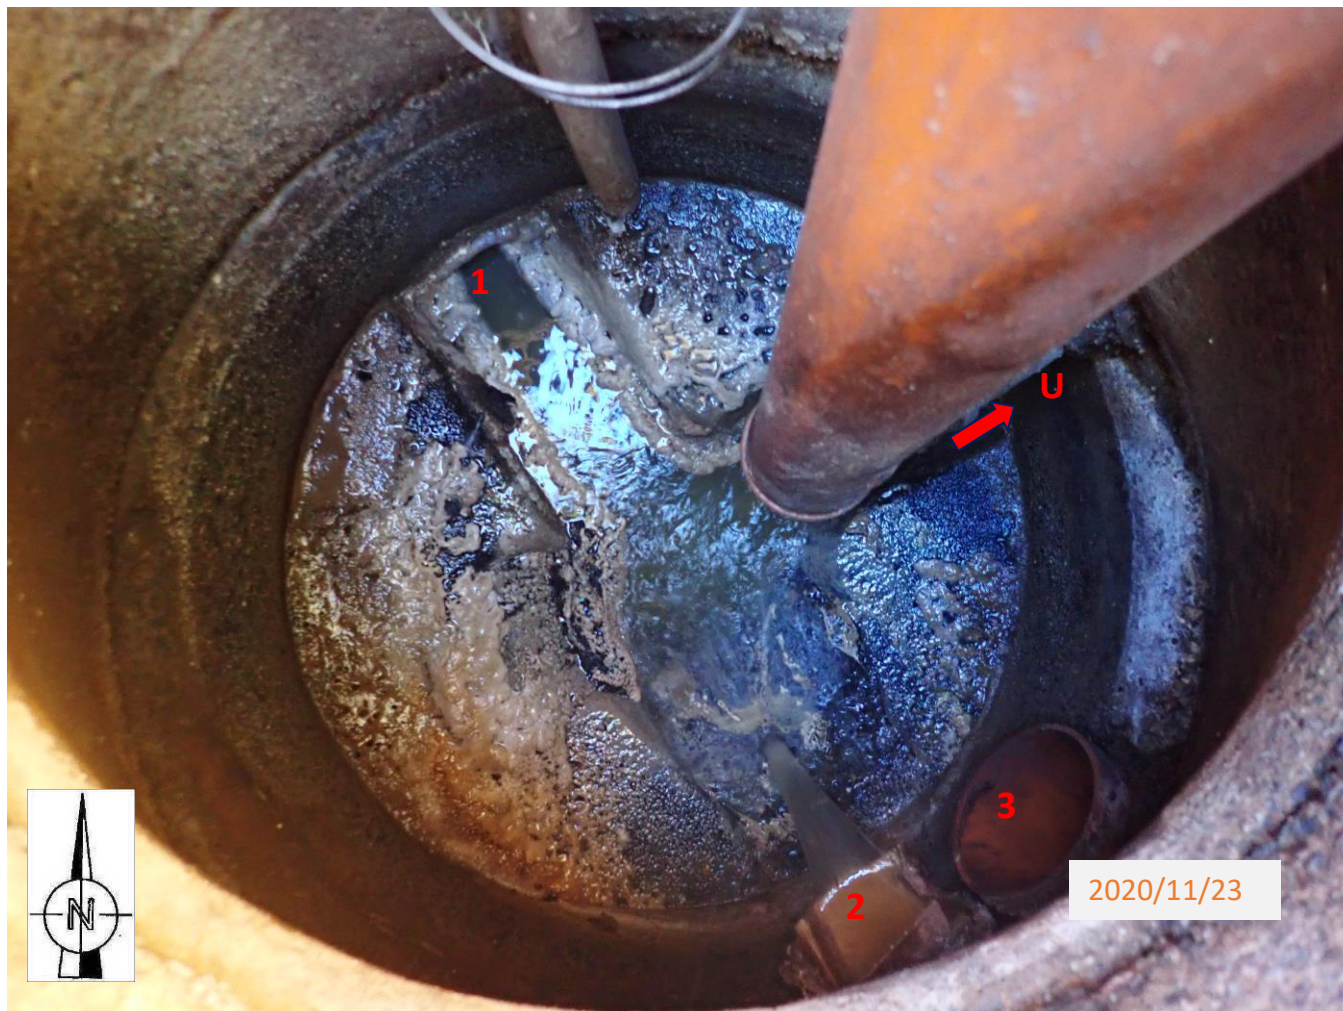
### Kumfoto

BIR U	BIR (1)	BIR (2)	BIR (3)	BIR (4)	Topp VL	Kum
Nedmål (m):	-1,745	-1,80	-1,45	-1,38			
Høyde:							
Dimensjon (mm):	200	200	>200	200			1000

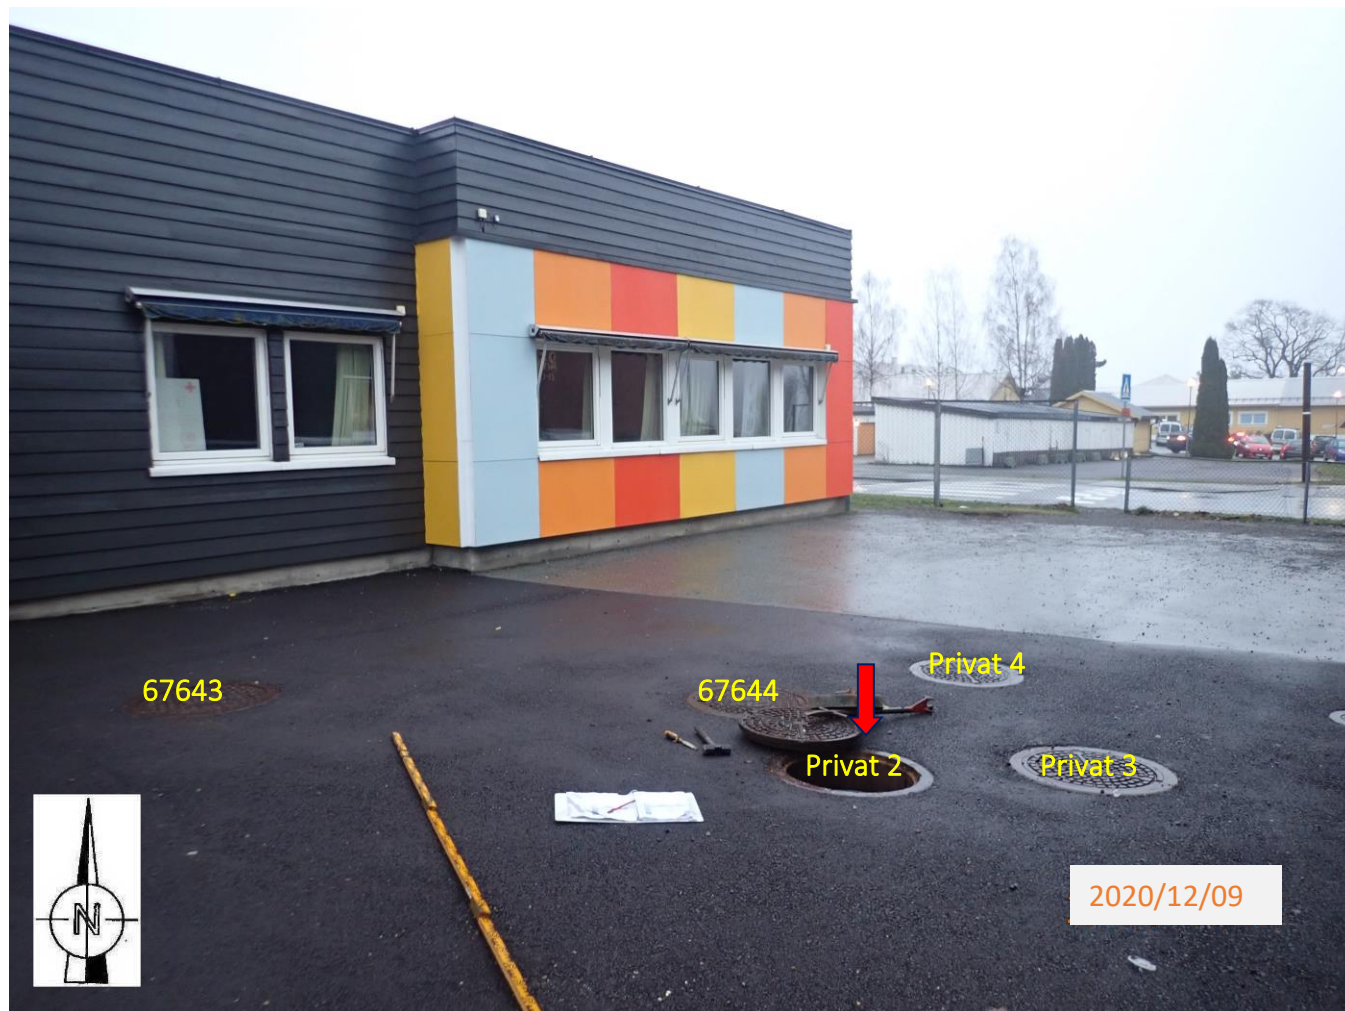
### Overflatefoto

BIR U	BIR (1)	BIR (2)	BIR (3)	BIR (4)	Topp VL	Kum
Nedmål (m):	-2,665						
Høyde:							
Dimensjon (mm):							
Merknader:	Det ser ut til å være dårlig fall i renna.

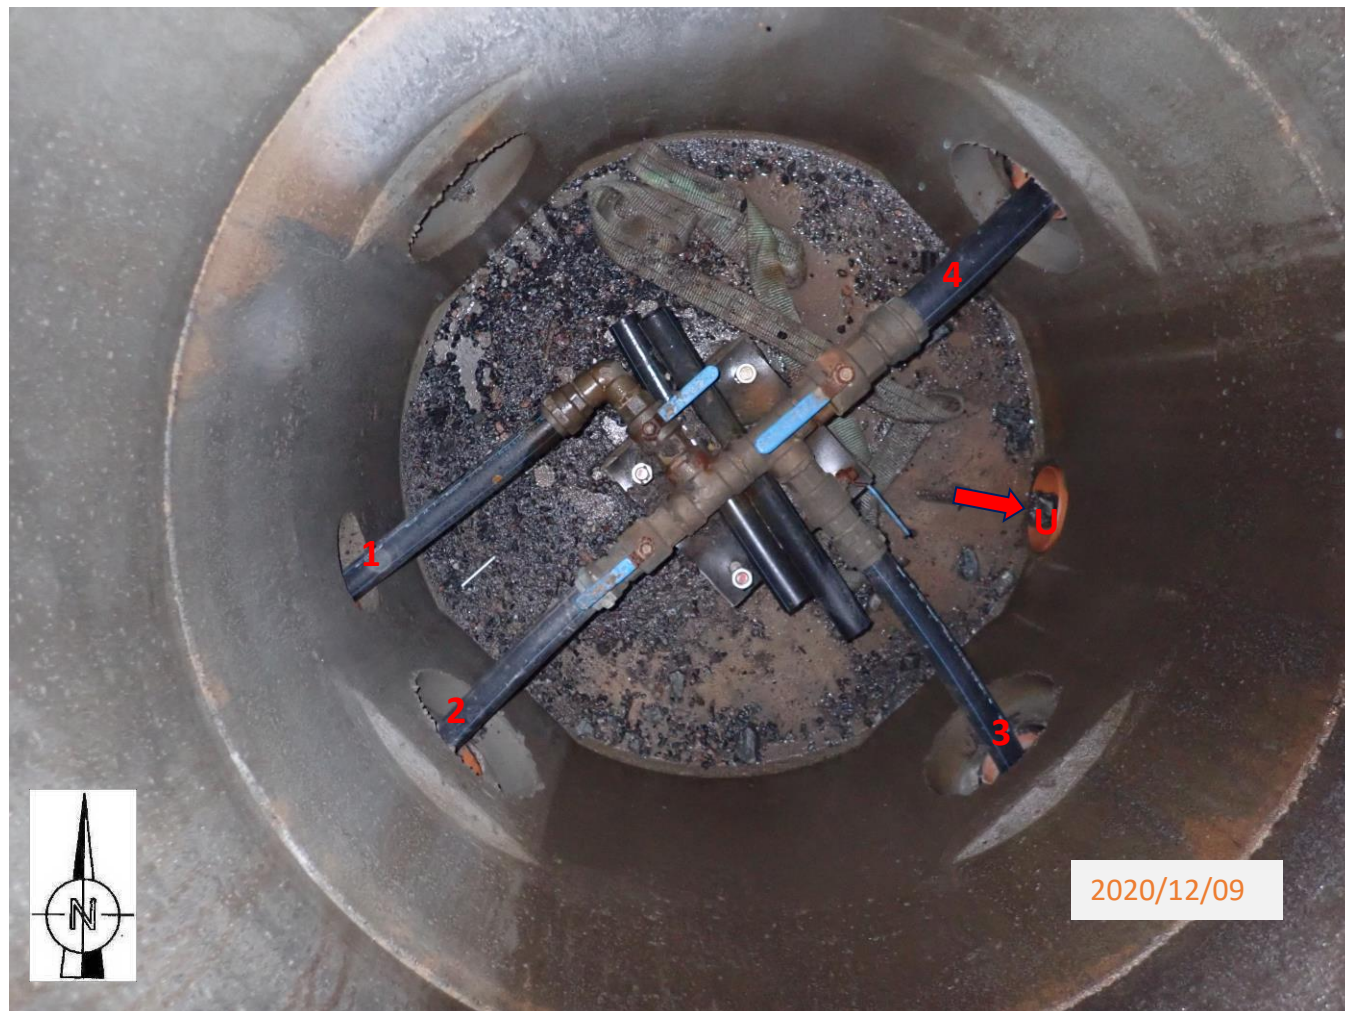
## Kum Privat 4

BIR U	VL (1)	VL (2)	VL (3)	VL (4)	Topp VL	Kum
Nedmål (m):	-2,32					-1,91	
Høyde:							
Dimensjon (mm):	160	50	50	50	63		1200
Merknader:	Mangler stige.
