FREDRIKSTAD KOMMUNE

VA-LEDNING

GRAFSLUND - ØRA

FAGRAPPORTE NATURMANGFOLD

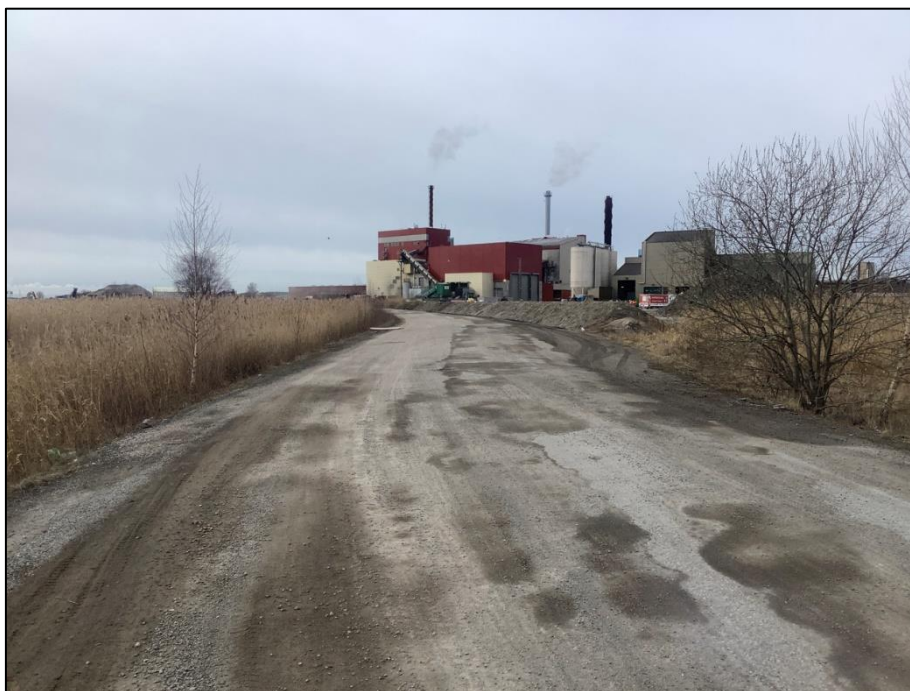
Figur 5-2. Øvold naturbeitemark. Området er i 1996 kartlagt som naturbeitemark, men dette er ikke verifisert ved nyere kartlegginger. Siden 1996 har veien blitt etablert og området til høyre er nå regulert til næring.

Lengst sør i utredningsområdet, se Figur 5-2, er det kartlagt en naturtype etter DN-Håndbok 13, Øvold naturbeitemark (BN00067986) med B-verdi (Naturbase, 2022). På grunnlag av nyere kartlegginger av området (se øverste avsnitt) anses registreringen fra 1996 som foreldet og tillegges ingen vekt i denne utredningen.

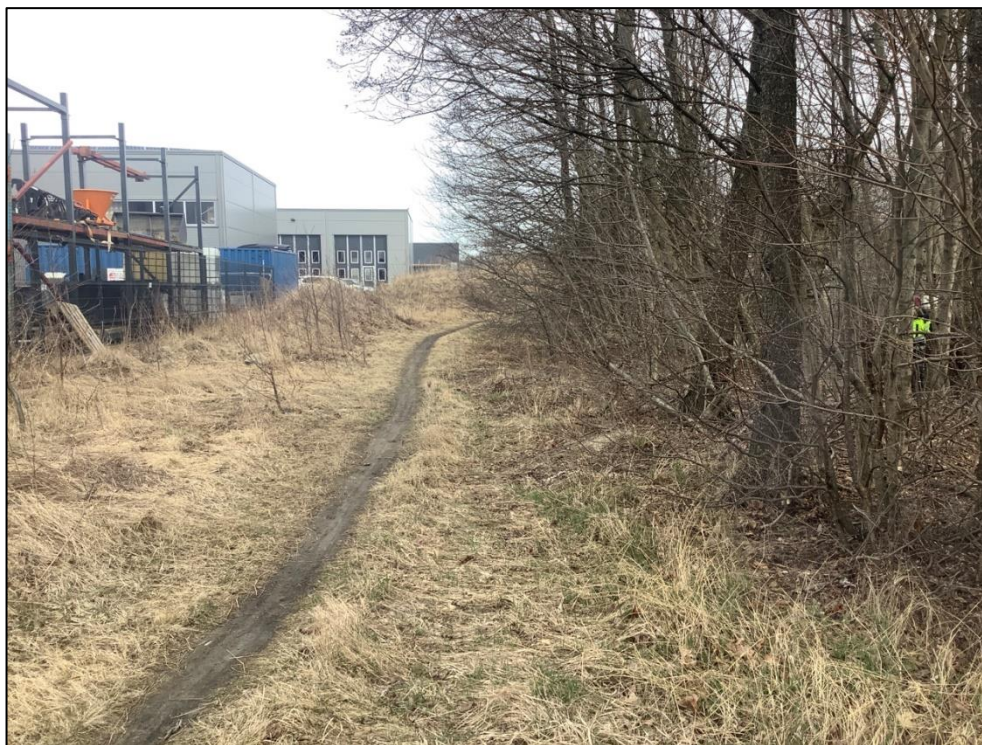
Figur 5-3. Til høyre i bild; Belte med ask og svartor langs med Oldenborgbekken ved Klokkerstua.

Ved Klokkerstua er det et noe bredere belte med skog langs med bekken, se Figur 5-3. Tre-sjiktet består av svartor og ask. Ask er rødlistet som sterkt truet (EN), og området anses som økologisk funksjonsområde for ask. Men siden området er sterkt preget av menneskelig aktivitet og er i relativt dårlig tilstand, anses ikke verdien som mer enn middels.

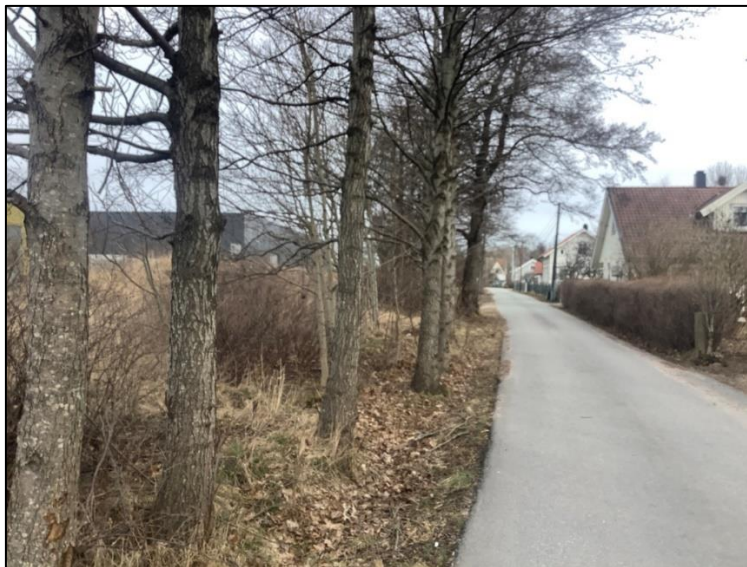
Figur 5-4. Trær langs med Klokkerstuveien.

Langs Klokkerstuveien står en del middels til store trær, se figur 5-4. De fleste er svartor, men bjørk og selje forekommer også. En svartor er stor, ca. 180 cm i omkrets. Mange har mekaniske skader og er i relativt dårlig tilstand. Verdien vurderes til middels.

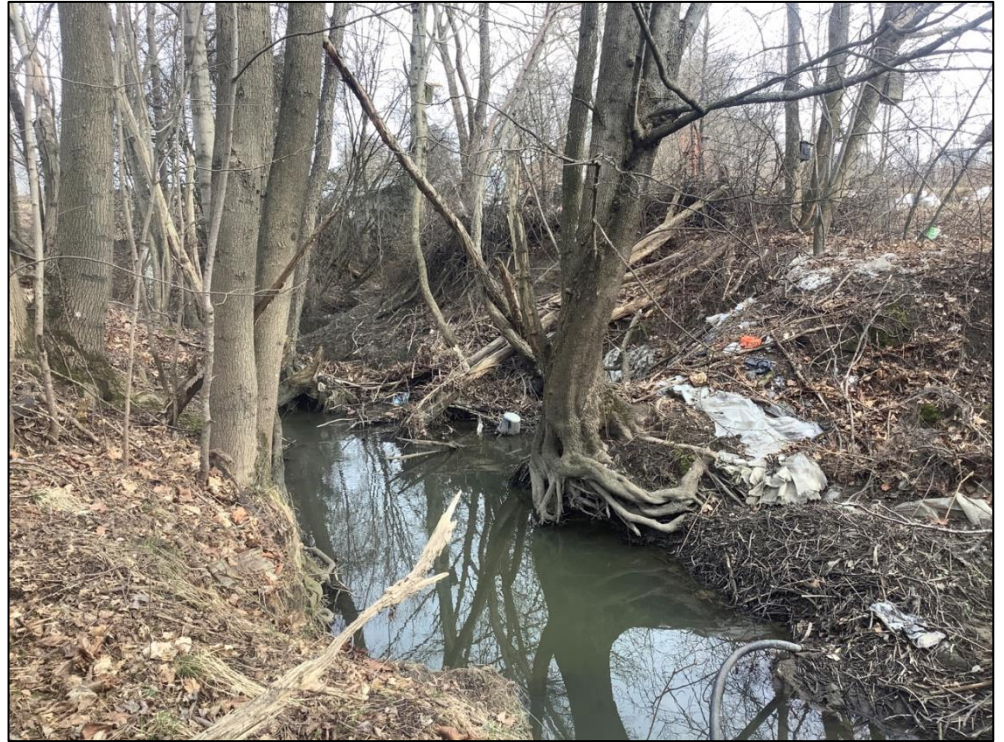
Figur 5-5. Oldenburgbekken ved Klokkerstua.

Oldenborgbekken går rett utenfor planområdet fra Grafslund til Klokkerstua. Bekken er i dårlig tilstand langs stort sett hele strekningen, og er preget av søppel, fyllinger ut i bekken, samt erosjonssikring i betong. Bekken går utallige steder i rør under vei, og det er uklart hvor store hinder disse er for organismer som lever i bekken. Det er stort potensiale for forbedring av tilstanden, men i nåværende tilstand vurderes bekken å ha noe verdi.

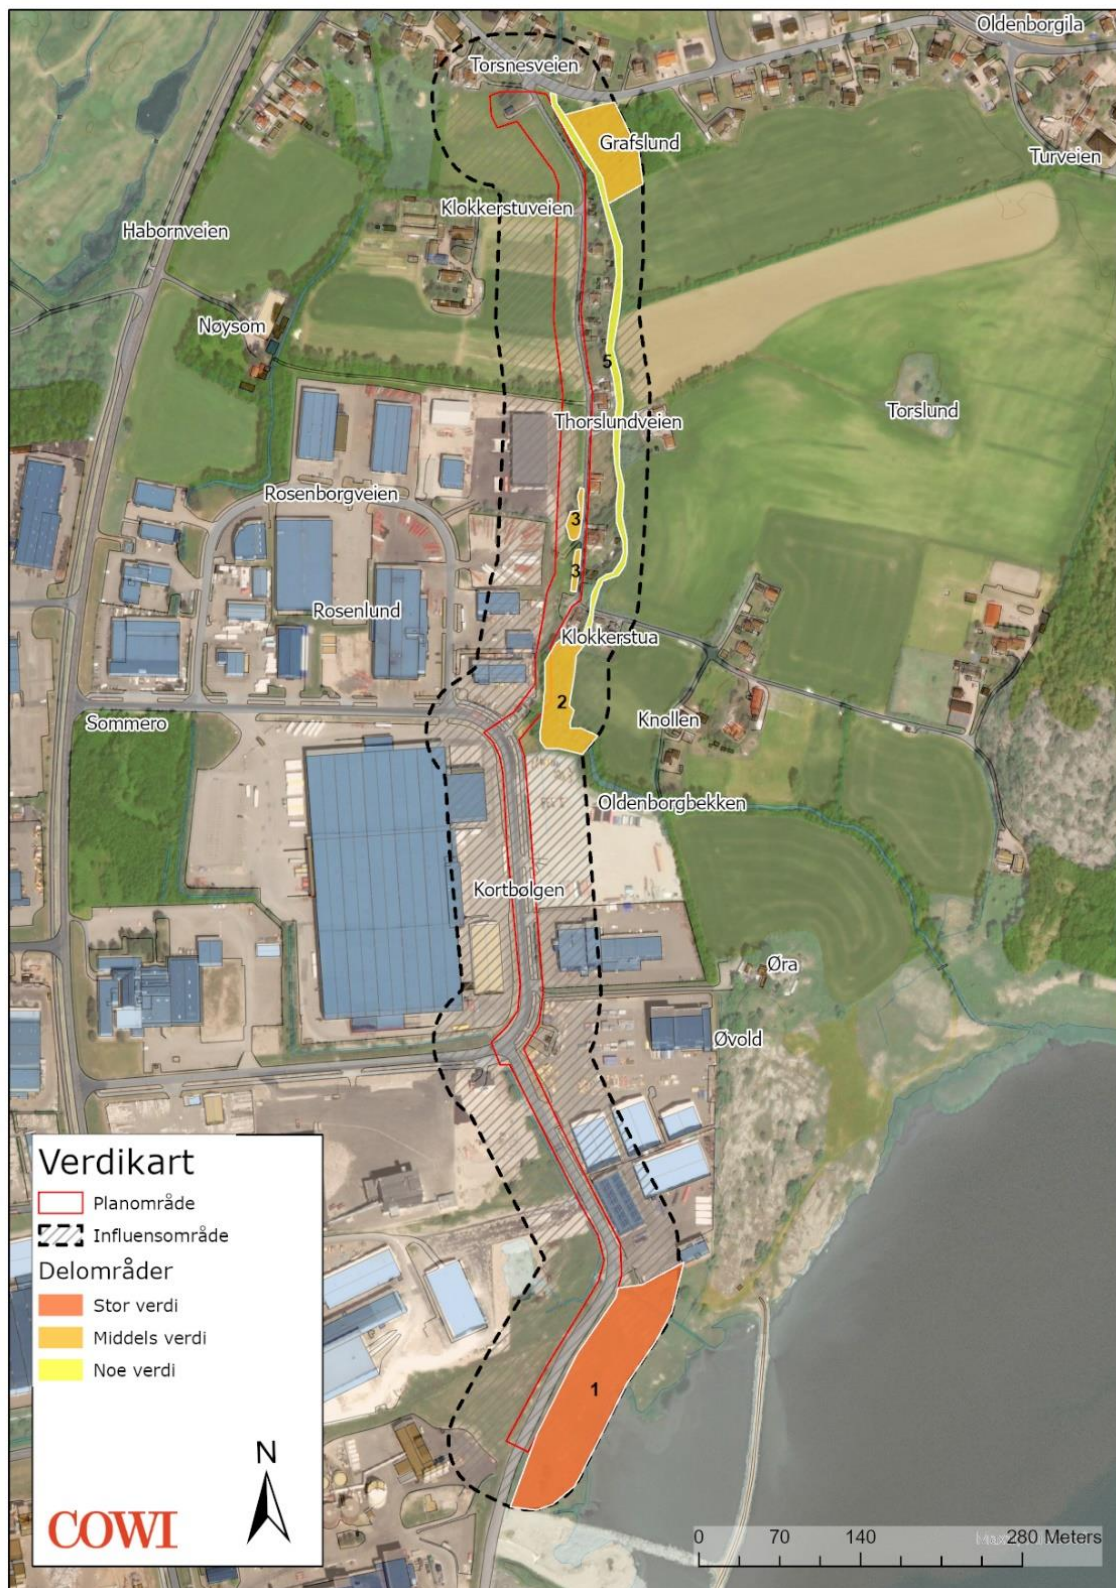
Figur 6-1. Verdikart med verdivurderte delområder, 1-5.

Delområde 2 og 3, kan bli negativt påvirket av at trær fjernes eller skades. Delområde 5 kan bli negativt påvirket av inngrep i bekken, hvilket kan ha negativ effekt på organismer i bekken, også en bra bit nedstrøms tiltaket dersom inngrep medfører avrenning. Grunnet bekkens dårlige tilstand anses risikoen for negativ påvirkning som svært liten. Totalt sett vurderes tiltakets påvirkning på naturmangfoldet som ubetydelig.

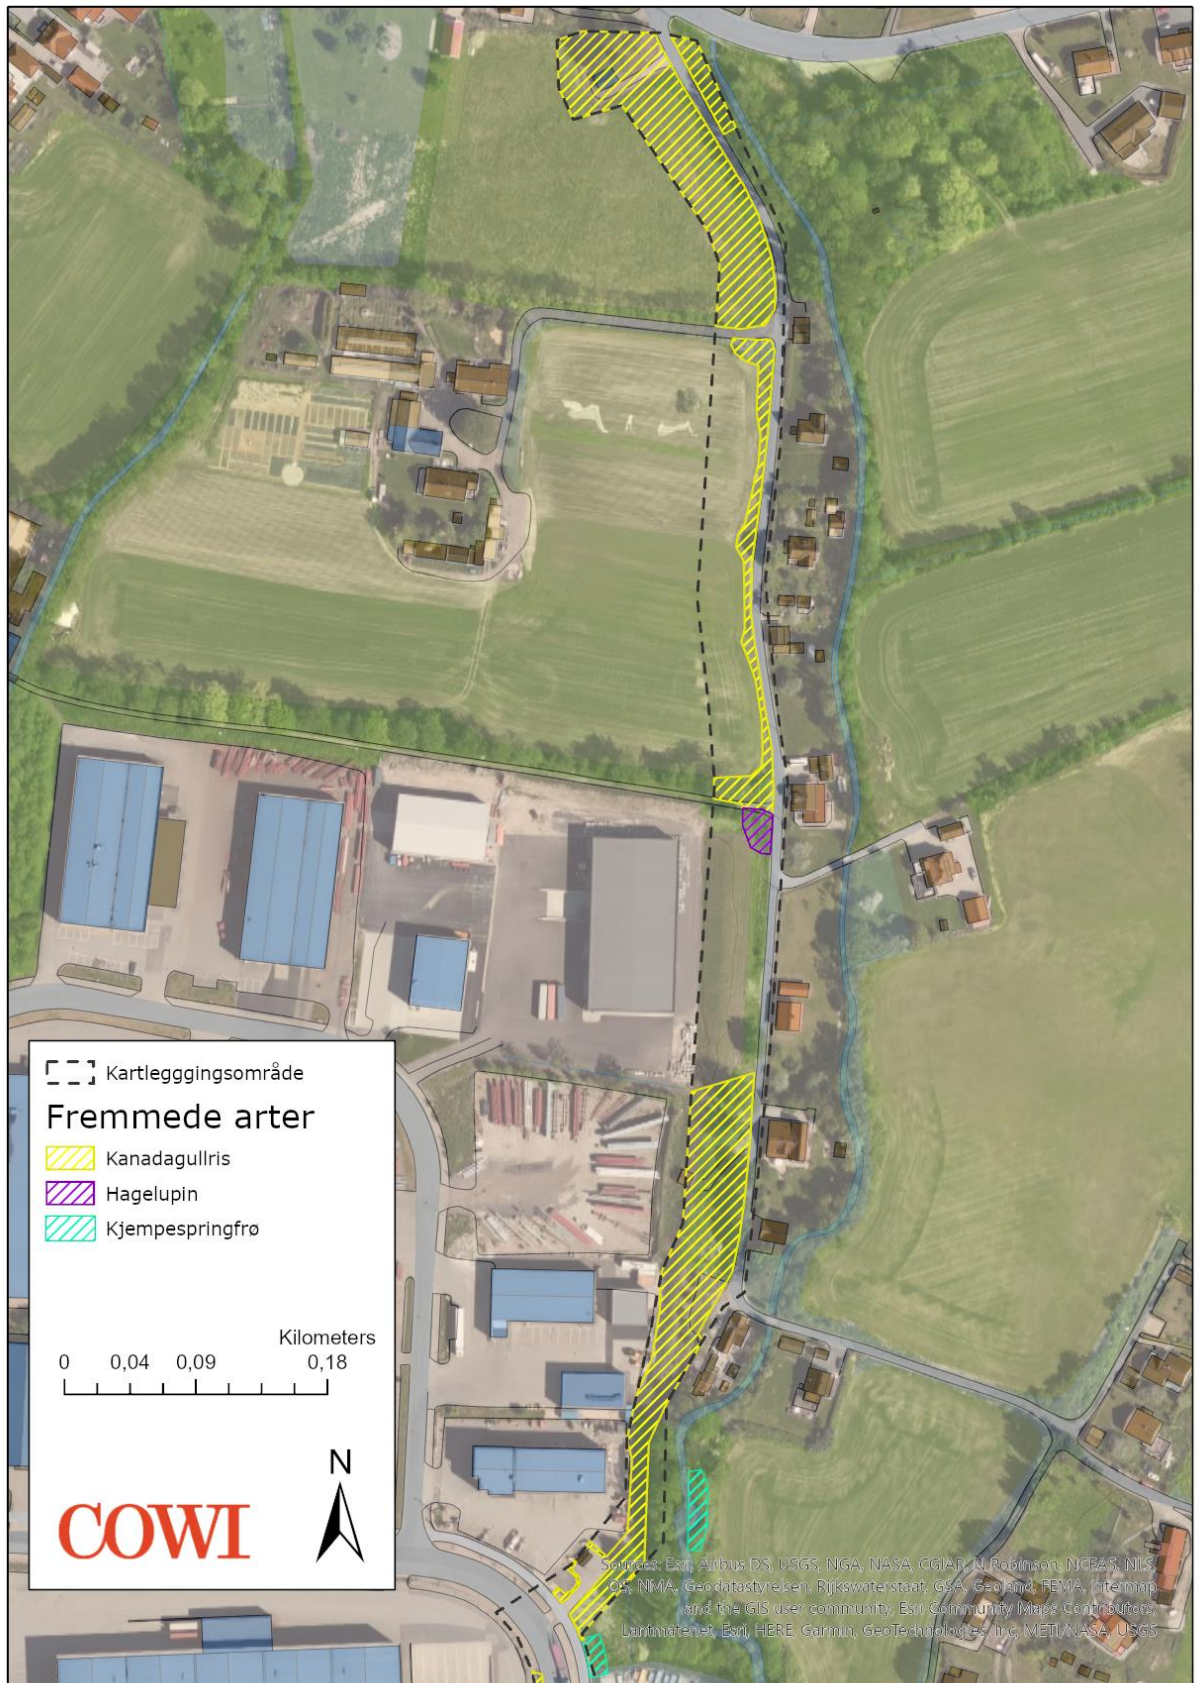
Figur 7-1. Fremmede arter i planområdet i juni 2022.

Fremmede arter er kartlagt i juni 2022. Den art som krever det mest omfattende tiltakene i et gitt område er vist i kart. Med dybde infisert masse menes hvor dypt under registrerte forekomster som massene anses infisert. Generelt anses masser under harde flater som asfalt og betong som ikke infisert. For kart over registrerte forekomster se Figur 7-1 og Figur 7-2.
