NOTAT

OPPDRAAG	Dammer Storavatnet Rehabilitering	DOKUMENTKODE	10222962-01-RIM-NOT-004
EMNE	Risikovurdering og prosedyre for håndtering av fremmede arter	TILGJENGELIGHET	Åpen
OPPDRAAGSGIVER	Bergen kommune	OPPDRAAGSLEDER	Vegard Lie
KONTAKTPERSON	Frode Hammersland	SAKSBEHANDLER	Agnieszka Wyspianska
KOPI		ANSVARLIG ENHET	10233012 Miljørådgivning Vest

Storavatnet i Fyllingsdalen i Bergen kommune er demmet opp av fire dammer. Dammene tilfredsstillers ikke kravene i damsikkerhetsforskriften og er planlagt rehabilitert. Foreliggende notat beskriver resultatene fra kartlegging av fremmede skadelige plantearter i tiltaksområdet, og gir anbefalinger om tiltak for håndtering av plantemateriale og masser med disse artene under anleggsarbeidene. Hensiktene med tiltakene er å forebygge risiko for spredning av artene med potensiell skade på stedegent naturmangfold.

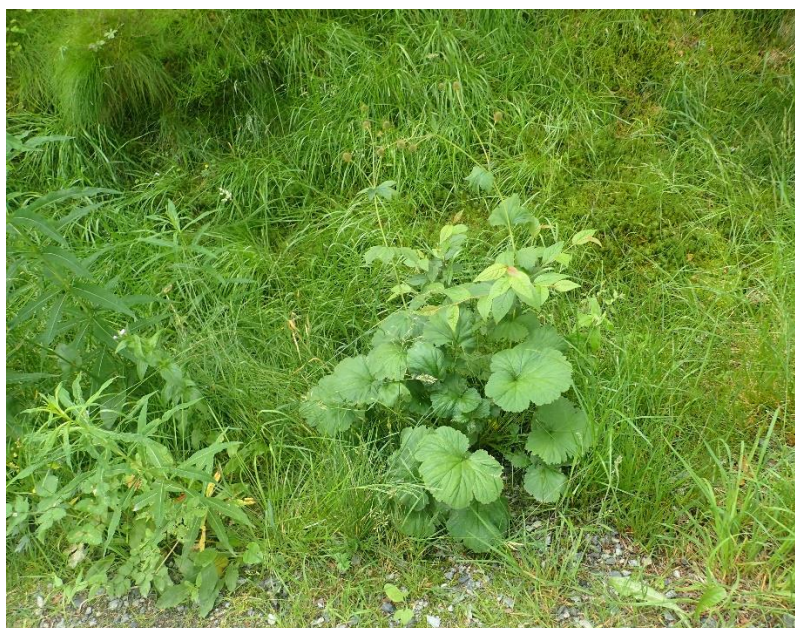
Amerikahumleblom er en flerårig og langlevd urt med frøreproduksjon. Arten kommer opprinnelig fra Nordøst-Asia og Nordvest-Amerika. Den har frukter (smånøtter) med en krok som spres med dyr og folk potensielt over lange avstander. Arten er trolig kommet inn som hagestaude i landet. Den reproduserer godt og danner lett bestander i Norge. Amerikahumleblom hybridiserer med de hjemlige artene enghumleblom og kratthumleblom, og kan også lokalt fortrenge arter i rikere skogtyper som høgstaude- og flommarkskog. Det er nødvendig med tiltak ved massehåndtering og masser ned til 0,5 m vurderes som infisert. Plantemateriale leveres til forbrenning. Se bilde av arten i figur 1. Amerikahumleblom ble observert langs asfalt- og grusveier i områdene 1-3.

Figur 1. Amerikahumleblom langs grussti. Foto: Multiconsult.

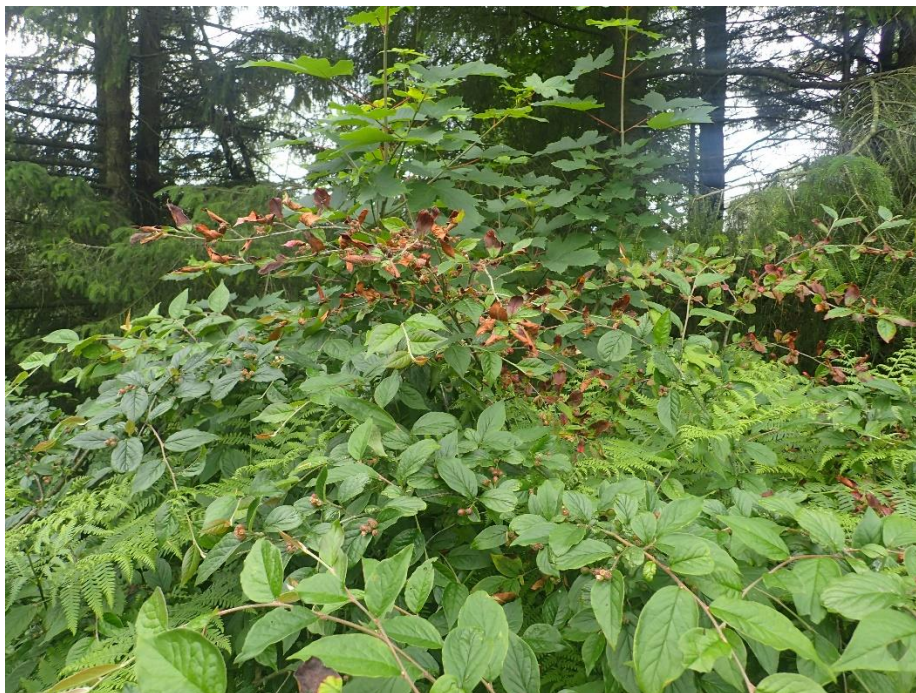
Mispel, særlig bulkemispel og pilemispel, er vertsplanter for plantesykdommen pærebrann som skyldes en bakterie. Det er utarbeidet en egen forskrift for å hindre spredning av pærebrann. Det er flere steder iverksatt tiltak for å redusere denne sykdommen og hindre spredning til områder der den ikke er påvist, og da særlig til områder med fruktnering. Ifølge Mattilsynet er Bergen kommune i bekjempelsessonen og det må iverksettes tiltak dersom det benyttes utstyr og maskiner som senere skal utføre arbeid i områder som er utenfor bekjempelsessonen. Fruktene fra mispler er saftige bærepler som spres av fugl, men frøbanken er kortvarig. Mispler spres ikke vegetativt. For mispler er det nødvendig med tiltak for plantemateriale, men ikke masser. Plantemateriale, inkludert rot, skal leveres til forbrenning. Se bilde av arten i figur 2. Bulkemispel ble registrert spredt i område 1, 2 og 4. Det ble observert pærebrannsmitte på flere mispler i området.

Figur 2. Bulkemispel, med pærebrannsmitte (brunt løv). Foto: Multiconsult

- Plantemateriale av øvrige fremmede plantearter skal leveres til forbrenning. Ved fjerning av mispler skal også roten inkluderes.
- Platanlønn og gran kan leveres til varmkompostering. Trestammer og ved kan håndteres fritt.

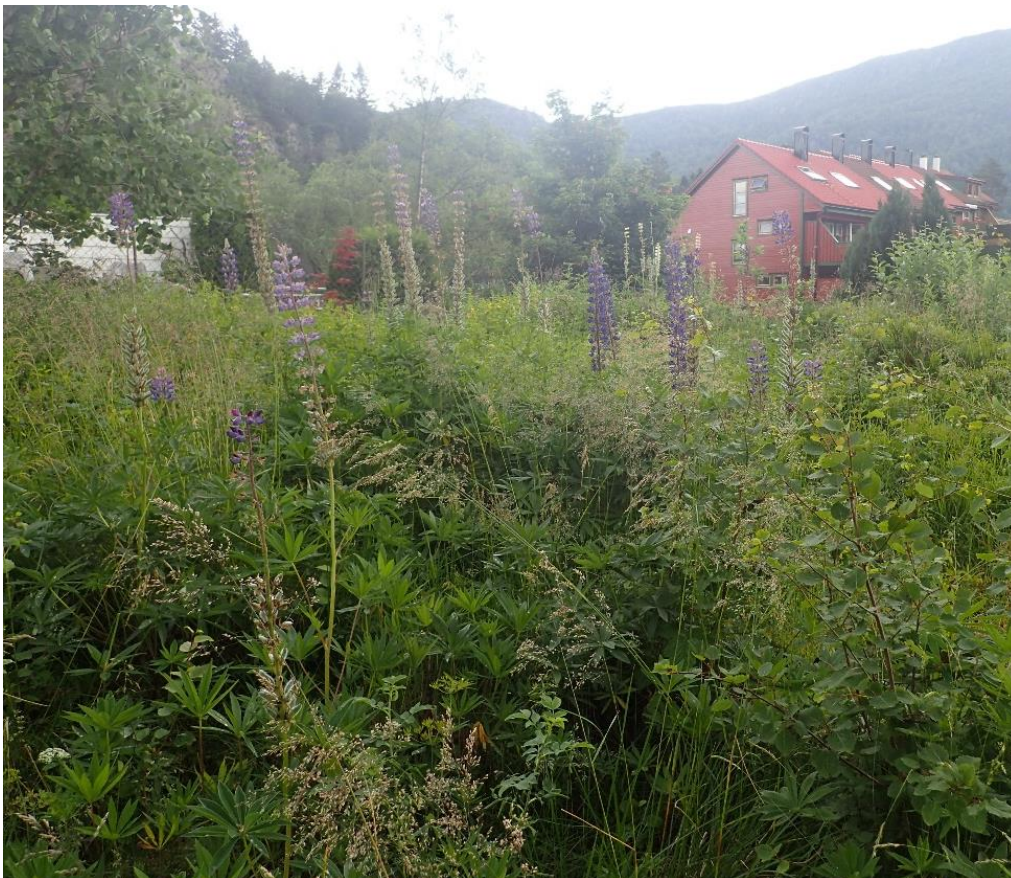
Hagelupin er en høy, flerårig urt som formerer seg med frø. Arten har stor frøproduksjon. Planten kan også spres med biter av jordstengler, men røttene er ikke så dype. Potensiale for nye skudd i røttene sitter dessuten i overflaten. Lupin spres i jordmasser og ved hjelp av blant annet kjøretøy langs ferdselsårene. Arten har en frøbank som kan overleve i svært mange år og er derfor vanskelig å bekjempe. Frøbanken ligger i hovedsak på overflaten av jorda eller nær denne. Arten har et stort invasjonspotensiale i kombinasjon med at den kan fortrenge sårbare arter og andre stedege arter på elveører, enger og artsrike vegkanter. Arten fikserer nitrogen og endrer også substratet den vokser på. I henhold til forskrift om fremmede organismer er det forbudt å innføre, sette ut og/eller spre hagelupin. Det er derfor nødvendig med tiltak både for plantemateriale og masser. Plantemateriale skal ikke mellomlagres men umiddelbart legges i tette sekker og leveres til forbrenning. Planter kan lukes/klippes for å hindre spredning. Masser ned til 0,3 m under terreng, og i en utstrekning på 0,5 m fra planten, vurderes som infisert og kan ikke håndteres fritt. Planter skal fortrinnsvis fjernes før blomstring da arten kan sette frø etter nedkutting. Se bilde av arten i figur 3. Det var en forekomst av hagelupiner i nærhet til hage ved område 1.

Figur 3. Hagelupiner med lilla blomster. Foto: Multiconsult

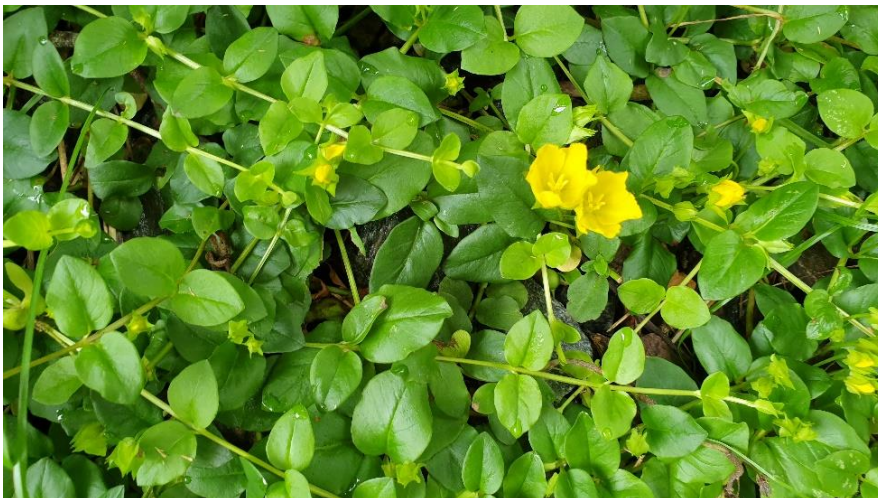
Krypfredløs er en flerårig urt med lange, krypende og rotslående skudd som hovedsakelig formerer seg med skuddfragmenter. Den er også potensielt frøformerende, men dette er meget sjelden, og arten har frøbank. Arten er innført som hageplante, er spredt ut fra hager ved utvoksing og utkast. Videre skjer spredningen ved forflytning av masser og ved tråkk. Den vokser som forvillet i flere naturtyper – hager, parker og plener, åpen gress- og urtemark og i lysåpen skog. Krypfredløs danner et tett teppe av rotslående skudd som er vanskelig å fjerne, og dekker marka slik at andre arter blir fortrent. For krypfredløs er det nødvendig med tiltak ved massehåndtering, og masser ned til 0,1 m vurderes som infisert. Plantemateriale leveres til forbrenning. Se bilde av arten i figur 4. Krypfredløs ble registrert i nærhet til hage ved område 1, samt i vestre deler av område 2.

Figur 4. Krypfredløs i område 2. Foto: Multiconsult

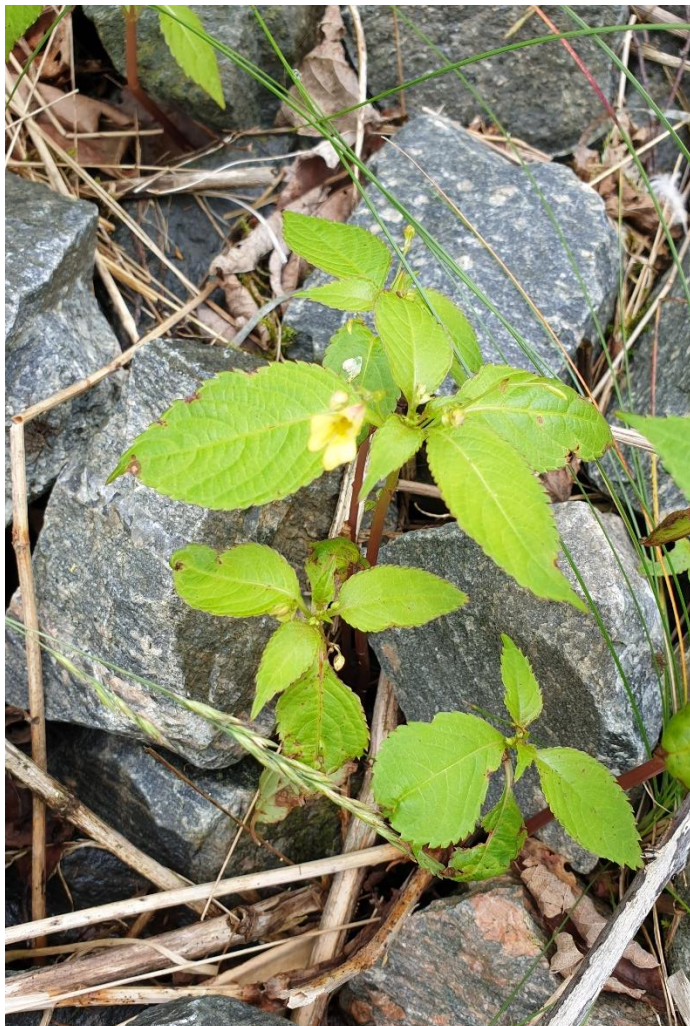
Mongolspringfrø er en vel 0,5 m høy ettårig urt som formerer seg med frø. Den kan selvpollinere og produserer store mengder frø, men frøene er kortlevde. Arten trives best i halvskygge eller skyggefullt på relativt næringsrik, fuktig jord. Den kan også vokse på åpne, eksponerte steder, særlig ulike typer skrotemark, i sumper og på strandnære steder, spesielt i åpen flommark og flommarkskog. Mongolspringfrø opptrer nå og da som ugras i rabatter, veikanter, privathager og frukthager. Arten har stort invasjonspotensiale og middels økologisk effekt. Den kan danne omfattende og tette rene bestander. Dette kan føre til fortregning av stedegne arter, hvorav noen true/sårbar, og til endringer i jordbunnsforhold. Arten er ettårig, slik at jorda blottlegges og blir

mer utsatt for erosjon når planten visner ned på høsten. Arten er spesielt problematisk på Vestlandet. For mongolspringfrø er det nødvendig med tiltak ved massehåndtering. Masser ned til 0,1 m under terreng, og i en utstrekning på 6 m fra planten, vurderes som infisert, og skal ikke håndteres fritt. Plantemateriale skal leveres til forbrenning. Se bilde av arten i figur 5. Mongolspringfrø er registrert med spredte forekomster i område 1, 2 og 3.

Figur 5. Mongolspringfrø i område 1. Foto: Multiconsult

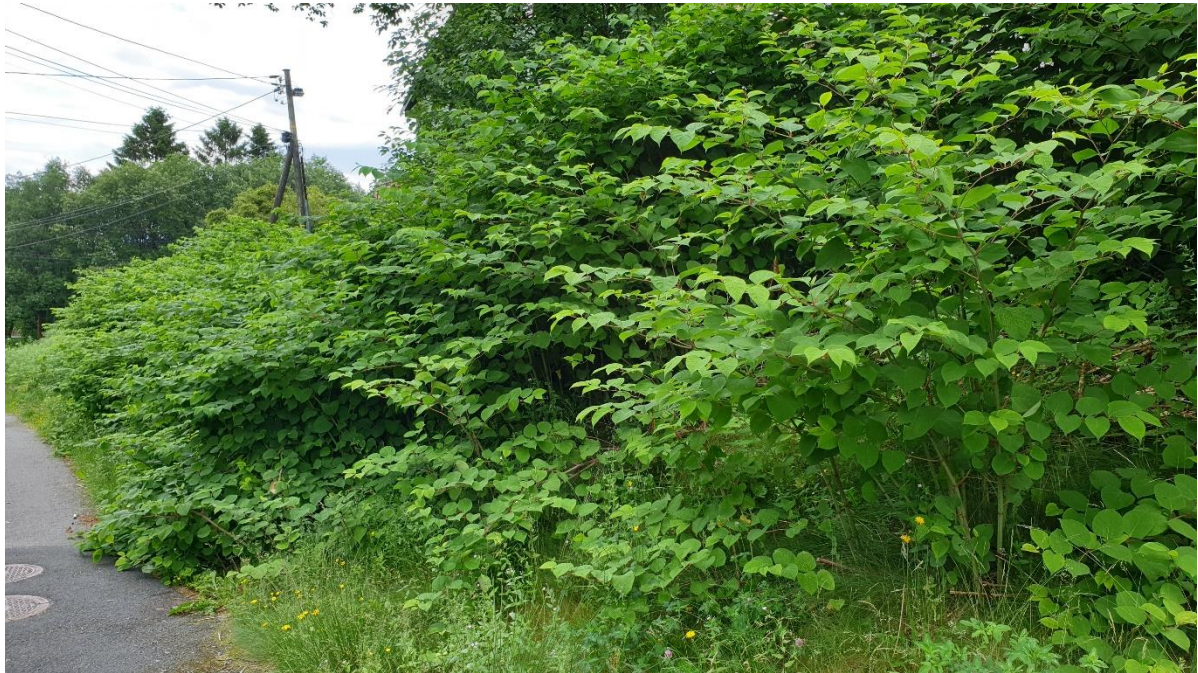
Parkslirekne er en staude (urt) som kan bli 3-3,5 m høy, og som danner tette bestander, se bilde i figur 4. Arten spirer fra stengdeler og jordstengler, og spres dermed med flytting av jord og plantedeler. Parkslirekne er blant de mest «aggressive» av de fremmede artene. Det må iverksettes tiltak ved graving, flytting og håndtering av masser i områder der det er registrert parkslirekne. Masser ned til 3 m under terreng, samt 7 m ut fra ytterste plante vurderes som infisert. Plantemateriale av parkslirekne skal leveres til forbrenning i tette sekker. I henhold til forskrift om fremmede organismer er det forbudt å innføre, sette ut og/eller spre parkslirekne. Se bilde av arten i figur 6. Det er registrert 3 ulike forekomster av parkslirekne. I område 1, en forekomst i vestre del av område 2, samt i kanten av område 4.

Figur 6. Hekk av parkslirekne i område 1. Foto: Multiconsult

Røtter av parkslirekne har en teoretisk utbredelse som går inntil 7 m ut fra planten og inntil 3 m ned under terrengoverflaten. Masser i dette omfanget må derfor i utgangspunktet vurderes som infisert og kan ikke håndteres fritt. Det anbefales at vekkgraving skjer under oppsyn av anleggsgartner eller biolog for å vurdere det faktiske omfanget av røttene dersom dette er mulig.

- Massene må graves ned, dekkes med fiberduk og deretter 5 m med uorganiske masser. Tildekning må skje umiddelbart etter nedgraving.
- Masser infisert med parkslirekne kan eventuelt kapsles inn med duk som er ugjennomtrengelig for plantevekst og videre dekkes til med 3 m med uorganiske masser.

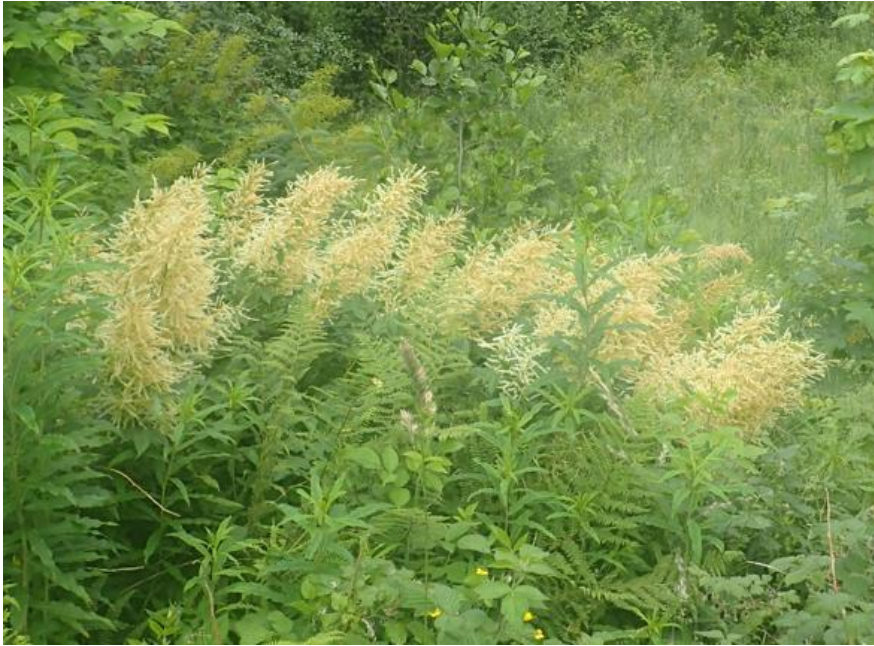
Skogskjegg er en flerårig høg urt som formerer seg med frø. Fruktene spres med vind og med dyr. Arten har jordstengler, og spres med hageutkast og forflytting av jordmasse. Det er nødvendig med særlige tiltak for masser. Plantemateriale skal leveres til forbrenning, men massere ned til minimum 0,5 m under terreng kan ikke håndteres fritt. Se bilde av arten i figur 7. Det er innslag av skogskjegg i område 3 og 4.

Figur 7. Innslag av skogskjegg i område 4. Foto: Multiconsult
