## NOTAT

| OPPDRAAG | <b>Dammer Storavatnet Rehabilitering</b> | DOKUMENTKODE | 10222962-RIGberg-NOT-001 |
| EMNE | Skredfarevurdering Svartatjørna | TILGJENGELIGHET | Åpen |
| OPPDRAAGSGIVER | <b>Bergen kommune</b> | OPPDRAAGSLEDER | Vegard Lie |

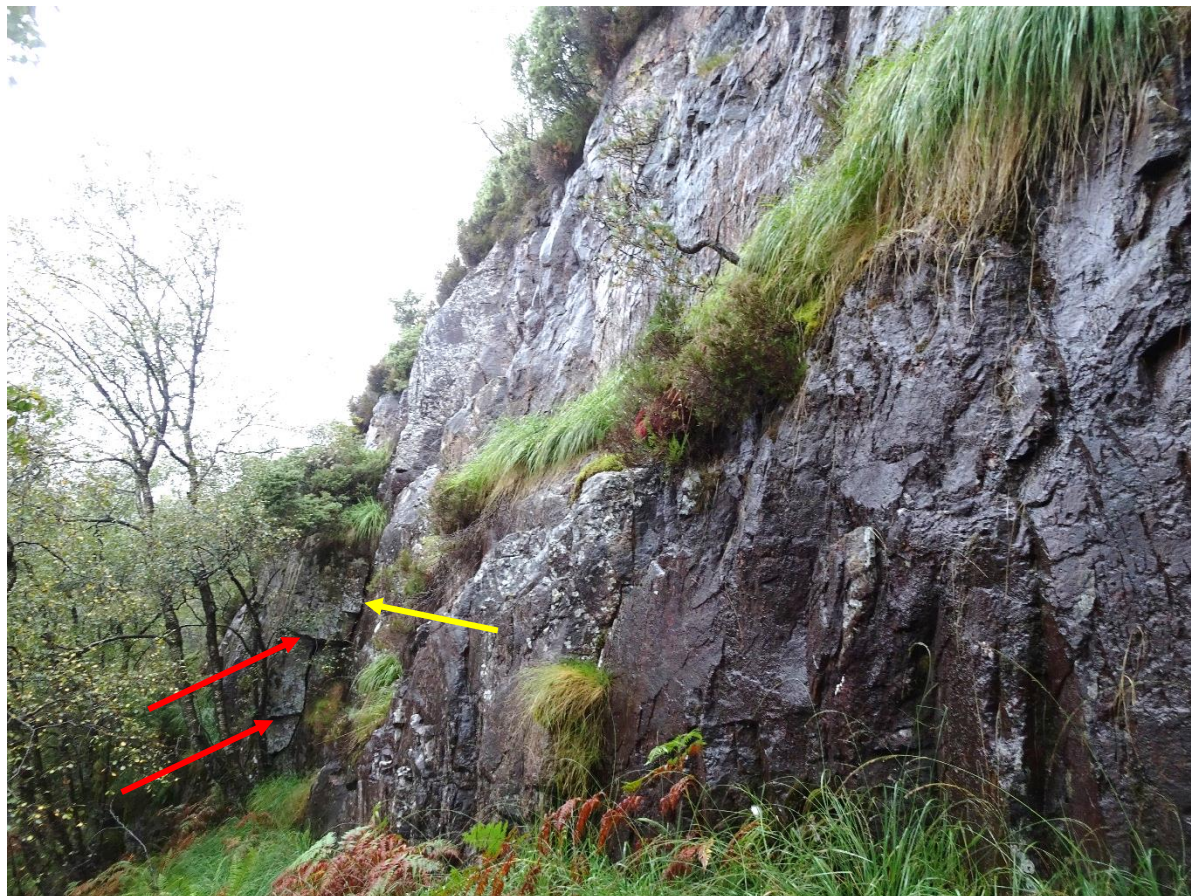
Det er ikke registrert berg i kartleggingsområdet, men det er observert berg i dagen innenfor påvirkningsområdet, særlig øst for kartleggingsområdet. Det ble ikke målt inn sprekkeretninger ved befaring, men det er observert sprekkesett orientert N-S og med steilt fall (parallelt med bergskrentene, gul pil i Figur 4). Tilsvarende sprekker vises normalt på dette systemet, Ø-V-orientert og med vertikalt fall. Det er også et tredje sprekkesett med subhorisontale sprekker (røde piler i Figur 4).

Figur 4. Bergskråning øst for demningen. Bildet er tatt mot nord ca. 200 moh. N-S-orientert sprekke med steilt fall mot vest er markert med gul pil. Røde piler peker på nær-horisontale sprekkesett med strøk mot N-S.

Det er ikke registrert løsneområder for steinsprang i skråningene like vest og øst for kartleggingsområdet. I fjellsiden opp mot Løvestakken er det registrert løsneområder for steinsprang, se registreringskart i Figur 7 og eksempler på avløst bergblokk i Figur 4.

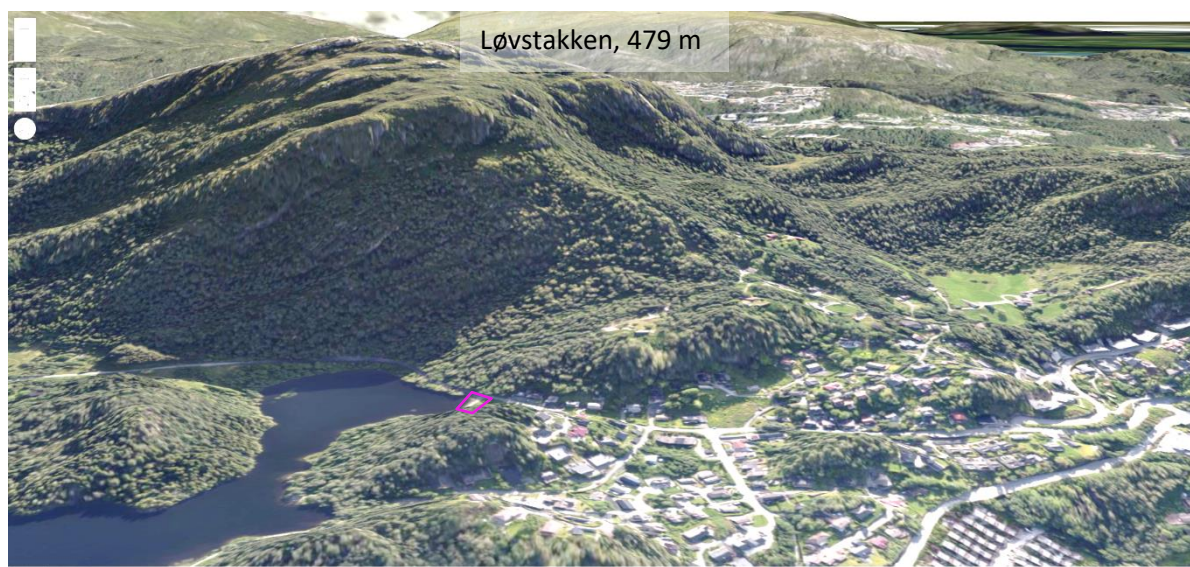
Skråfoto, samt flyfoto fra 1951-2019, er studert i forbindelse med skredfarevurderingen. Det er ikke observert endringer i terrenget i form av for eksempel spor i vegetasjon eller skredavsetninger som vitner om skredhendelser i det aktuelle tidsrommet. Figur 5 viser skråfoto fra området.

Figur 5. Skråfoto. Lilla polygon viser omtrentlig kartleggingsområde. Bildet er tatt mot øst. Kilde: <https://kart.1881.no/>
