Hønefoss Sykehjem

Vesterngata 18

MULIGHETSTUDIE – Alternativ 3 - Nybygg. 27.09.2022

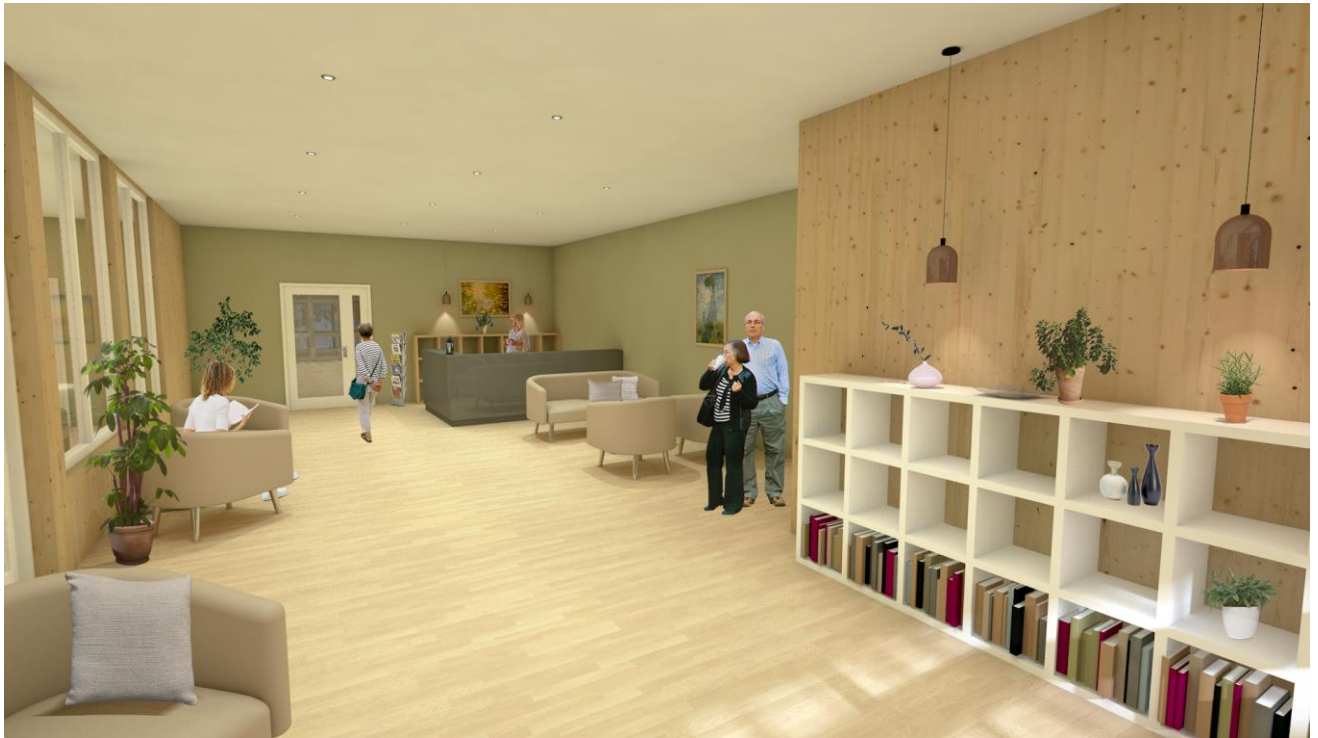
Foajeen har en synlig resepsjon med sittegrupper og informasjonsstativ. Det har en visuell kobling til storstuen på venstre hånd og bydels kaféen til høyre.

Illustrasjon: Hovedinngang og Foaje med resepsjon i fløy A

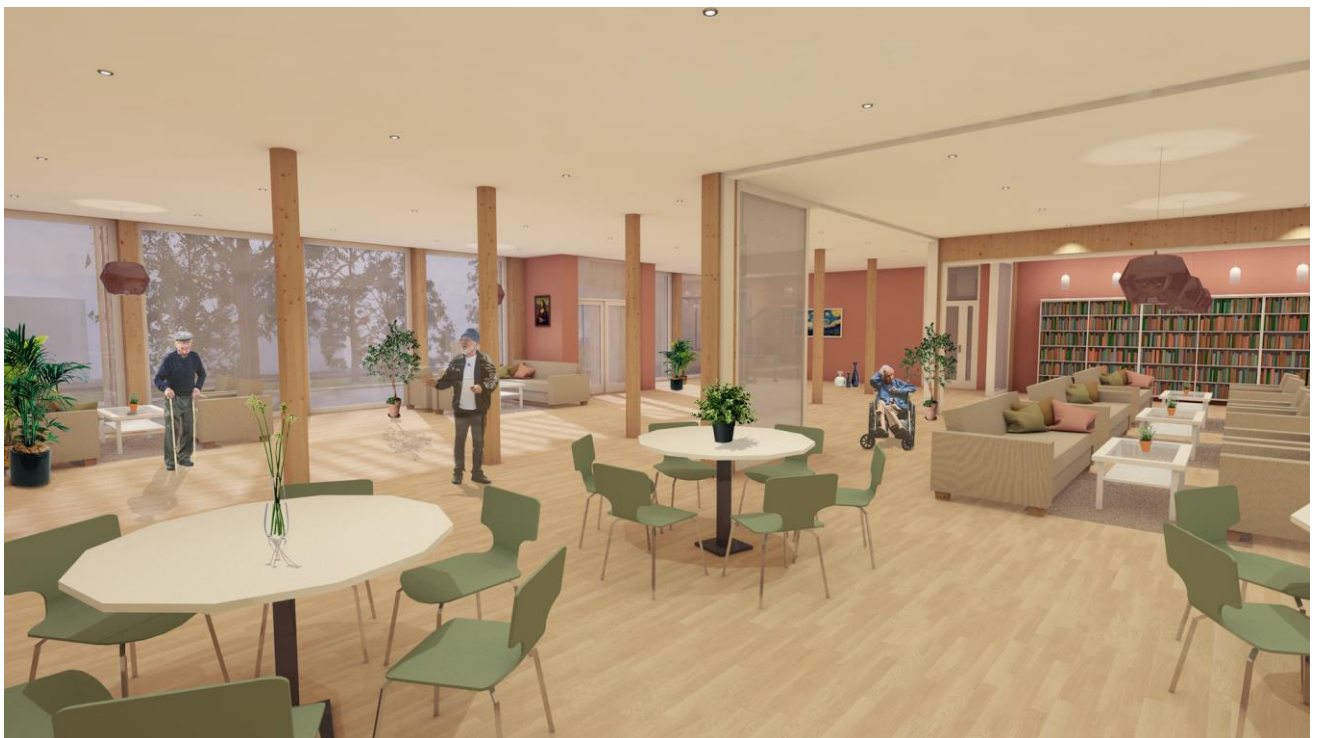
Illustrasjon: Storstuen med oppdelte romsoner og fri utgang til hagen mot sør.

Storstuen vender både inn mot gårdsrommet og ut mot hagen på forsiden.

Her er det lagt opp til bibliotek, møteplasser, og lokale for arrangementer. Stuen har sikt gjennom til både hage og gårdsrom.

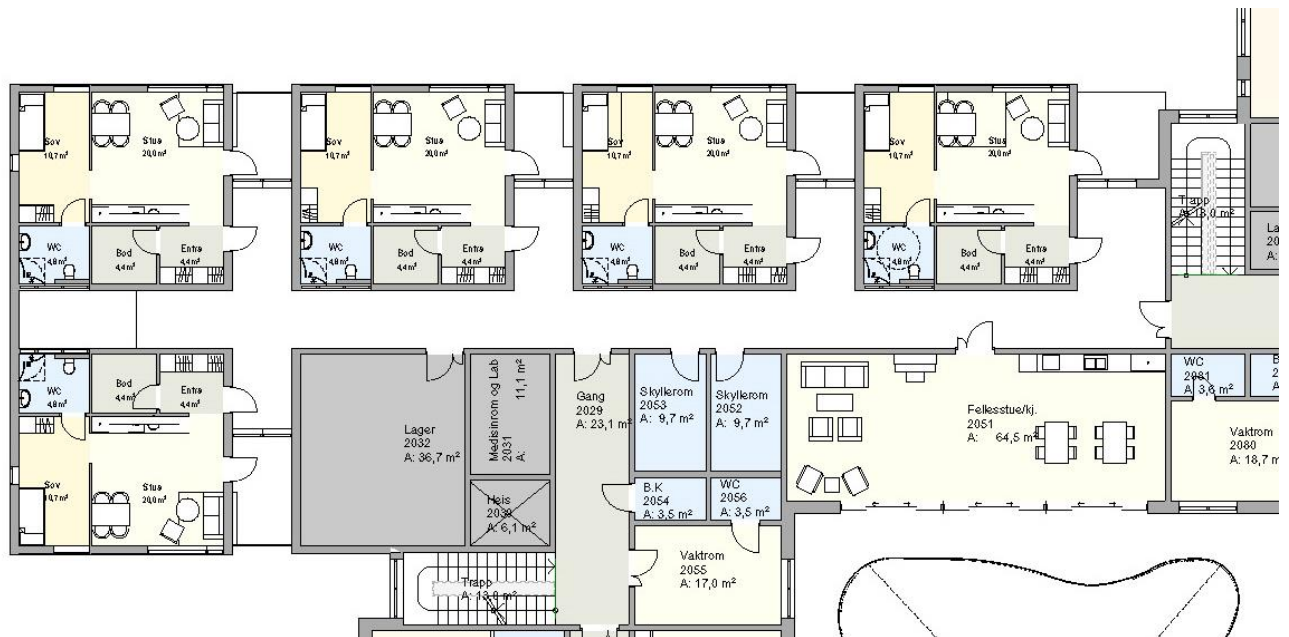
Det er vist mulighet for å tilpasse bygget til omsorgsboliger. Det er totalt 11 avdelinger som totalt gir 55 omsorgsboliger med Husbankstandard med eget kjøkken. Alle avdelinger har felles oppholdsareal. Felles oppholdsareal kan erstattes med en ekstra omsorgsbolig, da blir det totale antallet 66.

Fløy B – Eksempel på løsning med omsorgsboliger
