# Innseiling Kragerø

Kystverket Region Sør

Miljøgeologiske undersøkelser av  
sjøbunnsediment

DOKUMENTKODE: 712389-RIGm-RAP-002

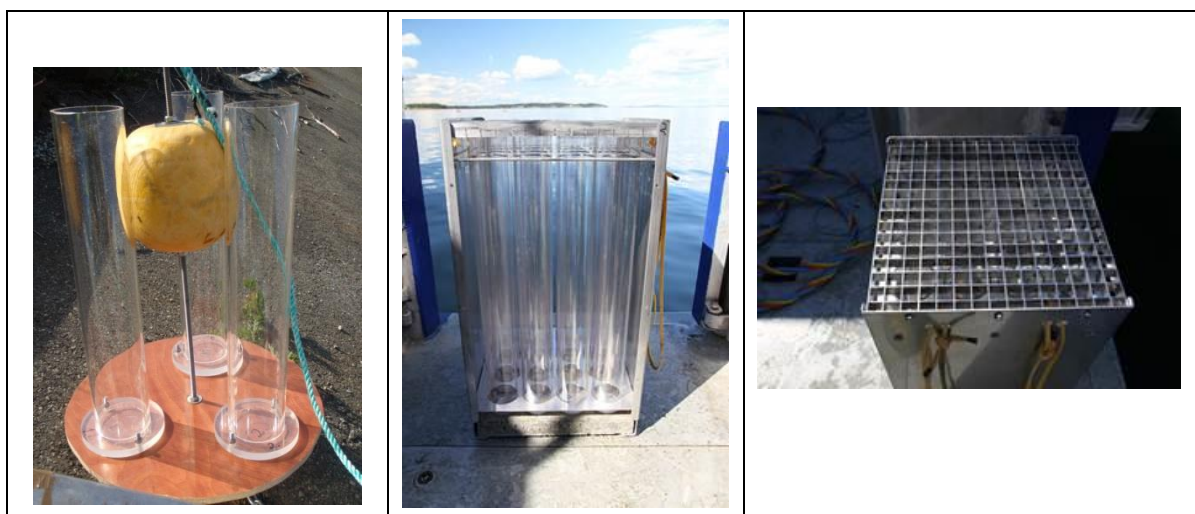
Sedimentfeller benyttes til innsamling av partikler som sedimenterer ut fra vannmassene (figur 1). Disse kan plasseres på bunnen eller i definerte nivå i vannsøylen. Ved uttak av sedimentert materiale fra fellene blir fritt vann over prøven (sedimentene) forsiktig dekantert ut før prøven blir overført til rengjorte og forbehandlede beholdere i tråd med planlagt analyseprogram. Eventuelt benyttes destillert vann eller sjøvann fra lokaliteten for å skylle ut alt prøvematerialet.

**Figur 1** Eksempel på utforming av sedimentfeller. Bildet til venstre viser standard sedimentfelle som plasseres på bunnen eller i vannsøylen. Bildet i midten viser større sedimentfeller for plassering på bunn og detalj som viser åpning med strømdemper er vist i bildet til høyre.

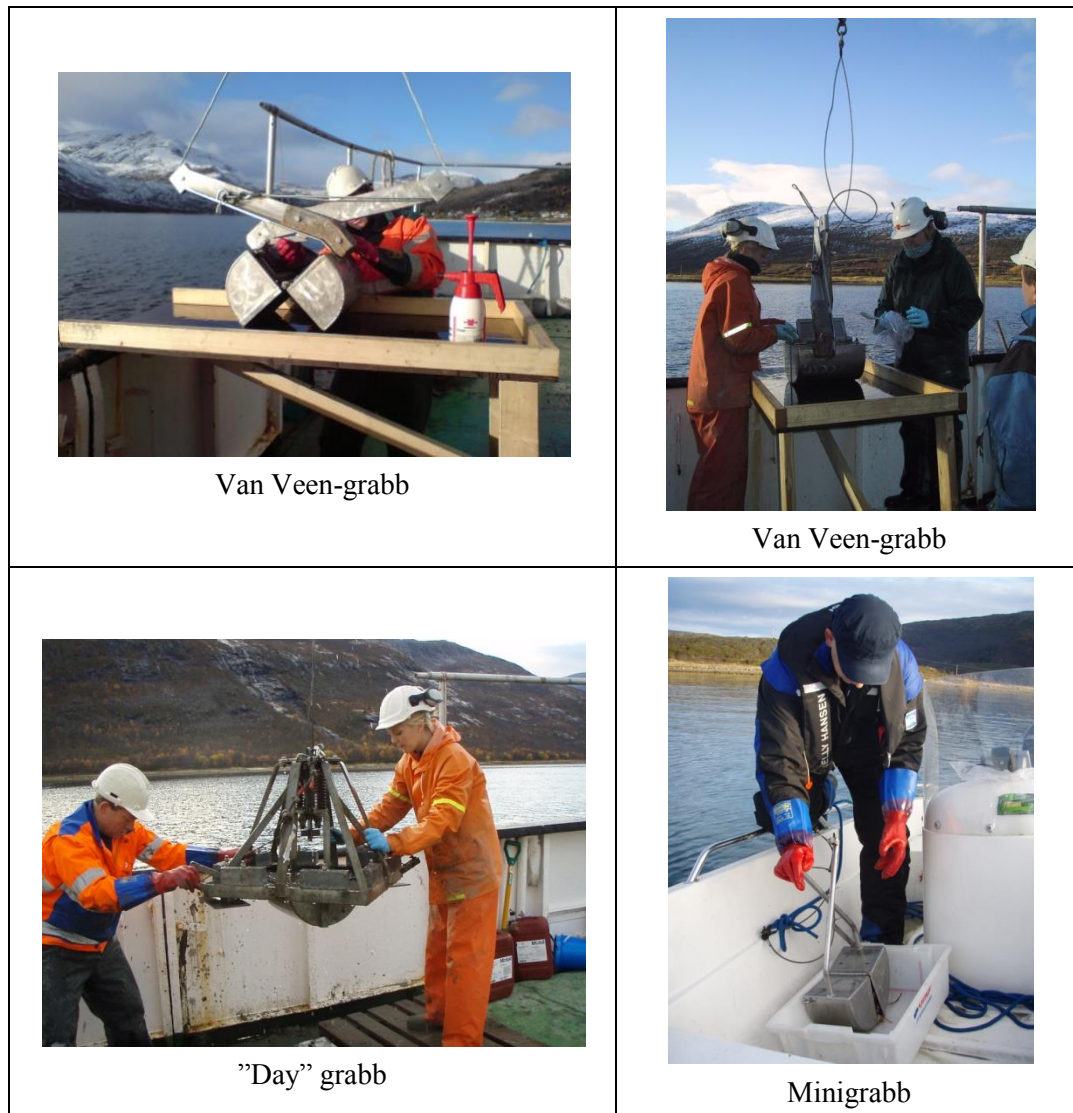
Multiconsult har flere standard van Veen-grabber og minigrabber i tillegg til en større grabb på stativ («day» grabb). Prøveinnsamling kan utføres med en av disse grabbene, avhengig av bunnforhold og tilgjengelighet for prosjektet. Grabbene er vist i figur 2.

**Figur 2** Standard van Veen-grabb med «inspeksjonsluker» hvor prøver blir tatt ut, «day» grabb på stativ og håndholdt minigrabb.

Van Veen-grabben er laget av rustfritt stål med åpent areal (prøvetakingsareal) på ca. 1000 cm<sup>2</sup> (33 cm x 33 cm). Det er to «inspeksjonsluker» på overflaten hvor prøvene blir hentet ut (figur 2). Fra grabbprøven blir det tatt ut 4-6 delprøver med rør av pleksiglass, ø50 mm. Arealet av prøvesylinderen tilsvarer 2 % av grabbprøvens areal. Det samles vanligvis inn minimum 4 replikater per stasjon. Sylinderprøvene blir oppbevart vertikalt inntil den blir forbehandlet før analyse.

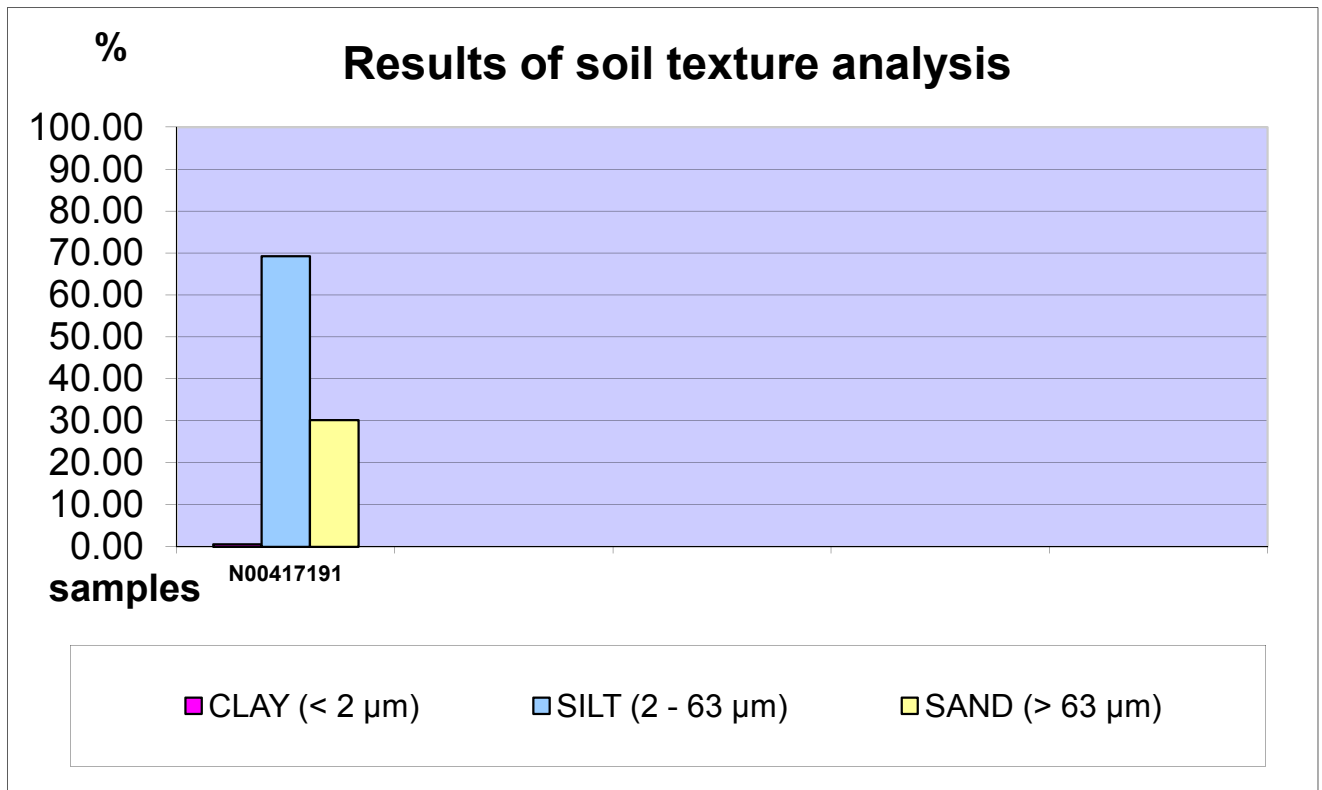
<b>Sample label:</b>	<b>N00417191</b>	
<b>Lab. ID:</b>	001	
<b>Gross sample weight [g]</b>	14.29	
<b>CLAY (&lt; 2 µm) [%]</b>	0.57	
<b>SILT (2 - 63 µm) [%]</b>	69.22	
<b>SAND (&gt; 63 µm) [%]</b>	30.21

**Test method specification: CZ\_SOP\_D06\_07\_120** Grain size analysis using the wet sieve analysis using laser diffraction (fraction from 2 µm to 63 mm) Fraction > 0.063 mm determined by wet sieving method, other fractions determined from the fraction "< 0.063mm" by laser particle size analyzer using liquid dispersion mode. Fractions "Sand >63 µm", "Silt 2-63 µm" and "Clay <2 µm" evaluated from measured data.
